บทที่ 2 : การปฏิบัติตามมาตรการป้องกัน และแก้ไขผลกระทบสิ่งแวดล้อม

การดำเนินการติดตามตรวจสอบผลการปฏิบัติตามมาตรการป้องกันและแก้ไขผลกระทบสิ่งแวดล้อม (ช่วงเปิดดำเนินการ) โรงพยาบาลสมิติเวช ศรีราชา (ส่วนขยาย) ครั้งที่ 2/2566 ประจำเดือนกรกฎาคม-ธันวาคม 2566 ทางที่ปรึกษาได้ดำเนินการตรวจสอบผลการปฏิบัติตามมาตรการฯ ที่ได้กำหนดไว้ในรายงานการประเมินผลกระทบสิ่งแวดล้อม (EIA) ตามเงื่อนไขของสำนักงานนโยบายและแผนทรัพยากรธรรมชาติและสิ่งแวดล้อม (สผ.)

ตารางที่ 2.2-1 สรุปผลการปฏิบัติตามมาตรการป้องกันและแก้ไขผลกระทบสิ่งแวดล้อม (ช่วงเปิดดำเนินการ) โรงพยาบาลสมิติเวช ศรีราชา (ส่วนขยาย)
ประจำเดือนกรกฎาคม-ธันวาคม 2566

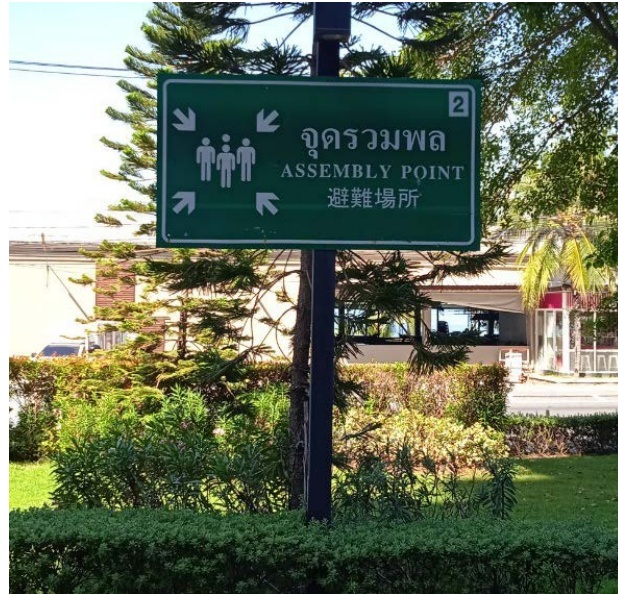
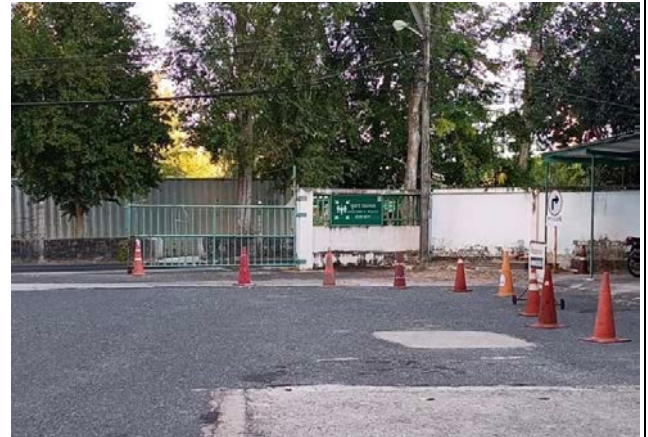
1.2 ธรณีวิทยาแผ่นดินไหว	1) กำหนดจุดรวมพลกรณีเกิดแผ่นดินไหวจำนวน 2 จุด โดย จุดรวมพล 1 ด้านหน้าอาคาร C พื้นที่ 605 ตร.ม. และจุดรวมพล 2 ด้านหลังอาคาร B พื้นที่ 403 ตร.ม. จึงมีจุดรวมพลรวม 1,008 ตร.ม.	- มีการจัดเตรียมจุดรวมพลกรณีเกิดแผ่นดินไหวจำนวน 2 จุด โดยปัจจุบันมีการเปลี่ยนจุดรวมพลหลังอาคาร B เป็นที่จอดรถ ข้างอาคาร D	-	รูปที่ 2.2-1

รูปที่ 2.2-1 จุดรวมพลของโรงพยาบาล

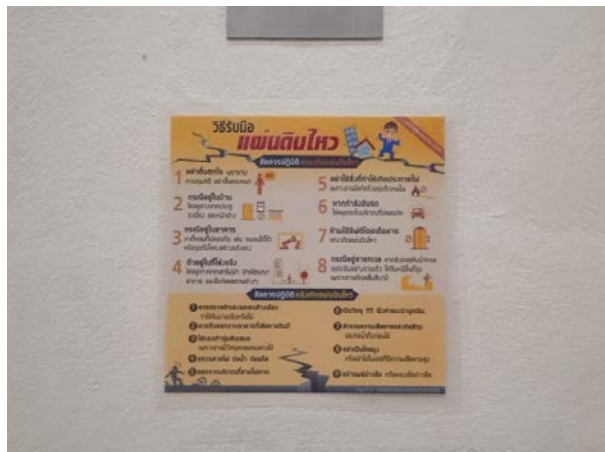
ผลกระทบสิ่งแวดล้อม	มาตรการป้องกันและแก้ไขผลกระทบสิ่งแวดล้อม	ผลการปฏิบัติตามมาตรการฯ	ปัญหา/อุปสรรคและแนวทางแก้ไข	เอกสารอ้างอิง
1.2 ธรณีวิทยาแผ่นดินไหว (ต่อ)	4) แผนการเตรียมตัวก่อนการเกิดแผ่นดินไหว - ติดตั้งป้ายคำแนะนำในการปฏิบัติตน เมื่อเกิดแผ่นดินไหวไว้ในบริเวณที่เห็นได้ชัดเจน เช่น ภายในห้องลิฟต์โดยสาร หรือ บริเวณโถงหน้าลิฟต์ - มีอุปกรณ์ดับเพลิงไว้ในอาคาร เช่น ถังดับเพลิง ถูทราย เป็นต้น	- มีการติดตั้งป้ายห้ามใช้ลิฟต์ขณะเกิดเพลิงไหม้ ติดตั้งป้ายคำแนะนำในการปฏิบัติตน เมื่อเกิดแผ่นดินไหว บริเวณลิฟต์ - มีอุปกรณ์ดับเพลิงเช่น ถังเคมีดับเพลิง และสายยางดับเพลิง	-	รูปที่ 2.2-2 รูปที่ 2.2-3

รูปที่ 2.2-2 ป้ายการปฏิบัติตนเมื่อเกิดเหตุแผ่นดินไหว

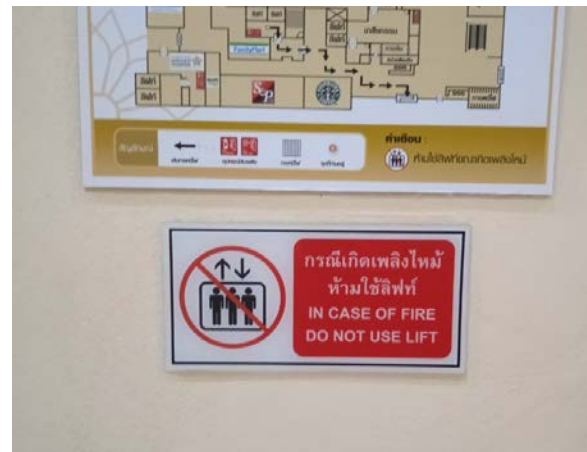
รูปที่ 2.2-3 ป้ายห้ามใช้ลิฟท์กรณีเกิดเพลิงไหม้

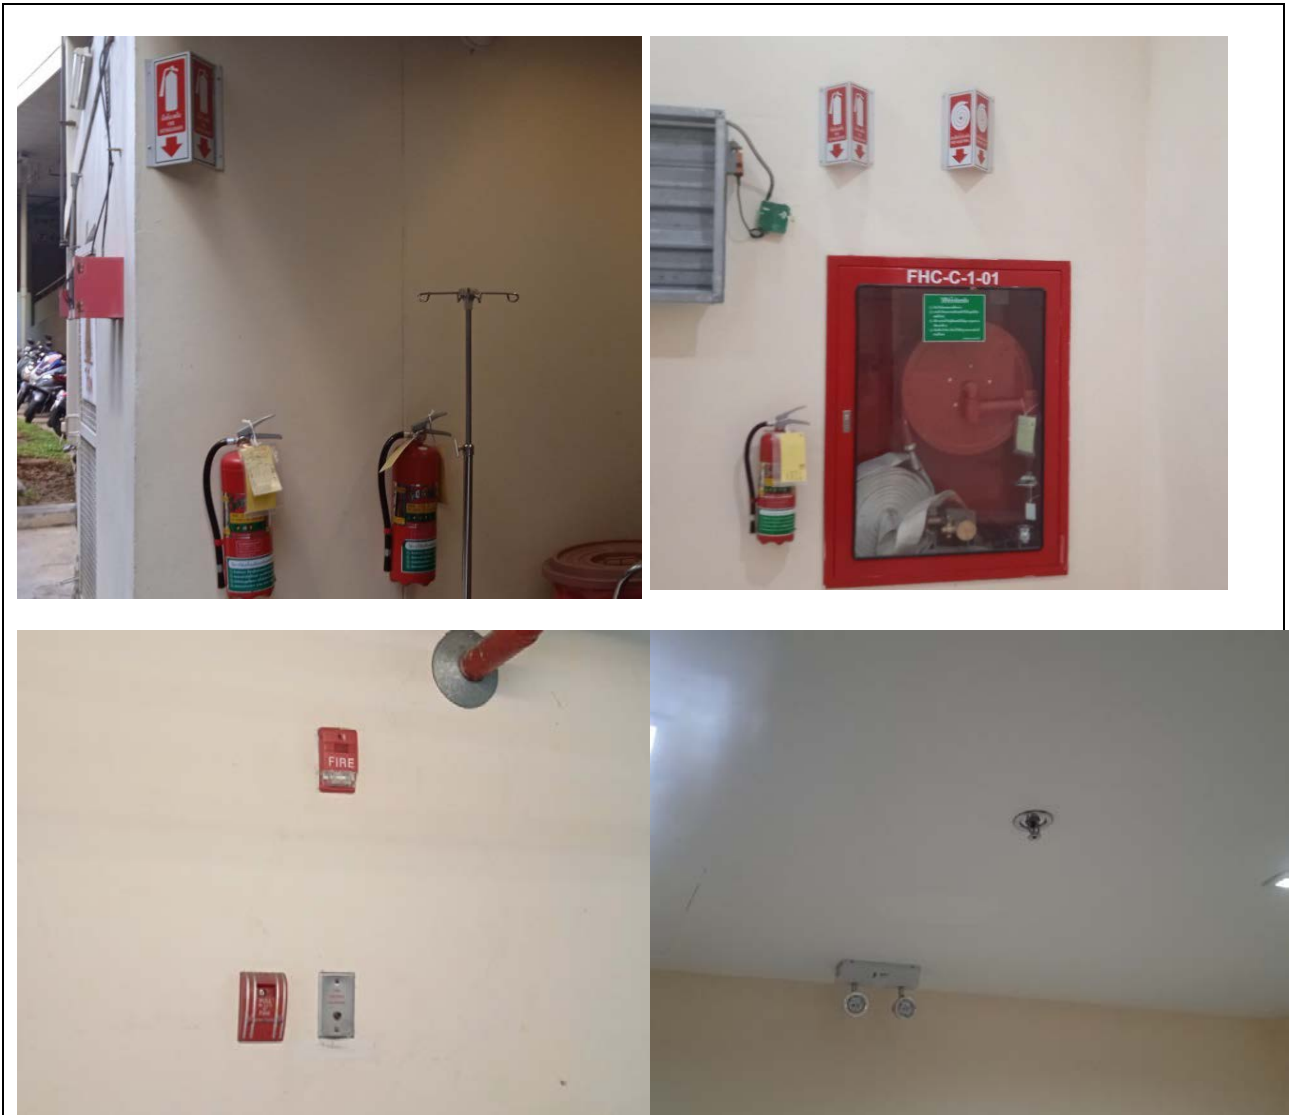
- มีการฝึกอบรมเจ้าหน้าที่เพื่อให้ทราบถึงตำแหน่งของการตัดกระแสไฟฟ้าและก๊าซได้แก่ สะพานไฟ วาล์วปิดก๊าซ เป็นต้น	- มีการอบรมเจ้าหน้าที่จากแผนดับเพลิง	-	รูปที่ 2.2-4 ภาคผนวก ก

3.7 การป้องกันและบรรเทา สาธารณภัย	1) ติดตั้งระบบดับเพลิง และระบบสัญญาณเตือนเพลิงไหม้ของอาคาร โรงพยาบาล และอาคารจอดรถและหอพักพยาบาลตามมาตรฐาน NFPA และมาตรฐานที่กฎหมายกำหนดไว้ดังนี้ - สัญญาณแจ้งเตือนเพลิงไหม้ Fire Alarm Control Panel 2 จุด, อุปกรณ์แจ้งเหตุแบบ Heat Detector, smoke detector, manual pull station รวม 706 จุด อุปกรณ์ส่งสัญญาณแจ้งเหตุเพลิงไหม้(Alarm Bell) เป็นแบบระฆัง เป็นชนิด Low Current 24 VDC Vibration Bell ดังประมาณ 90 dB at 10 feet - อุปกรณ์ระงับอัคคีภัย เครื่องดับเพลิงแบบมือถือ 174 ชุด, ตู้ดับน้ำดับเพลิง 81 จุด, หัวกระจายน้ำดับเพลิงอัตโนมัติ 2,066 จุด, Automatic Fire Pump และหัวรับน้ำดับเพลิง 2 จุด - อุปกรณ์ในการอพยพหนีไฟ ได้แก่ บันไดหนีไฟ, ป้ายบอกทางหนีไฟ, ไฟส่องสว่างและแผนที่อพยพ	มีการติดตั้งระบบดับเพลิง และระบบสัญญาณเตือนเพลิงไหม้ ตามที่กฎหมายกำหนด		รูปที่ 2.2-4

รูปที่ 2.2-4 อุปกรณ์ดับเพลิง

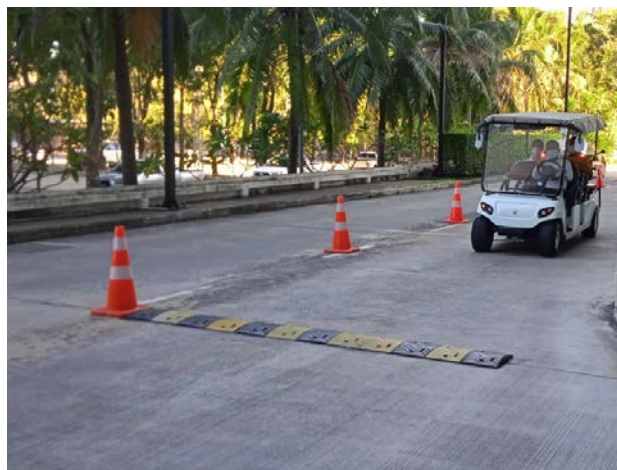
5) จัดให้มีการทำสนุน ชะลอความเร็วของรถบนถนนภายในโครงการ เพื่อชะลอความเร็วของรถและลดเสียงจากการแล่นของรถยนต์	- โครงการมีการทำสนุน ชะลอความเร็วของรถบนถนนภายในโครงการ	-	รูปที่ 2.2-7

รูปที่ 2.2-7 สันนุนชะลอความเร็ว

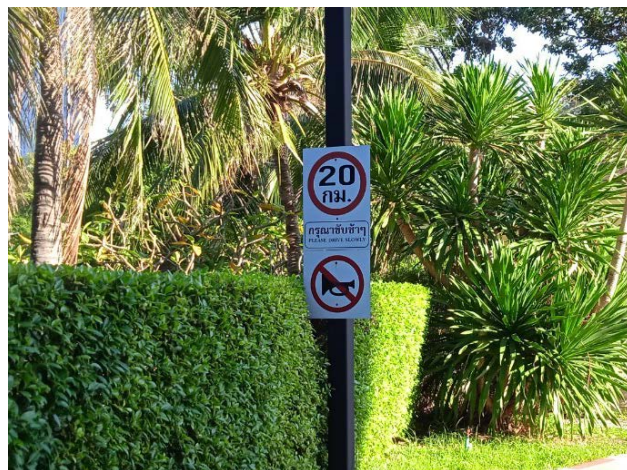
3) จำกัดความเร็วรถขณะแล่นเข้า-ออก พื้นที่โครงการ ให้มีความเร็วไม่เกิน 30 กม./ชม.	- จำกัดความเร็วรถขณะแล่นเข้า-ออกพื้นที่โครงการ ให้มีความเร็วไม่เกิน 20 กม./ชม.	-	รูปที่ 2.2-8

รูปที่ 2.2-8 ป้ายชะลอความเร็ว

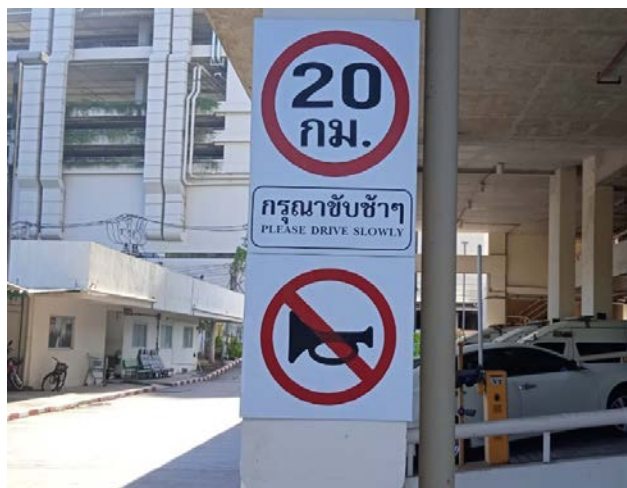
8) ติดตั้งป้ายสัญญาณจราจรในเขตพื้นที่โรงพยาบาล เช่น ห้ามใช้เสียง เป็นต้น เพื่อเป็นการลดมลพิษทางเสียง	- โรงพยาบาลมีการติดตั้งป้ายห้ามใช้เสียงและจัดให้มีเจ้าหน้าที่คอยอำนวยความสะดวก	-	รูปที่ 2.2-9

รูปที่ 2.2-9 ป้ายงดใช้เสียง

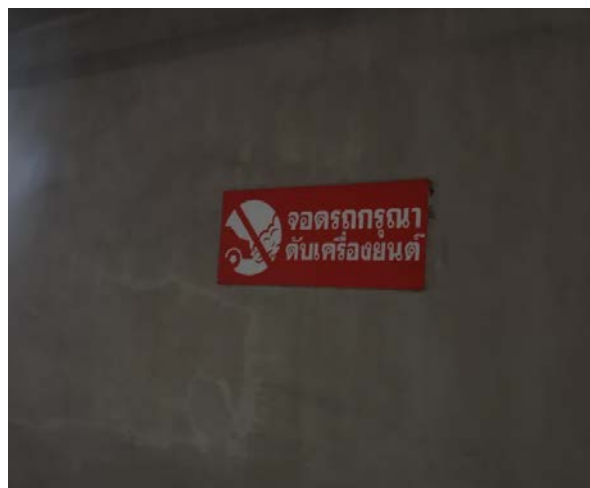
6) ติดตั้งป้ายห้ามเร่งเครื่องยนต์ไว้บริเวณที่จอดรถและทางวิ่งภายในโครงการให้เห็นอย่างชัดเจน	- โครงการมีติดตั้งป้ายห้ามเร่งเครื่องยนต์ไว้บริเวณที่จอดรถและทางวิ่งภายในโครงการให้เห็นอย่างชัดเจน	-	รูปที่ 2.2-10

รูปที่ 2.2-10 ป้ายห้ามติดเครื่องยนต์ทิ้งไว้

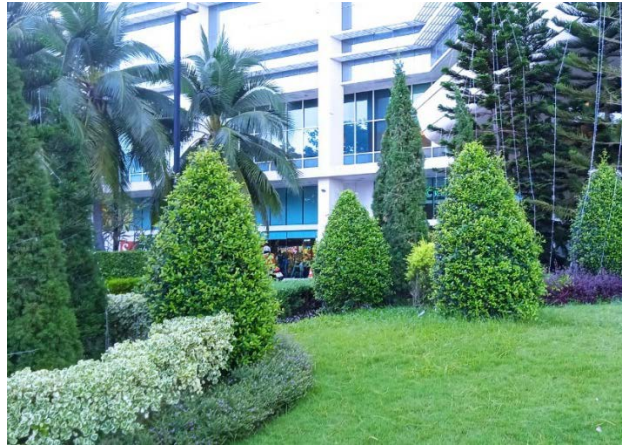
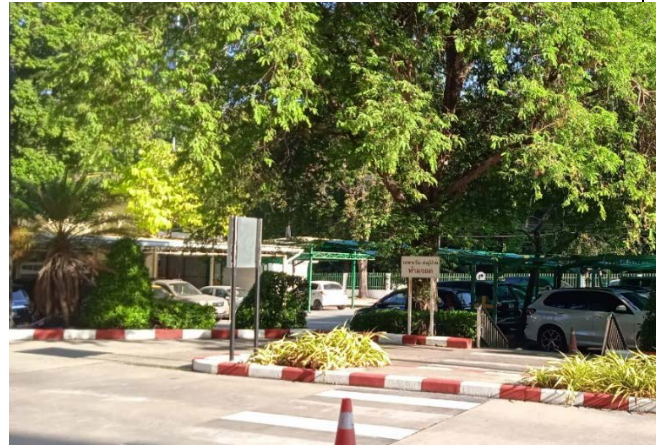
9) จัดให้มีพื้นที่สีเขียวภายในโครงการเพื่อให้ต้นไม้ดังกล่าวช่วยดูดซับมลพิษจากการจราจรภายในโครงการ	- โรงพยาบาลจัดให้มีพื้นที่สีเขียวตามที่ EIA กำหนด	-	รูปที่ 2.2-12

2.1 ทรัพยากรป่าไม้/สัตว์ป่า	1) มีการจัดพื้นที่สีเขียวทั้งหมดบริเวณที่ว่างของโครงการและสร้างทัศนียภาพที่ดี โดยจัดพื้นที่สีเขียวรวม 4,208 ตร.ม. โดยเป็นพื้นที่ปลูกไม้ยืนต้น 2,624 ตร.ม. และเป็นพื้นที่ปลูกไม้พุ่มและไม้คลุมดิน 1,584 ตร.ม. แต่เนื่องจากพื้นที่สีเขียวบางส่วนอยู่ใต้แนวอาคาร และมีขนาดน้อยกว่า 1 ตร.ม. จึงไม่นำมาประเมินความความเพียงพอของพื้นที่สีเขียว ดังนั้น สรุปพื้นที่สีเขียวเฉพาะส่วนที่นำมาประเมินได้ดังนี้ พื้นที่สีเขียวรวม 4,048 ตร.ม. โดยเป็นพื้นที่ปลูกไม้ยืนต้น 2,616 ตร.ม. และเป็นพื้นที่ปลูกไม้พุ่มและไม้คลุมดิน 1,432 ตร.ม.	-โรงพยาบาลได้ปฏิบัติตามมาตรการฯ	-	รูปที่ 2.2-12

รูปที่ 2.2-12 พื้นที่สีเขียวในโรงพยาบาล

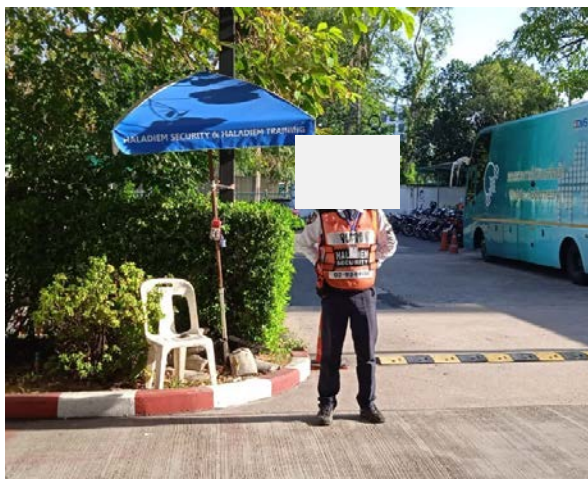
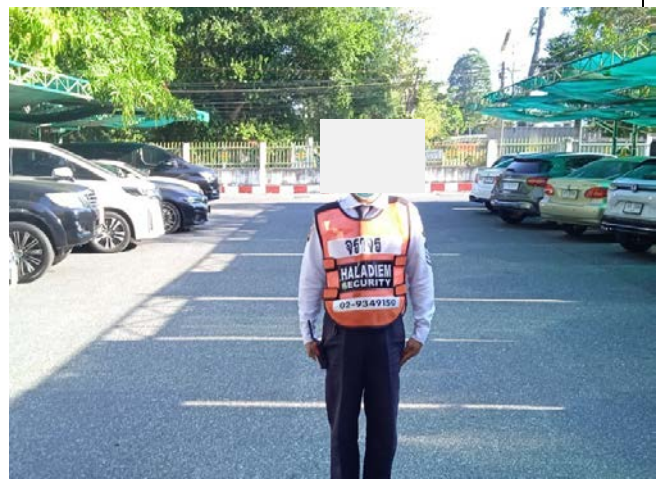
ผลกระทบสิ่งแวดล้อม	มาตรการป้องกันและแก้ไขผลกระทบสิ่งแวดล้อม	ผลการปฏิบัติตามมาตรการฯ	ปัญหา/อุปสรรคและแนวทางแก้ไข	เอกสารอ้างอิง
3.2 การคมนาคมขนส่ง (ต่อ)	5) จัดให้มีเจ้าหน้าที่ รปภ. ดูแลรักษาความปลอดภัยรถยนต์	- มีเจ้าหน้าที่ รปภ. ดูแลรักษาความปลอดภัยและคอยอำนวยความสะดวกให้แก่ผู้มาใช้บริการในโรงพยาบาล	-	รูปที่ 2.2-14

รูปที่ 2.2-14 เจ้าหน้าที่รักษาความปลอดภัย (รปภ.)

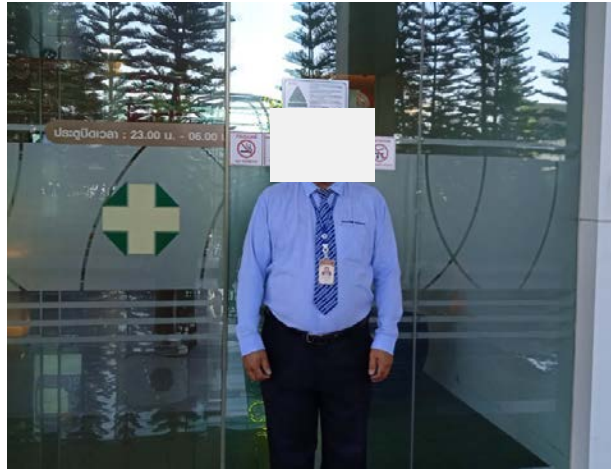
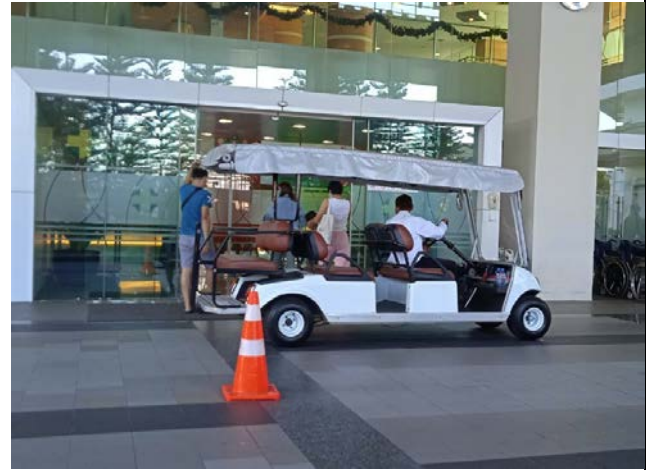
7) ห้ามไม่ให้ มีการจอดรถบริเวณทางเข้า-ออกของโครงการเพื่อเกิดความคล่องตัวในการเดินรถและไม่กีดขวางการจราจรที่จะเข้าหรือออกจากโครงการ	- มีเจ้าหน้าที่ รปภ. คอยอำนวยความสะดวกด้านจราจรและที่จอดรถ ให้แก่ผู้มาใช้บริการในโรงพยาบาล	-	รูปที่ 2.2-15

รูปที่ 2.2-15 เจ้าหน้าที่อำนวยความสะดวกผู้มาใช้บริการ

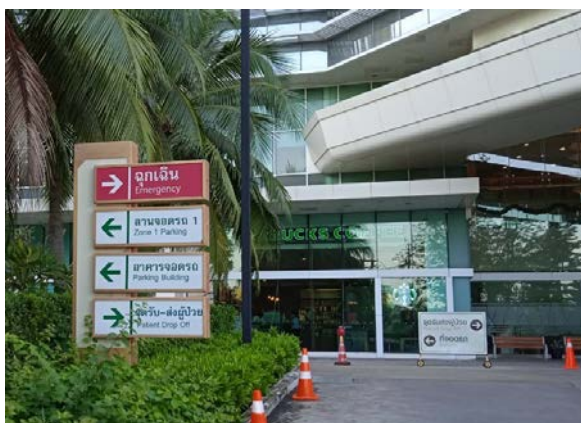
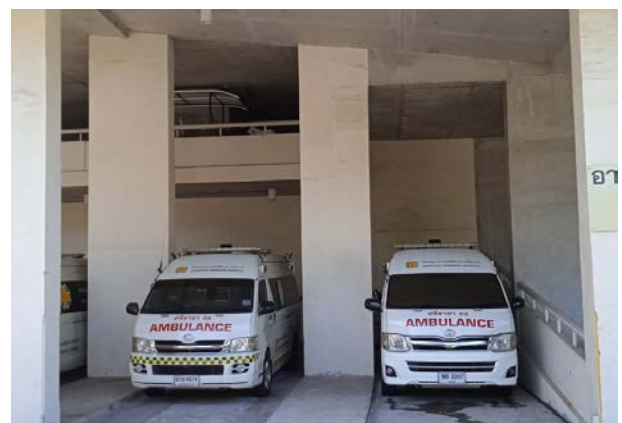
8) จัดทำป้ายและสัญลักษณ์จราจรพื้นทางแสดงทิศทางการจราจรภายในโครงการให้ชัดเจน และไม่ก่อให้เกิดความสับสนของผู้ขับขี่ ทำให้การเคลื่อนตัวของรถในโครงการและบริเวณทางเข้า-ออกโครงการสามารถทำได้อย่างดีและปลอดภัย	- โรงพยาบาลจัดทำป้ายเส้นทางการจราจรภายในโรงพยาบาล	-	รูปที่ 2.2-17

รูปที่ 2.2-17 แสดงเส้นทางภายในโรงพยาบาล

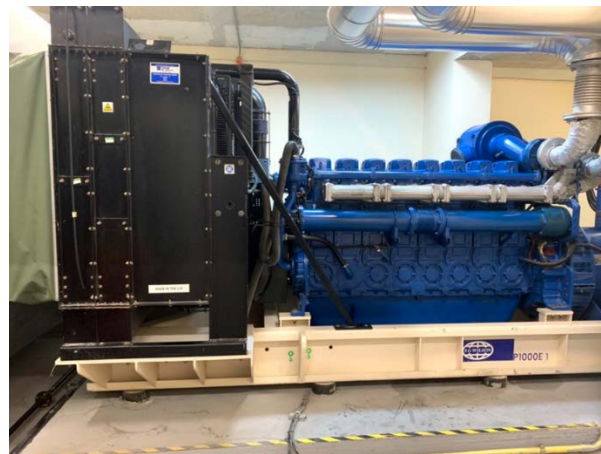
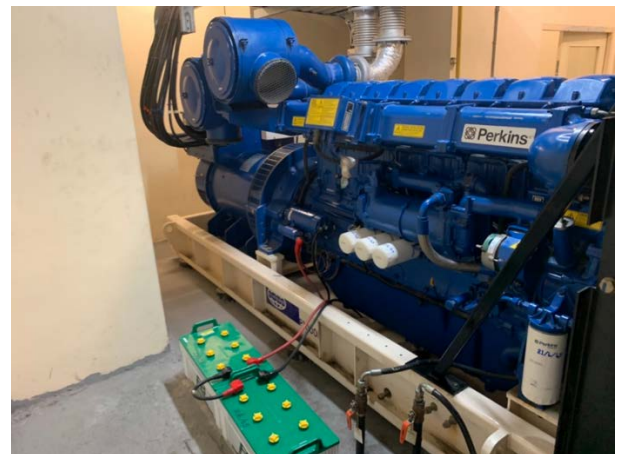
9) ลักษณะของห้องตั้งเครื่องกำเนิดไฟฟ้าสำรอง ตั้งอยู่ในห้องที่เป็นผนังคอนกรีตทึบและทางเข้าออกเป็นประตูเหล็กมีรูระบายอากาศ หน้าต่างเป็นบานเกร็ดมีช่องระบายอากาศ	- ห้องเครื่องกำเนิดไฟฟ้าสำรอง ตั้งอยู่ในห้องที่เป็นผนังคอนกรีตทึบ	-	รูปที่ 2.2-27

รูปที่ 2.2-27 ห้องเครื่องกำเนิดไฟฟ้าสำรอง

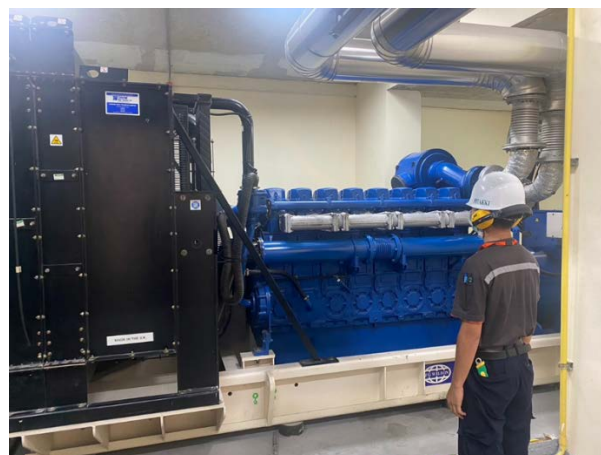
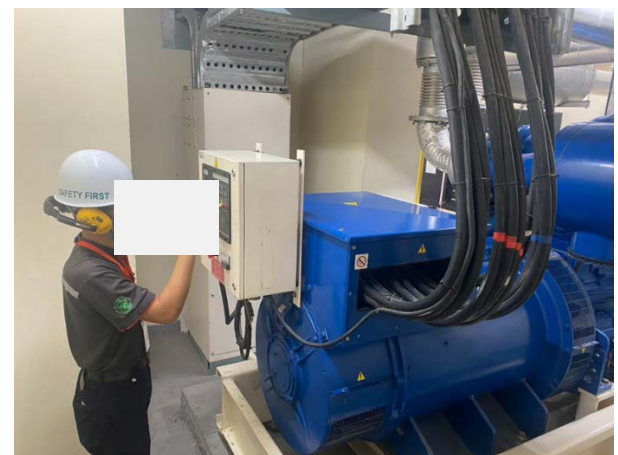
11) ในกรณีผู้ที่ต้องเข้าไปปฏิบัติงานกับเครื่องกำเนิดไฟฟ้าสำรอง กำหนดให้ต้องสวม Ear Plug ทุกครั้ง โดยจะสามารถลดระดับเสียงที่จะกระทบต่อผู้ปฏิบัติงานซึ่งสามารถลดความดังของเสียงได้ 8-30 เดซิเบล (เอ) ขึ้นอยู่กับชนิดของวัสดุที่ใช้ทำ	- เจ้าหน้าที่สวม Ear Plug ทุกครั้งที่ต้องเข้าไปปฏิบัติงานกับเครื่องกำเนิดไฟฟ้าสำรอง	-	รูปที่ 2.2-28

รูปที่ 2.2-28 พนักงานสวม Ear Plug

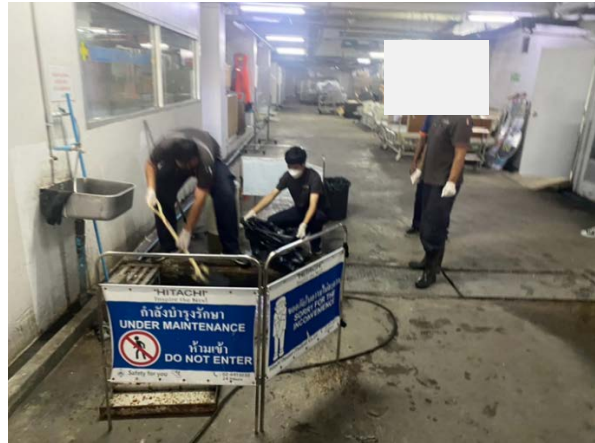
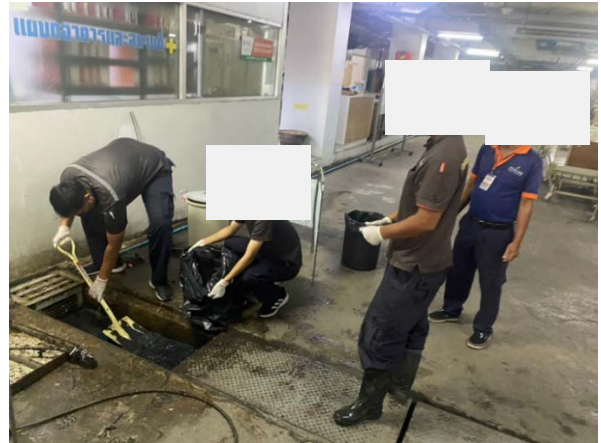
3.5 การระบายน้ำและการป้องกันน้ำท่วม	1) ทำความสะอาดรางระบายน้ำ และท่อระบายน้ำออกความถี่ 6 เดือน/ครั้ง	- โรงพยาบาลได้จัดให้มีเจ้าหน้าที่ทำการตรวจสอบและดูแลระบบระบายน้ำ ขุดลอกท่อระบายน้ำ บ่อหน่วงน้ำ รวมทั้งการสูบน้ำออกจากระบบบำบัดน้ำเสียของพื้นที่โรงพยาบาล โดยมีความถี่ในการจัดการและดูแล 6 เดือน/ครั้ง ซึ่งภายใน 1 ปี จะดูแล 2 ครั้ง เป็นประจำอย่างสม่ำเสมอ		รูปที่ 2.2-29

รูปที่ 2.2-29 ขุดลอกท่อระบายน้ำ

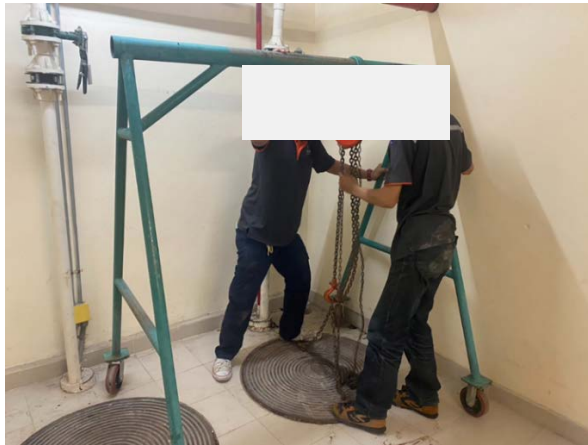
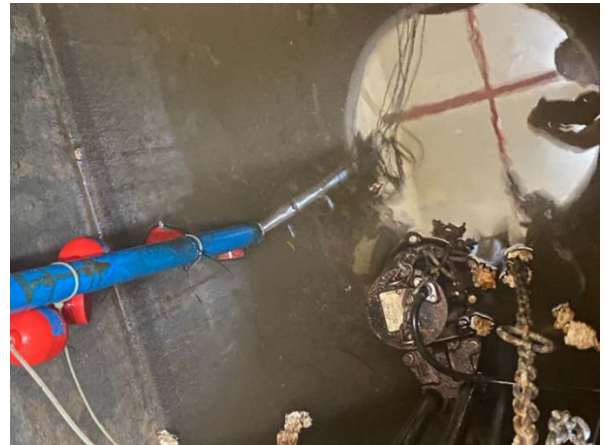
2) จัดให้มีบ่อหน่วงน้ำฝน เพื่อไม่ให้อัตราการไหลของน้ำฝนออกนอกโครงการมากกว่าก่อนก่อสร้าง	- โรงพยาบาลจัดให้มีบ่อหน่วงน้ำฝน		รูปที่ 2.2-30
	3) จัดให้มีเครื่องสูบน้ำสำรองแบบเคลื่อนที่ได้จำนวนอย่างน้อย 2 เครื่อง เพื่อใช้ในกรณีเกิดน้ำท่วมขังภายในพื้นที่โครงการ	- โรงพยาบาลจัดให้มีเครื่องสูบน้ำสำรองจำนวน 2 เครื่อง เพื่อใช้ในกรณีเกิดน้ำท่วม

รูปที่ 2.2-30 บ่อหน่วงน้ำฝน

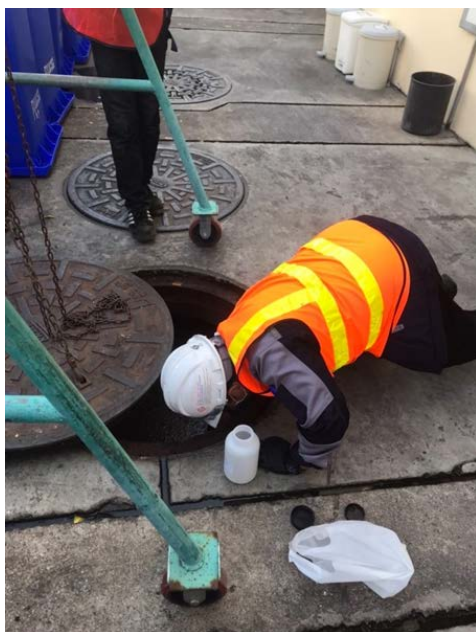
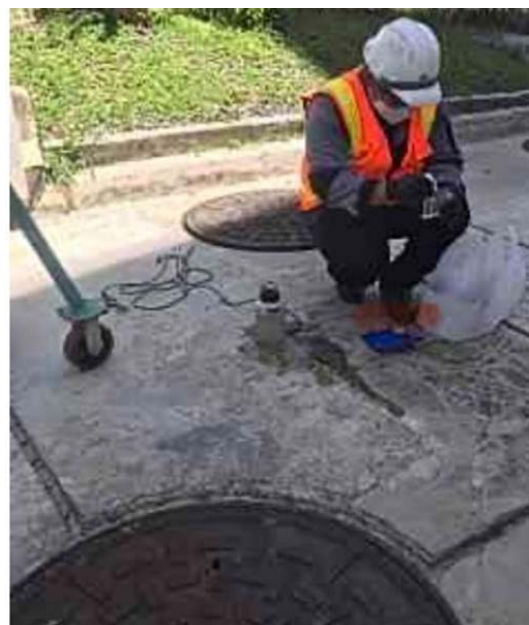
3) การเก็บตัวอย่างน้ำเสียและน้ำทิ้งเพื่อตรวจวิเคราะห์ 2 จุด ความถี่ 3 เดือน/ ครั้ง ได้แก่ <ul style="list-style-type: none"> - น้ำเสียก่อนเข้าระบบบำบัดน้ำเสียแบบ Activated sludge ของ ระบบบำบัดน้ำเสียของน้ำโรงพยาบาล - น้ำทิ้งหลังผ่านระบบบำบัดน้ำเสียแบบ Activated sludge ขนาด 300 ลบ.ม./วัน ของระบบบำบัดน้ำเสียรวมของโรงพยาบาล 	- โรงพยาบาลมีการเก็บตัวอย่างน้ำเสียส่งไปตรวจ วิเคราะห์เป็นประจำ ทุกๆ เดือน		รูปที่ 2.2-31 และ ภาคผนวก ค

รูปที่ 2.2-31 การเก็บตัวอย่างน้ำเพื่อทำการวิเคราะห์คุณภาพน้ำทิ้ง
