## บทที่ 2

### การปฏิบัติตามมาตรการป้องกันและแก้ไขผลกระทบสิ่งแวดล้อม

#### 2.1 การติดตามตรวจสอบผลการปฏิบัติตามมาตรการป้องกันและแก้ไขผลกระทบสิ่งแวดล้อม

**ตารางที่ 2.2-1 ผลการปฏิบัติตามมาตรการป้องกัน และแก้ไขผลกระทบสิ่งแวดล้อม (ระยะดำเนินการและภายหลังการเสร็จสิ้นการดำเนินการ)**  
โครงการเหมืองแร่หินดินดานเพื่ออุตสาหกรรมปูนซีเมนต์ คำขอประทานบัตรที่ 29/2539 (ประทานบัตรที่ 28617/15780)  
ของ บริษัท ปูนซีเมนต์เอเชีย จำกัด (มหาชน) ระหว่างเดือนกรกฎาคม-ธันวาคม 2566

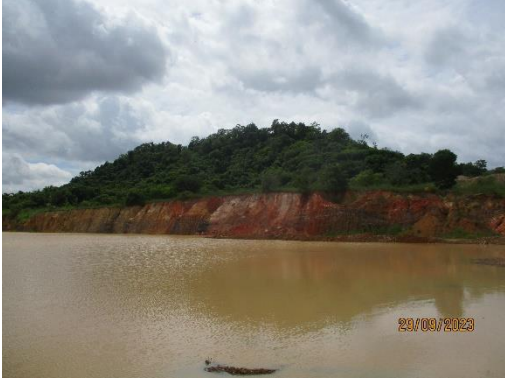
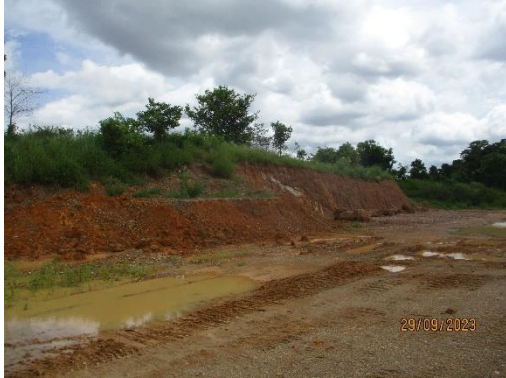
มาตรการป้องกันและแก้ไขผลกระทบสิ่งแวดล้อม	สถานที่ดำเนินการ	ผลการปฏิบัติตามมาตรการฯ	ปัญหา อุปสรรค ที่ไม่สามารถ ปฏิบัติตามมาตรการ และแนวทางแก้ไข	หลักฐานและ เอกสารอ้างอิง
<b>1.สภาพภูมิประเทศ</b> <b>1.1 ระยะดำเนินการทำเหมือง</b> การเปิดหน้าเหมืองต้องยึดตามแผนผังโครงการที่กำหนด <b>อย่างเคร่งครัด</b> 1. กำหนดเปิดหน้าเหมืองโดยวิธีเหมืองهاب ในลักษณะแบบขั้นบันได (Benching Method) โดย ให้แต่ละชั้นมีความสูงไม่เกิน 5 เมตร และความกว้าง ไม่น้อยกว่า 5 เมตรเช่นกัน พร้อมทั้งควบคุมความลาดชัน รวมไม่เกิน 45 องศา	- บริเวณพื้นที่ทำเหมือง ในแต่ละช่วง	- โครงการทำการเปิดหน้าเหมืองโดยวิธีเหมืองهاب แบบขั้นบันได โดยมีความสูงแต่ละชั้นไม่เกิน 5 เมตร กว้างไม่น้อยกว่า 5 เมตร และความลาดชันรวมไม่เกิน 45 องศา	-	รูปที่ 1 การทำเหมือง แบบขั้นบันได

รูปที่ 1 การทำเหมืองแบบชันบันได

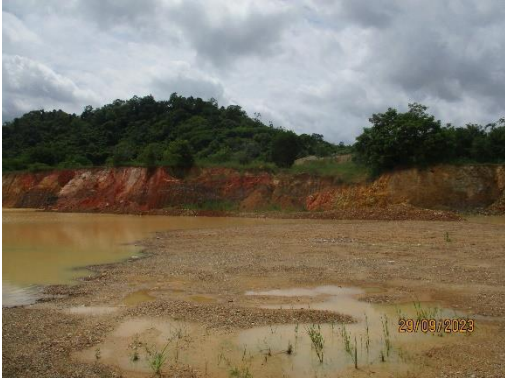
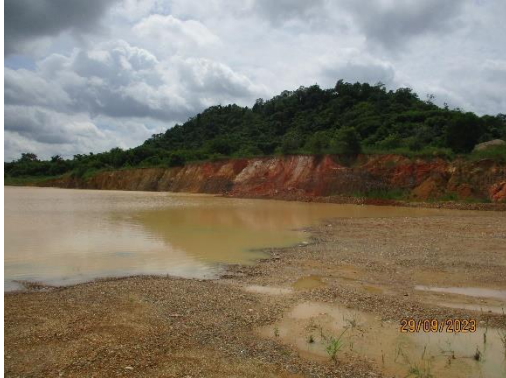
2. ทำการปรับถม และรื้อถอนสิ่งปลูกสร้างอาคารต่างๆ รวมทั้งคันทำนบและคูระบายน้ำ บ่อดักตะกอน ให้คืน สู่สภาพเดิมก่อนเลิกกิจการ	- บริเวณพื้นที่กิจกรรม ประกอบการทำเหมือง	- ปัจจุบัน (กรกฎาคม-ธันวาคม 2566) ทางโครงการ ดำเนินการทำเหมือง ซึ่งมีการจัดทำคูระบายน้ำ คัน ทำนบ และบ่อดักตะกอน รวมถึงมีการรักษาสภาพต้นไม้ เดิมตามธรรมชาติ และได้ทำการฟื้นฟูพื้นที่ที่ผ่านการทำ เหมืองทุก 3 ปี	-	รูปที่ 2 สภาพต้นไม้ ปกคลุมตามธรรมชาติ รูปที่ 3 คันทำนบและ คูระบายน้ำ ภาคผนวก 1ข

รูปที่ 2 สภาพต้นไม้ปกคลุมตามธรรมชาติ

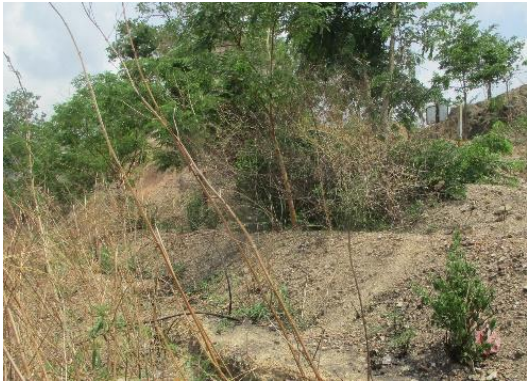
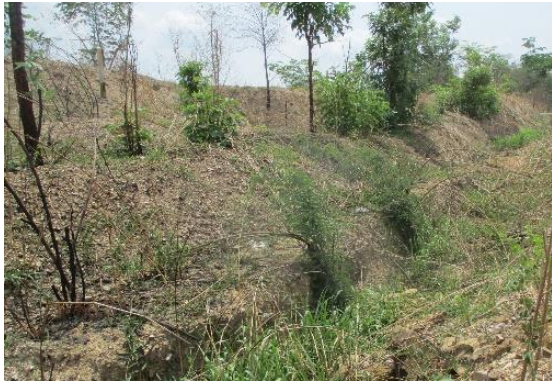
รูปที่ 3 คั่นทำนบและคุระบายน้ำ

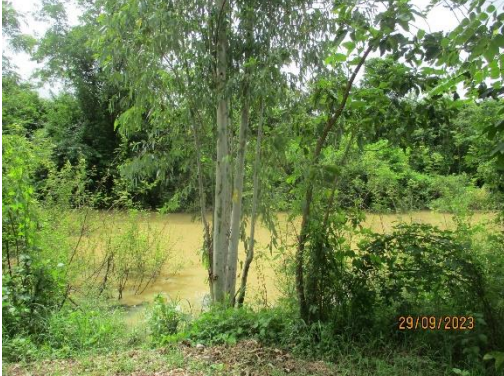
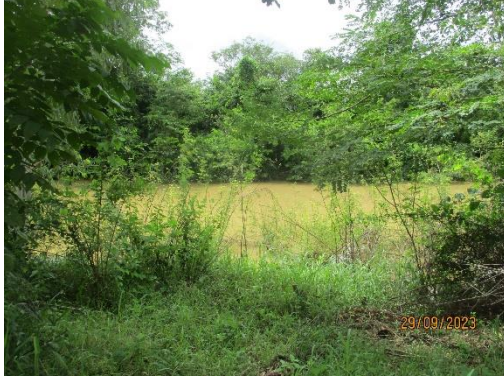
มาตรการป้องกันและแก้ไขผลกระทบสิ่งแวดล้อม	สถานที่ดำเนินการ	ผลการปฏิบัติตามมาตรการฯ	ปัญหา อุปสรรค ที่ไม่สามารถ ปฏิบัติตามมาตรการ และแนวทางแก้ไข	หลักฐานและ เอกสารอ้างอิง
<p><b>การฟื้นฟูพื้นที่ผ่านการทำเหมือง เพื่อปรับปรุงภูมิทัศน์ของโครงการให้สอดคล้องกับสภาพพื้นที่ข้างเคียง</b></p> <p>1. ทำการปรับเกลี่ยพื้นที่บริเวณหน้าเหมือง และบริเวณชั้นบันไดให้มีเสถียรภาพ และปลอดภัยจากการชะล้างพังทลาย โดยต้องมีความลาดชันรวมไม่เกิน 45 องศา พร้อมทั้งทำการปลูกพืชคลุมดินจำพวกหญ้าแพรกหรือหญ้าแฝกตามชั้นบันไดเพื่อช่วยยึดเกาะหน้าดิน</p>	- บริเวณหน้าเหมือง ชั้นบันได	- โครงการมีการปรับเกลี่ยพื้นที่บริเวณหน้าเหมืองและบริเวณชั้นบันได เพื่อป้องกันการชะล้างพังทลาย และทำการปลูกพืชคลุมดินตามชั้นบันได เพื่อช่วยยึดเกาะหน้าดิน	-	รูปที่ 1 การทำเหมืองแบบชั้นบันได ภาคผนวก 1ข
<p>2. บริเวณที่ราบขอบแปลงคำขอประทานบัตร ซึ่งใช้เป็นที่ตั้งของคุระบายน้ำ คันทำนบ และบ่อดักตะกอน และที่เก็บกองเปลือกดิน ต้องทำการปรับถมพื้นที่ให้คืนสู่สภาพใกล้เคียงธรรมชาติ โดยการปรับถมด้วยเปลือกดิน และเศษหินจากบริเวณเก็บกอง แล้วทำการปลูกพืชคลุมดิน เช่น หญ้าแฝก ถั่วลาย พร้อมทั้งปลูกไม้ยืนต้นโตเร็ว เช่น ยูคาลิปตัส กระถินเทพา กระถินณรงค์ ตามแนวชั้นบันได จำนวน 1 แถว ระยะห่างระหว่างต้นประมาณ 2 เมตร</p>	- บริเวณพื้นที่กิจกรรมประกอบการทำเหมือง	- ปัจจุบัน (กรกฎาคม-ธันวาคม 2566) ในการทำเหมืองของโครงการได้จัดทำคุระบายน้ำ คันทำนบ บ่อดักตะกอน และทำการปรับถมพื้นที่ให้คืนสู่สภาพใกล้เคียงธรรมชาติ รวมถึงมีการรักษาสภาพต้นไม้เดิมตามธรรมชาติ และจะทำการปลูกพืชคลุมดินและต้นไม้โตเร็วตามมาตรการกำหนด	-	รูปที่ 2 สภาพต้นไม้ปกคลุมตามธรรมชาติ รูปที่ 3 คันทำนบและคุระบายน้ำ รูปที่ 4 บ่อดักตะกอน

รูปที่ 4 ปอดักตะกอน

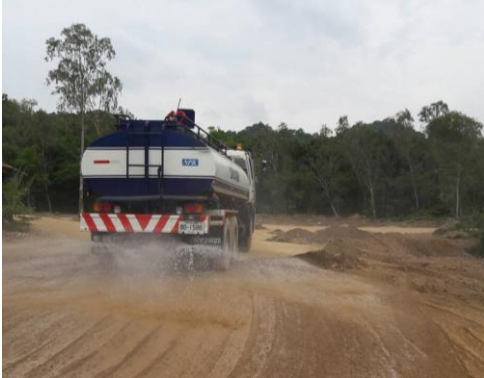
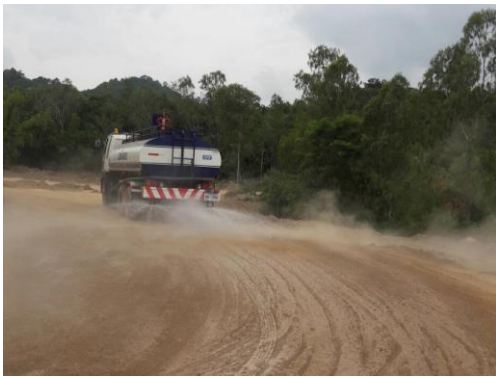
2. ทำการฉีดพรมน้ำในช่วงเส้นทางขนส่งแร่ อย่างน้อยวันละ 2 ครั้ง พร้อมทั้งทำการปิดคลุมท้าย รถบรรทุกให้มิดชิด เพื่อป้องกันการตกหล่นของแร่ และการฟุ้งกระจายของฝุ่นละออง	- บริเวณเส้นทางขนส่ง แร่ (ในช่วงถนนลูกรัง)	- โครงการดำเนินการฉีดพรมน้ำบริเวณพื้นที่โครงการ และบริเวณเส้นทางขนส่งแร่ อย่างน้อยวันละ 2 ครั้ง เพื่อการ ฟุ้งกระจายของฝุ่นละออง และทำการปิดคลุมรถบรรทุกให้มิดชิด ก่อนออกจากพื้นที่โครงการ รวมถึงจำกัดความเร็วไม่เกิน 25 กม./ ชม.	-	รูปที่ 5 การฉีดพรมน้ำ รูปที่ 7 เส้นทางขนส่งแร่ รูปที่ 8 การปิดคลุม รถบรรทุกฯ

รูปที่ 5 การฉีดพรมน้ำบริเวณเส้นทางขนส่งแร่และบริเวณหน้าเหมือง

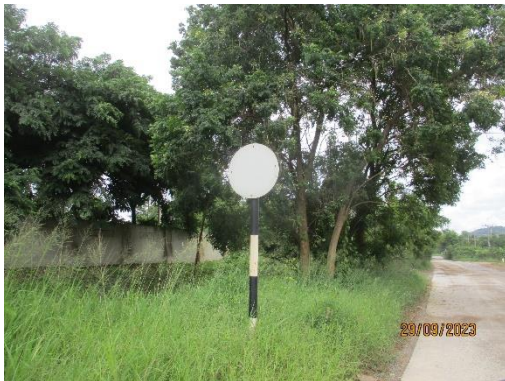
มาตรการป้องกันและ แก้ไขผลกระทบสิ่งแวดล้อม	สถานที่ดำเนินการ	ผลการปฏิบัติตามมาตรการฯ	ปัญหา อุปสรรค ที่ไม่สามารถ ปฏิบัติตามมาตรการ และแนวทางแก้ไข	หลักฐานและ เอกสารอ้างอิง
<b>1.3 คุณภาพอากาศ</b> 1. ให้ฉีดพรมน้ำบริเวณหน้าเหมืองก่อนเริ่มกิจกรรม การขุดเปิด	- บริเวณหน้าเหมือง	- โครงการดำเนินการฉีดพรมน้ำบริเวณหน้าเหมืองก่อนการขุดเปิด ทุกครั้งตามมาตรการกำหนด เพื่อลดปริมาณการกระจายของ ฝุ่นละออง	-	รูปที่ 5 การฉีดพรมน้ำ
<b>2. การคมนาคมและการขนส่ง</b> 1. การบรรทุกแร่จะต้องบรรทุกน้ำหนักไม่เกิน พิกัดตามราชการกำหนด และควบคุมความเร็วของรถ ไม่เกิน 30 กิโลเมตรต่อชั่วโมงในช่วงผ่านชุมชน	- บริเวณเส้นทางขนส่ง แร่ที่ตัดผ่านชุมชน	- โครงการกำชับผู้รับเหมาให้เข้มงวดพนักงานขับรถขนส่งแร่ ใช้ความเร็วและน้ำหนักบรรทุกไม่เกินพิกัดตามกฎหมายกำหนด และติดตั้งป้ายจำกัดความเร็วบริเวณเส้นทางขนส่งแร่ในช่วงที่ผ่าน ชุมชน ไม่เกิน 25 กม./ชม.	-	รูปที่ 6 ป้ายจำกัดความเร็ว ภาคผนวก 2ข

รูปที่ 6 ป้ายจำกัดความเร็ว 25 กิโลเมตร/ชั่วโมง

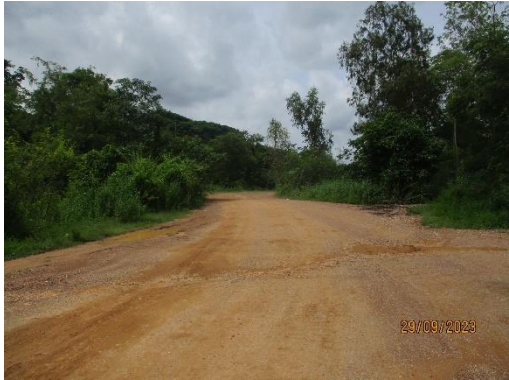
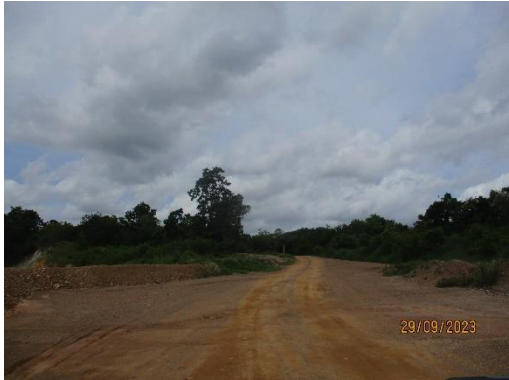
รูปที่ 7 เส้นทางขนส่งแร่

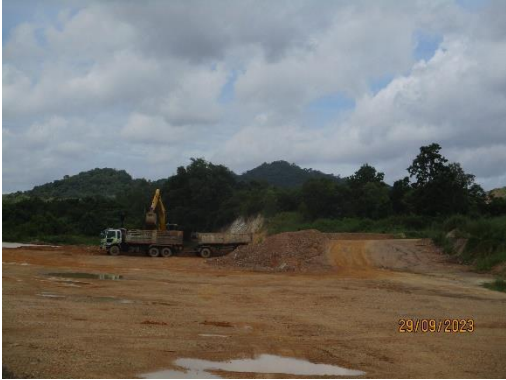
รูปที่ 8 การปิดคลุมรถบรรทุกด้วยผ้าใบอย่างมิดชิด

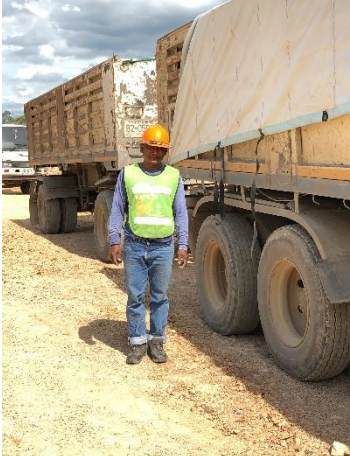
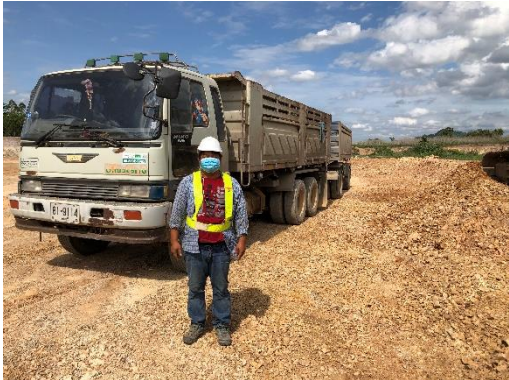
รูปที่ 9 การสวมใส่อุปกรณ์ป้องกันอันตรายส่วนบุคคล (PPE) ของพนักงาน

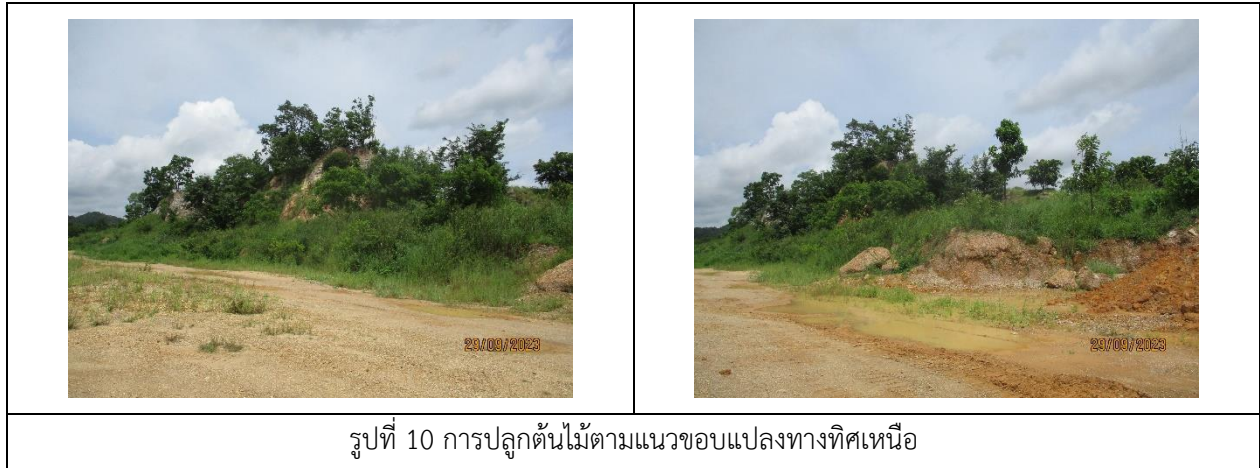
4. ทำการปรับปรุงฟื้นฟูพื้นที่โครงการที่ผ่านการทำเหมืองแร่ แล้วพร้อมรายงานผลการดำเนินงานให้สำนักงานนโยบายและ แผนสิ่งแวดล้อม และกรมทรัพยากรธรณีทราบทุก 3 ปี นับจาก วันที่ได้รับประทานบัตร โดยต้องนำเสนอรายละเอียดของการ ดำเนินการและตำแหน่งที่ได้ดำเนินการไปแล้วอย่างเพียงพอ	- บริเวณพื้นที่ผ่านการ ทำเหมือง (หน้าเหมือง ชั้นบันได) และบริเวณ พื้นที่ประกอบกิจกรรม ทำเหมือง	- ปัจจุบัน (กรกฎาคม-ธันวาคม 2566) โครงการ อยู่ในช่วงดำเนินการทำเหมือง ทั้งนี้ภายหลังจากการ ทำเหมืองแล้วเสร็จ ทางโครงการจะดำเนินการ ปรับปรุงฟื้นฟูหน้าเหมืองตามที่มาตรการกำหนดอย่าง เคร่งครัด โดยส่งรายงานผลการดำเนินงานด้านการ ฟื้นฟูพื้นที่ทำเหมืองทุก 3 ปี	-	รูปที่ 10 การปลูกต้นไม้ ตามแนวขอบแปลงทาง ทิศเหนือ ภาคผนวก 1ข
