บทที่ 2

ผลการปฏิบัติ

ตามมาตรการป้องกันและแก้ไขผลกระทบสิ่งแวดล้อม

**ตารางที่ 2-1 (ต่อ) สรุปมาตรการป้องกันและลดผลกระทบสิ่งแวดล้อม ระยะดำเนินการเทียบเรือขงมะตอย
ของ บริษัท ทิปปี้ แอสฟัลท์ จำกัด (มหาชน) ระหว่างเดือนกรกฎาคม-ธันวาคม พ.ศ. 2566**

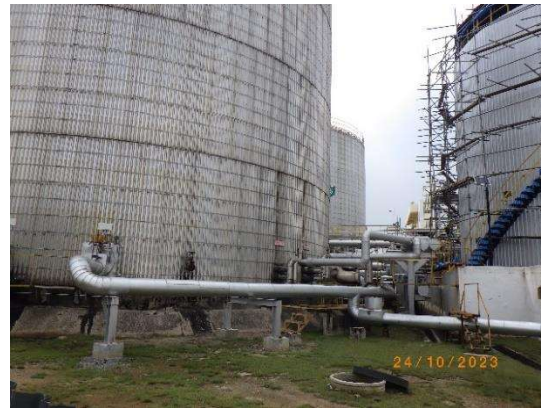
รูปที่ 2-2 การหุ้มระบบท่อด้วยฉนวนกันความร้อน

ผลกระทบสิ่งแวดล้อม	มาตรการป้องกันและลดผลกระทบสิ่งแวดล้อม	รายละเอียดการปฏิบัติตามมาตรการ	ปัญหา อุปสรรค การแก้ไข	เอกสารอ้างอิง
2. คุณภาพน้ำ	1. ให้น้ำให้คนงานดูแลตรวจสอบ ระบบท่อลำเลียงขนส่ง ตลอดแนวตั้งแต่บริเวณจุดสูบบนเรือขนส่งจนถึงเก็บ ขงมะตอยและวาล์วปิด-เปิดทุกครั้งที่มีการขนถ่าย ถ้า มีการชำรุดบกพร่องต้องหยุดการลำเลียงขนส่งแล้วรีบ ดำเนินการแก้ไขและซ่อมแซมทันที	โครงการฯ ได้ปฏิบัติตามมาตรการที่กำหนด โดยจัดให้มีการดูแล ตรวจสอบระบบลำเลียงขนส่งอย่างสม่ำเสมอ ซึ่งระบบท่อลำเลียง ทั้งหมดจะถูกหุ้มด้วยฉนวนกันความร้อนและใช้ระบบให้ความร้อนจาก Thermal Fluid Heater ในการลำเลียงขนส่งไปยังถังเก็บขงมะตอย และยังได้กำหนดวิธีปฏิบัติในการเปิด-ปิดเครื่อง Hot Oil โดยให้ พนักงานปฏิบัติตามอย่างเคร่งครัด	-	รูปที่ 2-2 ภาคผนวก ค-3 ถึง ภาคผนวก ค-5

ผลกระทบสิ่งแวดล้อม	มาตรการป้องกันและลดผลกระทบสิ่งแวดล้อม	รายละเอียดการปฏิบัติตามมาตรการ	ปัญหา อุปสรรค การแก้ไข	เอกสารอ้างอิง
3. อาชีวอนามัยและความปลอดภัย (ต่อ)	<p>7. สร้างกำแพงกันและจัดให้มีป้ายเตือนบริเวณ Hot Oil Unit และถังเก็บแก๊สเพื่อเป็นการเตือนและมิให้บุคคลที่ไม่เกี่ยวข้องเข้าไปในบริเวณนั้น ส่วนท่อจะใช้วัสดุซึ่งเป็นฉนวนหุ้มเพื่อป้องกันความร้อน</p>	<ul style="list-style-type: none"> การฝึกซ้อมแผนฉุกเฉินเพลิงไหม้ <p>นอกจากนี้ทางโครงการได้กำหนดให้มีการตรวจสอบอุปกรณ์ดับเพลิงให้อยู่ในสภาพพร้อมใช้งานอย่างสม่ำเสมอ</p>	-	รูปที่ 2-2 รูปที่ 2-19 และ รูปที่ 2-20

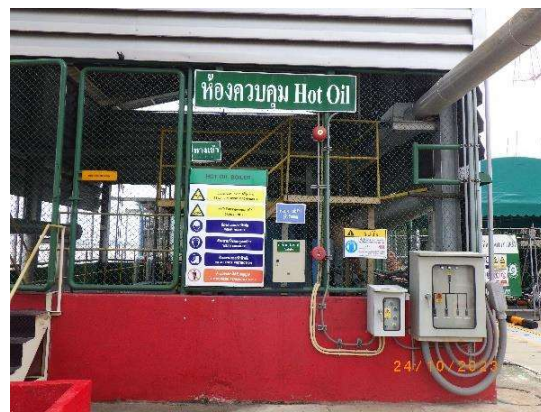
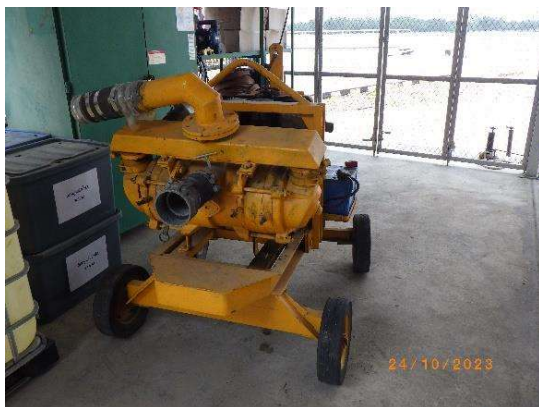
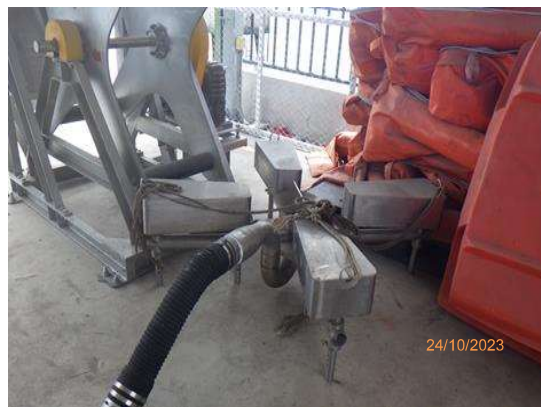
รูปที่ 2-4 Oil Skimmer

2. จัดเตรียมเครื่องมือหรืออุปกรณ์สำหรับเก็บกักจัดก่อน น้ำมัน คราบน้ำมันที่อาจปนเปื้อนลงสู่แม่น้ำในกรณีเกิด อุบัติเหตุฉุกเฉิน เพื่อป้องกันไม่ให้น้ำมันหรือคราบน้ำมัน แพร่กระจายหรือตกลงสู่หน้าดินบริเวณดังกล่าว โดยจัดหา ทุ่นกักน้ำมัน (Boom) ที่มีขนาดและความยาวเหมาะสม กับเรือขนาดใหญ่ที่เข้าเทียบท่า	โครงการฯ ได้จัดให้มีทุ่นกักน้ำมัน (Boom) และ Oil Skimmer เตรียม ไว้สำหรับกรณีเกิดเหตุฉุกเฉิน ในบริเวณท่าเรือ เพื่อป้องกันไม่ให้น้ำมัน แพร่กระจายในบริเวณนั้น	-	รูปที่ 2-4 ถึงรูปที่ 2-6

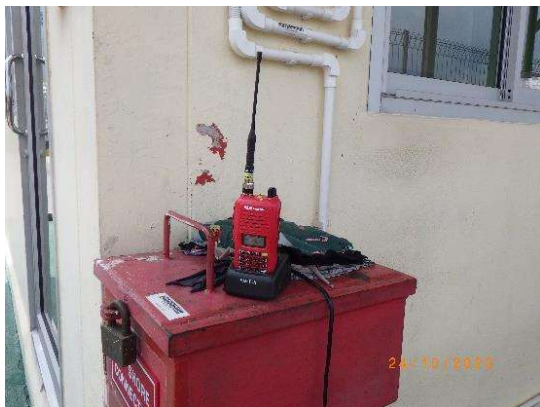
รูปที่ 2-7 วิทยุสื่อสารที่ใช้ประสานงาน

3. กำชับเจ้าหน้าที่ของเรือบรรทุกทุกลำที่เข้าเทียบท่า เพื่อ ขนถ่ายผลิตภัณฑ์ให้ปฏิบัติตามกฎหมายเดินเรืออย่าง เคร่งครัด	โครงการฯ ได้ปฏิบัติตามมาตรการที่กำหนด โดยจัดให้มีขั้นตอนการ ปฏิบัติงานตาม “คู่มือนายท่า” เพื่อเป็นแนวทางในการใช้ท่าเรือและ ขนถ่ายสินค้าอย่างปลอดภัย ทั้งนี้ ยังได้จัดให้มีเจ้าหน้าที่คลังสินค้า ประจำท่าเรือเป็นผู้ดูแลการจอดเรือเทียบท่าทุกลำ โดยติดต่อ ประสานงานผ่านทางวิทยุสื่อสารและทางอีเมล เพื่อให้เรือเข้าเทียบท่า ได้อย่างปลอดภัย	-	รูปที่ 2-7 และ ภาคผนวก ค-10

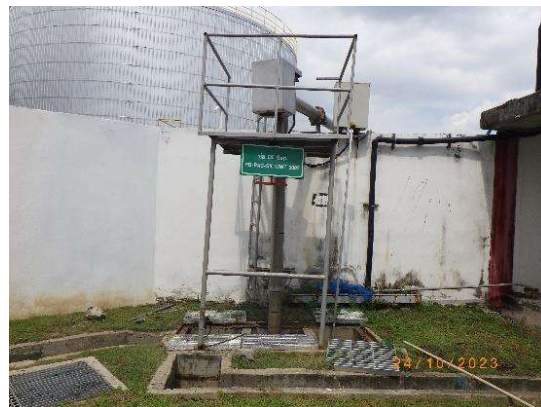
รูปที่ 2-8 ปอดักน้ำมัน (Oil Separator)

ผลกระทบสิ่งแวดล้อม	มาตรการป้องกันและลดผลกระทบสิ่งแวดล้อม	รายละเอียดการปฏิบัติตามมาตรการ	ปัญหา อุปสรรค การแก้ไข	เอกสารอ้างอิง
2. คุณภาพน้ำ (ต่อ)	4. จัดสร้างบ่อดักน้ำมัน และดักน้ำมันที่ระบายหรือชะล้างจากบริเวณถังเก็บผลิตภัณฑ์ ลานจอดรถบรรทุกขนถ่ายผลิตภัณฑ์ เพื่อักเก็บน้ำทิ้งที่อาจมีน้ำมันปนเปื้อนอยู่ด้วย แล้วแยกน้ำมันออกก่อนที่จะระบายลงสู่แม่น้ำ โดยต้องควบคุมคุณภาพให้อยู่ในมาตรฐานน้ำทิ้งกระทรวงอุตสาหกรรม	โครงการฯ จัดสร้างบ่อดักน้ำมัน เพื่อักเก็บน้ำทิ้งจากลานจอดรถบรรทุกเพื่อขนถ่ายสินค้าและบริเวณถังเก็บผลิตภัณฑ์ และมีการทำความสะอาดทุกสัปดาห์ ทั้งนี้ โครงการฯ ได้จัดให้มีการติดตามตรวจสอบคุณภาพน้ำทิ้ง ซึ่งพบว่า ทุกดัชนีมีค่าเป็นไปตามมาตรฐานน้ำทิ้งอุตสาหกรรม	-	รูปที่ 2-8 และ ภาคผนวก ค-8 ภาคผนวก ง-2 ภาคผนวก จ-2

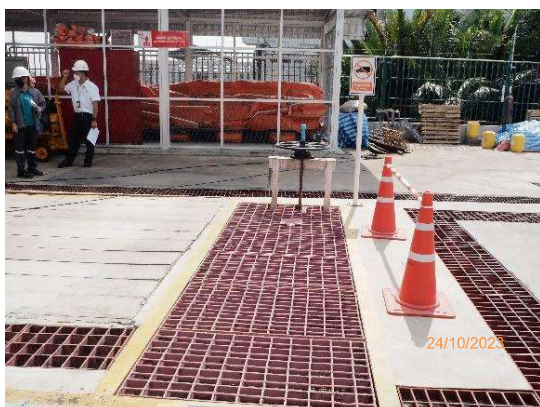
รูปที่ 2-9 จุดระบายน้ำทิ้งของพื้นที่โครงการ จุดที่ 1
บริเวณข้าง Hot Oil House

5. จัดให้มีระบบบำบัดน้ำเสียเพิ่มเติมเพื่อรองรับน้ำเสียและสิ่งปฏิกูลจากคนงานในเรือที่จะมาเทียบท่าด้วย นอกเหนือจากระบบบำบัดน้ำเสียที่รองรับคนงานบนบกเพียง 10 คน ตลอดจนสามารถรองรับน้ำเสียและสิ่งปฏิกูลจากเรือรุ่นใหม่ ที่สามารถนำน้ำเสียและสิ่งปฏิกูลมาทิ้งบนบกได้ ทั้งนี้ เจ้าของโครงการจะต้องยกระดับปฏิบัติการควบคุมให้คนงานในเรือที่มาเทียบท่าใช้ห้องสุขาบนบกที่จัดเตรียมไว้	โครงการฯ จัดให้มีระบบน้ำเสียเพิ่มเติม บริเวณข้าง Hot Oil House และจัดให้มีการติดตามตรวจสอบคุณภาพน้ำทิ้งเป็นประจำทุก 3 เดือน ในเดือนมีนาคม เดือนสิงหาคม และเดือนธันวาคม ได้แก่ จุดระบายน้ำที่จากพื้นที่โครงการ จุดที่ 1 บริเวณข้าง Hot Oil House และจุดระบายน้ำที่จากพื้นที่โครงการ จุดที่ 2 บริเวณข้างรั้วด้าน บจก. อุตสาหกรรมแม่จันชาวสาลีไทย ซึ่งผลการติดตามตรวจสอบฯ พบว่าทุกดัชนีมีค่าเป็นไปตามมาตรฐานกำหนด	-	รูปที่ 2-9 รูปที่ 2-10 และ ภาคผนวก ง-2 ภาคผนวก จ-2

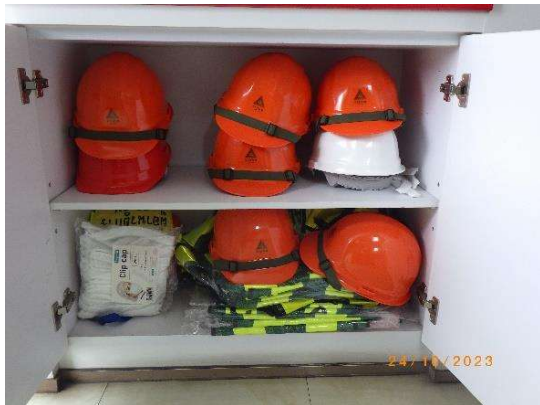
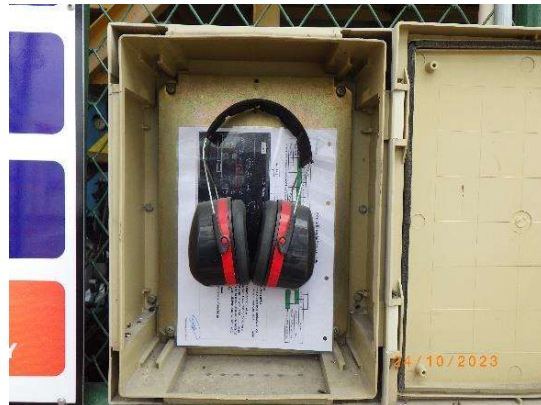
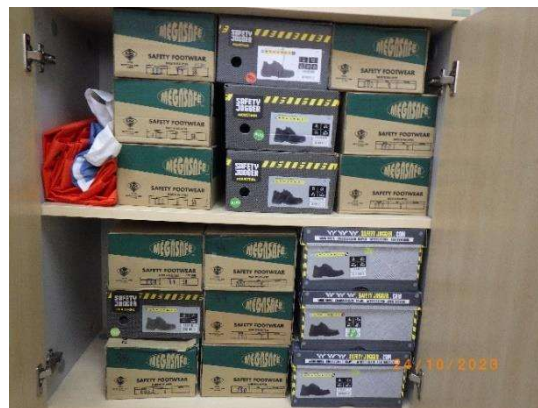
รูปที่ 2-11 อุปกรณ์ป้องกันอันตรายส่วนบุคคล

3. จัดให้มีอุปกรณ์ป้องกันอันตรายส่วนบุคคล ได้แก่ ถุงมือป้องกันความร้อน รองเท้านิรภัย หน้ากากที่ครอบตา และหมวกแข็ง ให้กับพนักงานทุกคน	โครงการฯ จัดให้มีอุปกรณ์ป้องกันอันตรายส่วนบุคคลตามที่ปฏิบัติงานต่างๆ เช่น หน้ากาก หมวกแข็ง และถุงป้องกันความร้อนที่ครอบหู กันเสียง เป็นต้น ซึ่งเป็นไปตามที่มาตรการกำหนด	-	รูปที่ 2-11 ถึงรูปที่ 2-12

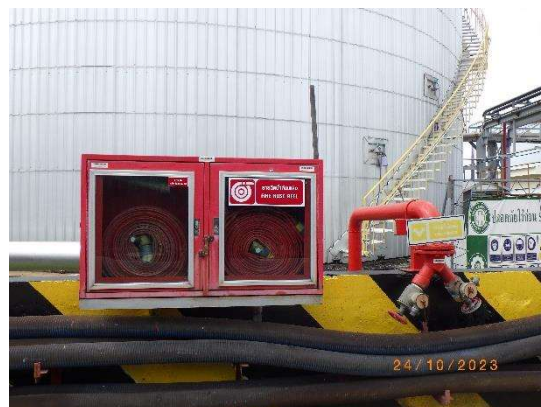
รูปที่ 2-13 Fire Hose Cabinet

6. จัดให้มีการฝึกซ้อมการดับเพลิงอย่างน้อย 2 ครั้ง/ปี	โครงการฯ ได้กำหนดการซ้อมแผนฉุกเฉินต่างๆ ในโรงงานประจำปี พ.ศ. 2566 พร้อมทั้งมีคู่มือสำหรับการป้องกันและระงับสถานการณ์ฉุกเฉิน ทั้งนี้โครงการได้ฝึกซ้อมการดับเพลิงในเดือนกรกฎาคม พ.ศ. 2566 ดังนี้ <ul style="list-style-type: none"> ■ ฝึกซ้อมสถานการณ์ฉุกเฉินสารเคมีรั่วไหล ■ ฝึกซ้อมสถานการณ์ฉุกเฉินเมื่อเกิดอุบัติเหตุ ■ ฝึกซ้อมสถานการณ์ฉุกเฉินน้ำท่วม ■ ฝึกซ้อมสถานการณ์ฉุกเฉินยางเอซีรั่วไหล 	-	รูปที่ 2-13 และ 2-16 ถึงรูปที่ 2-20 และ ภาคผนวก ค-13 ภาคผนวก ค-15และ ภาคผนวก ค-16

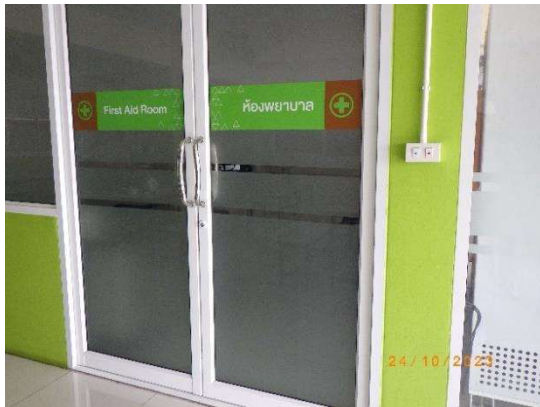
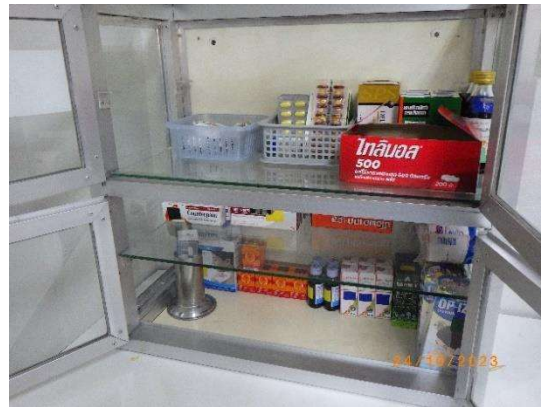
รูปที่ 2-14 ห้องปฐมพยาบาลและ อุปกรณ์ปฐมพยาบาล

4. จัดให้มีอุปกรณ์ปฐมพยาบาลเบื้องต้น	โครงการฯ ได้จัดให้มีอุปกรณ์ปฐมพยาบาลเบื้องต้นและห้องปฐมพยาบาล ตามมาตรการที่กำหนด และได้ทำการประสานงานกับโรงพยาบาลบางปะกอก 3 และ โรงพยาบาลเปาโลสมุทรปราการ	-	รูปที่ 2-14

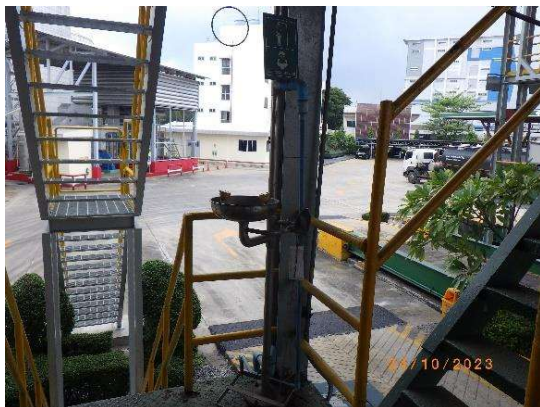
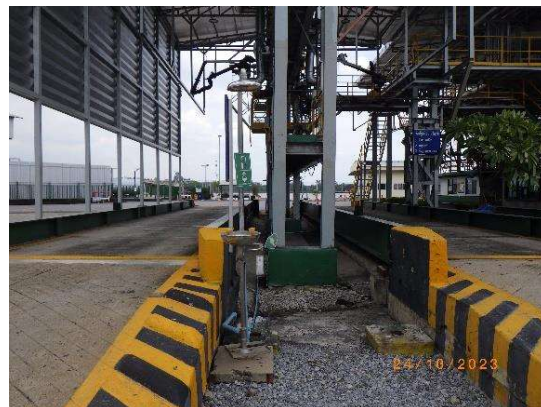
รูปที่ 2-16 ฝักบัว (Shower)

5. จัดให้มีห้องเปลี่ยนเสื้อผ้า ห้องอาบน้ำ และฝักบัว (Shower)	โครงการฯ ได้จัดให้มีห้องเปลี่ยนเสื้อผ้า ห้องอาบน้ำ และฝักบัวตามมาตรการที่กำหนดเรียบร้อยแล้ว	-	รูปที่ 2-16

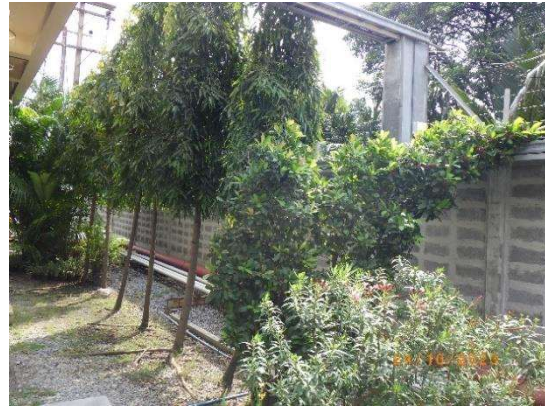
รูปที่ 2-22 ต้นไม้ในเขตบริเวณริมรั้วโครงการ

4. ทัศนียภาพ	<p>เพื่อเสริมสร้างทัศนียภาพที่ดี ให้ปลูกต้นไม้โคกอินเดีย บริเวณริมรั้วรอบโครงการโดยตลอด โดยมีระยะห่างระหว่างต้น 1 เมตร</p>	โครงการฯ ได้ปฏิบัติตามมาตรการที่กำหนดเรียบร้อยแล้ว	-	รูปที่ 2-22
