ผลการปฏิบัติตามมาตรการป้องกันและ  
แก้ไขผลกระทบสิ่งแวดล้อม

ตารางที่ 2-1 ผลการปฏิบัติตามมาตรการป้องกันและแก้ไขผลกระทบสิ่งแวดล้อม โครงการอาคารชุด Life Sukhumvit 62 (ไลฟ์ สุขุมวิท 62) ของนิติบุคคลอาคารชุด ไลฟ์ สุขุมวิท 62  
ระหว่างเดือนกรกฎาคม ถึงธันวาคม พ.ศ. 2566

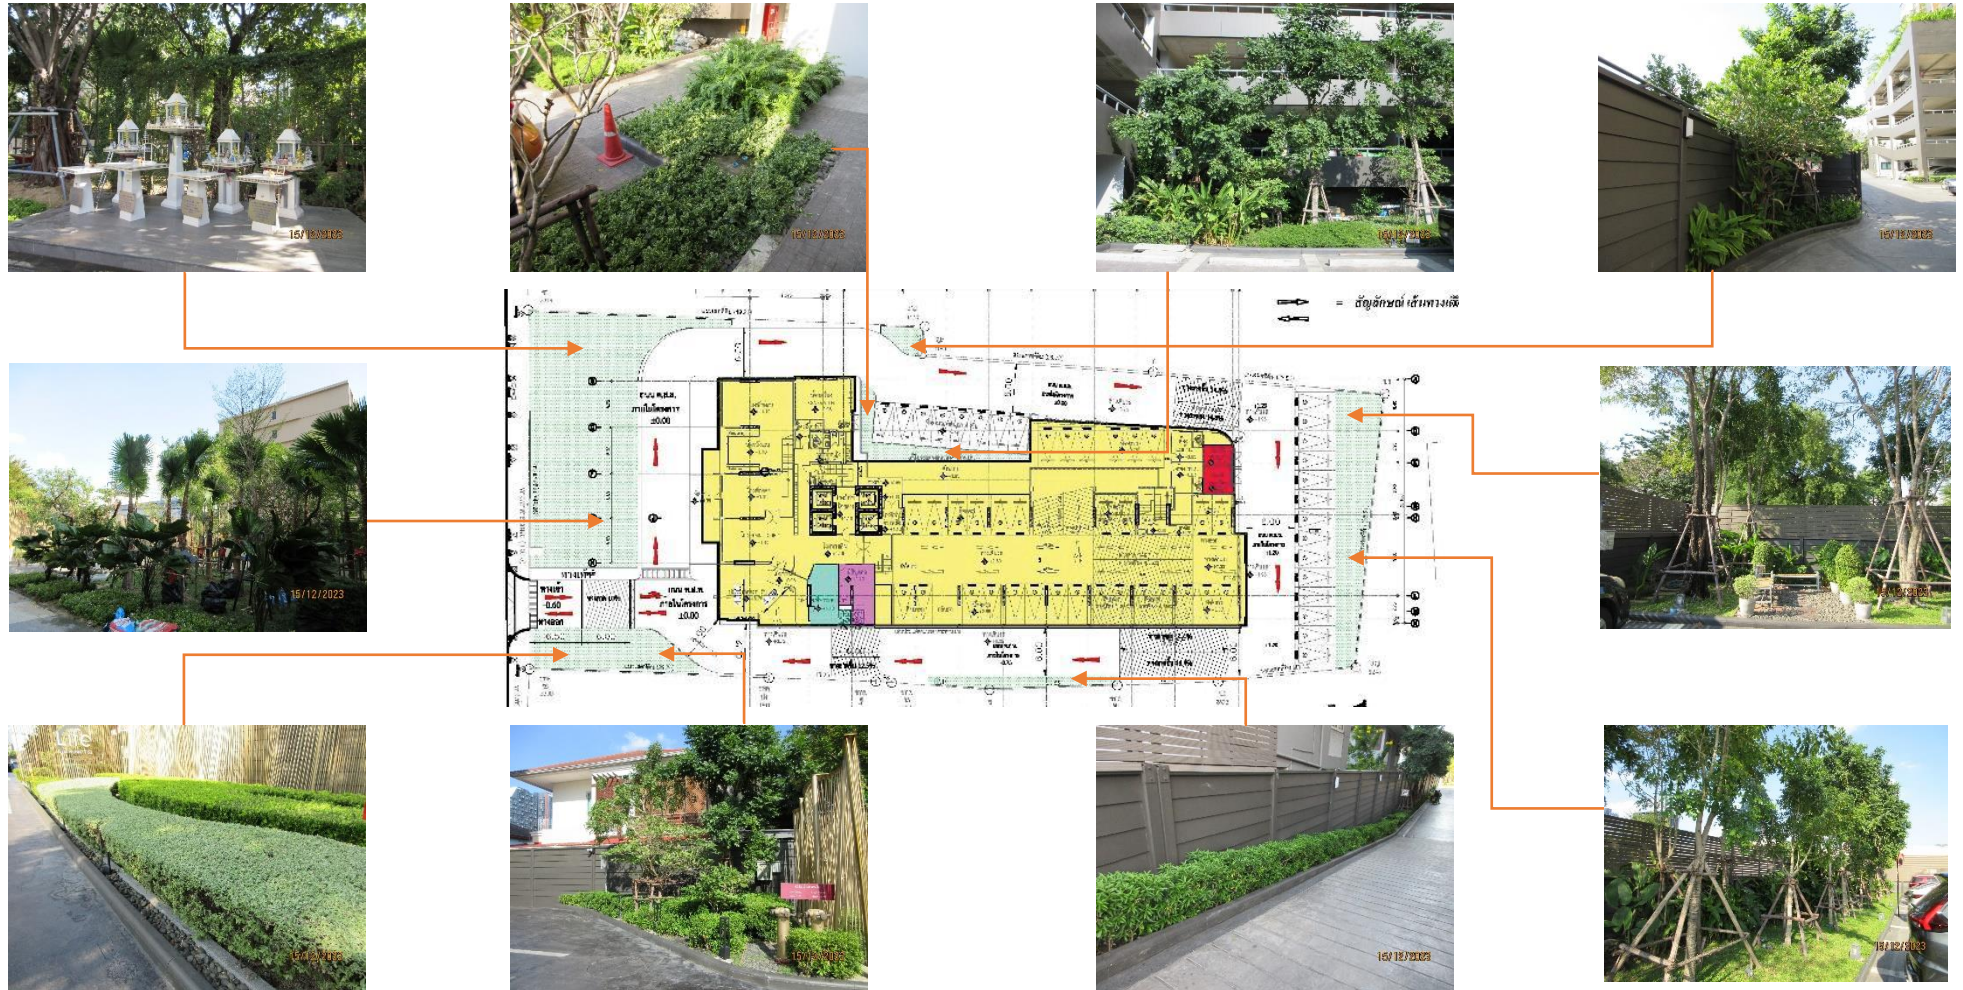
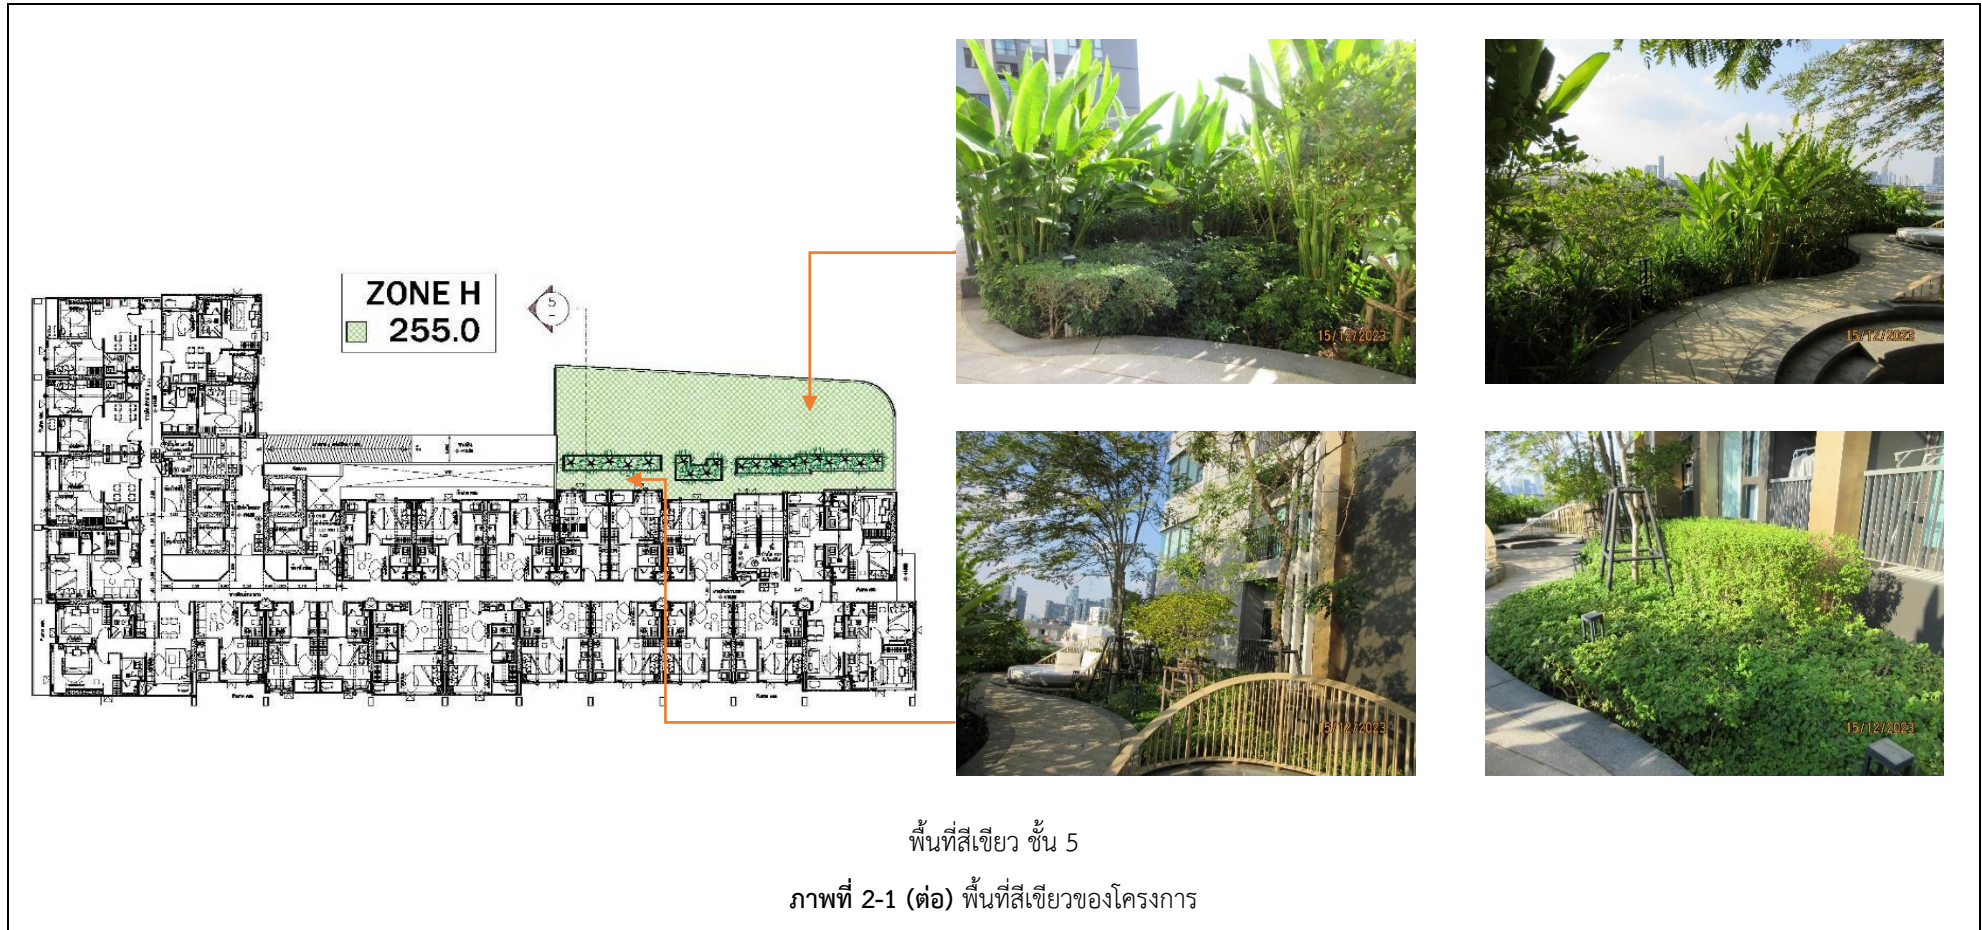
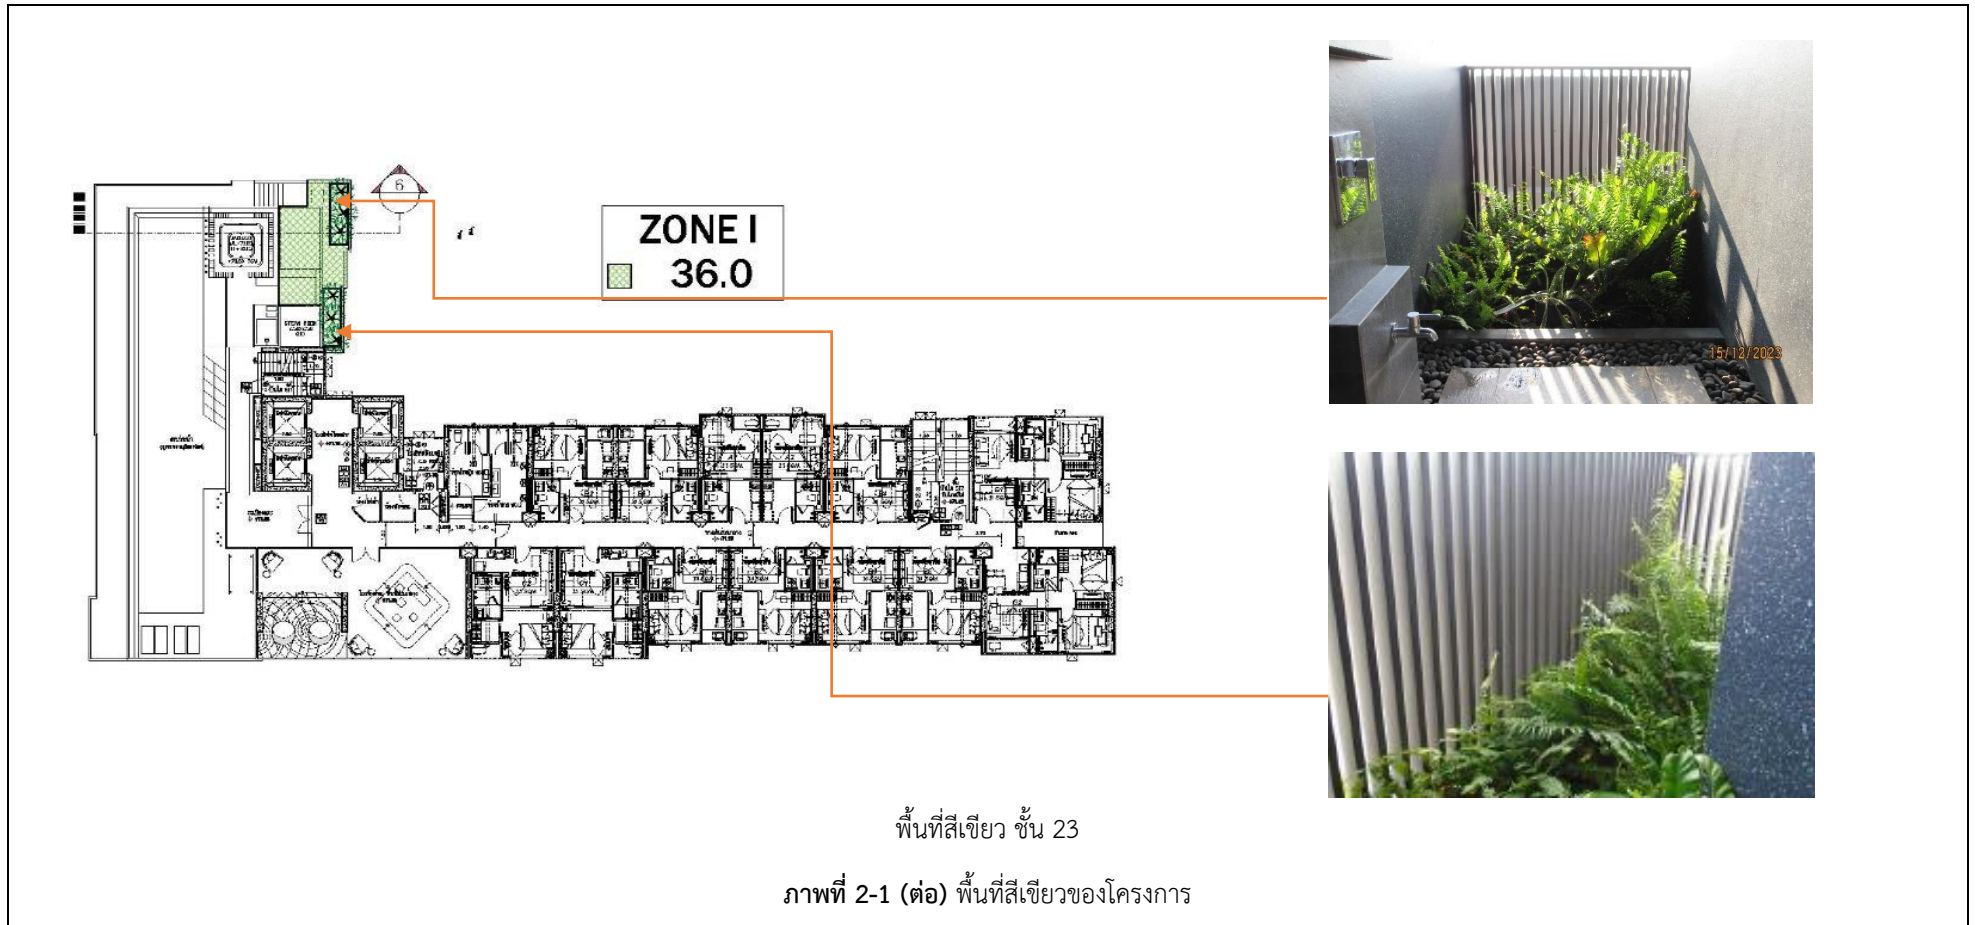
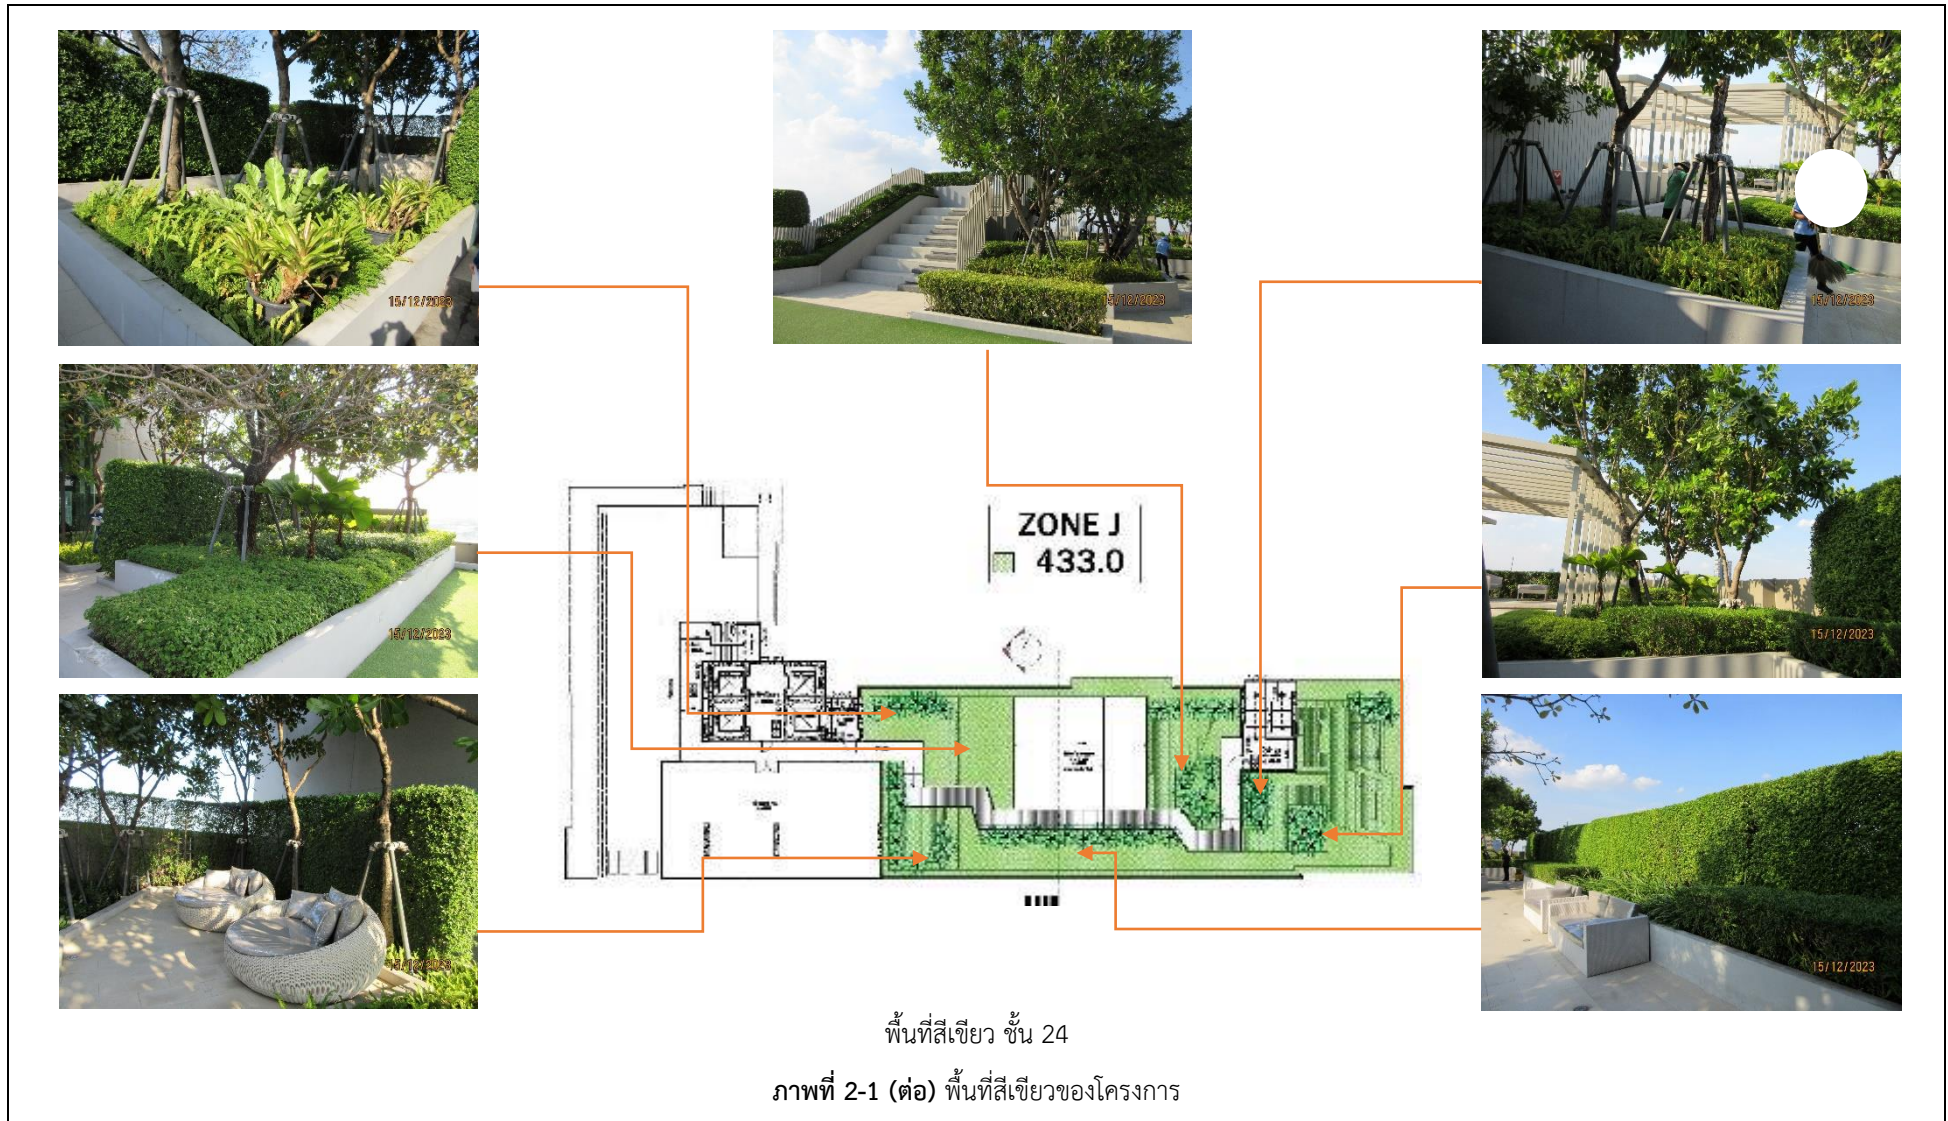
| ผลกระทบสิ่งแวดล้อม | มาตรการป้องกันและแก้ไข<br>ผลกระทบสิ่งแวดล้อม | ผลการปฏิบัติตามมาตรการ | ปัญหาอุปสรรค<br>ข้อเสนอแนะ/<br>แนวทางแก้ไข | เอกสารประกอบ<br>ผลการปฏิบัติตามมาตรการ |
|---|---|---|---|---|
| <b>1.1 สภาพภูมิประเทศ</b> | - จัดให้มีพื้นที่สีเขียวชั้นล่าง ชั้นที่ 5 ชั้นที่ 23 และชั้นที่ 24 รวมมีพื้นที่สีเขียวทั้งหมดประมาณ 1,573.0 ตารางเมตร คิดเป็นส่วน 1 คนต่อพื้นที่สีเขียว 1.0 ตารางเมตร เพื่อช่วยลดการสะท้อนแสง เพิ่มความนุ่มนวลสบายตา เกิดภูมิทัศน์ที่ดีทั้งจากการมองภายในโครงการ | - ปัจจุบันโครงการอาคารชุด Life Sukhumvit 62 (ไลฟ์ สุขุมวิท 62) มีพื้นที่สีเขียวจำนวน 4 บริเวณ ได้แก่ ชั้นล่าง (ชั้นที่ 1), ชั้นที่ 5, ชั้นที่ 23 และชั้นที่ 24 (ครอบคลุม 1,573.0 ตารางเมตร) ตามมาตรการระบุครบถ้วนแล้ว | - ไม่มีปัญหา<br>ในการดำเนินการ | - ภาพที่ 2-1 พื้นที่สีเขียวของโครงการ |
| | - จัดให้มีพื้นที่สีเขียวบริเวณชั้นพื้นดิน โดยตำแหน่งที่ปลูกจะอยู่ตามแนวรั้วของโครงการโดยรอบ และบริเวณแนวรั้วโครงการที่ไม่สามารถปลูกไม้ยืนต้นได้ จัดให้มีสวนแนวตั้ง โดยปลูกต้นกระดุมทองเลื้อย เพื่อเพิ่มพื้นที่สีเขียวทำให้ภูมิทัศน์ดียิ่งขึ้น | - โครงการจัดให้มีพื้นที่สีเขียวบริเวณชั้นพื้นดินเหมาะสมในแต่ละบริเวณเรียบร้อยแล้ว | - ไม่มีปัญหา<br>ในการดำเนินการ | - ภาพที่ 2-1 พื้นที่สีเขียวของโครงการ |

| ผลกระทบสิ่งแวดล้อม | มาตรการป้องกันและแก้ไข<br>ผลกระทบสิ่งแวดล้อม | ผลการปฏิบัติตามมาตรการ | ปัญหาอุปสรรค<br>ข้อเสนอแนะ/<br>แนวทางแก้ไข | เอกสารประกอบผล<br>การปฏิบัติตามมาตรการ |
|---|---|---|---|---|
| <b>1.3 คุณภาพอากาศ</b> | - ปลุกไม้ยืนต้นตามแนวรั้วโครงการ เพื่อเป็นแนวกำบังความร้อนจากเครื่องปรับอากาศ | - โครงการปลูกไม้ยืนต้น บริเวณแนวรั้วเพื่อป้องกันความร้อนจากเครื่องปรับอากาศเรียบร้อยแล้ว | - ไม่มีปัญหา<br>ในการดำเนินการ | - ภาพที่ 2-1 พื้นที่สีเขียวของโครงการ |

| ผลกระทบสิ่งแวดล้อม | มาตรการป้องกันและแก้ไข<br>ผลกระทบสิ่งแวดล้อม | ผลการปฏิบัติตามมาตรการ | ปัญหาอุปสรรค<br>ข้อเสนอแนะ/<br>แนวทางแก้ไข | เอกสารประกอบผล<br>การปฏิบัติตามมาตรการ |
|---|---|---|---|---|
| | - จัดให้มีพื้นที่สีเขียวปลูกต้นไม้ชนิดต่างๆ เพื่อช่วยดูดคาร์บอนไดออกไซด์ และลดอุณหภูมิจากการคายน้ำของพืช และการระเหยน้ำจากผิวดิน | - โครงการจัดให้มีพื้นที่สีเขียวครบถ้วนตามมาตรการระบุเรียบร้อยแล้ว | - ไม่มีปัญหาในการดำเนินการ | - ภาพที่ 2-1 พื้นที่สีเขียวของโครงการ |

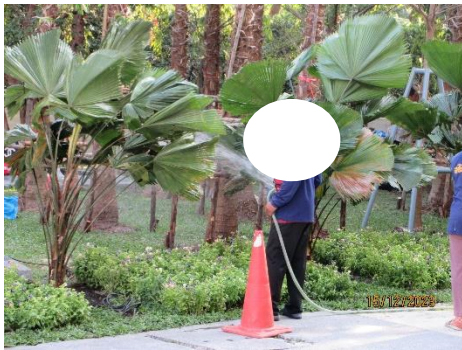
ภาพที่ 2-2 เจ้าหน้าที่ดูแลพื้นที่สีเขียว

| ผลกระทบสิ่งแวดล้อม | มาตรการป้องกันและแก้ไข<br>ผลกระทบสิ่งแวดล้อม | ผลการปฏิบัติตามมาตรการ | ปัญหาอุปสรรค<br>ข้อเสนอแนะ/<br>แนวทางแก้ไข | เอกสารประกอบ<br>ผลการปฏิบัติตามมาตรการ |
|---|---|---|---|---|
| | - ดูแลรักษาพื้นที่สีเขียวและต้นไม้ในโครงการให้ดูดี สวยงามอยู่เสมอ | - โครงการจัดให้มีพนักงานดูแลพื้นที่สีเขียวรอบโครงการให้สวยงามเป็นประจำ | - ไม่มีปัญหา<br>ในการดำเนินการ | - ภาพที่ 2-2 เจ้าหน้าที่ดูแลพื้นที่สีเขียวโครงการ |
| | - ตกแต่งกิ่งไม้ภายในโครงการอยู่เสมอ เพื่อป้องกันมิให้ใบร่วงหล่นไปสูงพื้นที่บริเวณข้างเคียง | - โครงการมีพนักงานดูแลตัดกิ่งไม้ภายในโครงการ เพื่อป้องกันการร่วงหล่นอย่างสม่ำเสมอ | - ไม่มีปัญหา<br>ในการดำเนินการ | - ภาพที่ 2-2 เจ้าหน้าที่ดูแลพื้นที่สีเขียวโครงการ |

| ผลกระทบสิ่งแวดล้อม | มาตรการป้องกันและแก้ไข<br>ผลกระทบสิ่งแวดล้อม | ผลการปฏิบัติตามมาตรการ | ปัญหาอุปสรรค<br>ข้อเสนอแนะ/<br>แนวทางแก้ไข | เอกสารประกอบผล<br>การปฏิบัติตามมาตรการ |
|---|---|---|---|---|
| | - รักษาสภาพธรรมชาติและดูแลต้นไม้ในโครงการให้ดีอยู่เสมอ เพื่อช่วยเป็นแนวดูดซับเสียงจากภายนอกได้ | - จัดให้มีพนักงานดูแลต้นไม้ พื้นที่สีเขียวให้สมบูรณ์อยู่เสมอ เพื่อช่วยเป็นแนวดูดซับเสียงจากภายนอกได้ | - ไม่มีปัญหาในการดำเนินการ | - ภาพที่ 2-2 เจ้าหน้าที่ดูแล<br>พื้นที่สีเขียวโครงการ |

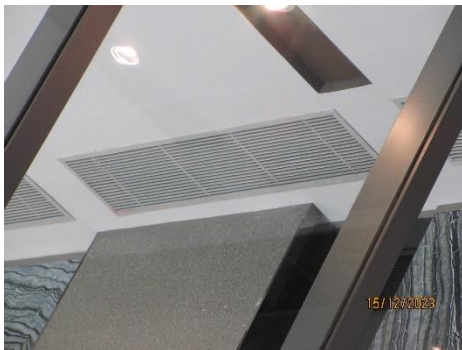
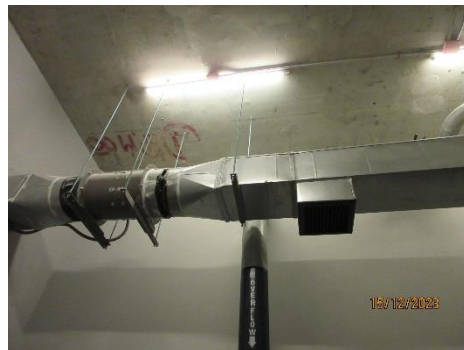
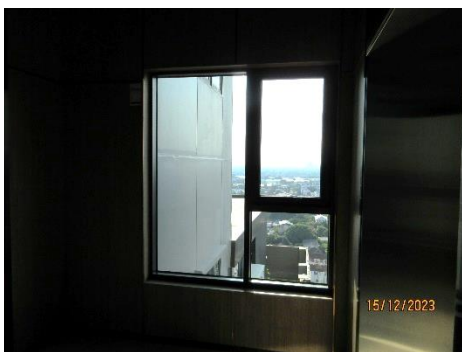
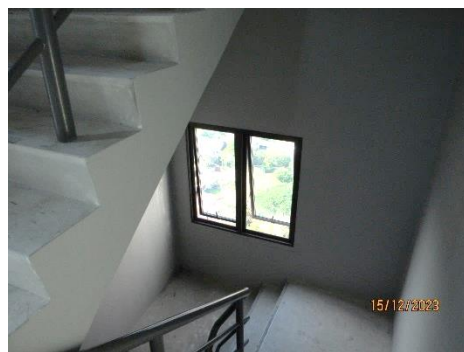
| ผลกระทบสิ่งแวดล้อม | มาตรการป้องกันและแก้ไข<br>ผลกระทบสิ่งแวดล้อม | ผลการปฏิบัติตามมาตรการ | ปัญหาอุปสรรค<br>ข้อเสนอแนะ/<br>แนวทางแก้ไข | เอกสารประกอบผล<br>การปฏิบัติตามมาตรการ |
|---|---|---|---|---|
| <b>1.3 คุณภาพอากาศ (ต่อ)</b> | - ออกแบบอาคารโครงการ เลือกใช้วัสดุที่เป็นมิตรกับสิ่งแวดล้อม และพิจารณาระบบหมุนเวียนของอากาศภายในและภายนอกอาคาร เพื่อให้อาคารไม่ร้อนหรือไม่มีอากาศหมุนเวียน ซึ่งสามารถลดการใช้เครื่องปรับอากาศได้ในระดับหนึ่ง | - โครงการ Life Sukhumvit 62 (ไลฟ์ สุขุมวิท 62) ออกแบบก่อสร้างอาคาร โดยเลือกใช้วัสดุที่เป็นมิตรกับสิ่งแวดล้อม มีการติดตั้งระบบหมุนเวียนอากาศภายในอาคาร ติดตั้งหน้าต่างเพื่อช่วยให้อากาศจากภายนอกหมุนเวียนเข้ามาภายในอาคารได้ดี ซึ่งจะช่วยให้ลดระดับความร้อนที่เกิดขึ้นในตัวอาคาร | - ไม่มีปัญหาในการดำเนินการ | - ภาพที่ 2-3 ระบบระบายอากาศของโครงการ |
| | - ออกแบบระบบระบายอากาศภายในอาคารให้เพียงพอตามกฎหมายกระทรวง ฉบับที่ 33 (พ.ศ. 2535) | - โครงการ Life Sukhumvit 62 (ไลฟ์ สุขุมวิท 62) ออกแบบก่อสร้างระบบระบายอากาศอย่างเพียงพอเป็นไปตามกฎหมาย และมาตรการระบุเรียบร้อยแล้ว | - ไม่มีปัญหาในการดำเนินการ | - ภาพที่ 2-3 ระบบระบายอากาศของโครงการ |

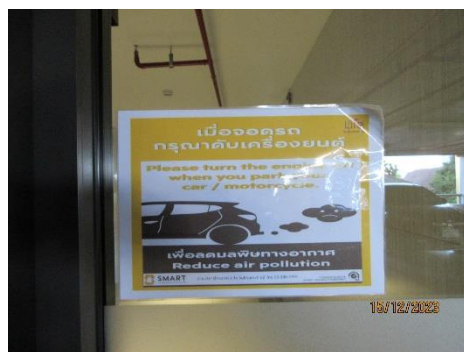
ภาพที่ 2-5 ป้ายประกาศให้ดับเครื่องยนต์ทันทีเมื่อจอด

| ผลกระทบสิ่งแวดล้อม | มาตรการป้องกันและแก้ไข<br>ผลกระทบสิ่งแวดล้อม | ผลการปฏิบัติตามมาตรการ | ปัญหาอุปสรรค<br>ข้อเสนอแนะ/<br>แนวทางแก้ไข | เอกสารประกอบผล<br>การปฏิบัติตามมาตรการ |
|---|---|---|---|---|
| <b>1.3 คุณภาพอากาศ (ต่อ)</b> | - ติดป้ายประกาศให้ดับเครื่องยนต์ทันทีเมื่อจอดบริเวณ<br>ที่มองเห็นได้ชัดเจน ทั้งภาษาไทยและภาษาอังกฤษ | - โครงการติดตั้งป้ายให้ดับเครื่องยนต์ทันที ภายใน<br>พื้นที่โครงการเรียบร้อยแล้ว พร้อมทั้งมีข้อความ<br>ดังกล่าวระบุไว้ในระเบียบการพักอาศัย ข้อที่ 4 เรื่อง<br>การใช้พื้นที่จอดรถภายในอาคารชุด | - ไม่มีปัญหา<br>ในการดำเนินการ | - ภาพที่ 2-5 ป้ายประกาศให้<br>ดับเครื่องยนต์ทันทีเมื่อจอด<br>- ภาคผนวก ข-2 ระเบียบ<br>การพักอาศัยโครงการ |

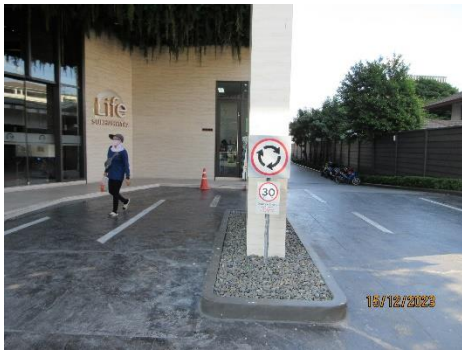
ภาพที่ 2-6 ป้ายจำกัดความเร็ว

| ผลกระทบสิ่งแวดล้อม | มาตรการป้องกันและแก้ไข<br>ผลกระทบสิ่งแวดล้อม | ผลการปฏิบัติตามมาตรการ | ปัญหาอุปสรรค<br>ข้อเสนอแนะ/<br>แนวทางแก้ไข | เอกสารประกอบผล<br>การปฏิบัติตามมาตรการ |
|---|---|---|---|---|
| | - ติดตั้งป้ายจำกัดความเร็วของรถที่เข้า-ออก มีความเร็ว<br>ไม่เกิน 20 กิโลเมตร/ชั่วโมง เพื่อลดการฟุ้งกระจายของ<br>ฝุ่นและทำป้ายประกาศห้ามเร่งเครื่องยนต์ภายในพื้นที่<br>โครงการโดยเด็ดขาด | - มีการติดตั้งป้ายจำกัดความเร็วรถภายในพื้นที่<br>โครงการ และมีเจ้าหน้าที่รักษาความปลอดภัยดูแล<br>ตรวจตราประจำ กำชับให้ผู้ขับขี่ไม่เร่งเครื่องยนต์ใน<br>พื้นที่โครงการโดยเด็ดขาด | - ไม่มีปัญหา<br>ในการดำเนินการ | - ภาพที่ 2-6 ป้ายจำกัดความเร็ว<br>- ภาพที่ 2-7 เจ้าหน้าที่รักษา<br>ความปลอดภัย |

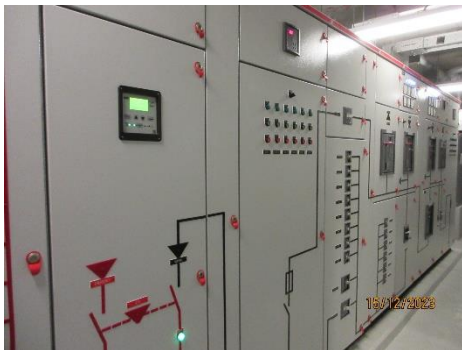
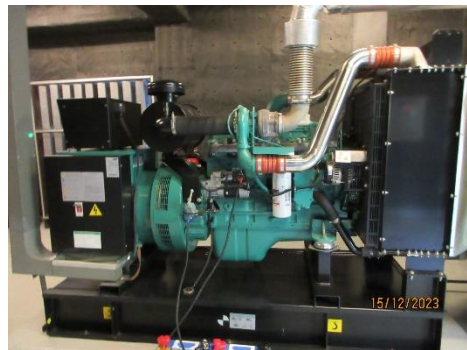
ภาพที่ 2-8 ระบบไฟฟ้าของโครงการ

| ผลกระทบสิ่งแวดล้อม | มาตรการป้องกันและแก้ไข<br>ผลกระทบสิ่งแวดล้อม | ผลการปฏิบัติตามมาตรการ | ปัญหาอุปสรรค<br>ข้อเสนอแนะ/<br>แนวทางแก้ไข | เอกสารประกอบผล<br>การปฏิบัติตามมาตรการ |
|---|---|---|---|---|
| | - เครื่องกำเนิดไฟฟ้าสำรอง ต้องติดตั้งให้เหมาะสมและ<br>มีระบบป้องกันเสียง แรงสั่นสะเทือน และระบบกำจัด<br>ไอเสีย | - ทางโครงการมีการติดตั้งเครื่องกำเนิดไฟฟ้าสำรอง<br>โดยระบุตามมาตรการเรียบร้อยแล้ว | - ไม่มีปัญหา<br>ในการดำเนินการ | - ภาพที่ 2-8 ระบบไฟฟ้าของ<br>โครงการ |

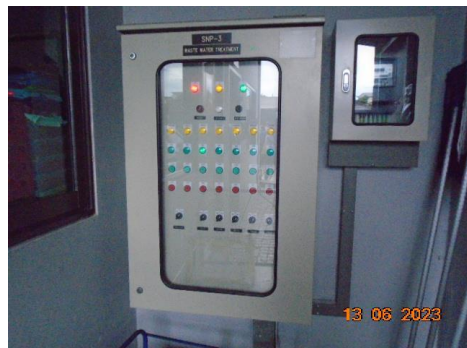
ภาพที่ 2-11 การสูบน้ำสกปรกและกากไขมัน

| ผลกระทบสิ่งแวดล้อม | มาตรการป้องกันและแก้ไข<br>ผลกระทบสิ่งแวดล้อม | ผลการปฏิบัติตามมาตรการ | ปัญหาอุปสรรค<br>ข้อเสนอแนะ/<br>แนวทางแก้ไข | เอกสารประกอบผล<br>การปฏิบัติตามมาตรการ |
|---|---|---|---|---|
| <b>1.7 ทรัพยากรน้ำ (ต่อ)</b> | - ประสานงานให้ฝ่ายรักษาความสะอาดเขตพระโขนง<br>เข้ามาดำเนินการสูบกากไขมันออกจากบ่อดักไขมัน<br>เป็นประจำทุกเดือน | - โครงการมีการประสานให้หน่วยงานที่เกี่ยวข้องเข้ามา<br>ดำเนินการสูบกากไขมันเป็นประจำ | - ไม่มีปัญหา<br>ในการดำเนินการ | - ภาพที่ 2-11 การสูบกาก<br>ตะกอน และสูบน้ำไขมัน |
| | - สูบตะกอนสะสมออกจากถังเก็บตะกอนเป็นประจำ<br>ทุก 1 เดือน หรือเมื่อถังเก็บตะกอนเต็ม โดยให้<br>บริษัทเอกชนที่ได้รับอนุญาตจากหน่วยงานราชการ<br>เข้ามาเก็บขนไปกำจัด อาทิเช่น บริษัท แบตเตอร์<br>เวิลด์ กรีน จำกัด บริษัท สวอนอุตสาหกรรมอินทรา<br>จำกัด บริษัท ทีพีโอโพลีน จำกัด (มหาชน) บริษัท<br>ปูนซีเมนต์นครหลวง จำกัด (มหาชน) โรงงาน 2 และ<br>บริษัทบริหารและพัฒนาเพื่อการอนุรักษ์สิ่งแวดล้อม<br>จำกัด เป็นต้น | - โครงการมีการประสานให้หน่วยงานที่เกี่ยวข้องเข้ามา<br>ดำเนินการสูบตะกอนสะสมออกจากถังเก็บตะกอน<br>เป็นประจำ | - ไม่มีปัญหา<br>ในการดำเนินการ | - ภาพที่ 2-11 การสูบกาก<br>ตะกอน และสูบน้ำไขมัน |

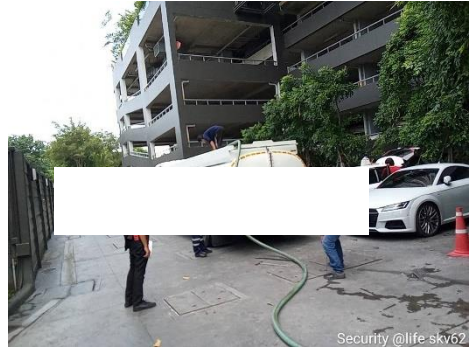
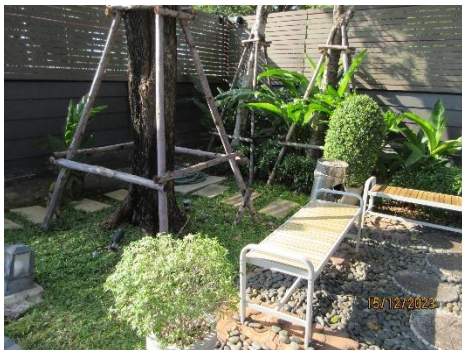
ภาพที่ 2-12 พื้นที่กำจัดก๊าซมีเทน

| ผลกระทบสิ่งแวดล้อม | มาตรการป้องกันและแก้ไข<br>ผลกระทบสิ่งแวดล้อม | ผลการปฏิบัติตามมาตรการ | ปัญหาอุปสรรค<br>ข้อเสนอแนะ/<br>แนวทางแก้ไข | เอกสารประกอบผล<br>การปฏิบัติตามมาตรการ |
|---|---|---|---|---|
| | - กำจัด ก๊าซมีเทนที่เกิดขึ้นจากระบบบำบัดน้ำเสียรวม<br>และกลิ่นจากห้องพักขยะเปียก โดยใช้พื้นที่สีเขียว<br>ขนาดพื้นที่รวม 8.0 ตารางเมตร ด้วยวิธี Soil Bed | - โครงการมีการใช้พื้นที่สีเขียวขนาด 8.0 ตารางเมตร<br>ในการกำจัดก๊าซมีเทน โดยมีวิธีซึ่งสอดคล้องตาม<br>มาตรการระบุแล้ว | - ไม่มีปัญหา<br>ในการดำเนินการ | - ภาพที่ 2-12 พื้นที่กำจัด<br>ก๊าซมีเทน |

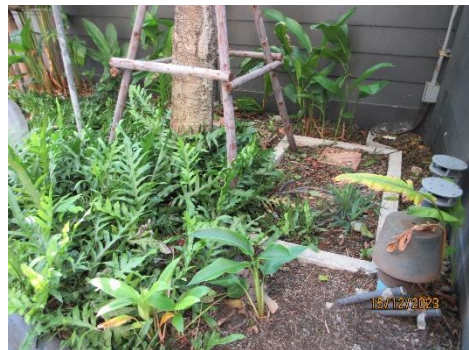
ภาพที่ 2-13 พื้นที่กำจัดละอองลอย

| ผลกระทบสิ่งแวดล้อม | มาตรการป้องกันและแก้ไข<br>ผลกระทบสิ่งแวดล้อม | ผลการปฏิบัติตามมาตรการ | ปัญหาอุปสรรค<br>ข้อเสนอแนะ/<br>แนวทางแก้ไข | เอกสารประกอบผล<br>การปฏิบัติตามมาตรการ |
|---|---|---|---|---|
| <b>1.7 ทรัพยากรน้ำ (ต่อ)</b> | - กำจัดละอองลอยที่เกิดจากระบบบำบัดน้ำเสีย โดยใช้พื้นที่สีเขียวขนาดพื้นที่ 2.0 ตารางเมตร ด้วยวิธี Soil Bed | - โครงการมีการใช้พื้นที่สีเขียวขนาด 2.0 ตารางเมตร ในการกำจัดละอองลอยที่เกิดจากระบบบำบัดน้ำเสียเรียบร้อยแล้ว | - ไม่มีปัญหา<br>- ในการดำเนินการ | - ภาพที่ 2-13 พื้นที่กำจัด<br>ละอองลอย |

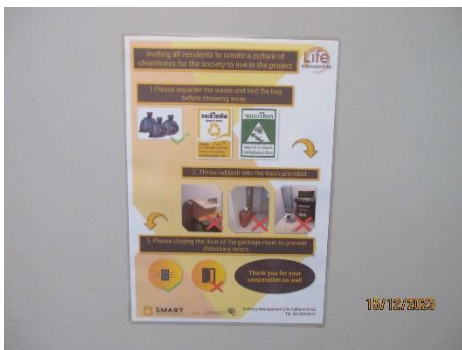
ภาพที่ 2-14 ป้ายการรณรงค์ในการทิ้งขยะมูลฝอย

| ผลกระทบสิ่งแวดล้อม | มาตรการป้องกันและแก้ไข<br>ผลกระทบสิ่งแวดล้อม | ผลการปฏิบัติตามมาตรการ | ปัญหาอุปสรรค<br>ข้อเสนอแนะ/<br>แนวทางแก้ไข | เอกสารประกอบผล<br>การปฏิบัติตามมาตรการ |
|---|---|---|---|---|
| | - ส่งเสริมและเผยแพร่/ประชาสัมพันธ์ผ่านทางแผ่นพับใบปลิวให้ผู้พักอาศัยในโครงการ รู้จักและเข้าใจหลักการในการลดปริมาณขยะ เช่น หลัก 4Rs นั่นคือ Repair (ซ่อมแซม) Reduce (ลด) Reuse (ใช้ซ้ำ) และ Recycle (แปรรูปนำกลับมาใช้ใหม่) | - โครงการมีการส่งเสริมและการรณรงค์ให้ผู้พักอาศัยในการลดและคัดแยกมูลฝอย โดยการติดป้ายรณรงค์ไว้ภายในห้องพักมูลฝอยประจำชั้นเรียบร้อยแล้ว | - ไม่มีปัญหาในการดำเนินการ | - ภาพที่ 2-14 ป้ายการรณรงค์คัดแยกขยะ |

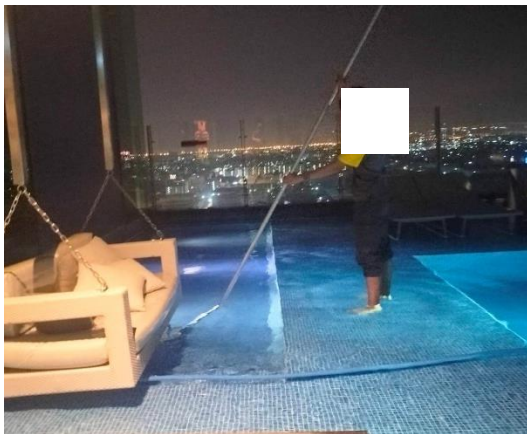
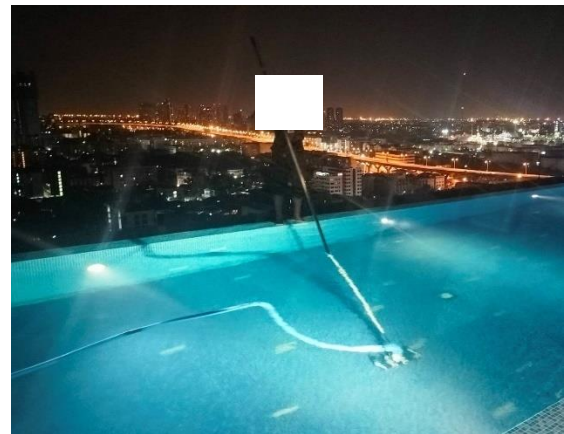
| ผลกระทบสิ่งแวดล้อม | มาตรการป้องกันและแก้ไข<br>ผลกระทบสิ่งแวดล้อม | ผลการปฏิบัติตามมาตรการ | ปัญหาอุปสรรค<br>ข้อเสนอแนะ/<br>แนวทางแก้ไข | เอกสารประกอบผล<br>การปฏิบัติตามมาตรการ |
|---|---|---|---|---|
| 1.7 ทรัพยากรน้ำ (ต่อ) | <u>บริเวณรอบสระว่ายน้ำและส่วนประกอบ</u><br>- ตรวจสอบการมีอยู่และสภาพการใช้งานอุปกรณ์ทำความสะอาดสระว่ายน้ำ เครื่องมือวิเคราะห์คุณภาพน้ำ เครื่องตรวจน้ำ ไฟส่องสว่าง ป้ายแนะนำการปฐมพยาบาล ป้ายเตือนแสดงความเสี่ยง และอุปกรณ์ช่วยชีวิตต่างๆ ทุกสัปดาห์ ตลอดระยะเวลาเปิดดำเนินการ | - จัดให้มีเจ้าหน้าที่ดูแลทำความสะอาดสระว่ายน้ำเป็นประจำ ตรวจสอบอุปกรณ์ที่ติดตั้งบริเวณสระว่ายน้ำ เช่น เครื่องตรวจน้ำ ไฟส่องสว่าง ป้ายแนะนำการปฐมพยาบาล ป้ายเตือนแสดงความเสี่ยง และอุปกรณ์ช่วยชีวิตต่างๆ รวมถึงอุปกรณ์ช่วยชีวิตให้อยู่ในสภาพดีอยู่เสมอ | - ไม่มีปัญหาในการดำเนินการ | - ภาพที่ 2-16 สระว่ายน้ำ<br>- ภาพที่ 2-17 เจ้าหน้าที่ทำความสะอาดสระว่ายน้ำ |
| | - ดูแลความสะอาดของห้องน้ำ ห้องส้วมทุกวัน ตลอดระยะเวลาเปิดดำเนินการ | - ทางโครงการกำหนดให้พนักงานทำความสะอาดห้องน้ำ-ห้องส้วม อย่างสม่ำเสมอ | - ไม่มีปัญหาในการดำเนินการ | - ภาพที่ 2-17 เจ้าหน้าที่ทำความสะอาดสระว่ายน้ำ |
