มาตรการป้องกันและแก้ไข ผลกระทบสิ่งแวดล้อมและ มาตรการติดตามตรวจสอบ คุณภาพสิ่งแวดล้อม

โครงการเหมืองแร่หินอุตสาหกรรมชนิดหินบะซอลต์ เพื่ออุตสาหกรรมก่อสร้าง

ประทานบัตรที่ 27256/15375

บริษัท หินเพชร จำกัด

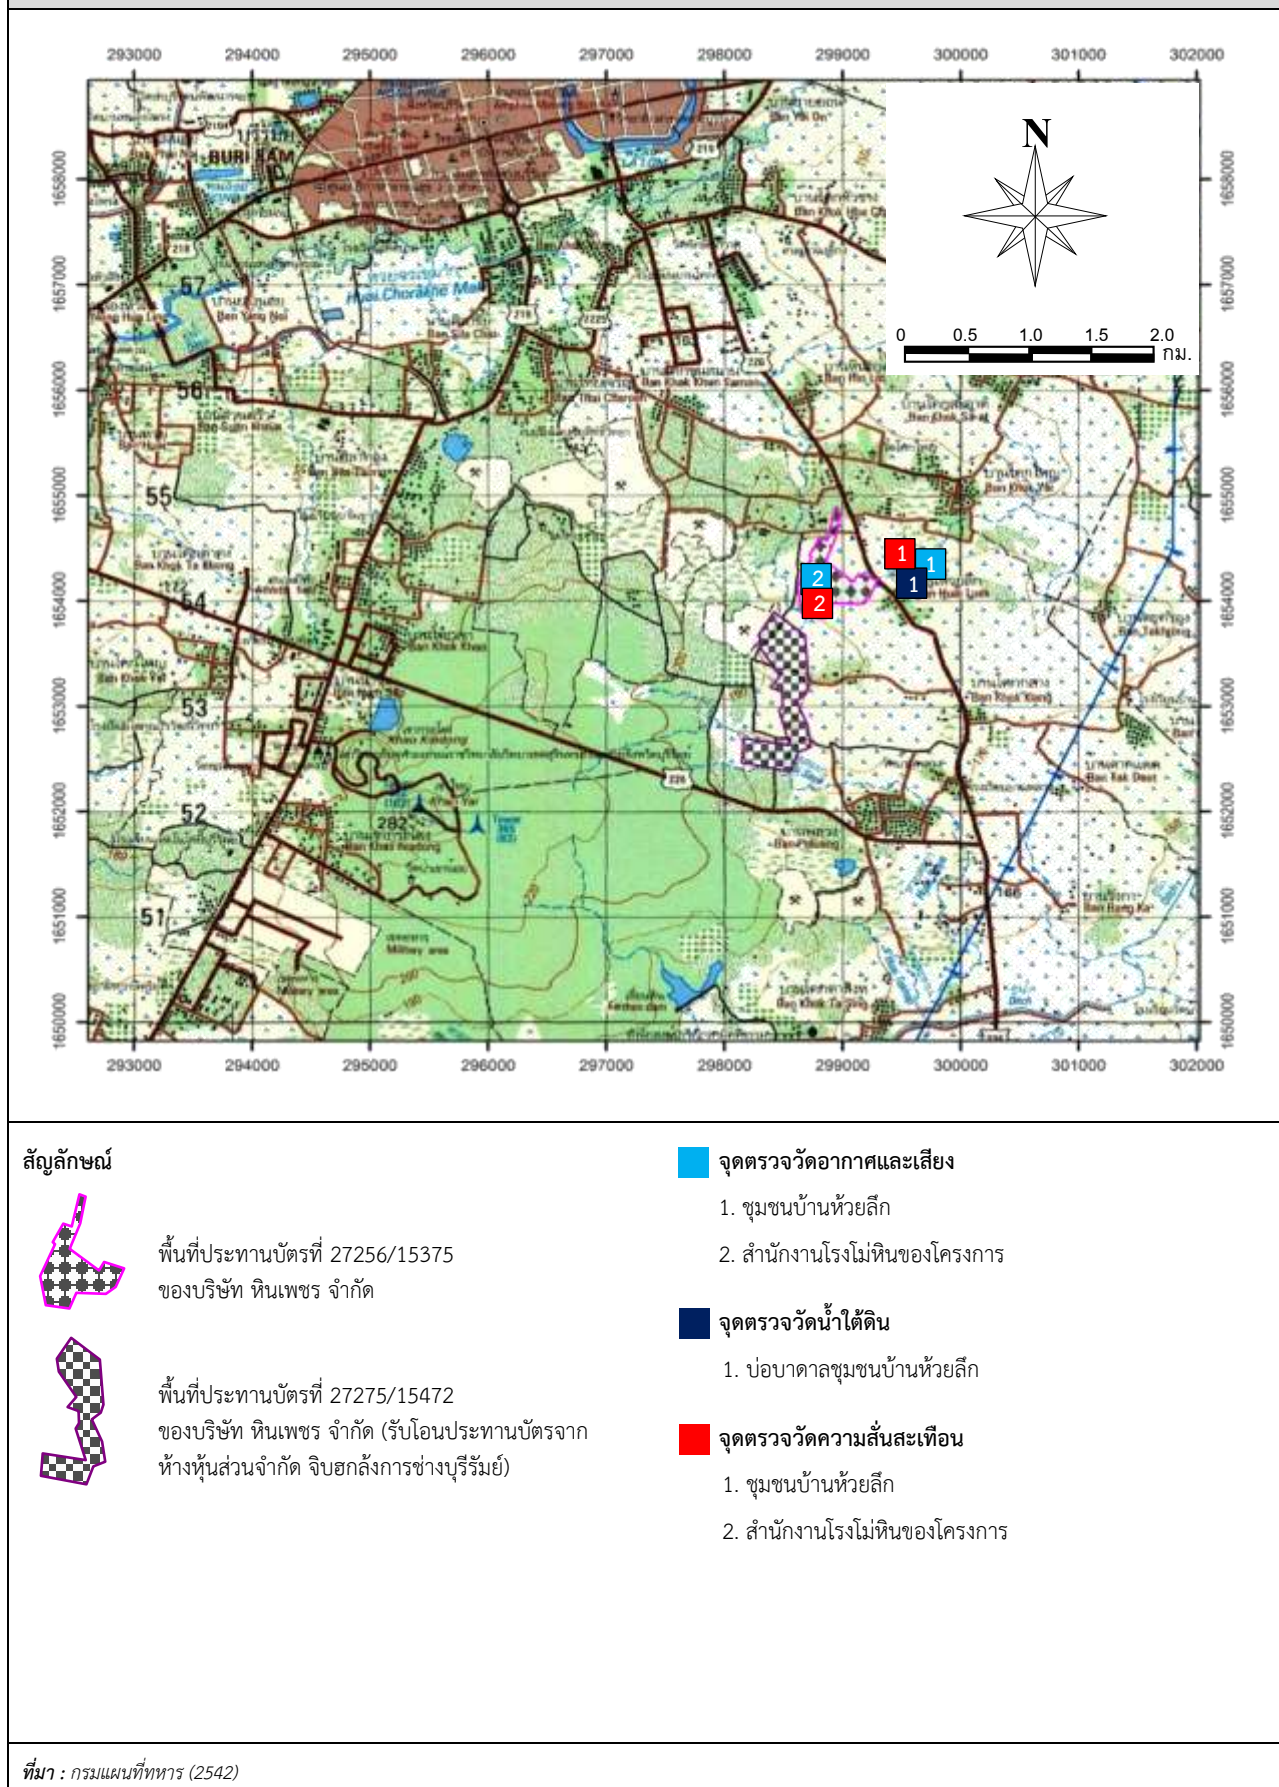
รูปที่ 2-1 แสดงตำแหน่งตรวจวัดคุณภาพสิ่งแวดล้อม

ตำแหน่งสถานีตรวจวัดคุณภาพอากาศแสดงดังรูปที่ 2-1 โดยมีรายละเอียดดังนี้

ตำแหน่งสถานีตรวจวัดระดับเสียงแสดงดังรูปที่ 2-1 โดยมีรายละเอียดดังนี้

ตำแหน่งสถานีตรวจวัดค่าความสั่นสะเทือนแสดงดังรูปที่ 2-1 โดยมีรายละเอียดดังนี้

ตำแหน่งสถานีตรวจวัดแสดงได้ดังรูปที่ 2-1 รายละเอียดดังต่อไปนี้
