ผลการปฏิบัติตาม
มาตรการป้องกันและแก้ไขผลกระทบสิ่งแวดล้อม

2.1 การติดตามตรวจสอบการปฏิบัติตามมาตรการป้องกันและแก้ไขผลกระทบสิ่งแวดล้อม

ผลการติดตามตรวจสอบการปฏิบัติตามมาตรการป้องกันและแก้ไขผลกระทบสิ่งแวดล้อม โครงการก่อสร้างท่าเทียบเรือบริการ ท่าเรือแหลมฉบัง (ระยะดำเนินการ) ของท่าเรือแหลมฉบัง เมื่อวันที่ 22 และ 24 พฤศจิกายน พ.ศ. 2566 แสดงดังรูปที่ 2-1 และมีรายละเอียดผลการปฏิบัติตามมาตรการทั่วไป และมาตรการป้องกันและแก้ไขผลกระทบสิ่งแวดล้อม ระหว่างเดือนกรกฎาคม-ธันวาคม พ.ศ. 2566 แสดงดังตารางที่ 2-1 และตารางที่ 2-2

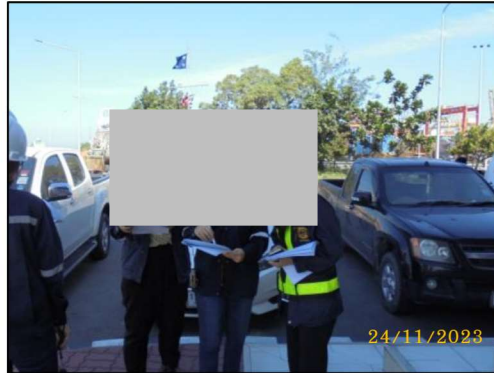
รูปที่ 2-1 การติดตามตรวจสอบการปฏิบัติตามมาตรการฯ

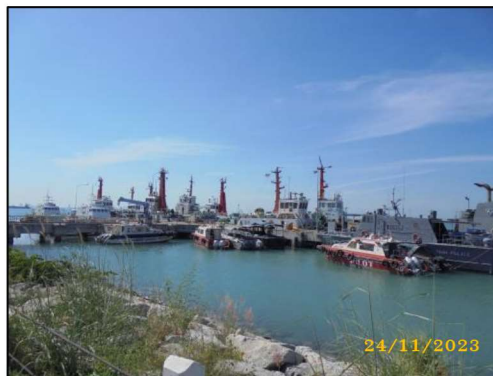
องค์ประกอบสิ่งแวดล้อม	มาตรการป้องกันและแก้ไขผลกระทบสิ่งแวดล้อม	ผลการปฏิบัติตามมาตรการฯ	ข้อเสนอแนะ/ปัญหา อุปสรรค การแก้ไข	เอกสารอ้างอิง
มาตรการทั่วไป	- ท่าเรือแหลมฉบังต้องควบคุมดูแลและกำกับให้ผู้รับเหมางานต่าง ๆ ดำเนินการตามมาตรการป้องกันและแก้ไขผลกระทบสิ่งแวดล้อม และมาตรการติดตามตรวจสอบคุณภาพสิ่งแวดล้อมที่เสนอไว้ในรายงานการวิเคราะห์ผลกระทบสิ่งแวดล้อม โครงการก่อสร้างท่าเทียบเรือบริการ ท่าเรือแหลมฉบัง อำเภอสัตหีบ จังหวัดชลบุรี อย่างเคร่งครัด	ปัจจุบันได้ดำเนินการก่อสร้างท่าเทียบเรือบริการแล้วเสร็จและเปิดให้บริการแล้ว โดยมีการติดตามตรวจสอบการปฏิบัติตามมาตรการป้องกันและแก้ไขผลกระทบสิ่งแวดล้อม และมาตรการติดตามตรวจสอบคุณภาพสิ่งแวดล้อมที่เสนอไว้ในรายงานฯ อย่างต่อเนื่องทุกปี	-	รูปที่ 2-2 ภาคผนวก ก

องค์ประกอบสิ่งแวดล้อม	มาตรการป้องกันและแก้ไขผลกระทบสิ่งแวดล้อม	ผลการปฏิบัติตามมาตรการฯ	ข้อเสนอแนะ/ปัญหา อุปสรรค การแก้ไข	เอกสารอ้างอิง
1. สมุทรศาสตร์และการ สิ่งแวดล้อมชายฝั่ง	- ทำการขุดลอกบำรุงรักษาร่องน้ำให้ปลอดภัยต่อการเดินเรือตาม แผนปฏิบัติการที่ท่าเรือแหลมฉบังดำเนินการอยู่เป็นประจำ เพื่อ ป้องกันปัญหาการตกตะกอนบริเวณท่าเทียบเรือบริการ	ปฏิบัติตามมาตรการ ท่าเรือแหลมฉบังมีการขุดลอกบำรุงรักษาร่องน้ำ ให้ปลอดภัยต่อการเดินเรือ เพื่อป้องกันการเกิดปัญหาการตกตะกอน บริเวณท่าเทียบเรือบริการเป็นประจำ โดยกองการสำรวจร่องน้ำ ฝ่ายการร่องน้ำ การท่าเรือแห่งประเทศไทย มีแผนการขุดลอก บำรุงรักษาร่องน้ำเป็นประจำทุก 4 เดือน โดยในปี พ.ศ. 2566 มีการ สำรวจและหยั่งน้ำเพื่อตรวจสอบสภาพความลึกร่องน้ำเดินเรือบริเวณ ท่าเรือแหลมฉบัง เมื่อวันที่ 3-14 กรกฎาคม พ.ศ. 2566 และวันที่ 16-25 ตุลาคม 2566 ผลสำรวจพบว่าร่องน้ำเดินเรือและแอ่งจอดเรือ บางพื้นที่ตื้นกว่าเกณฑ์ และปริมาณดินตะกอนที่สำรวจยังไม่เป็น อุปสรรคต่อการเดินเรือ นอกจากนี้ ท่าเรือแหลมฉบังได้ทำสัญญาตก ลงว่าจ้างให้ห้างหุ้นส่วนจำกัด เจตน์ ซาญชัย คอนสตรัคชั่น ดำเนินการขุดลอกตะกอนบริเวณรางระบายน้ำ คสล. จากหน้า สำนักงานศุลกากรท่าเรือแหลมฉบังถึงแยกคลองบางละมุง ภายใน เขตท่าเรือแหลมฉบัง	-	รูปที่ 2-2 ภาคผนวก ข-2 ภาคผนวก ข-3

รูปที่ 2-2 สภาพทั่วไปบริเวณท่าเทียบเรือบริการ

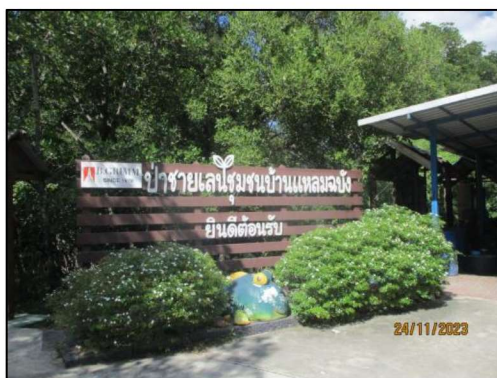
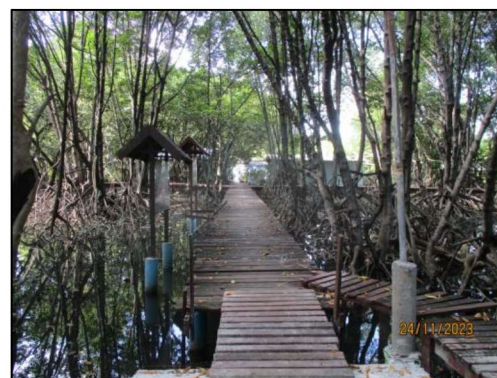
องค์ประกอบสิ่งแวดล้อม	มาตรการป้องกันและแก้ไขผลกระทบสิ่งแวดล้อม	ผลการปฏิบัติตามมาตรการฯ	ข้อเสนอแนะ/ปัญหา อุปสรรค การแก้ไข	เอกสารอ้างอิง
3. การใช้ประโยชน์ที่ดิน	- ปรับปรุงพื้นที่ทุ่งหญ้า ป่าละเมาะ และนาร้างให้เป็นพื้นที่สวนสาธารณะหรือแหล่งพักผ่อนหย่อนใจให้ชุมชนโดยรอบพื้นที่โครงการฯ ได้ใช้ประโยชน์ ซึ่งมีการจัดพื้นที่สีเขียวและสิ่งอำนวยความสะดวกให้สำหรับประชาชนเข้ามาใช้ทำกิจกรรม	ปฏิบัติตามมาตรการ ท่าเรือแหลมฉบังมีการปรับปรุงป่าชายเลนบริเวณชุมชนบ้านแหลมฉบัง ให้เป็นพื้นที่พักผ่อนและจัดสรรสิ่งอำนวยความสะดวกสำหรับประชาชนที่เข้ามาใช้ทำกิจกรรม	-	รูปที่ 2-3

รูปที่ 2-3 ป่าชายเลนบริเวณชุมชนบ้านแหลมฉบัง

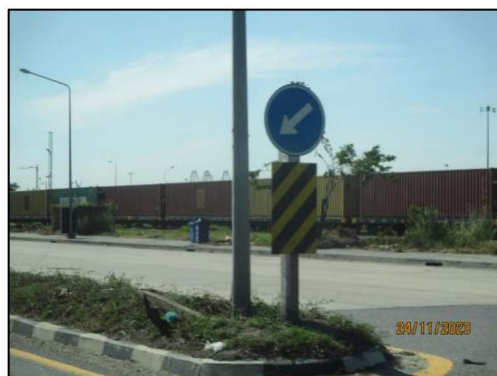
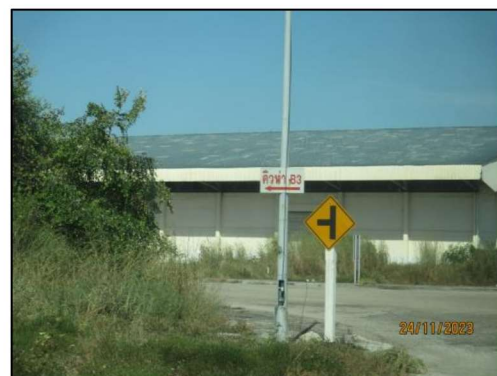
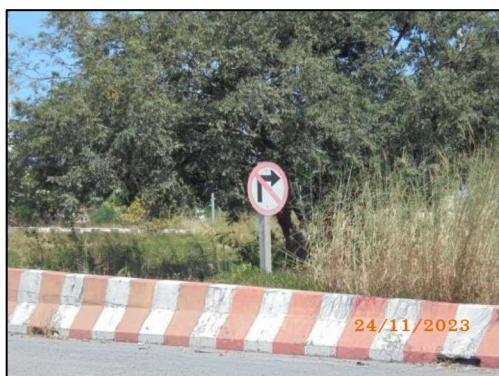
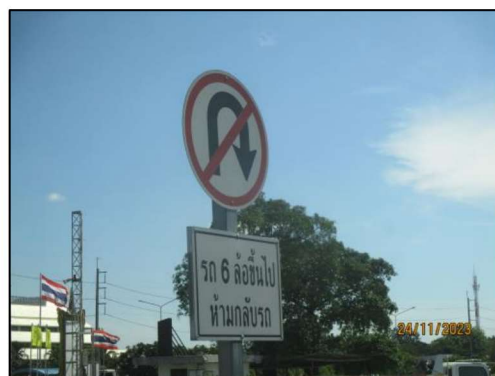
4. การคมนาคมและขนส่ง 4.1 ทางบก	- ติดตั้งป้ายและเครื่องหมายจราจรที่ชัดเจนภายในพื้นที่โครงการ - ควบคุมรถทุกประเภทในบริเวณโครงการให้ปฏิบัติตามกฎจราจรอย่างเคร่งครัด	ปฏิบัติตามมาตรการ ท่าเรือแหลมฉบังได้ติดตั้งป้ายและเครื่องหมายจราจรไว้ภายในพื้นที่โครงการ ซึ่งสามารถมองเห็นได้อย่างชัดเจน ปฏิบัติตามมาตรการ ท่าเรือแหลมฉบังได้ควบคุมให้รถทุกประเภทที่เข้ามาในพื้นที่ท่าเรือฯ ต้องปฏิบัติตามกฎจราจรอย่างเคร่งครัด และมีพนักงานรักษาความปลอดภัยคอยอำนวยความสะดวกบริเวณทางเข้า-ออกของพื้นที่ท่าเรือแหลมฉบัง และท่าเทียบเรือบริการตลอด 24 ชั่วโมง	- -	รูปที่ 2-4 รูปที่ 2-5

รูปที่ 2-4 ป้ายและเครื่องหมายจราจรในพื้นที่โครงการ

รูปที่ 2-4 (ต่อ) ป้ายและเครื่องหมายจราจรในพื้นที่โครงการ

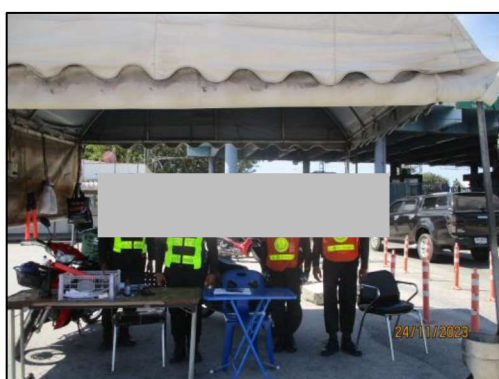
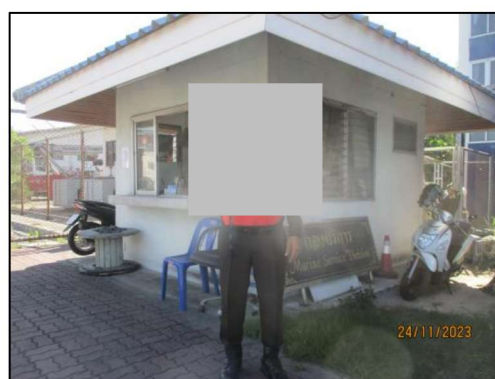
บริเวณท่าเรือแหลมฉบัง

บริเวณท่าเทียบเรือบริการ

รูปที่ 2-5 เจ้าหน้าที่รักษาความปลอดภัยบริเวณทางเข้า-ออกของพื้นที่โครงการ

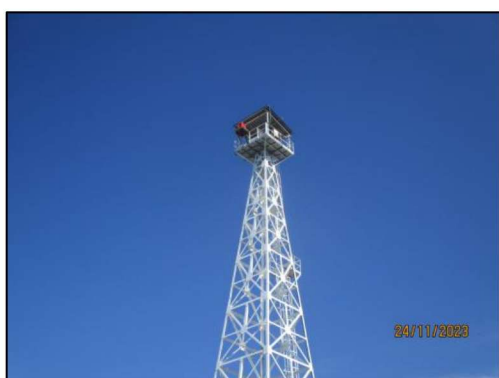
4.2 ทางน้ำ	- ติดตั้งสัญญาณต่างๆ ในการเดินเรือให้ชัดเจน และเหมาะสมตามมาตรฐานการเดินเรือสากล เพื่อป้องกันการเกิดอุบัติเหตุ - ควบคุมดูแลการเข้าเทียบท่าและการออกจากท่าเทียบเรือบริการอย่างเข้มงวด เพื่อหลีกเลี่ยงอุบัติเหตุ	ปฏิบัติตามมาตรการ ท่าเรือแหลมฉบังได้ติดตั้งกระโจมไฟ เพื่อแสดงตำแหน่งการเทียบท่าของเรือบริการที่จะเข้ามาจอดเทียบท่าเพื่อป้องกันและลดการเกิดอุบัติเหตุจากการเดินเรือ ปฏิบัติตามมาตรการ ท่าเรือแหลมฉบังได้ควบคุมดูแลการเดินเรือในการเข้าเทียบท่าและการออกจากท่าเทียบเรือบริการท่าเรือแหลมฉบังอย่างเข้มงวด เพื่อหลีกเลี่ยงและลดการเกิดอุบัติเหตุจากการเดินเรือ	- -	รูปที่ 2-6 -

- ท่าเรือแหลมฉบังต้องติดตั้งสัญญาณต่าง ๆ ในการเดินเรือตามมาตรฐานสากล	ปฏิบัติตามมาตรการ ท่าเรือแหลมฉบังมีการติดตั้งกระโจมไฟเพื่อแสดงตำแหน่งการเทียบท่าของเรือบริการที่จะเข้ามาจอดเทียบท่าบริเวณท่าเทียบเรือบริการ	-	รูปที่ 2-6

รูปที่ 2-6 กระจังไฟแสดงตำแหน่งการเทียบท่า

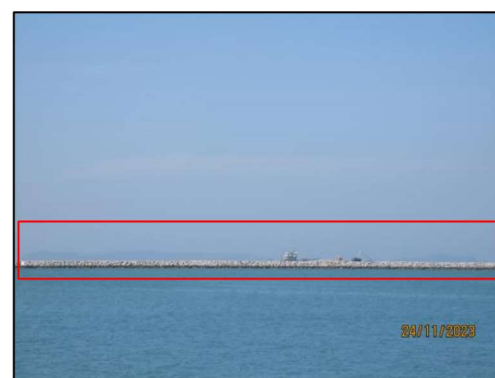
องค์ประกอบสิ่งแวดล้อม	มาตรการป้องกันและแก้ไขผลกระทบสิ่งแวดล้อม	ผลการปฏิบัติตามมาตรการฯ	ข้อเสนอแนะ/ปัญหา อุปสรรค การแก้ไข	เอกสารอ้างอิง
4. การคมนาคมและขนส่ง (ต่อ) 4.2 ทางน้ำ	- ในบริเวณร่องน้ำเดินเรือหลังเชื่อมกันคลื่น (Fairway) เป็นเขตเดินเรือ 2 ทิศทาง (2 Ways Traffic) เรือบริการต้องปฏิบัติตามกฎระเบียบโดยเคร่งครัดในการให้บริการ รวมทั้งการผ่านเข้า-ออกบริเวณท่าเทียบเรือบริการของท่าเรือแหลมฉบัง	ปฏิบัติตามมาตรการ ท่าเรือแหลมฉบังกำหนดให้บริเวณร่องน้ำเดินเรือหลังเชื่อมกันคลื่น (Fairway) เป็นเขตเดินเรือ 2 ทิศทาง (2 Ways Traffic) โดยเรือบริการและเรือที่ผ่านเข้า-ออกบริเวณท่าเทียบเรือบริการของท่าเรือแหลมฉบังต้องปฏิบัติตามกฎระเบียบโดยเคร่งครัดในการให้บริการ	-	รูปที่ 2-7

รูปที่ 2-7 เชือกกันคลื่น

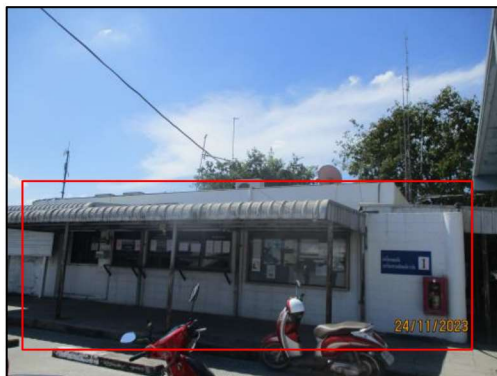
- ติดต่อกับศูนย์ควบคุมการจราจรในเขตท่าเรือ (Vessel Traffic Service; VTS) เมื่อจำเป็น	หากเกิดอุบัติเหตุภายในพื้นที่ท่าเรือฯ ท่าเรือแหลมฉบังจะประสานงานกับศูนย์ควบคุมการจราจรในเขตท่าเรือ (Vessel Traffic Service; VTS)	-	รูปที่ 2-8

รูปที่ 2-8 ศูนย์ควบคุมการจราจรในเขตท่าเรือ

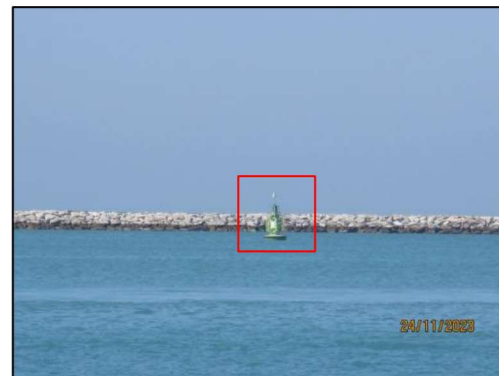
- วางพุ่มแสดงแนวเขตร่องน้ำเดินเรือ (Limit of Fairway) บริเวณหน้าท่าเทียบเรือบริการของท่าเรือแหลมฉบังให้เห็นชัดเจน	ปฏิบัติตามมาตรการ ท่าเรือแหลมฉบังมีการวางพุ่มแสดงแนวเขตร่องน้ำเดินเรือ (Limit of Fairway) บริเวณหน้าท่าเทียบเรือบริการเพื่อแสดงแนวเขตการเดินเรือ สำหรับเรือที่จะเข้าเทียบท่าบริเวณท่าเทียบเรือบริการ ซึ่งสามารถมองเห็นได้อย่างชัดเจน	-	รูปที่ 2-9

รูปที่ 2-9 ท่อแสดงเขตรองน้ำเดินเรือ

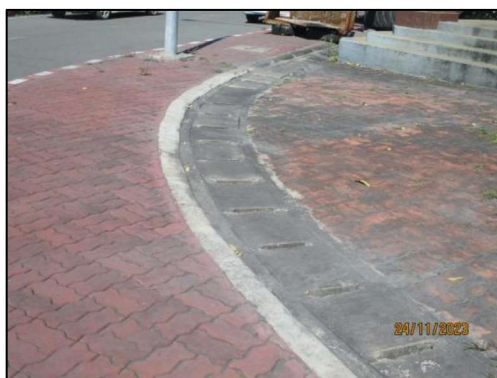
5. ระบบบำบัดน้ำเสีย	- มีระบบรวบรวมน้ำล้างรถและบำบัดน้ำเสียจากการล้างรถ	ปัจจุบันไม่มีการล้างรถภายในพื้นที่ท่าเทียบเรือบริการ ของท่าเรือแหลมฉบังแต่อย่างใด ทั้งนี้ หากมีการล้างรถในบริเวณดังกล่าว น้ำเสียที่เกิดขึ้นจากกิจกรรมจะถูกระบายไปยังรางระบายน้ำของท่าเรือแหลมฉบัง โดยจะรวบรวมไปยังระบบบำบัดน้ำเสียส่วนกลางของท่าเรือแหลมฉบัง ชั้นที่ 2 ต่อไป	-	รูปที่ 2-10

รูปที่ 2-10 รางระบายน้ำเพื่อรวบรวมน้ำส่งไปยัง
ระบบบำบัดน้ำเสียส่วนกลาง

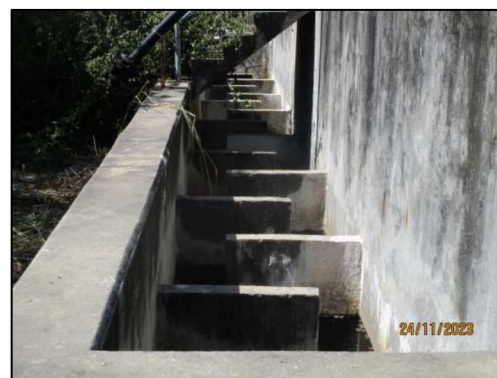
องค์ประกอบสิ่งแวดล้อม	มาตรการป้องกันและแก้ไขผลกระทบสิ่งแวดล้อม	ผลการปฏิบัติตามมาตรการฯ	ข้อเสนอแนะ/ปัญหา อุปสรรค การแก้ไข	เอกสารอ้างอิง
5. ระบบบำบัดน้ำเสีย (ต่อ)	- จัดทำบ่อดักไขมันและบ่อดักตะกอนก่อนระบายน้ำทิ้งลงสู่รางระบายน้ำ	พื้นที่บริเวณท่าเทียบเรือบริการไม่มีโรงครัว โรงอาหาร หรือการประกอบอาหารภายในพื้นที่ ดังนั้น เศษอาหารและคราบไขมันที่เกิดขึ้นในส่วนนี้ จึงมีเพียงไขมันและเศษพลาสติกจากห่อบรรจุอาหารที่พนักงานนำเข้ามารับประทานเท่านั้น โดยท่าเรือแหลมฉบังมีถังดักไขมัน ก่อนระบายน้ำทิ้งลงสู่รางระบายน้ำเพื่อรวบรวมไปบำบัดยังระบบบำบัดน้ำเสียส่วนกลางของท่าเรือแหลมฉบัง ชั้นที่ 2 ต่อไป	-	รูปที่ 2-11

รูปที่ 2-11 ระบบบำบัดน้ำเสียส่วนกลาง
(ท่าเรือแหลมฉบัง ชั้นที่ 2)

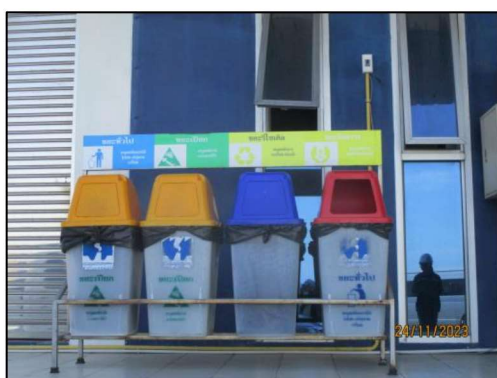
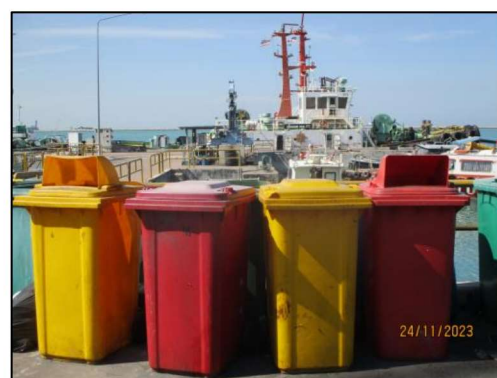
6. การจัดการมูลฝอยและกากของเสีย	- จัดให้มีภาชนะรองรับมูลฝอยตั้งวางตามจุดต่าง ๆ อย่างเพียงพอ และดำเนินการจัดเก็บให้หมดทุกวัน เพื่อป้องกันมิให้เกิดปัญหามูลฝอยตกค้าง	ปฏิบัติตามมาตรการ ท่าเรือแหลมฉบังจัดให้มีภาชนะรองรับมูลฝอยตามจุดต่าง ๆ ในพื้นที่ท่าเทียบเรือบริการ ซึ่งดำเนินการเก็บขนโดยท่าเรือแหลมฉบัง และนำไปกำจัดโดยเทศบาลนครแหลมฉบัง	-	รูปที่ 2-12 รูปที่ 2-13 ภาคผนวก ข-7 ภาคผนวก ข-8

องค์ประกอบสิ่งแวดล้อม	มาตรการป้องกันและแก้ไขผลกระทบสิ่งแวดล้อม	ผลการปฏิบัติตามมาตรการฯ	ข้อเสนอแนะ/ปัญหา อุปสรรค การแก้ไข	เอกสารอ้างอิง
6. การจัดการมูลฝอยและ กากของเสีย (ต่อ)	- ดำเนินการตรวจสอบสภาพการใช้งานของภาชนะรองรับมูลฝอย และจัดหาทดแทนทุกระยะ 5 ปี รวมทั้งตรวจสอบสภาพการใช้งาน รถเก็บขนมูลฝอยและจัดซื้อทดแทนคันเดิมที่เสื่อมสภาพทุกระยะ 10 ปี เพื่อให้อุปกรณ์และครุภัณฑ์มีสภาพพร้อมใช้งาน	ปฏิบัติตามมาตรการ ท่าเรือแหลมฉบังมีการตรวจสอบภาชนะ รองรับมูลฝอยเป็นประจำ หากพบว่าการชำรุดจะดำเนินการ เปลี่ยนใหม่ทันที รวมทั้งมีการตรวจสอบสภาพการใช้งานรถเก็บขน มูลฝอยเป็นประจำ เพื่อให้พร้อมใช้งานอยู่เสมอ โดยจะเป็นไปตาม แผนงานการซ่อมบำรุงอุปกรณ์ประจำปี	-	รูปที่ 2-12 รูปที่ 2-13

- กำหนดให้เรือที่เข้ามาเทียบท่าเรือมีที่รองรับมูลฝอยและขนมาทิ้งใน ภาชนะรองรับที่ท่าเรือแหลมฉบังจัดเตรียมไว้ เพื่อรอการเก็บขน และนำไปกำจัดอย่างถูกหลักสุขาภิบาล	ปฏิบัติตามมาตรการ ท่าเรือแหลมฉบังกำหนดให้เรือที่เข้ามาเทียบ ท่าเรือต้องมีภาชนะรองรับมูลฝอย และนำมาทิ้งยังภาชนะรองรับ มูลฝอยของท่าเทียบเรือฯ ที่จัดเตรียมไว้ เพื่อรอรถของท่าเรือ แหลมฉบังมาเก็บขนและนำไปกำจัดอย่างถูกหลักสุขาภิบาล	-	รูปที่ 2-12

รูปที่ 2-12 ถังขยะภายในพื้นที่ท่าเทียบเรือบริการ

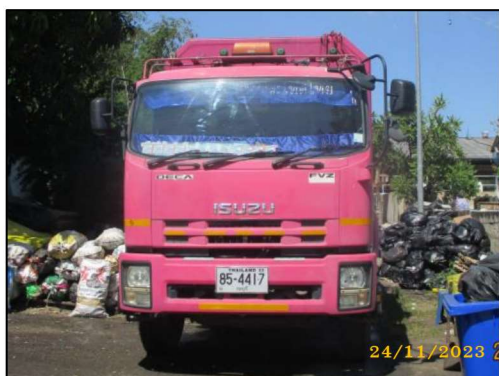
รูปที่ 2-13 รถเก็บขนมูลฝอย

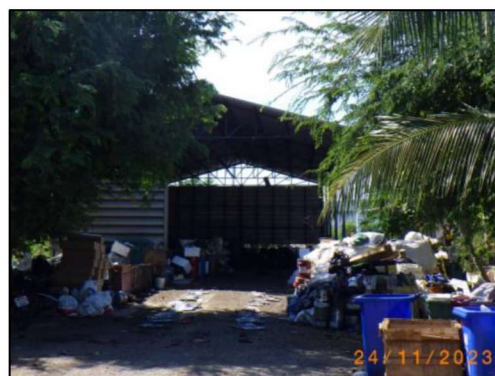
- ปรับปรุงสถานที่จัดเก็บกากของเสียและกำหนดการปฏิบัติงาน รวบรวมให้ถูกต้องตามหลักสุขาภิบาล	ปฏิบัติตามมาตรการ ท่าเรือแหลมฉบังจัดให้มีสถานที่จัดเก็บและ รวบรวมกากของเสียเพื่อรอส่งกำจัดอย่างถูกต้องตามหลักสุขาภิบาล โดยประสานงานให้บริษัทเอกชนที่ได้รับอนุญาตจากกรมโรงงาน อุตสาหกรรมนำไปกำจัดต่อไป	-	รูปที่ 2-14 ภาคผนวก ข-7 ภาคผนวก ข-8

รูปที่ 2-14 สถานที่จัดเก็บกากของเสีย

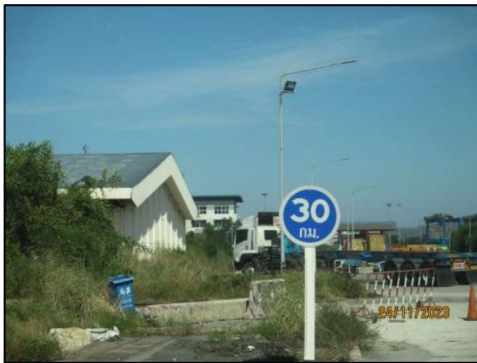
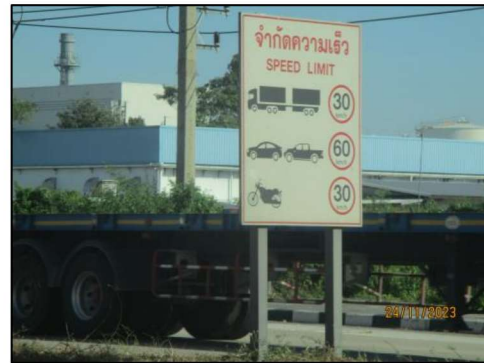
7. คุณค่าต่อคุณภาพชีวิต	- ท่าเรือแหลมฉบังต้องดำเนินการควบคุมและปฏิบัติการด้าน การจราจรในพื้นที่ให้เข้มงวดอย่างจริงจังมากขึ้น เนื่องจาก ประชาชนคาดว่าจะเกิดผลกระทบทางด้านการจราจรสูง เช่น การ ควบคุมน้ำหนักในการบรรทุกสิ่งของอันจะทำให้ถนนได้รับความ เสียหาย เป็นต้น	ปฏิบัติตามมาตรการ ท่าเรือแหลมฉบังดำเนินการติดตั้งป้ายจำกัด ความเร็วของรถยนต์และรถบรรทุกที่วิ่งผ่านเข้า-ออกในเขตท่าเรือ แหลมฉบัง โดยให้ใช้ความเร็วของรถบรรทุกไม่เกิน 30 กิโลเมตร/ ชั่วโมง และความเร็วของรถยนต์ไม่เกิน 60 กิโลเมตร/ชั่วโมง เพื่อป้องกันการพังกระจายของฝุ่นและการเกิดอุบัติเหตุ รวมทั้ง ควบคุมน้ำหนักในการบรรทุกหรือขนส่งสินค้าจากต้นทาง โดยมีการ ชั่งน้ำหนักก่อนออกจากท่าเรือฯ เพื่อป้องกันการชำรุดหรือทรุดตัว ของผิวถนน	-	รูปที่ 2-16 รูปที่ 2-17 ภาคผนวก ข-5

- ท่าเรือแหลมฉบังต้องควบคุมความเร็วของรถบรรทุกที่เข้าในบริเวณ ท่าเรือแหลมฉบัง เพื่อลดอุบัติเหตุที่อาจเกิดขึ้น	ปฏิบัติตามมาตรการ ท่าเรือแหลมฉบังดำเนินการติดตั้งป้ายจำกัด ความเร็วของรถยนต์และรถบรรทุกที่วิ่งผ่านเข้า-ออกในเขตท่าเรือ แหลมฉบัง โดยให้ใช้ความเร็วของรถบรรทุกไม่เกิน 30 กิโลเมตร/ ชั่วโมง และความเร็วของรถยนต์ไม่เกิน 60 กิโลเมตร/ชั่วโมง เพื่อป้องกันอุบัติเหตุที่อาจเกิดขึ้น	-	รูปที่ 2-16 ภาคผนวก ข-5

รูปที่ 2-16 ป้ายจำกัดความเร็ว

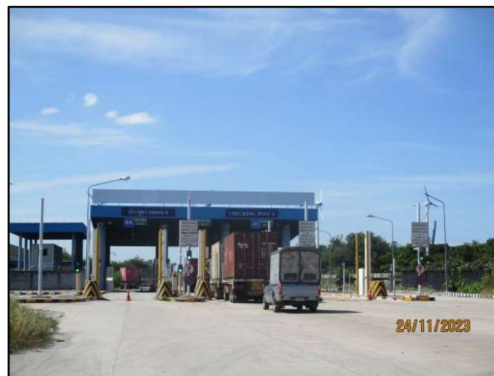
รูปที่ 2-17 ตาชั่งน้ำหนักบรรทุกทุก
