บทที่ 2

ผลการปฏิบัติตามมาตรการป้องกันและแก้ไขผลกระทบสิ่งแวดล้อม

ตารางที่ 2.1 สรุปผลการปฏิบัติตามมาตรการป้องกันและแก้ไขผลกระทบสิ่งแวดล้อมโครงการโรงงานผลิตอลูมิเนียม (ครั้งที่ 1)
บริษัท ไมย์เออร์ อลูมิเนียม (ประเทศไทย) จำกัด ประจำปีงบประมาณ-ธันวาคม 2566 (ระบะก่อสร้าง)

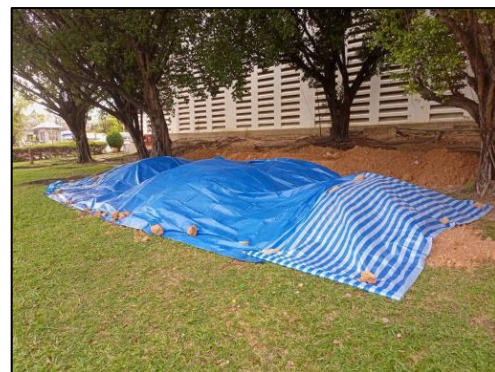
ผลกระทบสิ่งแวดล้อม	มาตรการป้องกันและแก้ไขผลกระทบสิ่งแวดล้อม	รายละเอียดการปฏิบัติจริง	ปัญหาและแนวทางแก้ไข	การอ้างอิง
3. คุณภาพอากาศ (ต่อ)	- โครงการต้องใช้พลาสติกคลุมดิน ทราาย หรือวัสดุ ก่อสร้างอื่น ๆ ในระหว่างการขนส่งเพื่อป้องกันการฟุ้งกระจายหรือหล่นบนถนน	- โครงการไม่ได้นำดินออกนอกพื้นที่ และได้นำดินไปพักไว้ด้านข้างของโครงการ แล้วนำกลับมาใช้อีกครั้ง และช่วงระหว่างรอ ได้ใช้ผ้าใบปกคลุมดินไว้เพื่อป้องกันการฟุ้งกระจาย (รูปที่ 2.3) (รูปที่ 2.4)	- ไม่มีปัญหา

<p>รูปที่ 2.3 กองดินปิดคลุมด้วยผ้าใบ</p>

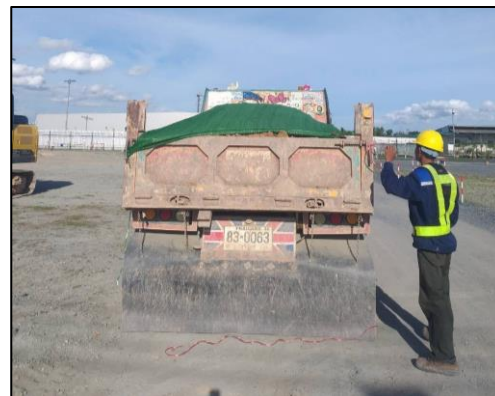
<p>รูปที่ 2.4 รถบรรทุกปิดคลุมผ้าใบ</p>

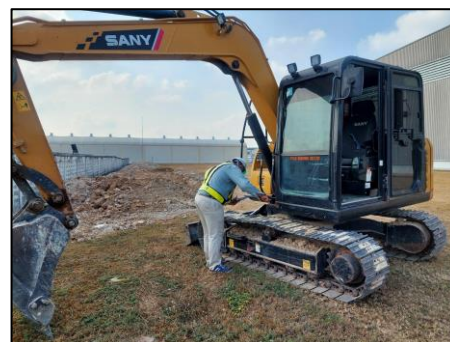
รูปที่ 2.5 คนงานล้างล้อรถบรรทุก
	- บำรุงรักษาเครื่องจักร และอุปกรณ์ต่าง ๆ เพื่อลดปริมาณควันเสียที่อาจจะปล่อยออกมาจากอุปกรณ์ก่อสร้าง และรถบรรทุก	- โครงการจัดให้มีการตรวจเช็คเครื่องจักร และอุปกรณ์ต่าง ๆ ก่อนการปฏิบัติงาน (รูปที่ 2.6)	- ไม่มีปัญหา

รูปที่ 2.6 เจ้าหน้าที่ทำการตรวจเช็คเครื่องจักร

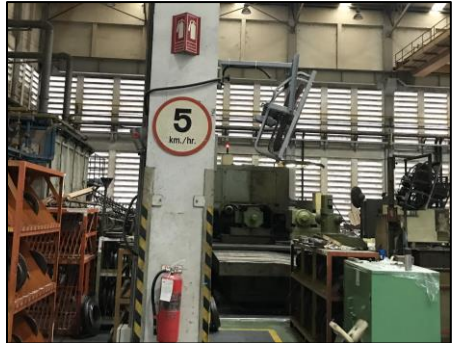
<p>รูปที่ 2.8 บ้ายกำหนดความเร็วของรถในพื้นที่ก่อสร้าง</p>

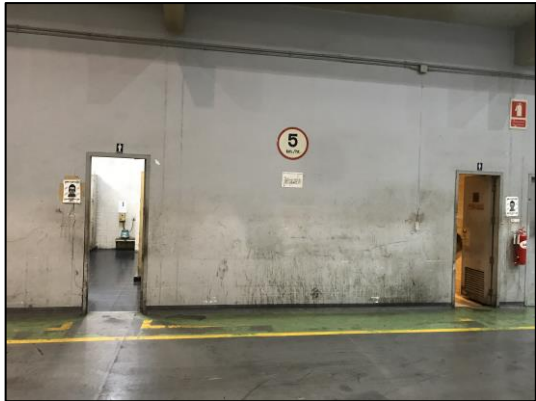
ผลกระทบสิ่งแวดล้อม	มาตรการป้องกันและแก้ไขผลกระทบสิ่งแวดล้อม	รายละเอียดการปฏิบัติจริง	ปัญหาและแนวทางแก้ไข	การอ้างอิง
4. คุณภาพน้ำ (ต่อ)	- จัดให้มีระบบบำบัดน้ำเสียสำเร็จรูปเพื่อบำบัดน้ำเสียจากการอุปโภค-บริโภคของคนงาน	- โครงการได้อนุญาตให้ผู้รับเหมาก่อสร้างใช้ห้องน้ำภายในอาคารโรงงานร่วมกับทางโรงงานได้ (รูปที่ 2.10) ซึ่งน้ำเสียจากการอุปโภค-บริโภคของคนงานจะลงไปสู่ระบบบำบัดน้ำเสียสำเร็จรูปของโรงงาน	- ไม่มีปัญหา

<p>รูปที่ 2.10 ห้องน้ำภายในโครงการ</p>

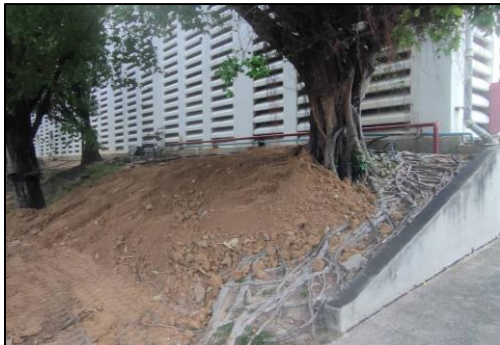
ผลกระทบสิ่งแวดล้อม	มาตรการป้องกันและแก้ไขผลกระทบสิ่งแวดล้อม	รายละเอียดการปฏิบัติจริง	ปัญหาและแนวทางแก้ไข	การอ้างอิง
6. การกำจัดกากของเสีย	- รวบรวมและเก็บเศษวัสดุก่อสร้างที่สามารถนำกลับมาใช้ใหม่ได้ เพื่อนำมาขายหรือนำกลับมาใช้ใหม่	- โครงการมีการเตรียมพื้นที่ด้านข้างโรงงานเพื่อเก็บรวบรวมเศษดิน และได้้นำกลับมาใช้ใหม่ (รูปที่ 2.13) และรูปที่ 2.2 สำหรับเศษวัสดุอื่นๆ ทางผู้รับเหมาจะรวบรวมนำไปขายหรือนำกลับมาใช้ใหม่ต่อไป	- ไม่มีปัญหา

<p>รูปที่ 2.13 พื้นที่กองเศษดินจากงานก่อสร้าง</p>

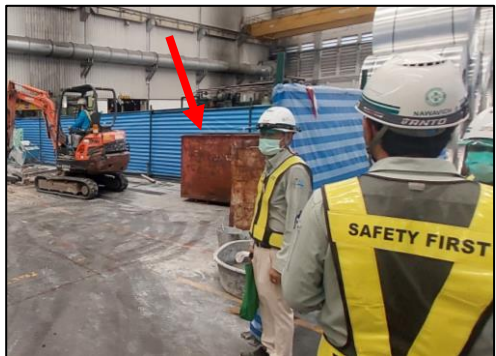
ผลกระทบสิ่งแวดล้อม	มาตรการป้องกันและแก้ไขผลกระทบสิ่งแวดล้อม	รายละเอียดการปฏิบัติจริง	ปัญหาและแนวทางแก้ไข	การอ้างอิง
6. การกำจัดกากของเสีย (ต่อ)	- จัดหาถังขยะรองรับมูลฝอยจากบริเวณพื้นที่ก่อสร้างให้เพียงพอ	- โครงการมีการจัดเตรียมภาชนะถังเหล็ก (รูปที่ 2.14) และถุงกระสอบเพื่อใส่มูลฝอยจากบริเวณพื้นที่ก่อสร้าง (รูปที่ 2.15)	- ไม่มีปัญหา

<p>รูปที่ 2.14 ถังขยะรองรับมูลฝอยในพื้นที่ก่อสร้าง</p>

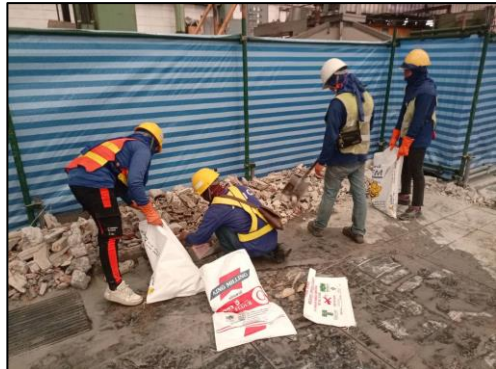
<p>รูปที่ 2.15 คนงานเก็บรวบรวมเศษปูนจากกิจกรรมงานก่อสร้าง</p>

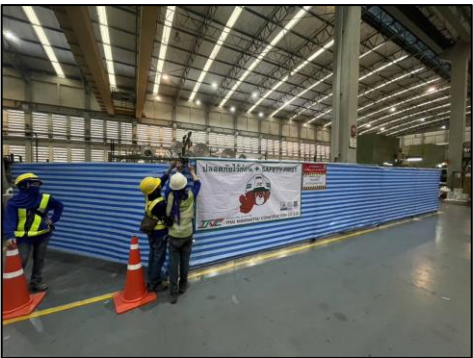
ผลกระทบสิ่งแวดล้อม	มาตรการป้องกันและแก้ไขผลกระทบสิ่งแวดล้อม	รายละเอียดการปฏิบัติจริง	ปัญหาและแนวทางแก้ไข	การอ้างอิง
7. การระบายน้ำและควบคุมน้ำท่วม	- จัดให้มีการระบายน้ำฝนจากบริเวณพื้นที่ก่อสร้างไปยังระบบระบายน้ำของนิคมอุตสาหกรรมแหลมฉบัง	- เนื่องจากการก่อสร้างของโครงการ ได้มีการก่อสร้างภายในพื้นที่อาคารเดิมของโรงงาน จึงไม่จำเป็นต้องมีการจัดทำรางระบายน้ำเพิ่มเติม (รูปที่ 2.17)	- ไม่มีปัญหา

รูปที่ 2.17 พื้นที่ก่อสร้าง / ติดตั้งเครื่องจักร
8. การคมนาคมขนส่ง	- กำหนดและควบคุมดูแลให้พนักงานขับรถปฏิบัติตามกฎจราจรอย่างเคร่งครัด	- โครงการได้มีการจัดคนถือธงแดงนำหน้ารถเพื่อควบคุมดูแล และลดความเสี่ยงที่อาจเกิดจากการจราจรภายในพื้นที่ก่อสร้าง (รูปที่ 2.7)	- ไม่มีปัญหา

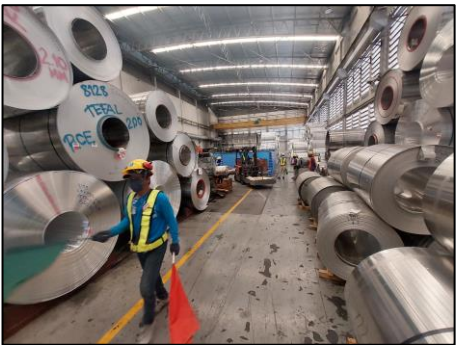
รูปที่ 2.7 คนงานนำทางการจราจร

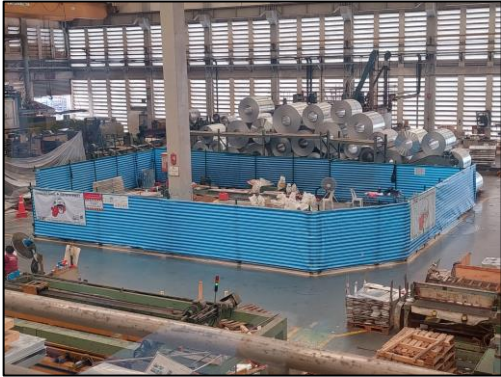
ผลกระทบสิ่งแวดล้อม	มาตรการป้องกันและแก้ไขผลกระทบสิ่งแวดล้อม	รายละเอียดการปฏิบัติจริง	ปัญหาและแนวทางแก้ไข	การอ้างอิง
9. สภาพสังคม-เศรษฐกิจ	- รับคนในท้องถิ่นเข้าทำงานให้มากที่สุดเป็นอันดับแรก เพื่อช่วยให้คนในท้องถิ่นมีงานทำ และเพื่อทัศนคติที่ดีต่อโครงการ	- เนื่องจากระยะก่อสร้างลักษณะงานจะเป็นงานเกี่ยวกับฐานรากเครื่องจักรคืองานขุดดิน และงานเทพื้น ไม่มีคนในท้องถิ่นสนใจที่เข้ามาสมัครทำงาน จึงมีความจำเป็นต้องใช้แรงงานที่ไม่ใช่คนในท้องถิ่น	- ไม่มีปัญหา	-
10. อาชีวอนามัยและความปลอดภัย	- ความปลอดภัยในสถานที่ปฏิบัติงาน <ul style="list-style-type: none"> จัดแบ่งเขตในบริเวณพื้นที่ก่อสร้างอย่างเป็นสัดส่วน 	- โครงการได้มีการปิดกั้นรั้วแบ่งเขตในบริเวณพื้นที่ก่อสร้างอย่างเป็นสัดส่วน (รูปที่ 2.18)	- ไม่มีปัญหา

<p>รูปที่ 2.18 การกั้นเขตพื้นที่ก่อสร้าง</p>

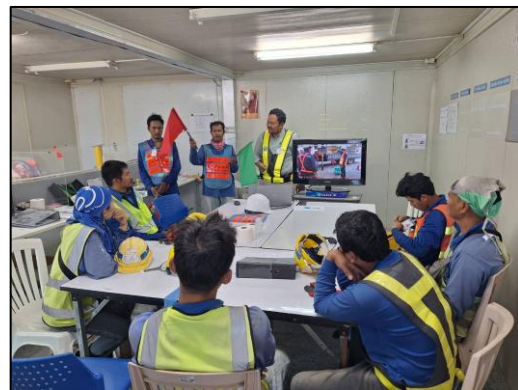
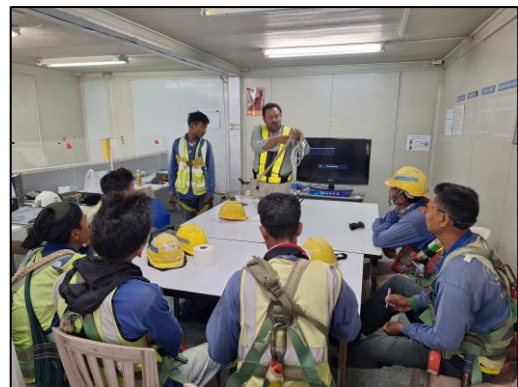
ผลกระทบสิ่งแวดล้อม	มาตรการป้องกันและแก้ไขผลกระทบสิ่งแวดล้อม	รายละเอียดการปฏิบัติจริง	ปัญหาและแนวทางแก้ไข	การอ้างอิง
10. อาชีวอนามัยและความปลอดภัย (ต่อ)	<p>- ความปลอดภัยเกี่ยวกับเครื่องมือเครื่องจักร</p> <ul style="list-style-type: none"> จัดให้มีการอบรมพนักงานเกี่ยวกับวิธีการใช้เครื่องมือเครื่องจักรต่าง ๆ ให้ถูกต้องตรงตามวัตถุประสงค์ของเครื่องมือเครื่องจักรแต่ละชนิด 	<p>- ก่อนปฏิบัติงานโครงการได้จัดให้มีการอธิบายพนักงานเกี่ยวกับวิธีการใช้เครื่องมือเครื่องจักรต่าง ๆ ให้ถูกต้องตรงตามวัตถุประสงค์ของเครื่องมือเครื่องจักรแต่ละชนิด (รูปที่ 2.21)</p>	- ไม่มีปัญหา

<p>รูปที่ 2.21 การอบรมให้ความรู้กับคนงาน</p>

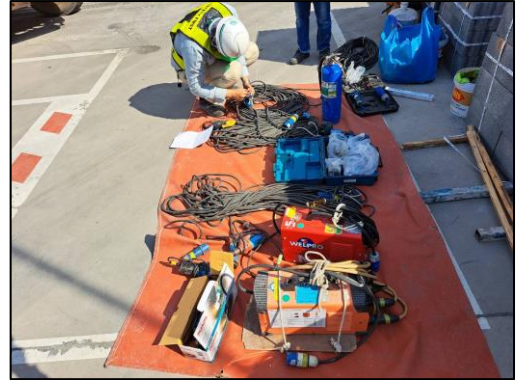
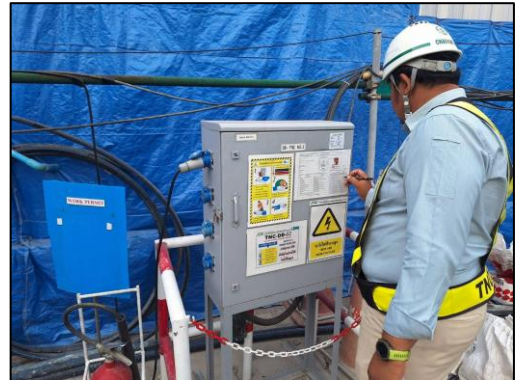
ผลกระทบสิ่งแวดล้อม	มาตรการป้องกันและแก้ไขผลกระทบสิ่งแวดล้อม	รายละเอียดการปฏิบัติจริง	ปัญหาและแนวทางแก้ไข	การอ้างอิง
10. อาชีวอนามัยและความปลอดภัย (ต่อ)	<ul style="list-style-type: none"> เครื่องมือเครื่องจักรที่มีการใช้ไฟฟ้า และ เชื้อเพลิงต้องได้รับการดูแลเอาใจใส่เป็นพิเศษ และพนักงานจะต้องปฏิบัติตามกฎความปลอดภัยสำหรับเครื่องมือเครื่องจักรเหล่านั้น อย่างเคร่งครัด 	<ul style="list-style-type: none"> ก่อนปฏิบัติงานโครงการได้จัดให้มีการตรวจเช็คเครื่องมือเครื่องจักรที่มีการใช้ไฟฟ้า และเชื้อเพลิงให้เกิดปลอดภัยสำหรับเครื่องมือเครื่องจักรเหล่านั้น (รูปที่ 2.22) 	<ul style="list-style-type: none"> ไม่มีปัญหา

<p>รูปที่ 2.22 การตรวจเช็คเครื่องมือเครื่องใช้ไฟฟ้า</p>

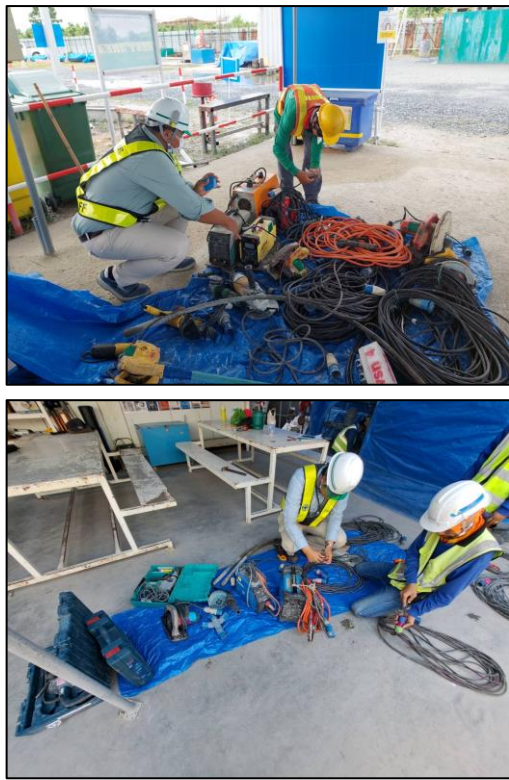
ผลกระทบสิ่งแวดล้อม	มาตรการป้องกันและแก้ไขผลกระทบสิ่งแวดล้อม	รายละเอียดการปฏิบัติจริง	ปัญหาและแนวทางแก้ไข	การอ้างอิง
10. อาชีวอนามัยและความปลอดภัย (ต่อ)	<ul style="list-style-type: none"> ก่อนการใช้เครื่องมือเครื่องจักร และหลังการใช้ทุกครั้งจะต้องมีการตรวจสอบ และ/หรือซ่อมแซมแก้ไขเพื่อให้การใช้งานเป็นไปอย่างปกติ 	<ul style="list-style-type: none"> ก่อนและหลังปฏิบัติงานโครงการได้จัดให้มีการตรวจเช็คเครื่องมือเครื่องจักรเพื่อให้อยู่ในสภาพพร้อมใช้งานเป็นไปอย่างปกติ (รูปที่ 2.23) 	<ul style="list-style-type: none"> ไม่มีปัญหา

<p>รูปที่ 2.23 การตรวจสอบเครื่องมือเครื่องจักรก่อนและหลังการใช้งาน</p>

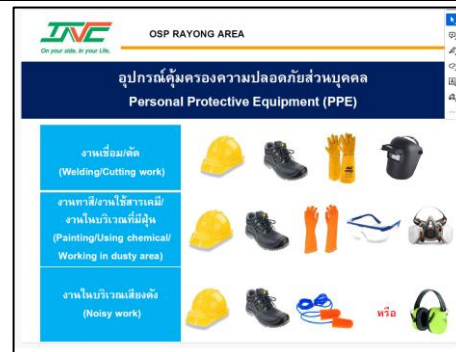
ผลกระทบสิ่งแวดล้อม	มาตรการป้องกันและแก้ไขผลกระทบสิ่งแวดล้อม	รายละเอียดการปฏิบัติจริง	ปัญหาและแนวทางแก้ไข	การอ้างอิง
10. อาชีวอนามัยและความปลอดภัย (ต่อ)	<ul style="list-style-type: none"> ความปลอดภัยส่วนบุคคล <ul style="list-style-type: none"> จัดเตรียมอุปกรณ์ป้องกันอันตรายส่วนบุคคลให้เหมาะสมสำหรับการก่อสร้างในแต่ละประเภท 	<ul style="list-style-type: none"> โครงการได้จัดเตรียมอุปกรณ์ป้องกันอันตรายส่วนบุคคลให้เหมาะสมสำหรับการก่อสร้าง (รูปที่ 2.24) 	<ul style="list-style-type: none"> ไม่มีปัญหา

<p>รูปที่ 2.24 อุปกรณ์ PPE สำหรับคนงานก่อสร้าง</p>
	<ul style="list-style-type: none"> การออกกฎเกณฑ์และระเบียบข้อบังคับสำหรับการทำงานเพื่อความปลอดภัย 	<ul style="list-style-type: none"> ก่อนปฏิบัติงานโครงการได้จัดการอบรมให้พนักงานได้รับทราบกฎเกณฑ์และระเบียบข้อบังคับสำหรับการทำงานเพื่อความปลอดภัย (รูปที่ 2.21) (ภาคผนวกที่ 3) 	<ul style="list-style-type: none"> ไม่มีปัญหา

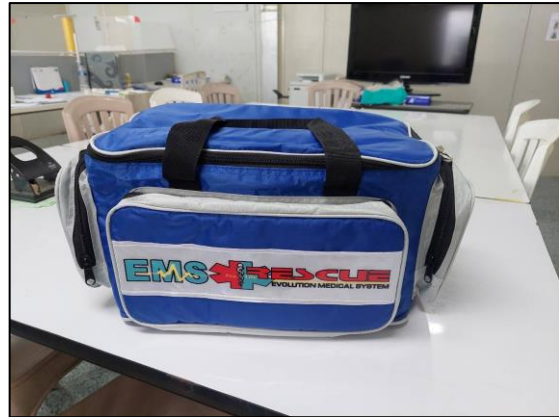
ผลกระทบสิ่งแวดล้อม	มาตรการป้องกันและแก้ไขผลกระทบสิ่งแวดล้อม	รายละเอียดการปฏิบัติจริง	ปัญหาและแนวทางแก้ไข	การอ้างอิง
10. อาชีวอนามัยและความปลอดภัย (ต่อ)	<ul style="list-style-type: none"> การจัดการรักษาพยาบาลและการปฐมพยาบาลเบื้องต้น 	<ul style="list-style-type: none"> โครงการได้จัดให้มีกระเป๋า ยา ชุกเงิน สำหรับการจัดการรักษาพยาบาลและการปฐมพยาบาลเบื้องต้น (รูปที่ 2.25) 	<ul style="list-style-type: none"> ไม่มีปัญหา

<p>รูปที่ 2.25 กระเป๋าพยาบาล / กระเป๋า ยา ชุกเงิน</p>

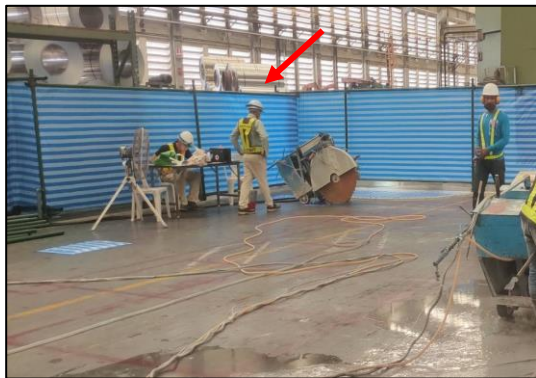
ผลกระทบสิ่งแวดล้อม	มาตรการป้องกันและแก้ไขผลกระทบสิ่งแวดล้อม	รายละเอียดการปฏิบัติจริง	ปัญหาและแนวทางแก้ไข	การอ้างอิง
10. อาชีวอนามัยและความปลอดภัย (ต่อ)	<p>- การตรวจสอบความปลอดภัย</p> <ul style="list-style-type: none"> เจ้าหน้าที่ความปลอดภัยจะเป็นผู้รับผิดชอบในการตรวจสอบความปลอดภัยต่าง ๆ ในการก่อสร้าง รวมทั้งตรวจสอบดูแลการปฏิบัติตามกฎระเบียบข้อบังคับด้านความปลอดภัย และเมื่อพบเหตุการณ์ผิดปกติจะต้องรายงาน และเสนอแนวทางแก้ไขให้ผู้ควบคุมการก่อสร้างรับทราบ 	<p>- โครงการได้จัดให้มีวิศวกรควบคุมงานจะเป็นผู้รับผิดชอบในการตรวจสอบความปลอดภัยต่าง ๆ ในการก่อสร้าง รวมทั้งตรวจสอบดูแลการปฏิบัติตามกฎระเบียบข้อบังคับด้านความปลอดภัย (รูปที่ 2.20)</p>	<p>- ไม่มีปัญหา</p>

<p>รูปที่ 2.20 ผู้ดูแลควบคุมงานก่อสร้าง</p>

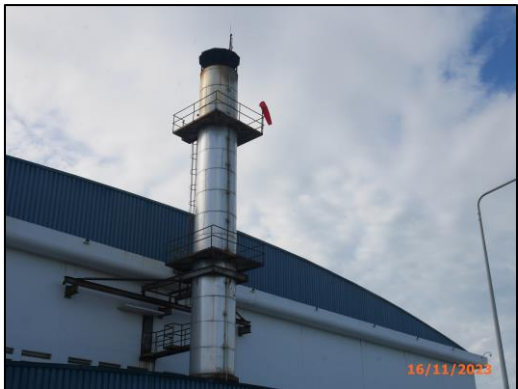
ผลกระทบสิ่งแวดล้อม	มาตรการป้องกันและแก้ไขผลกระทบ	รายละเอียดการปฏิบัติจริง	ปัญหาและแนวทางแก้ไข	การอ้างอิง
2. คุณภาพอากาศ 3.1 การควบคุมคุณภาพอากาศ	- ควบคุมความเข้มข้นมลพิษทางอากาศที่ปล่อยออกจากโครงการให้มีค่าอยู่ในเกณฑ์กำหนดนี้เท่านี้ กล่าวคือ ก๊าซออกไซด์ของไนโตรเจน (NO _x) ไม่เกิน 180 ppm ฝุ่น (TSP) ไม่เกิน 150 มก./ลบ.ม. เพื่อเป็นการลดผลกระทบด้านมลพิษทางอากาศที่ปล่อยออกจากโครงการ และอาจส่งผลกระทบต่อคุณภาพอากาศในบรรยากาศได้	- การตรวจวัดคุณภาพอากาศที่ระบายจากปล่องควันของเตาหลอม (Melting Furnace) (รูปที่ 2.2) ในช่วงเดือนกรกฎาคม-ธันวาคม 2566 พบว่า NO _x มีค่า 38.6 ส่วนในล้านส่วน และ TSP มีค่า 29.8 มก./ลบ.ม. ซึ่งมีค่าอยู่ในเกณฑ์ที่กำหนด (ผลการตรวจวัดในวันที่ 18 สิงหาคม 2566) (ภาคผนวกที่ 3)	- ไม่พบปัญหา

<p>รูปที่ 2.2 ปล่องควันของเตาหลอม</p> <p>ข้อมูลตามการออกแบบของพัดลมดูดอากาศ Furnace stack (Design)</p> <ul style="list-style-type: none"> - ระบบการดูดอากาศของ Furnace stack ประกอบด้วยพัดลม 2 ตัว - พัดลม common fume gas fan ออกแบบที่อัตราการไหล 40,000 m³/hr.

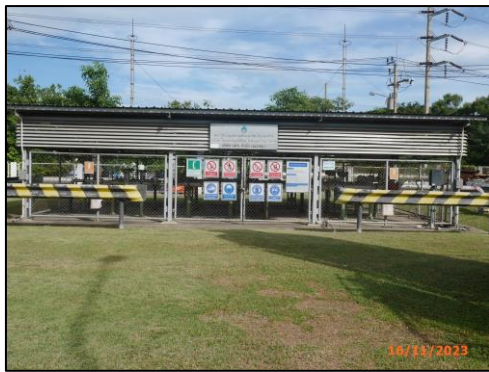
ผลกระทบสิ่งแวดล้อม	มาตรการป้องกันและแก้ไขผลกระทบ	รายละเอียดการปฏิบัติจริง	ปัญหาและแนวทางแก้ไข	การอ้างอิง
3.1 การควบคุมคุณภาพอากาศ (ต่อ)	- ใช้ก๊าซธรรมชาติเป็นเชื้อเพลิง	- โครงการใช้ก๊าซธรรมชาติเป็นเชื้อเพลิงสำหรับเตาหลอม เพื่อเป็นการลดผลกระทบมลพิษทางด้านคุณภาพอากาศ (รูปที่ 2.3)	- ไม่พบปัญหา

รูปที่ 2.3 สถานที่ใช้ก๊าซธรรมชาติ
	- ควบคุมการเกิด NO _x จากการเผาไหม้ โดยติดตั้ง Two-Bed Regenerative Burner ที่เตาหลอม	- โครงการได้ทำการติดตั้งหัวเผาแบบ Two-Bed Regenerative Burner ที่เตาหลอม (รูปที่ 2.4) ซึ่งเป็นหัวเผาที่สามารถลดการเกิด NO _x โดยอาศัยเทคนิคความแตกต่างของอัตราส่วนอากาศที่ใช้ในการเผาไหม้และเชื้อเพลิง	- ไม่พบปัญหา

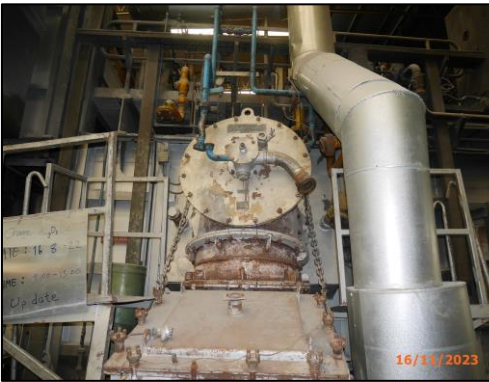
รูปที่ 2.4 Two-Bed Regenerative Burner

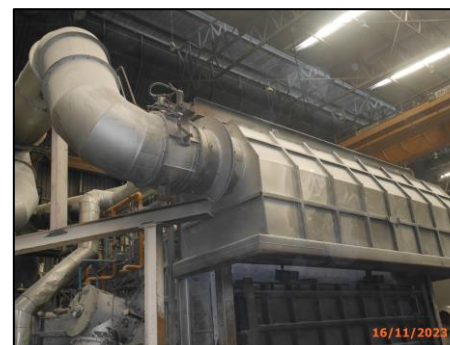
ผลกระทบสิ่งแวดล้อม	มาตรการป้องกันและแก้ไขผลกระทบ	รายละเอียดการปฏิบัติจริง	ปัญหาและแนวทางแก้ไข	การอ้างอิง
3.2 การรักษาอุปกรณ์	- ติดตั้ง Fume Hood เพื่อรวบรวมอากาศเสียก่อนปล่อยออกทางปล่องควัน	- โครงการได้ทำการติดตั้ง Fume Hood (รูปที่ 2.5) เพื่อรวบรวมอากาศเสียจากเตาหลอมและเตาพังก่อนที่จะปล่อยออกทางปล่องควัน	- ไม่พบปัญหา

รูปที่ 2.5 Fume Hood
	- ทดสอบระบบ Fume Hood 1 ครั้ง หลังการก่อสร้างระบบ Fume Hood เสร็จใหม่ ๆ เพื่อดูว่าการจัดสร้างเป็นไปตามแผนที่กำหนดไว้ เพื่อตรวจสอบความบกพร่องของระบบ และตรวจสอบประสิทธิภาพการทำงานของระบบ โดยจะต้องทดสอบอุปกรณ์ดังต่อไปนี้ <ul style="list-style-type: none"> • ทดสอบพัดลม และระบบ Fume Hood อย่างละเอียดทั้งระบบ • ตรวจวัดความเร็วลมผ่านท่อดูดอากาศ • ทดสอบความเร็วลมในท่อหรือความดันสถิตของท่อดูด 	- โครงการได้ดำเนินการทดสอบระบบ Fume Hood อย่างละเอียดทั้งระบบเรียบร้อยแล้วหลังจากก่อสร้างเสร็จเพื่อตรวจสอบประสิทธิภาพของอุปกรณ์ดังกล่าว	- ไม่พบปัญหา

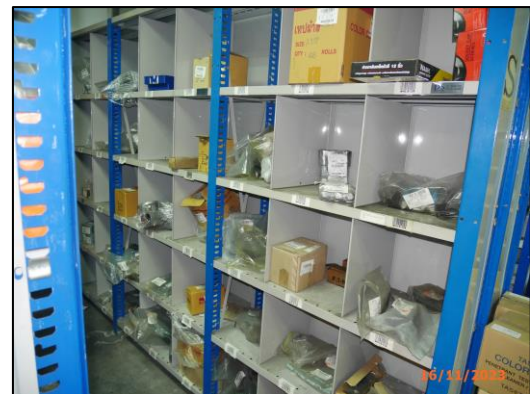
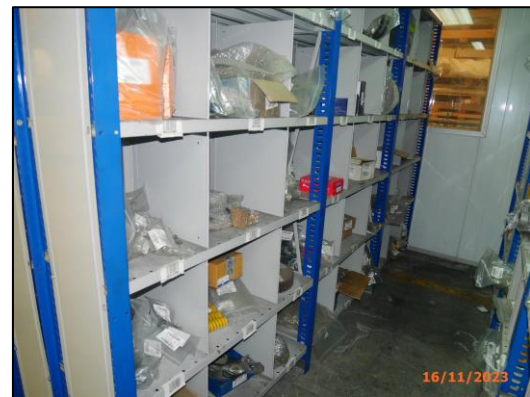
ผลกระทบสิ่งแวดล้อม	มาตรการป้องกันและแก้ไขผลกระทบ	รายละเอียดการปฏิบัติจริง	ปัญหาและแนวทางแก้ไข	การอ้างอิง
3.2 การรักษาอุปกรณ์ (ต่อ)	- จัดเตรียมอะไหล่สำรองที่จำเป็นพร้อมใช้งาน รวมทั้งอุปกรณ์ซ่อมบำรุงสำหรับระบบ Fume Hood อยู่เสมอ เช่น พัดลมดูดอากาศ สายพาน ฯลฯ	- โครงการได้จัดให้มีห้องสำหรับจัดเก็บอะไหล่สำรอง อุปกรณ์ซ่อมบำรุงสำหรับระบบ Fume Hood รวมถึงอุปกรณ์ในการซ่อมบำรุงสำหรับเครื่องจักรต่าง ๆ ของโครงการ (รูปที่ 2.8) โดยทำการจัดเก็บแบบแยกประเภทของอุปกรณ์ เพื่อให้เกิดความสะดวกในการนำไปใช้	- ไม่พบปัญหา

<p>รูปที่ 2.8 ห้องจัดเก็บอะไหล่สำรองและอุปกรณ์ต่าง ๆ</p>

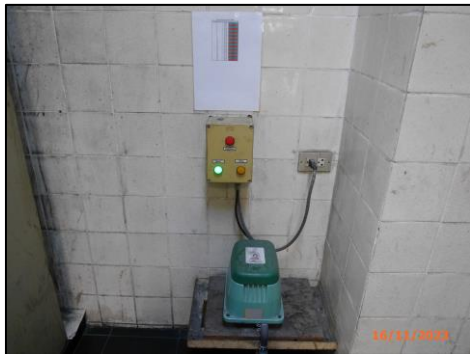
ผลกระทบสิ่งแวดล้อม	มาตรการป้องกันและแก้ไขผลกระทบ	รายละเอียดการปฏิบัติจริง	ปัญหาและแนวทางแก้ไข	การอ้างอิง
<p>4. คุณภาพน้ำ</p> <p>4.1 น้ำเสียจากการอุปโภค-บริโภคของพนักงาน</p>	<p>- จัดให้มีถังบำบัดน้ำเสีย จำนวน 3 ถัง ประกอบด้วย ถังรุ่น AT-20E ถังรุ่น AT-30E และถังรุ่น AT-50E เพื่อบำบัดน้ำเสียจากการอุปโภค-บริโภคของพนักงาน ซึ่งมีปริมาณ 14.11 ลูกบาศก์เมตร/วัน ก่อนส่งเข้าระบบบำบัดน้ำเสียส่วนกลางของนิคมอุตสาหกรรมแหลมฉบัง</p>	<p>- โครงการได้จัดให้มีถังบำบัดน้ำเสียสำเร็จรูป (รูปที่ 2.9) ไว้สำหรับบำบัดน้ำเสียจากห้องน้ำ และมีถังบำบัดน้ำเสียสำเร็จรูปเป็นถังรุ่น AT-20E ถังรุ่น AT-30E และถังรุ่น AT-50E เพื่อบำบัดน้ำเสียจากการอุปโภค-บริโภคของพนักงาน โดยได้ฝังได้ดิน (ภาคผนวกที่ 8) เพื่อบำบัดน้ำเสียตามมาตรการกำหนดก่อนส่งเข้าระบบบำบัดน้ำเสียส่วนกลางของนิคมอุตสาหกรรมแหลมฉบัง</p>	<p>- ไม่พบปัญหา</p>	<div data-bbox="1608 432 2076 786" data-label="Image">

</div> <p>รูปที่ 2.9 ระบบบำบัดน้ำเสีย</p> <div data-bbox="1583 892 2136 1254" data-label="Diagram">
