## บทที่ 2

### การปฏิบัติตามมาตรการป้องกัน และแก้ไขผลกระทบสิ่งแวดล้อม

รายงานผลการปฏิบัติตามมาตรการป้องกันและแก้ไขผลกระทบสิ่งแวดล้อมและมาตรการติดตามตรวจสอบผลกระทบสิ่งแวดล้อม

โครงการทำเหมืองชนิดแร่หินอุตสาหกรรมชนิดหินปูน (เพื่ออุตสาหกรรมปูนซีเมนต์) ของบริษัท ปูนซีเมนต์เอเชีย จำกัด (มหาชน) คำขอประทานบัตรที่ 23/2553 ร่วมแผนผังโครงการทำเหมืองเดียวกันกับ

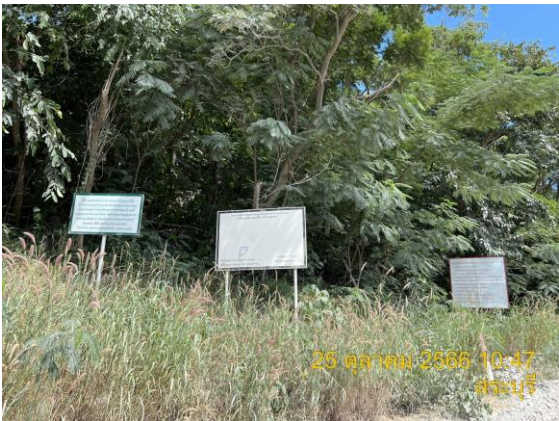
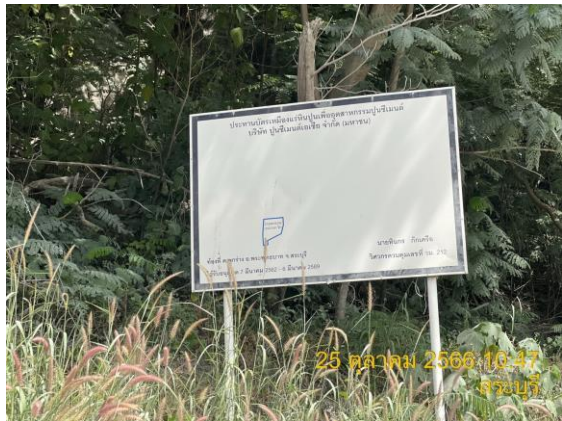
มาตรการป้องกันและแก้ไขผลกระทบสิ่งแวดล้อม	สถานที่ดำเนินการ	ผลการปฏิบัติตามมาตรการฯ	ปัญหา อุปสรรคที่ไม่สามารถปฏิบัติตามมาตรการและแนวทางแก้ไข	หลักฐานและเอกสารอ้างอิง
<b>1) สภาพภูมิประเทศ</b> 1. ให้จัดทำป้ายแสดงข้อมูลเกี่ยวกับโครงการ ได้แก่ หมายเลขประทานบัตร เนื้อที่ ระยะเวลาการทำเหมือง และผู้รับผิดชอบไว้บริเวณด้านหน้าพื้นที่โครงการ หรือบริเวณที่สามารถพบเห็นได้ทั่วไป ให้แล้วเสร็จก่อนเปิดการทำเหมือง	- บริเวณพื้นที่โครงการ	- ทางโครงการดำเนินการติดตั้งป้ายแสดงรายละเอียดโครงการ โดยมีรายละเอียดแสดงหมายเลขประทานบัตร เนื้อที่ ระยะเวลาการทำเหมือง และผู้รับผิดชอบไว้บริเวณทางขึ้นพื้นที่เหมือง	-	- รูปที่ 2 ป้ายแสดงรายละเอียดโครงการ

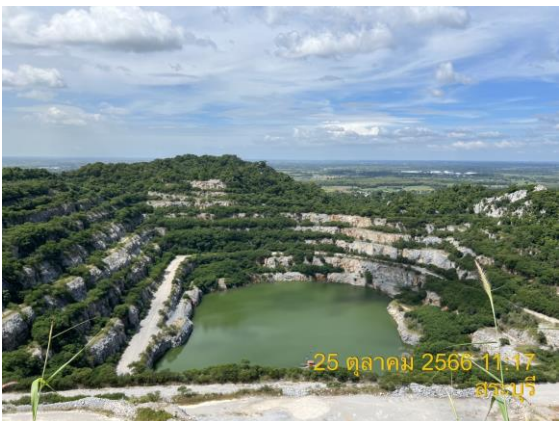
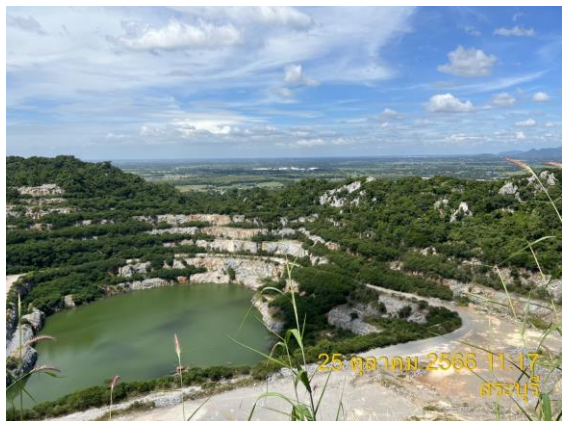
2. ทำการเปิดหน้าเหมืองแบบชันบันได โดยให้มีความสูงของชันบันไดไม่เกิน 17 ม. ความกว้างของชันบันไดไม่น้อยกว่า 17 ม. และความลาดเอียงทั้งหมดไม่เกิน 45 องศา ตามแผนผังการทำเหมืองในแต่ละช่วงปี	- บริเวณพื้นที่ทำเหมือง	- โครงการได้ทำการเปิดหน้าเหมืองแบบชันบันได โดยมีความสูงของชันบันไดระหว่าง 15-17 เมตร ความกว้างของชันบันได 25 เมตร และความลาดเอียง 45 องศา	-	- รูปที่ 3 เหมืองแบบชันบันได

2. เปิดหน้าเหมืองให้มีลักษณะเป็นขั้นบันไดที่มีความลาดชันโดยรวมไม่เกิน 45 องศา ตามลักษณะที่กำหนดไว้ในแผนผังซึ่งจะสามารถช่วยลดความเร็วของกระแสน้ำที่ไหลบ่าออกมาในช่วงฤดูฝน เศษดิน เศษหินบางส่วนก็จะตกค้างอยู่ตามขั้นบันได	- บริเวณพื้นที่ทำเหมือง	- โครงการทำการเปิดหน้าเหมืองแบบขั้นบันได โดยมีความลาดเอียง 45 องศา ตามลักษณะที่กำหนดไว้ในแผนผัง ซึ่งสามารถช่วยลดความเร็วของกระแสน้ำที่ไหลบ่าออกมาในช่วงฤดูฝน เศษดิน เศษหินบางส่วนก็จะตกค้างอยู่ตามขั้นบันได	-	- รูปที่ 3 เหมืองแบบขั้นบันได

มาตรการป้องกันและแก้ไขผลกระทบสิ่งแวดล้อม	สถานที่ดำเนินการ	ผลการปฏิบัติตามมาตรการฯ	ปัญหา อุปสรรคที่ไม่สามารถปฏิบัติตามมาตรการและแนวทางแก้ไข	หลักฐานและเอกสารอ้างอิง
<b>4) อุทกวิทยา และคุณภาพน้ำ (ต่อ)</b> 3. วางแผนทำเหมืองให้พื้นที่หน้าเหมืองมีความลาดเอียงเพียงพอให้น้ำภายในบ่อเหมืองสามารถระบายลงสู่พื้นที่ด้านล่างตามแนวระบายน้ำที่กำหนด	- บริเวณพื้นที่โครงการ	- โครงการทำการเปิดหน้าเหมืองแบบขั้นบันไดโดยมีความลาดเอียง 45 องศา ซึ่งเพียงพอให้น้ำภายในบ่อเหมืองสามารถระบายลงสู่พื้นที่ด้านล่างตามแนวระบายน้ำที่กำหนด	-	- รูปที่ 3 เหมืองแบบขั้นบันได

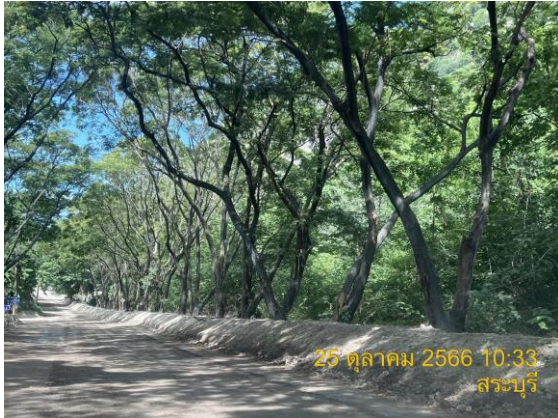
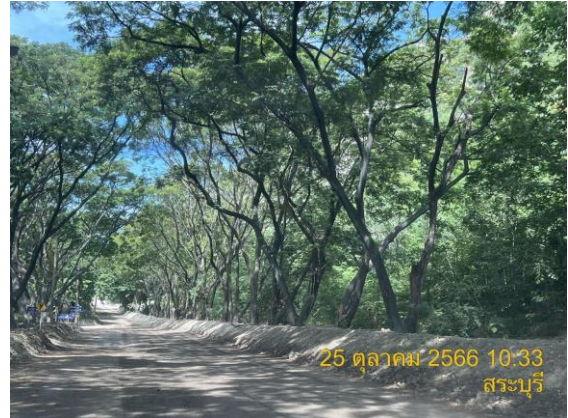
มาตรการป้องกันและแก้ไขผลกระทบสิ่งแวดล้อม	สถานที่ดำเนินการ	ผลการปฏิบัติตามมาตรการฯ	ปัญหา อุปสรรคที่ไม่สามารถปฏิบัติตามมาตรการและแนวทางแก้ไข	หลักฐานและเอกสารอ้างอิง
<b>1) สภาพภูมิประเทศ (ต่อ)</b> 3. พื้นที่ที่ไม่มีกิจกรรมการทำเหมืองและกิจกรรมที่เกี่ยวข้องให้รักษาสภาพภูมิประเทศเดิมไว้ และกำหนดให้ปลูกต้นไม้เสริมเพื่อเป็น Buffer Zone ในพื้นที่ดังกล่าว	- บริเวณ พื้นที่ที่ไม่มีกิจกรรมทำเหมือง	- โครงการมีการปลูกต้นไม้เพิ่มในพื้นที่ที่ไม่มีกิจกรรมการทำเหมือง เพื่อรักษาสภาพภูมิประเทศเดิมไว้รวมทั้งเป็น Buffer Zone	-	- รูปที่ 4 การปลูกต้นไม้ Buffer Zone

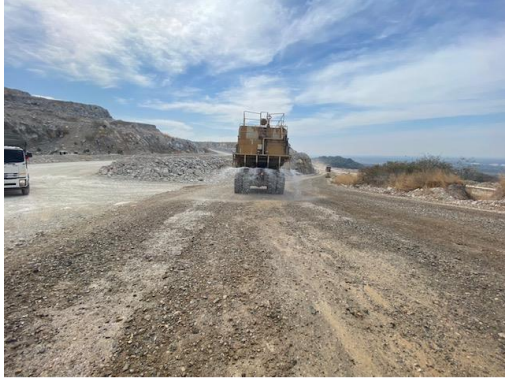
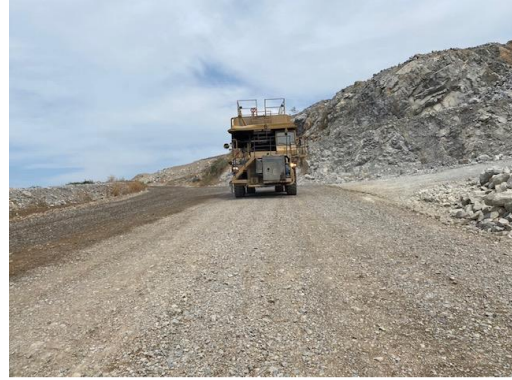
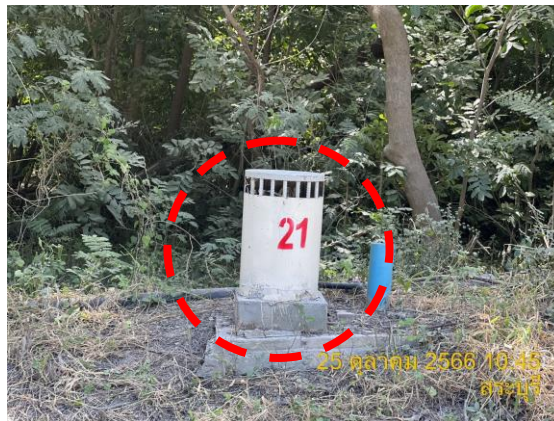
มาตรการป้องกันและแก้ไขผลกระทบสิ่งแวดล้อม	สถานที่ดำเนินการ	ผลการปฏิบัติตามมาตรการฯ	ปัญหา อุปสรรคที่ไม่สามารถปฏิบัติตามมาตรการและแนวทางแก้ไข	หลักฐานและเอกสารอ้างอิง
<b>2) คุณภาพอากาศ</b> 1. ให้ปลูกต้นไม้โตเร็วบริเวณ 2 ข้างทาง ตามแนวเส้นทางขนส่งแร่และฉีดพรมน้ำบนเส้นทางขนส่งเป็นประจำ	- บริเวณพื้นที่โครงการ	- โครงการมีการปลูกต้นไม้ยืนต้นทั้ง 2 ข้างทาง ตลอดแนวขนส่งแร่ และติดตั้งระบบสปริงเกอร์ (สเปรย์น้ำอัตโนมัติ) รวมทั้งมีรถบรรทุกน้ำฉีดพรมน้ำบริเวณเส้นทางขนส่ง ความถี่อย่างน้อยวันละ 2 ครั้ง	-	- รูปที่ 5 การปลูกไม้ยืนต้นตลอดแนวขนส่งแร่และเส้นทางขนส่งแร่ - รูปที่ 6 รถบรรทุกน้ำและสปริงเกอร์ฉีดพรมน้ำบริเวณเส้นทางขนส่ง

6. ให้ใช้รถบรรทุกฉีดพรมน้ำบนถนนที่ใช้ลำเลียงแร่ภายในพื้นที่โครงการเหมืองแร่หินปูนอย่างน้อยวันละ 3 ครั้ง หรือมากกว่าในช่วงหน้าแล้งเพื่อลดปัญหาฝุ่นละอองฟุ้งกระจาย โดยพิจารณาความเหมาะสมจากสภาพภูมิอากาศ และจากสภาพผิวถนนว่ามีฝุ่นฟุ้งกระจายหรือไม่	- เส้นทางขนส่งแร่	- โครงการมีรถบรรทุกน้ำ 2 คัน และติดตั้งสปริงเกอร์โดยประเมินตามสภาพภูมิอากาศ และสภาพผิวถนนทั้งนี้ในช่วงฤดูแล้งจะทำการฉีดพรมน้ำวันละ 3 ครั้ง	-	- รูปที่ 6 รถบรรทุกน้ำและสปริงเกอร์ฉีดพรมน้ำบริเวณเส้นทางขนส่ง

มาตรการป้องกันและแก้ไขผลกระทบสิ่งแวดล้อม	สถานที่ดำเนินการ	ผลการปฏิบัติตามมาตรการฯ	ปัญหา อุปสรรคที่ไม่สามารถปฏิบัติตามมาตรการและแนวทางแก้ไข	หลักฐานและเอกสารอ้างอิง
<b>2) คุณภาพอากาศ (ต่อ)</b> 7. ดูแลรักษาดันไม้ไต่เร่ว และปลูกเสริมบริเวณ 2 ข้างทางตามแนวเส้นทางขนส่งแร่ และฉีดพรมน้ำบนเส้นทางขนส่งเป็นประจำ ชนิดพรรณไม้ จำพวกไทร จันทน์ผา หว้า ประดู่ กระจับปี่ และเสเดา บริเวณแนวเส้นทางขนส่งแร่	- บริเวณพื้นที่โครงการ - ยานพาหนะ	- โครงการมีการปลูกต้นไม้ตามแนวเส้นทางขนส่งแร่ ได้แก่ ดันกระจับปี่ ประดู่ ต้นเสเดา และติดตั้งระบบสปริงเกอร์ (สเปรย์น้ำอัตโนมัติ) เพื่อลดปริมาณฝุ่นละอองในเส้นทางขนส่งแร่ รวมทั้งมีรถบรรทุกฉีดพรมน้ำตามสภาพภูมิอากาศและสภาพผิวถนนในช่วงฤดูแล้งจะทำการฉีดพรมน้ำวันละ 3 ครั้ง (เช้า กลางวัน บ่าย)	-	- รูปที่ 5 การปลูกไม้ยืนต้นตลอดแนวขนส่งแร่ และเส้นทางขนส่งแร่ - รูปที่ 6 รถบรรทุกน้ำและสปริงเกอร์ฉีดพรมน้ำบริเวณเส้นทางขนส่ง

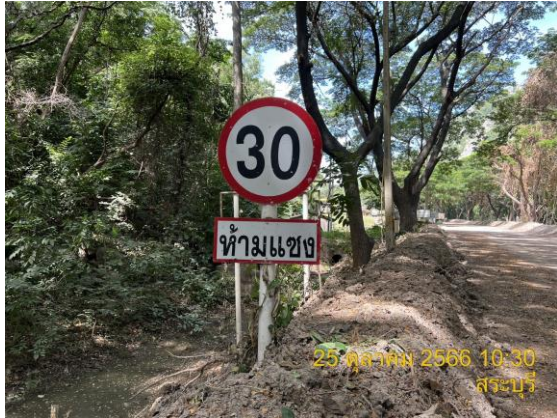
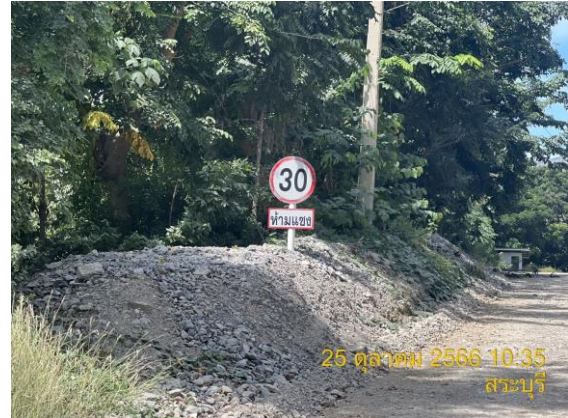
มาตรการป้องกันและแก้ไขผลกระทบสิ่งแวดล้อม	สถานที่ดำเนินการ	ผลการปฏิบัติตามมาตรการฯ	ปัญหา อุปสรรคที่ไม่สามารถปฏิบัติตามมาตรการและแนวทางแก้ไข	หลักฐานและเอกสารอ้างอิง
<b>2) คุณภาพอากาศ (ต่อ)</b> 2. จำกัดความเร็วของรถยนต์ และเครื่องจักรกลทุกชนิดที่วิ่งภายในโครงการไม่ให้เกิน 30 กม./ชม. เพื่อลดการฟุ้งกระจายของฝุ่นและป้องกันอุบัติเหตุที่จะเกิดขึ้น	- ยานพาหนะ	- โครงการติดตั้งป้ายจำกัดความเร็วของรถยนต์ และเครื่องจักรกลทุกชนิดที่สัญจรภายในโครงการไม่เกิน 30 กม./ชม. และป้ายควบคุมตำแหน่งเกียร์ในการชะลอความเร็วและลดการฟุ้งกระจายของฝุ่นเพื่อป้องกันอุบัติเหตุ	-	- รูปที่ 7 ป้ายจำกัดความเร็ว

มาตรการป้องกันและแก้ไขผลกระทบสิ่งแวดล้อม	สถานที่ดำเนินการ	ผลการปฏิบัติตามมาตรการฯ	ปัญหา อุปสรรคที่ไม่สามารถปฏิบัติตามมาตรการและแนวทางแก้ไข	หลักฐานและเอกสารอ้างอิง
<b>3) เสี่ยง ความสั่นสะเทือน และหินปลิว (ต่อ)</b>  5. ควบคุมความเร็วของรถบรรทุกไม่ให้เกิน 30 กิโลเมตรต่อชั่วโมง เพื่อลดผลกระทบทางด้านเสียง	- บริเวณพื้นที่ทำเหมือง	- โครงการได้ดำเนินการควบคุมความเร็วของรถบรรทุกแร่ โดยติดตั้งป้ายควบคุมตำแหน่งเกียร์และป้ายจำกัดความเร็วไม่เกิน 30 กม./ชม.	-	- รูปที่ 7 ป้ายจำกัดความเร็ว

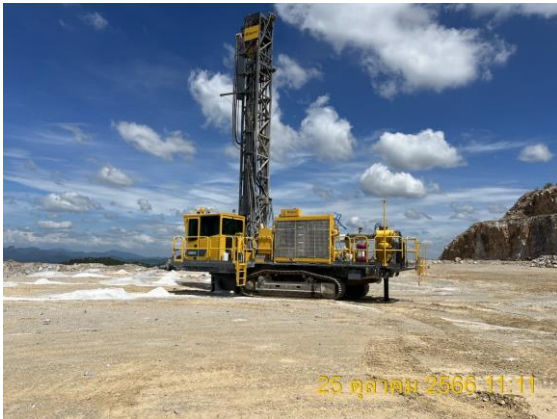
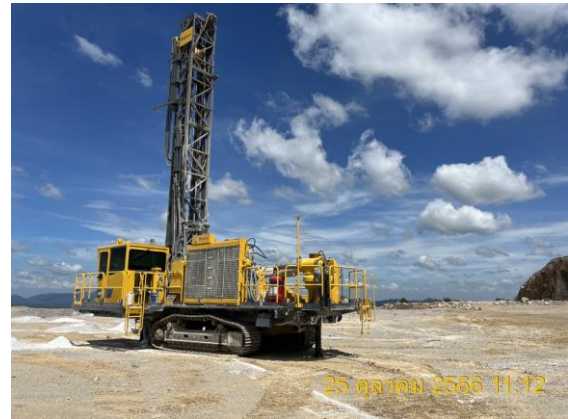
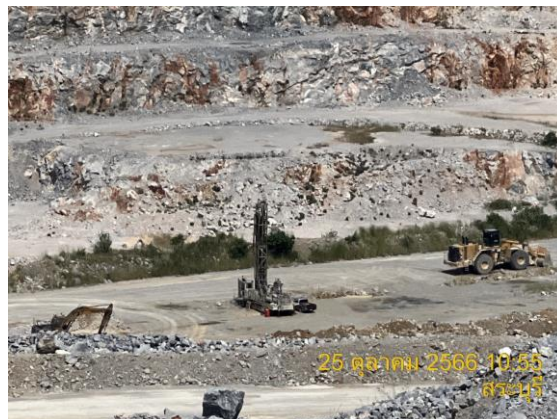
4. ใช้รถเจาะระเบิดที่มีระบบกำจัดฝุ่นติดกับตัวรถ	- เครื่องจักรและอุปกรณ์	- รถเจาะระเบิดของโครงการมีระบบกำจัดฝุ่นและถังเก็บฝุ่นติดกับตัวรถ	-	- รูปที่ 8 รถเจาะระเบิด

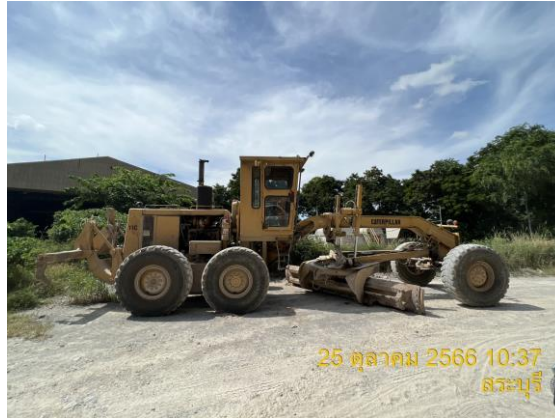
รูปที่ 9 รถ Grader บดอัดถนน

มาตรการป้องกันและแก้ไขผลกระทบสิ่งแวดล้อม	สถานที่ดำเนินการ	ผลการปฏิบัติตามมาตรการฯ	ปัญหา อุปสรรคที่ไม่สามารถปฏิบัติตามมาตรการและแนวทางแก้ไข	หลักฐานและเอกสารอ้างอิง
<b>2) คุณภาพอากาศ (ต่อ)</b> 5. ให้บดอัดผิวถนนให้แน่น โดยการทำ Compaction ซึ่งจะช่วยให้อนุภาคเม็ดดิน หรือเม็ดกรวดที่อยู่บนพื้นถนนติดแน่น และไม่ฟุ้งกระจาย	- บริเวณพื้นที่โครงการ	- โครงการมีเจ้าหน้าที่ตรวจสอบและบดอัดผิวถนนให้แน่น โดยใช้รถ Grader ในการบดอัดถนนทุกวันที่มีการทำงาน	-	- รูปที่ 9 รถ Grader บดอัดผิวถนน

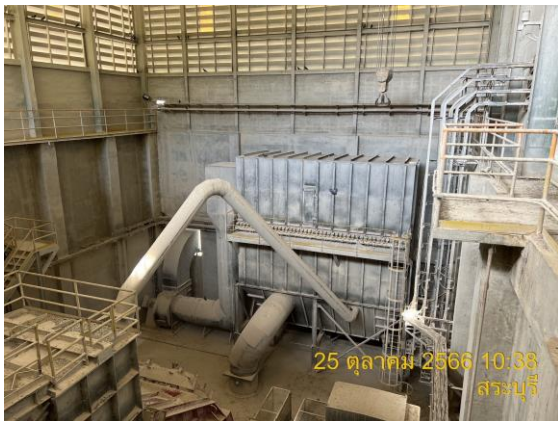
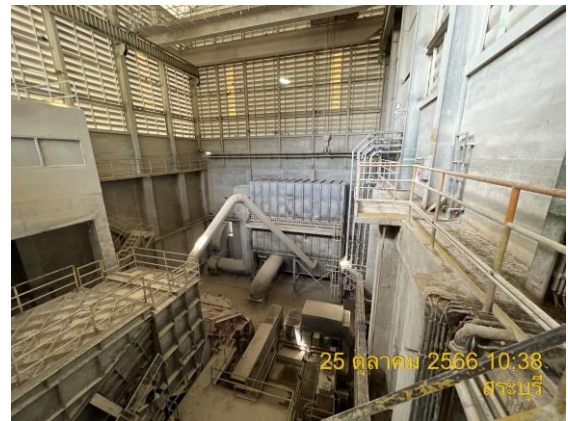
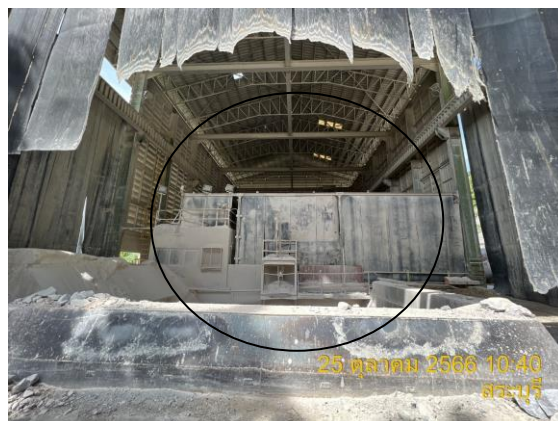
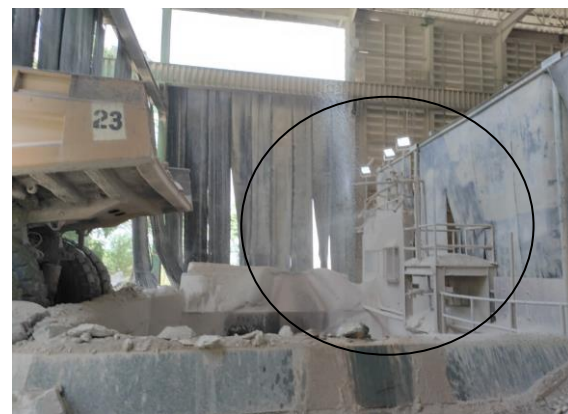
มาตรการป้องกันและแก้ไขผลกระทบสิ่งแวดล้อม	สถานที่ดำเนินการ	ผลการปฏิบัติตามมาตรการฯ	ปัญหา อุปสรรคที่ไม่สามารถปฏิบัติตามมาตรการและแนวทางแก้ไข	หลักฐานและเอกสารอ้างอิง
<b>2) คุณภาพอากาศ (ต่อ)</b> 8. ควบคุมความเร็วของรถบรรทุกแร่จากหน้าเหมืองเข้าสู่โรงโม่ไม่เกิน 30 กม./ชม.	- ยานพาหนะ	- โครงการติดตั้งป้ายจำกัดความเร็วของรถบรรทุกแร่จากหน้าเหมือง โดยติดตั้งป้ายจำกัดความเร็วไม่เกิน 30 กม./ชม. และป้ายควบคุมตำแหน่งเกียร์ลดรอบความเร็วเครื่องยนต์โดยจำกัดความเร็วไม่เกิน 30 กม./ชม.	-	- รูปที่ 7 ป้ายจำกัดความเร็ว
9. จัดสร้างโรงโม่หินเป็นระบบปิด มีระบบการกำจัดฝุ่นแบบ Dust Filter และระบบสเปรย์น้ำบริเวณจุดเทหินใหญ่ (Hopper)	- ระบบกำจัดฝุ่น	- โรงโม่หินของโครงการเป็นระบบปิด และมีการติดตั้งระบบกำจัดฝุ่นเป็น Dust Collector แบบ Bag Filter รวมทั้งติดตั้งระบบสเปรย์น้ำบริเวณจุดเทหินใหญ่ (Hopper)	-	- รูปที่ 10 ระบบกำจัดฝุ่นแบบ Dust Filter ในโรงโม่หินและระบบสเปรย์น้ำ

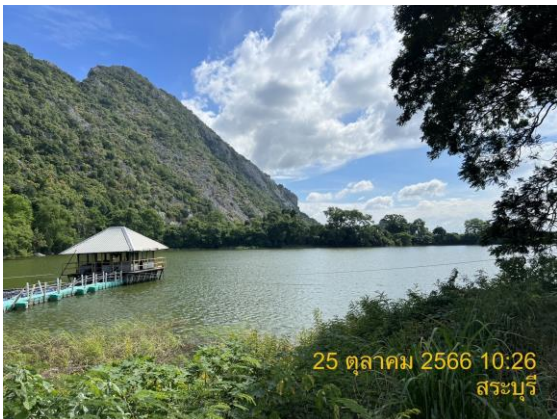
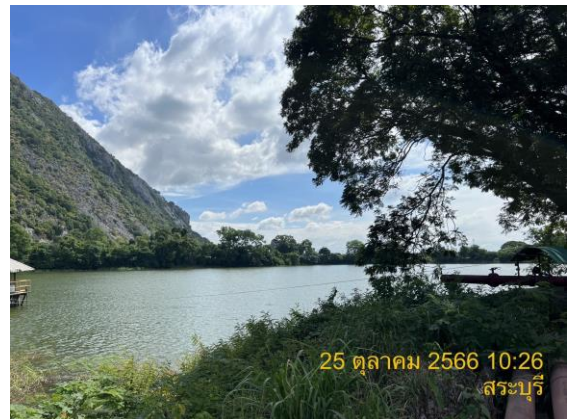
มาตรการป้องกันและแก้ไขผลกระทบสิ่งแวดล้อม	สถานที่ดำเนินการ	ผลการปฏิบัติตามมาตรการฯ	ปัญหา อุปสรรคที่ไม่สามารถปฏิบัติตามมาตรการและแนวทางแก้ไข	หลักฐานและเอกสารอ้างอิง
<b>4) อุทกวิทยา และคุณภาพน้ำ</b> 1. ทำการระบายน้ำที่เกิดขึ้นจากหน้าเหมืองในช่วงหน้าฝนลงสู่อ่างเก็บน้ำที่ตั้งอยู่ภายในบริเวณโรงงานปูนซีเมนต์ โดยการทำการยกคันดินและขุดร่องระบายน้ำตลอดแนวเส้นทางขนส่งแร่จากหน้าเหมืองไปจนถึงอ่างเก็บน้ำ	- บริเวณพื้นที่ทำเหมือง	- โครงการจัดสร้างคันดินและขุดร่องระบายน้ำตลอดแนวเส้นทางขนส่งแร่จากหน้าเหมืองไปจนถึงอ่างเก็บน้ำที่ตั้งอยู่ภายในบริเวณโรงงานปูนซีเมนต์เพื่อรองรับการระบายน้ำจากหน้าเหมือง	-	- รูปที่ 16 ร่องระบายน้ำตลอดแนวเส้นทางขนส่งแร่ - รูปที่ 17 อ่างเก็บน้ำในบริเวณโรงงานปูนซีเมนต์

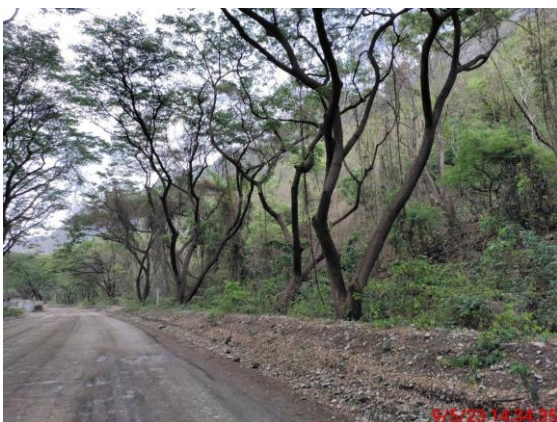
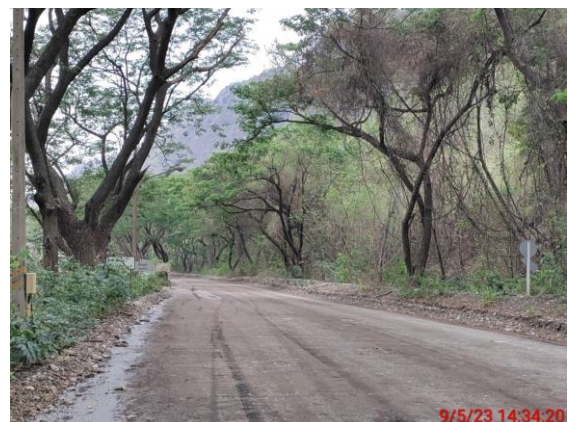
4. ไม่เข้าไปดำเนินการกิจกรรมใดๆ ยกเว้นการปลูกต้นไม้เสริมในบริเวณขอบภูเขาที่เว้นไว้ไม่ดำเนินการทำเหมืองรอบพื้นที่โครงการเพื่อให้สภาพธรรมชาติเดิมช่วยเป็นแนว Buffer Zone ได้อีกทางหนึ่ง ยกเว้นบริเวณที่มีการตัดเส้นทางลำเลียงขึ้นสู่พื้นที่หน้าเหมืองด้านบน	- บริเวณขอบภูเขาที่เว้นไว้ไม่ดำเนินการทำเหมือง	- โครงการปลูกต้นไม้เสริมในบริเวณขอบภูเขาที่เว้นไว้ โดยจะไม่ดำเนินการทำเหมืองรอบพื้นที่โครงการบริเวณขอบภูเขา เพื่อให้สภาพธรรมชาติเดิมเป็นแนว Buffer Zone	-	- รูปที่ 4 การปลูกต้นไม้ Buffer Zone - รูปที่ 18 การปลูกต้นไม้รอบพื้นที่โครงการ
