โครงการ The Cove Condominium เลขที่ 700 ถนนนาเกลือ ซอย 18 ตำบลนาเกลือ อำเภอบางละมุง จังหวัดชลบุรี ประกอบด้วยอาคารชุดพักอาศัย ขนาดความสูง 18 ชั้น ชั้นใต้ดิน 1 ชั้น จำนวน 1 อาคาร มีห้องพักอาศัยทั้งหมด 103 ห้อง อาคาร Club House ขนาดความสูง 2 ชั้น จำนวน 1 อาคาร อาคาร Coffee Shop ขนาดความสูง 1 ชั้น จำนวน 1 อาคาร และสระว่ายน้ำรวม ซึ่งเข้าข่ายเป็นโครงการที่ต้องจัดทำรายงานการวิเคราะห์ผลกระทบสิ่งแวดล้อม บริษัท เพชร พร็อพเพอร์ตี้ ดีเวลลอปเม้นท์ จำกัด ซึ่งเป็นผู้พัฒนาโครงการจึงได้นำเสนอรายงานการวิเคราะห์ผลกระทบสิ่งแวดล้อม โครงการ The Cove Condominium ต่อสำนักงานนโยบายและแผนทรัพยากรธรรมชาติและสิ่งแวดล้อม

ดังนั้น นิติบุคคลอาคารชุด เดอะ คอฟ คอนโดมิเนียม (ดังภาคผนวก ข-1) ซึ่งตระหนักถึงการดำเนินงานด้านสิ่งแวดล้อม จึงได้มอบหมายให้ บริษัท ศูนย์วิเคราะห์น้ำ จำกัด ซึ่งเป็นนิติบุคคลและห้องปฏิบัติการวิเคราะห์คุณภาพสิ่งแวดล้อมที่ขึ้นทะเบียนต่อกรมโรงงานอุตสาหกรรม กระทรวงอุตสาหกรรม ทะเบียนเลขที่ ว-190 เป็นผู้ดำเนินการตรวจสอบการดำเนินงานดังกล่าว และจัดทำรายงาน โดยรายงานฉบับนี้ เป็นรายงานผลการปฏิบัติตามมาตรการป้องกันและแก้ไขผลกระทบสิ่งแวดล้อม และมาตรการติดตามตรวจสอบคุณภาพสิ่งแวดล้อม (ระยะดำเนินการ) ระหว่างเดือนกรกฎาคม ถึง ธันวาคม พ.ศ.2566 เพื่อเสนอต่อหน่วยงานที่เกี่ยวข้องต่อไป

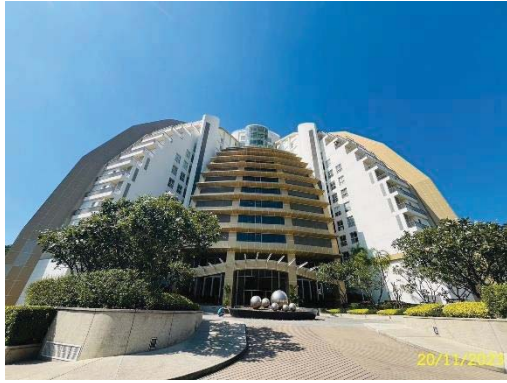
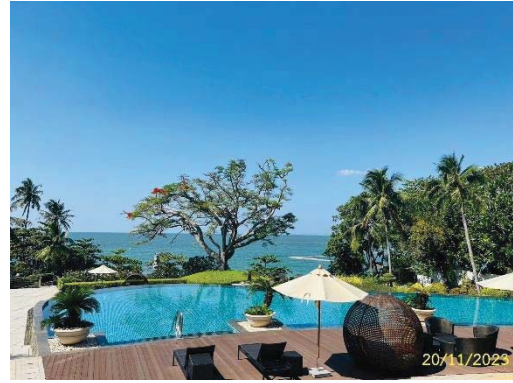
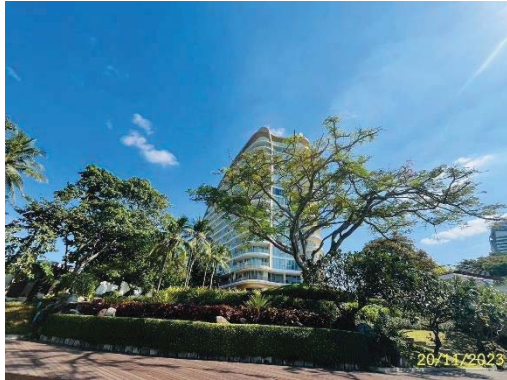
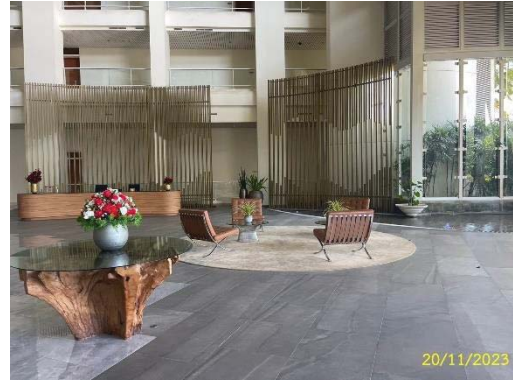
ภาพที่ 1.2-2 สภาพปัจจุบัน

- 1.2.7 ประเภทโครงการ : อาคารอยู่อาศัยรวม
- 1.2.8 สภาพปัจจุบัน : โครงการมีการก่อสร้างและเปิดใช้อาคาร รวมไปถึงระบบสาธารณูปโภคทั้งหมด (ภาพที่ 1.2-2) และรายละเอียดการขออนุญาตก่อสร้าง และใบรับรองการก่อสร้าง (ภาคผนวก ข-2)

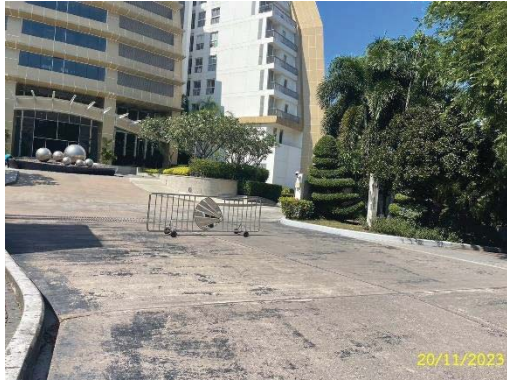
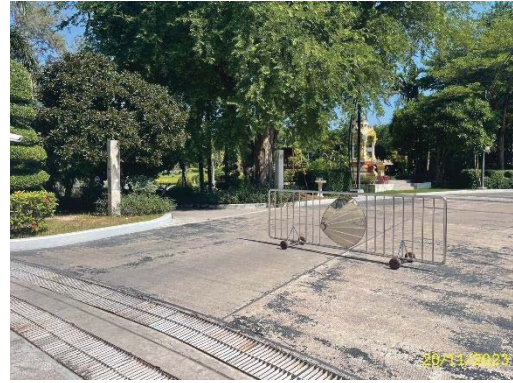
ทางเข้า-ออกโครงการ

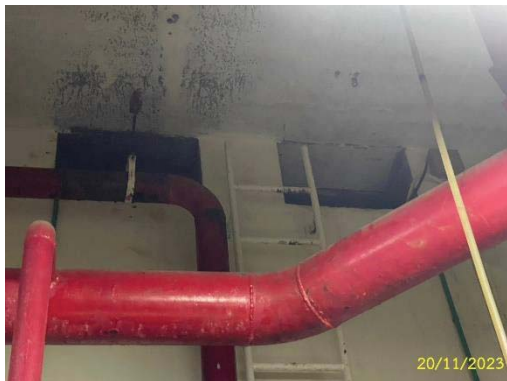
ถังเก็บน้ำชั้นใต้ดิน

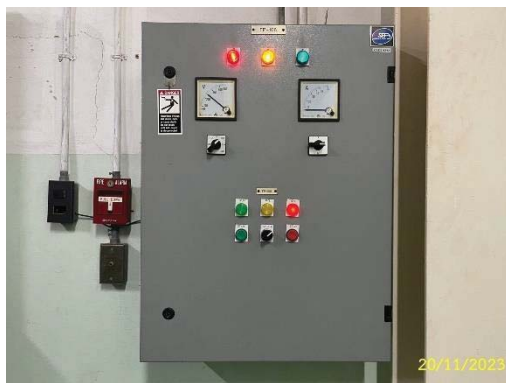
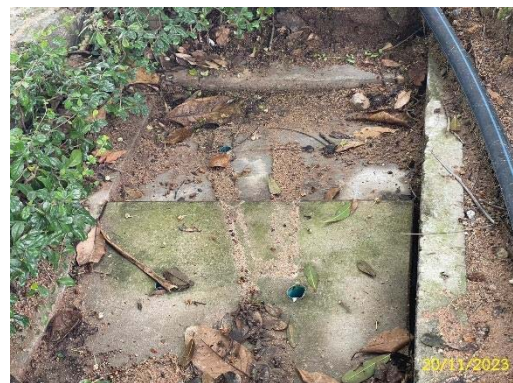
ภาพที่ 1.3.6-1 การบำบัดน้ำเสีย

ปัจจุบันน้ำเสียที่เกิดขึ้นภายในโครงการเกิดจากกิจกรรมการใช้น้ำภายในโครงการ มีการออกแบบให้มีระบบบำบัดน้ำเสียขั้นต้นแบบบำบัดด้วยถังเกรอะ โดยมีปริมาณน้ำเสียประมาณ 90 ลูกบาศก์เมตรต่อวัน โดยมีการบำบัดน้ำเสียภายในโครงการ ดังนี้ 1) อาคารพักอาศัย มีปริมาณการใช้น้ำเสียรวม 90 ลูกบาศก์เมตรต่อวัน จัดให้มีการบำบัดด้วยถังเกรอะ จำนวน 2 ชุด มีปริมาณน้ำเสีย 64 ลูกบาศก์เมตรต่อชุด 2) อาคาร Club House มีปริมาณการใช้น้ำเสียรวม 1.5 ลูกบาศก์เมตรต่อวัน จัดให้มีการบำบัดด้วยถังเกรอะ จำนวน 1 ชุด มีปริมาณน้ำเสีย 2.3 ลูกบาศก์เมตรต่อชุด ซึ่งมีได้เกินกว่าปริมาณน้ำเสียเข้าระบบบำบัดที่ได้จากการประเมิน ดังนั้นผลการดำเนินการจริงเป็นไปตามผลที่ได้จากการประเมินผลกระทบสิ่งแวดล้อม

ระบบบำบัดน้ำเสีย

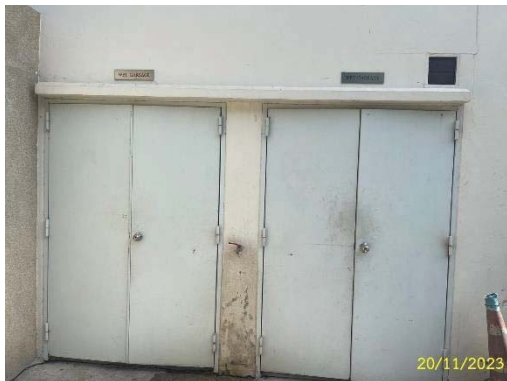
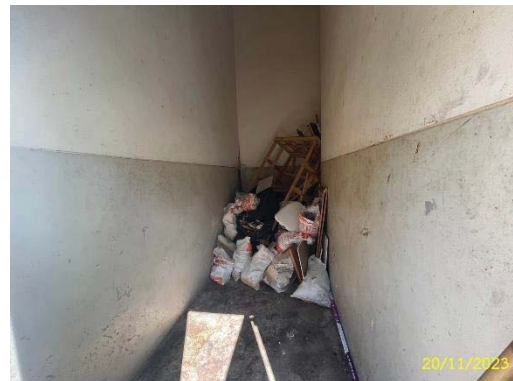
ประตูห้องพักมูลฝอยรวมปิดมิดชิด

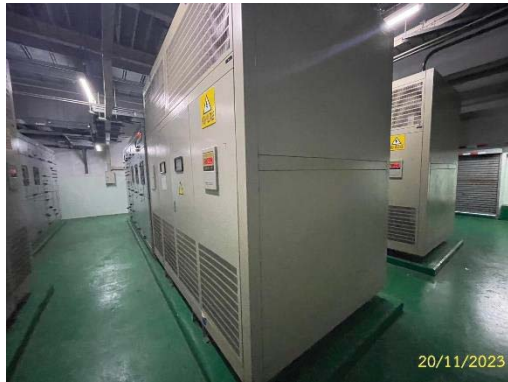
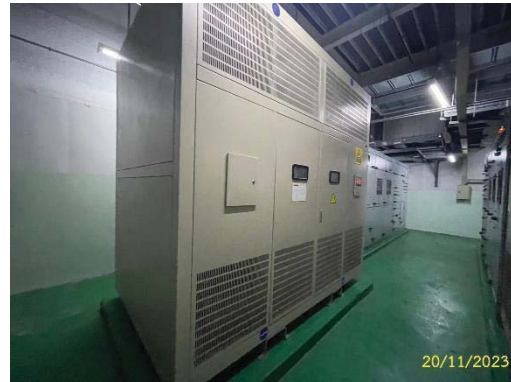
ปัจจุบันโครงการมีระบบไฟฟ้าอยู่ 2 ระบบ ได้แก่ ระบบไฟฟ้าปกติ และระบบไฟฟ้าสำรอง โดยระบบไฟฟ้าปกติ จะรับกระแสไฟจากไฟฟ้าส่วนภูมิภาคเมืองพัทยา ผ่าน Transformer ขนาด 2,000 kVA จำนวน 2 ชุด ระบบไฟฟ้าสำรองของโครงการจะจัดให้มีเครื่องกำเนิดไฟฟ้าสำรอง จำนวน 1 ชุด สามารถสำรองไฟได้ประมาณ 8 ชั่วโมง ทั้งนี้ระบบไฟฟ้าดังกล่าวปัจจุบันมีการทำงานอย่างมีประสิทธิภาพสามารถรองรับการใช้งานของผู้พักอาศัยได้อย่างเพียงพอ ทั้งนี้โครงการมีการบำรุงรักษาระบบและทดสอบระบบเป็นประจำ โดยรวมผลการดำเนินการจริงเป็นไปตามผลที่ได้จากการประเมินผลกระทบสิ่งแวดล้อม

หม้อแปลงไฟโครงการ

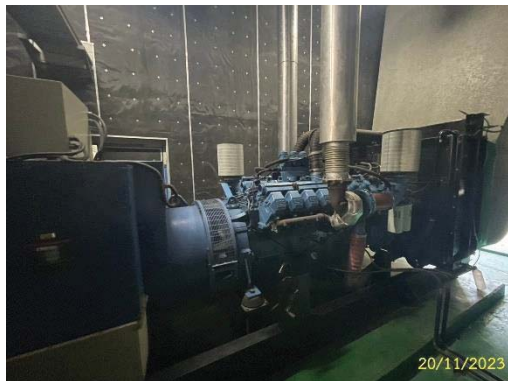
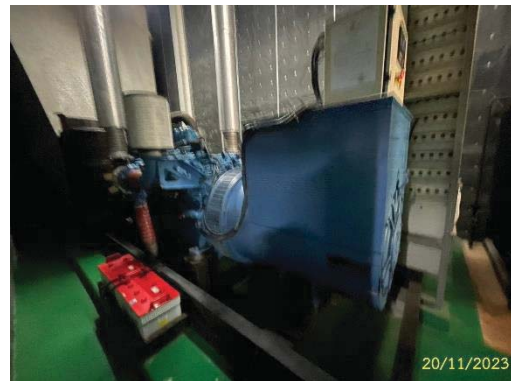
เครื่องกำเนิดไฟฟ้าสำรอง

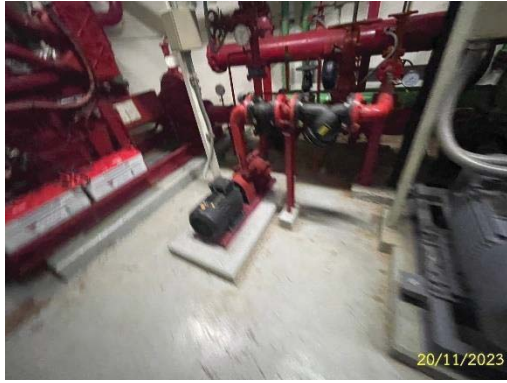
เครื่องสูบน้ำดับเพลิง

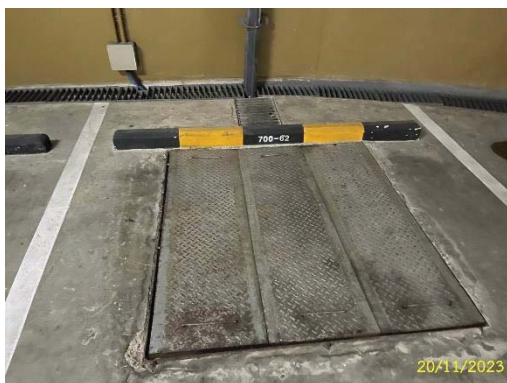
บ่อหน่วงน้ำ
