บทที่ 2

การปฏิบัติตามมาตรการป้องกัน และแก้ไขผลกระทบสิ่งแวดล้อม

ตารางที่ 2.2-1 ผลการปฏิบัติตามมาตรการป้องกันและแก้ไขผลกระทบสิ่งแวดล้อม (ระยะดำเนินการ)

โครงการผลิตไฮโดรเจนเปอร์ออกไซด์ บริษัท ไทยเปอร์ออกไซด์ จำกัด ระหว่างเดือนกรกฎาคม-ธันวาคม 2566

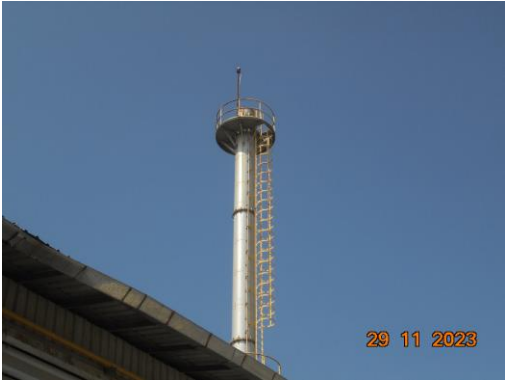
มาตรการป้องกัน และแก้ไขผลกระทบสิ่งแวดล้อม	สถานที่ ดำเนินการ	ผลการปฏิบัติตามมาตรการฯ	ปัญหา อุปสรรค ที่ไม่สามารถปฏิบัติ ตามมาตรการและ แนวทางแก้ไข	หลักฐานและ เอกสารอ้างอิง
ทรัพยากรกายภาพ 1. คุณภาพอากาศ - ปล่องระบาย SO ₂ จาก Boiler สูงไม่น้อยกว่า 25 เมตร	- พื้นที่โครงการ	- ปล่อง Boiler ของโครงการมีความสูง 25 เมตร ซึ่งใช้ก๊าซธรรมชาติเป็นเชื้อเพลิงและเป็นแหล่งจ่ายไอน้ำหลักให้กับกระบวนการผลิตของโครงการ	-	- รูปที่ 1 ปล่องระบาย SO ₂ จาก Boiler

รูปที่ 1 ปล่องระบาย SO ₂ จาก Boiler	รูปที่ 2 ปล่องระบาย HC

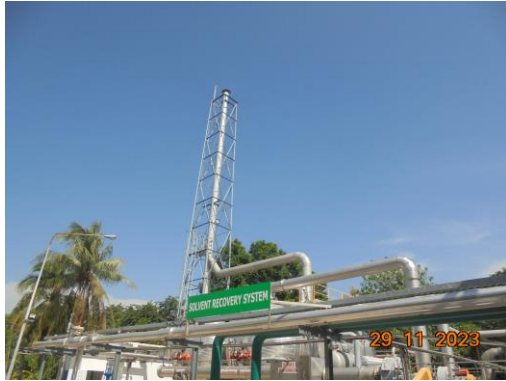
- ปล่องระบาย HC สูงไม่น้อยกว่า 20 เมตร	- พื้นที่โครงการ	- โครงการติดตั้งปล่องระบาย HC ใหม่เพิ่มเติม จำนวน 1 ปล่อง โดยมีความสูง 25 เมตร และมีขนาด 20 นิ้ว เริ่มใช้งานตั้งแต่เดือนกันยายน พ.ศ. 2564 เพื่อใช้งานร่วมกับระบบ Solvent recovery system ส่วนปล่องระบาย HC เดิมหยุดการใช้งานแต่สามารถใช้งานได้ หากปล่องใหม่เกิดเหตุขัดข้อง	-	- รูปที่ 2 ปล่องระบาย HC - ภาคผนวก 9ข

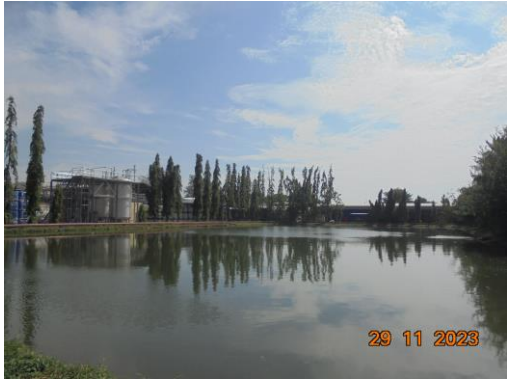
รูปที่ 3 ระบบบำบัดน้ำเสียแบบบ่อเติมอากาศ

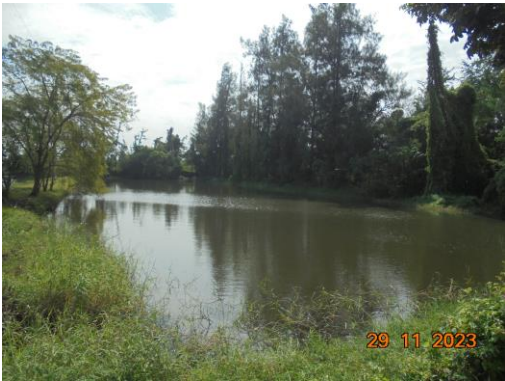
รูปที่ 4 บ่อพักน้ำทิ้ง	รูปที่ 5 บ่อดักไขมัน

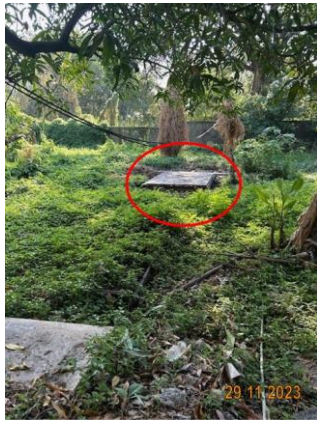
- โรงงานต้องจัดให้มีบ่อดักไขมันบริเวณใกล้เคียง โรงอาหารก่อนปล่อยน้ำทิ้งเข้าสู่ระบบบำบัดน้ำเสีย	- พื้นที่โครงการ	- โครงการติดตั้งบ่อดักไขมันที่บริเวณโรงอาหาร เพื่อรองรับ น้ำทิ้งจากโรงอาหารก่อนระบายเข้าสู่ระบบบำบัดน้ำเสีย	-	- รูปที่ 5 บ่อดัก ไขมัน

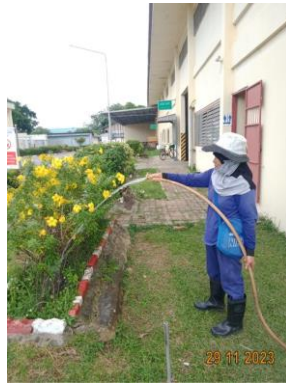
รูปที่ 6 น้ำที่ผ่านการบำบัดแล้วนำไปรดน้ำต้นไม้

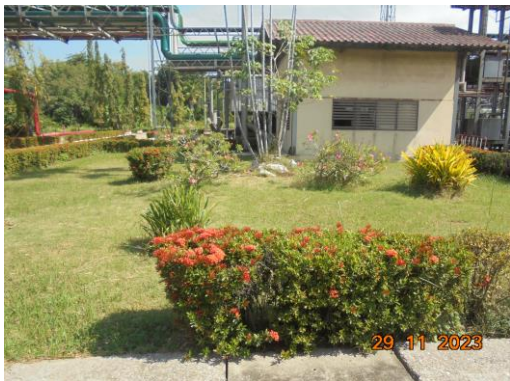
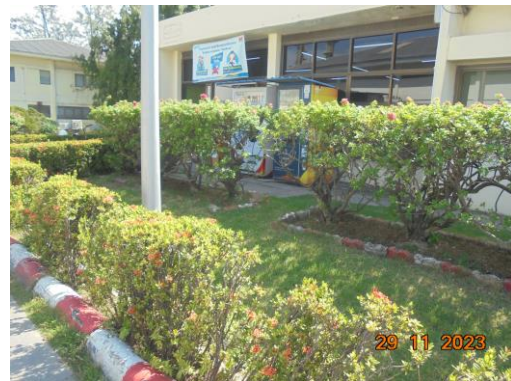
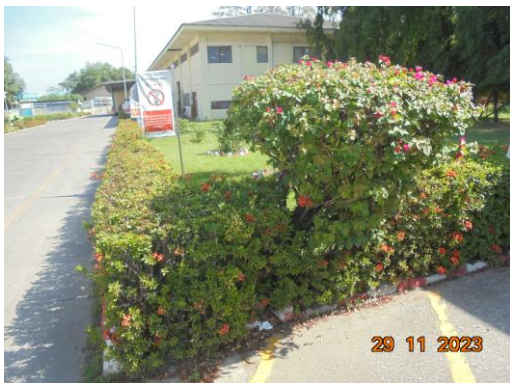
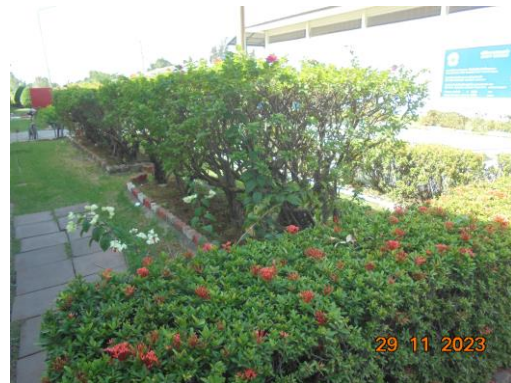
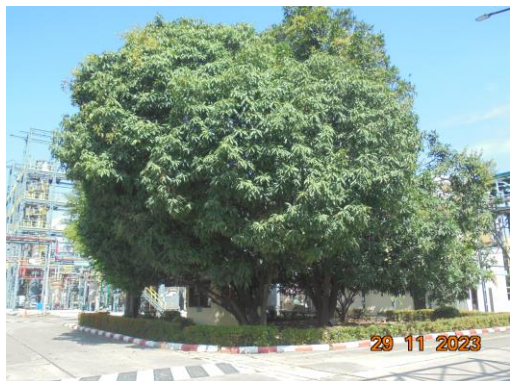
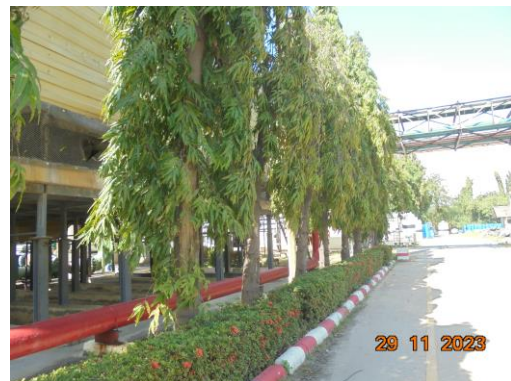
รูปที่ 7 พื้นที่สีเขียวภายในโครงการ

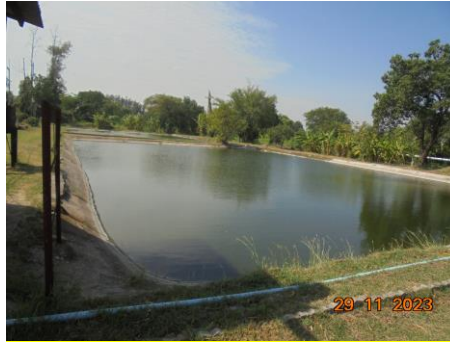
มาตรการป้องกัน และแก้ไขผลกระทบสิ่งแวดล้อม	สถานที่ดำเนินการ	ผลการปฏิบัติตามมาตรการฯ	ปัญหา อุปสรรค ที่ไม่สามารถปฏิบัติ ตามมาตรการและ แนวทางแก้ไข	หลักฐานและ เอกสารอ้างอิง
ทรัพยากรกายภาพ (ต่อ) 2. คุณภาพน้ำ (ต่อ) - โรงงานได้เตรียมบ่อพักน้ำเสียในพื้นที่โครงการ ปริมาตร กักเก็บประมาณ 35,000 ลบ.ม. เพื่อเก็บสำรองน้ำทิ้ง ที่ผ่านการบำบัดแล้วในกรณีฉุกเฉิน	- พื้นที่โครงการ	- โครงการได้จัดเตรียมบ่อพักน้ำทิ้งในพื้นที่โครงการ เพื่อสำรองน้ำทิ้งที่ผ่านการบำบัดไว้สำหรับกรณีฉุกเฉิน และหมุนเวียนน้ำมาใช้ในการรดน้ำต้นไม้	-	- รูปที่ 8 บ่อพัก น้ำทิ้งขนาด 35,000 ลบ.ม.

รูปที่ 8 บ่อพักน้ำทั้งหมด 35,000 ลบ.ม.

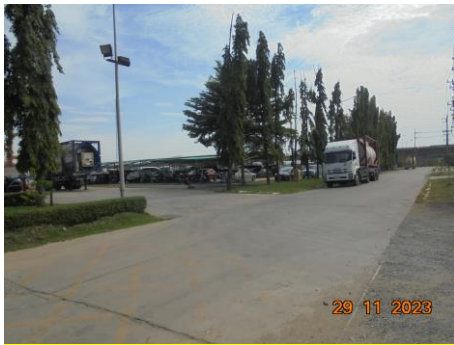
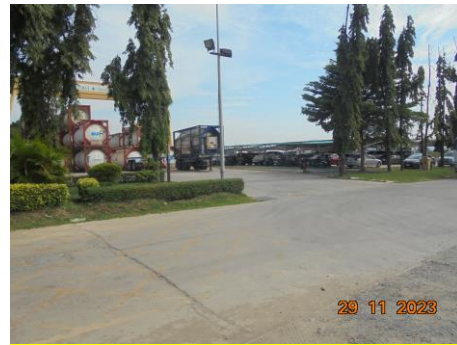
รูปที่ 9 สภาพถนนทางเข้าโครงการ

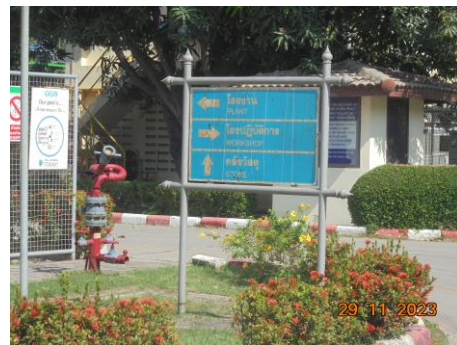
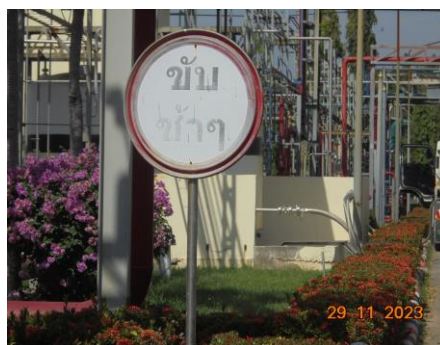
รูปที่ 10 ป้ายจำกัดความเร็วและป้ายเตือนการจราจรในพื้นที่โครงการ

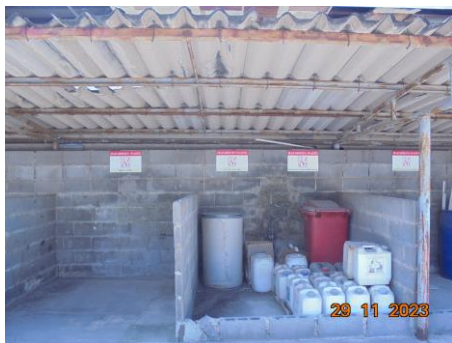
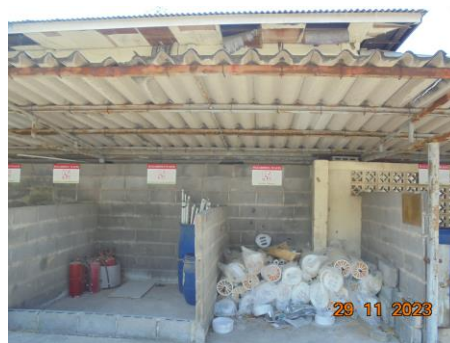
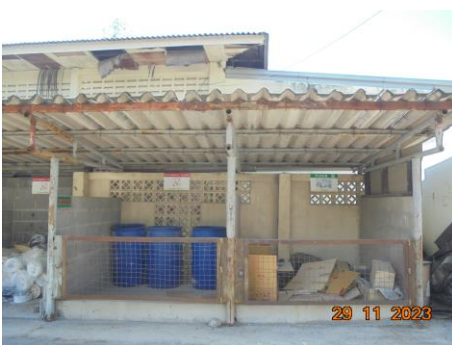
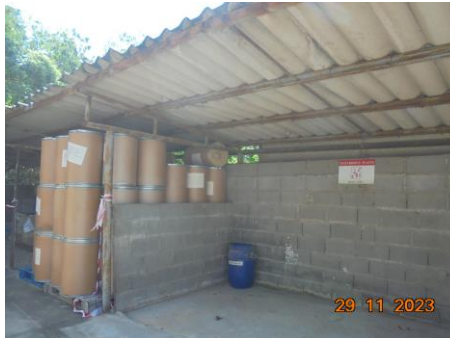
มาตรการป้องกัน และแก้ไขผลกระทบสิ่งแวดล้อม	สถานที่ ดำเนินการ	ผลการปฏิบัติตามมาตรการฯ	ปัญหา อุปสรรค ที่ไม่สามารถปฏิบัติ ตามมาตรการ และแนวทางแก้ไข	หลักฐานและ เอกสารอ้างอิง
คุณค่าการใช้ประโยชน์ของมนุษย์ 1. การคมนาคมและการขนส่ง - ร่วมมือช่วยเหลือการซ่อมบำรุงเส้นทางที่ใช้	- พื้นที่โครงการ	- โครงการมีการประสานงานกับบริษัท ไทยอคริลิก ไฟเบอร์ จำกัด ในการดูแลปรับปรุงเส้นทางคมนาคม อยู่เสมอ ปัจจุบัน (กรกฎาคม-ธันวาคม 2566) ถนน อยู่ในสภาพดี ไม่ชำรุด	-	- รูปที่ 9 สภาพถนน ทางเข้าโครงการ - รูปที่ 10 ป้ายจำกัด ความเร็วและป้าย เตือน การจราจร ในพื้นที่โครงการ
2. กากของเสีย - กากของเสียของ Palladium จะรวบรวมส่งกลับ ไปทำใหม่ที่ประเทศสหรัฐอเมริกา	- พื้นที่โครงการ	- ปัจจุบัน (กรกฎาคม-ธันวาคม 2566) ไม่มีการขนถ่ายกาก ของเสียของ Palladium ไปกำจัดนอกพื้นที่โครงการ โดย จัดเก็บไว้ในอาคารเก็บกากของเสียของโรงงาน	-	- รูปที่ 11 อาคารเก็บ กากของเสีย

รูปที่ 11 อาคารเก็บกากของเสีย

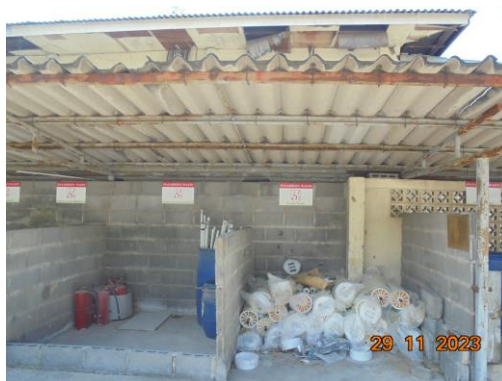
รูปที่ 12 พื้นที่เก็บถุ่ Alumina

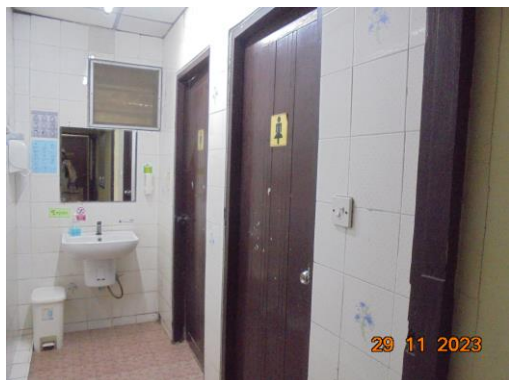
รูปที่ 13 ห้องสุขา

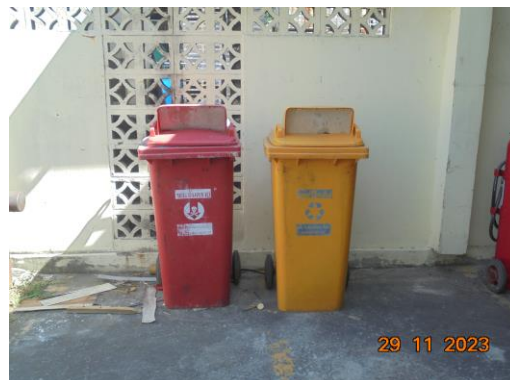
รูปที่ 14 ภาชนะจัดเก็บขยะมูลฝอย

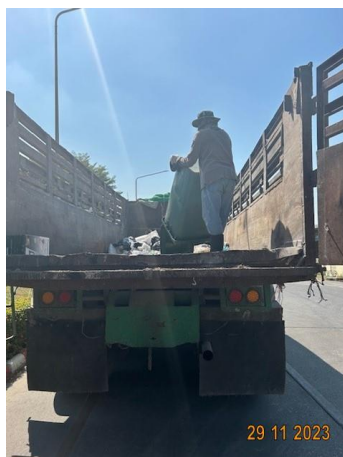
รูปที่ 15 รถเก็บขยะมูลฝอย

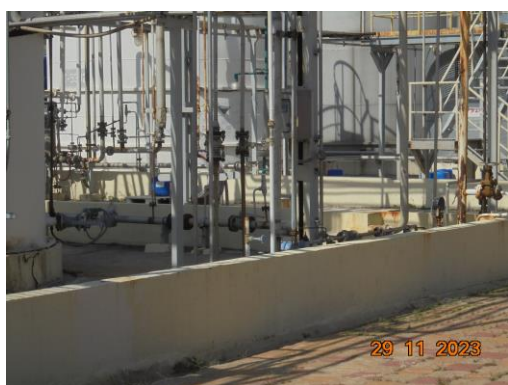
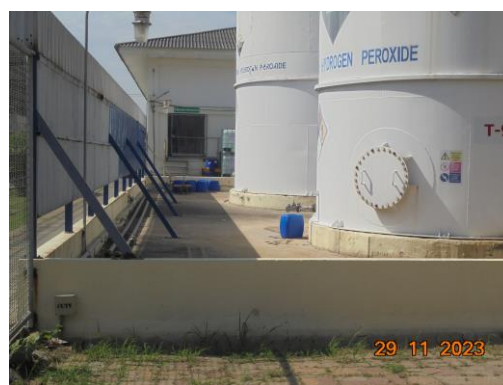
รูปที่ 16 Bund Wall

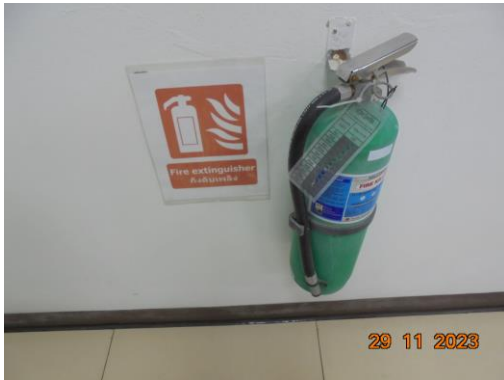
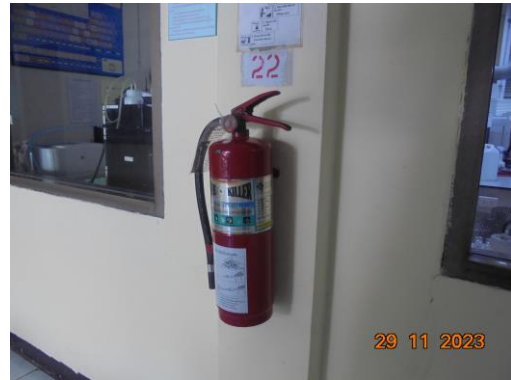
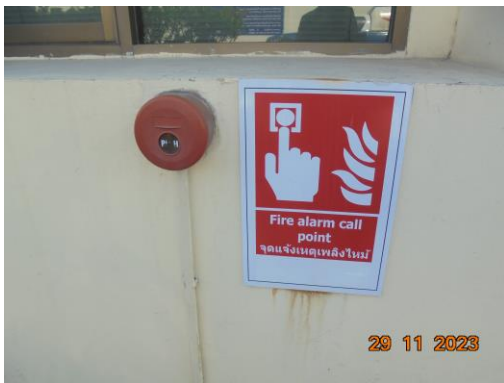
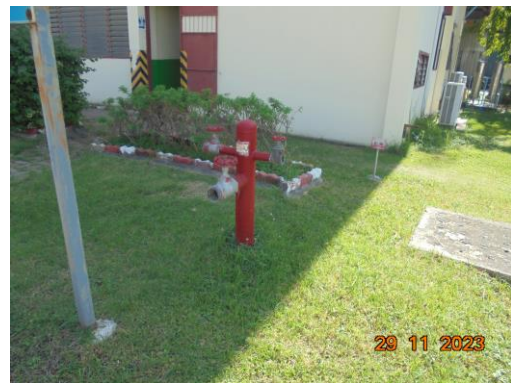
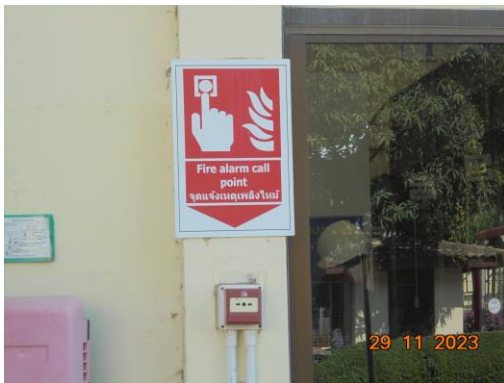
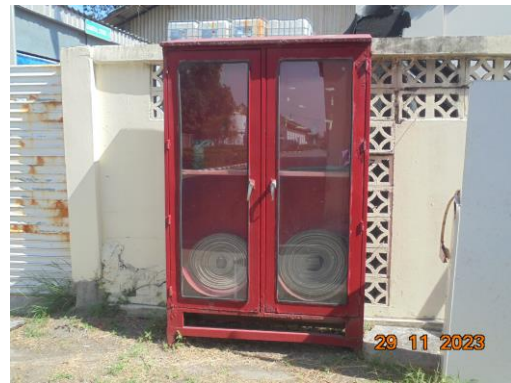
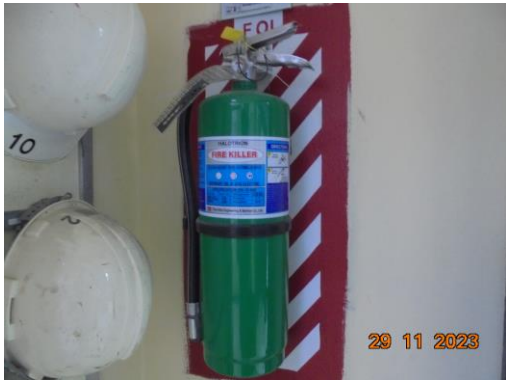
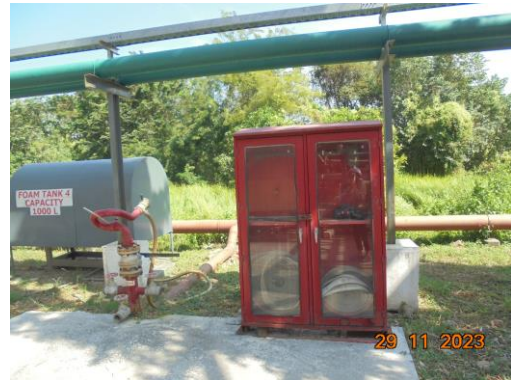
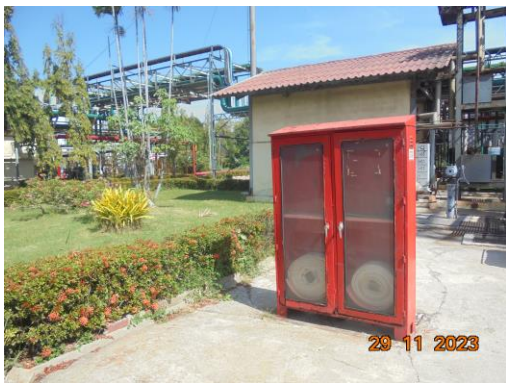
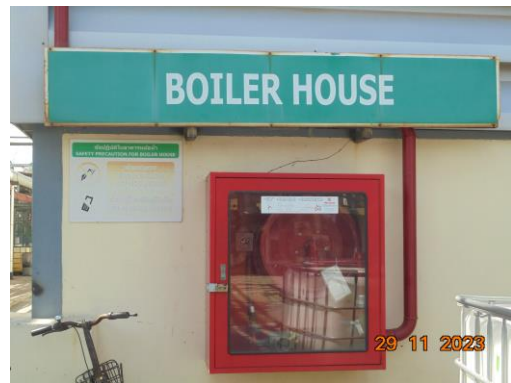
รูปที่ 17 อุปกรณ์ป้องกันและระงับอัคคีภัย

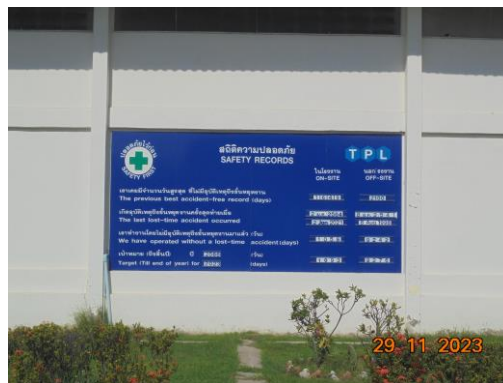
รูปที่ 18 ป้ายสถิติการเกิดอุบัติเหตุ

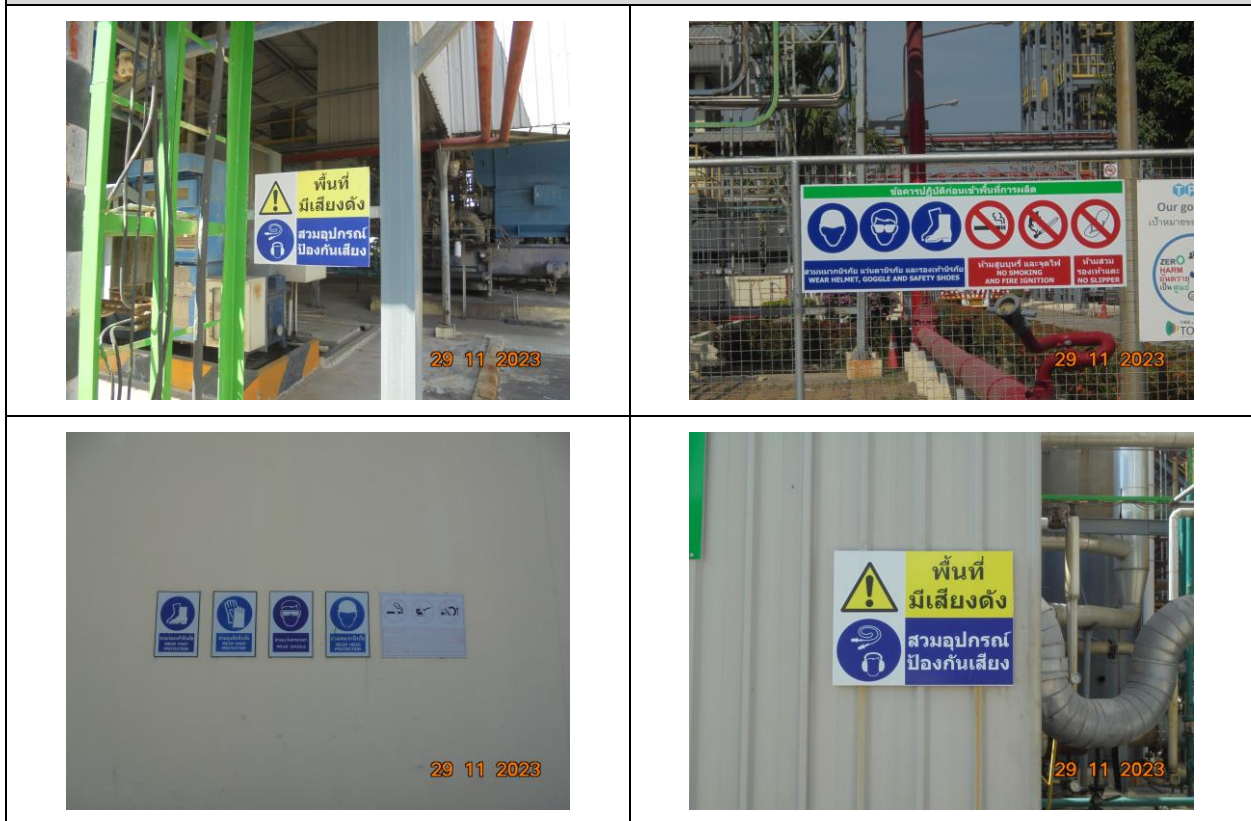
รูปที่ 19 ป้ายเตือนการสวมใส่อุปกรณ์ป้องกันอันตรายส่วนบุคคล

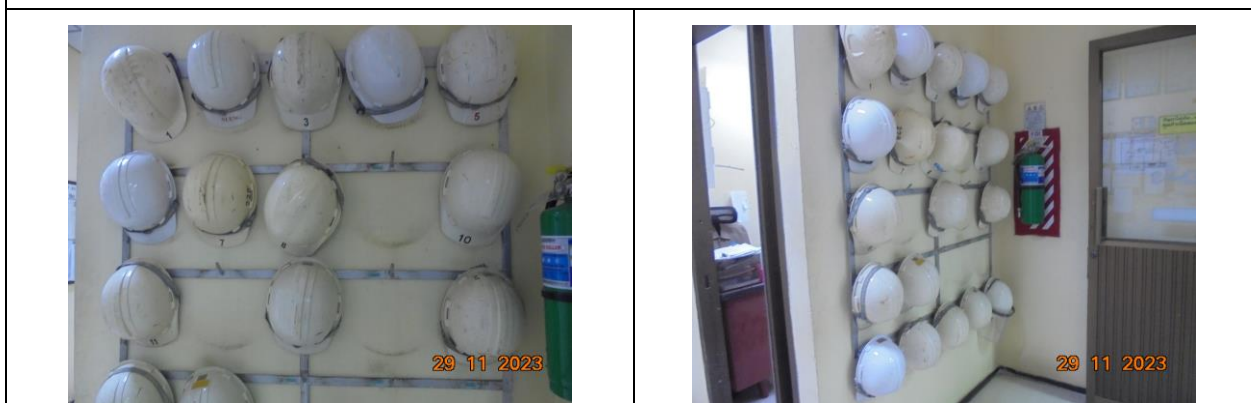
รูปที่ 20 อุปกรณ์ป้องกันอันตรายส่วนบุคคล

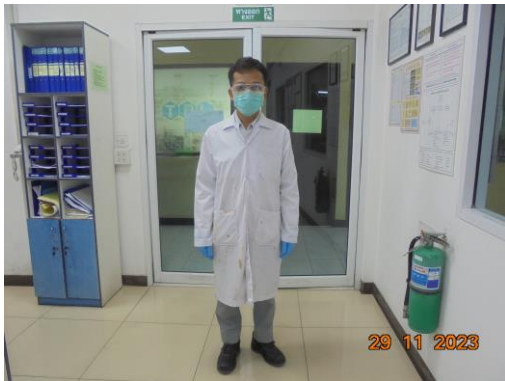
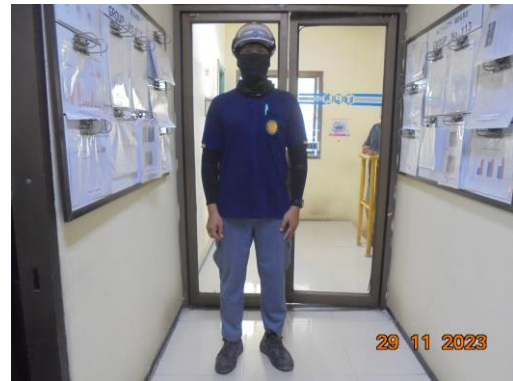
รูปที่ 21 พนักงานสวมใส่อุปกรณ์ป้องกันอันตรายส่วนบุคคล

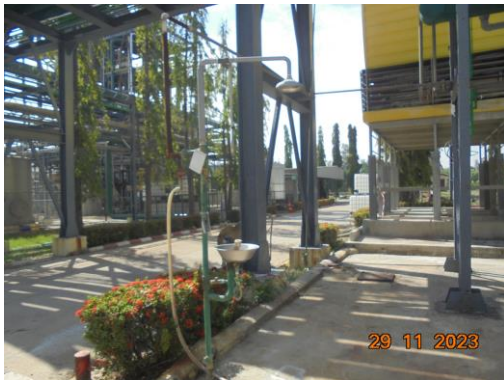
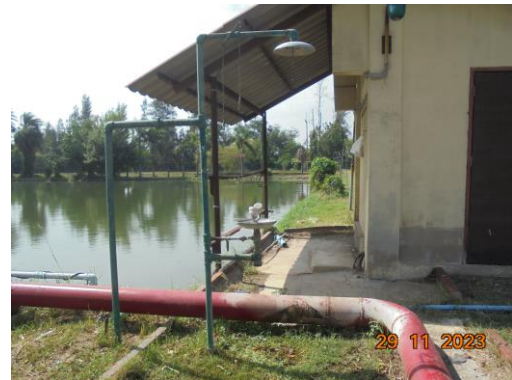
รูปที่ 22 อ่างล้างตาฉุกเฉิน

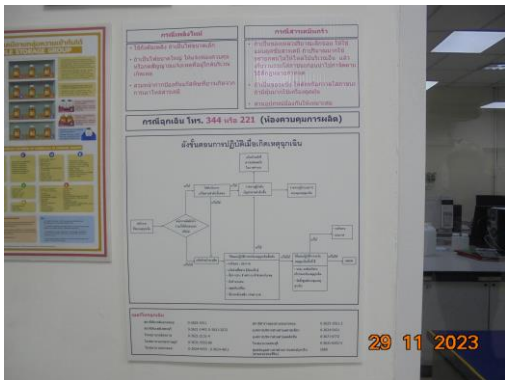
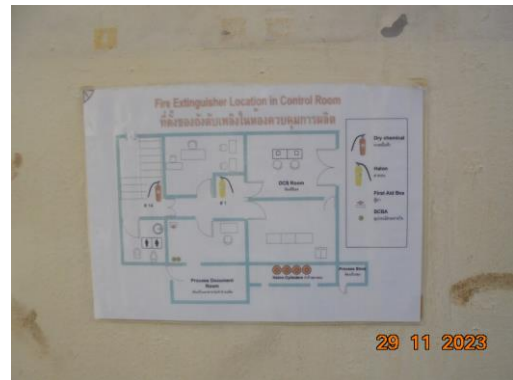
รูปที่ 23 แผนผังกรณีเกิดเหตุฉุกเฉิน

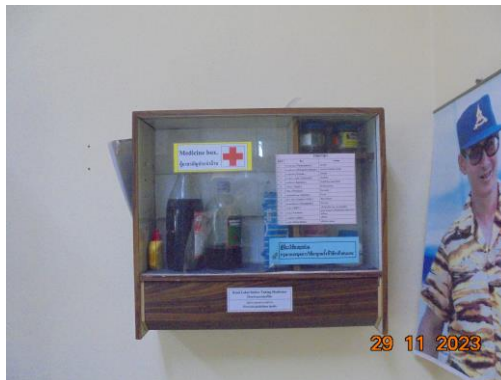
รูปที่ 24 อุปกรณ์ปฐมพยาบาล

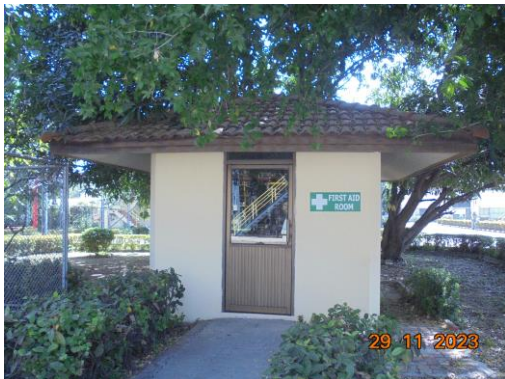
รูปที่ 25 ห้องพยาบาล

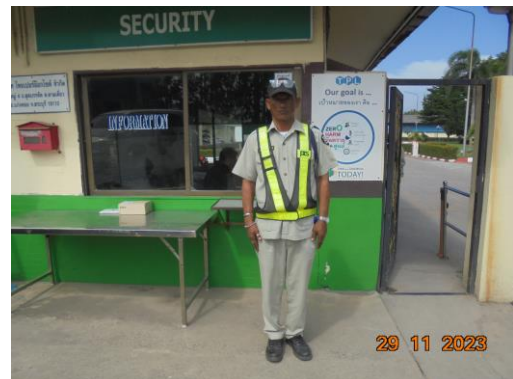
รูปที่ 26 เจ้าหน้าที่รักษาความปลอดภัยของโครงการ

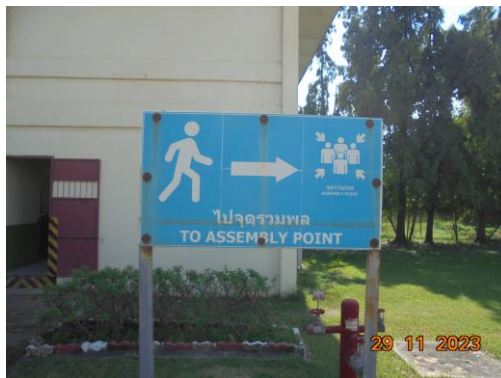
รูปที่ 27 จุดรวมพล

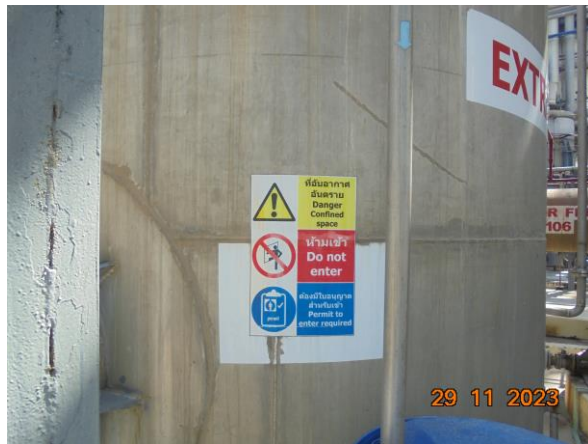
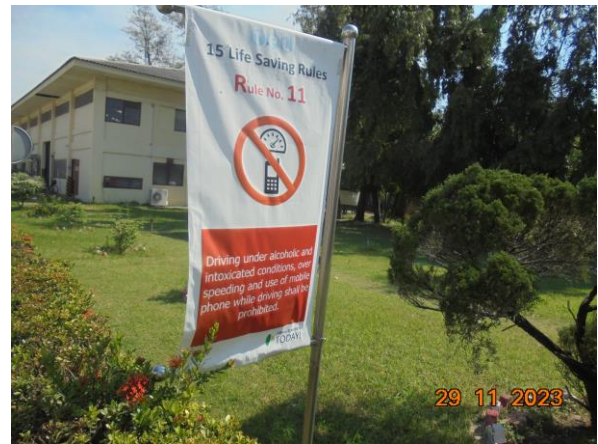
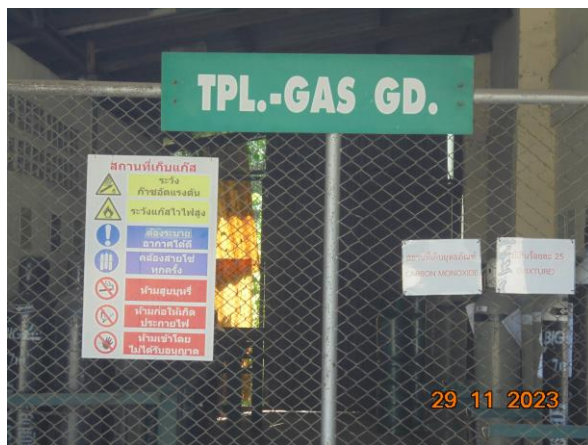
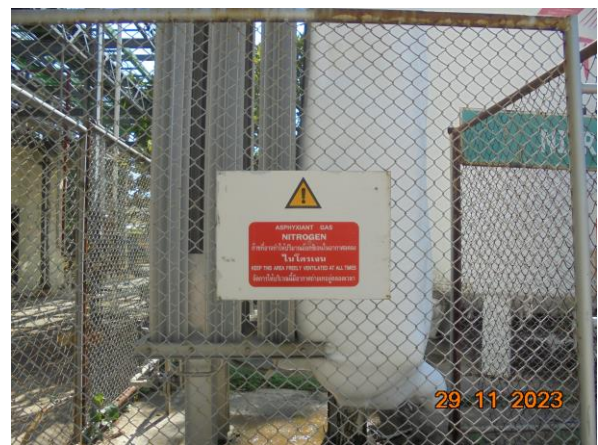
รูปที่ 28 ป้ายเตือนภายในพื้นที่โครงการ

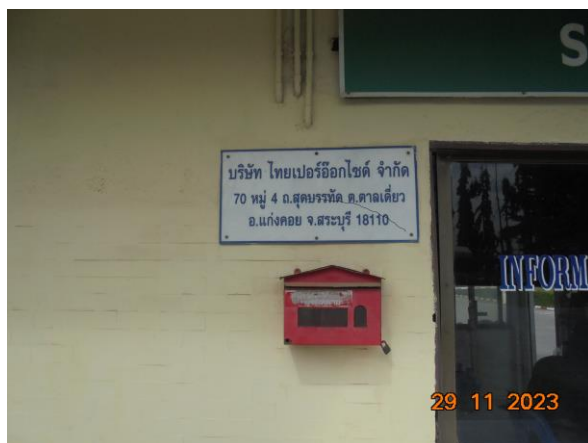
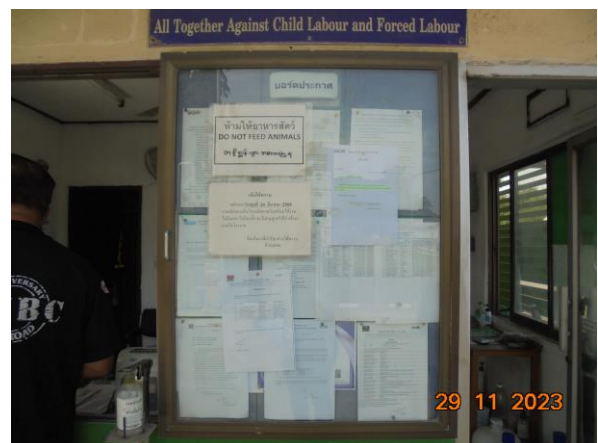
รูปที่ 29 กล่องรับเรื่องร้องเรียน
