บทที่ 2

การปฏิบัติตามมาตรการป้องกันและแก้ไขผลกระทบสิ่งแวดล้อม

ตารางที่ 2.2-1 ผลการปฏิบัติตามมาตรการป้องกันและแก้ไขผลกระทบสิ่งแวดล้อม โครงการคัลเจอร์ จูฬา (Culture Chula) (ระยะก่อสร้าง)

บริษัท เอทีซี-เจวี 27 จำกัด ระหว่างเดือนกรกฎาคม-ธันวาคม 2566

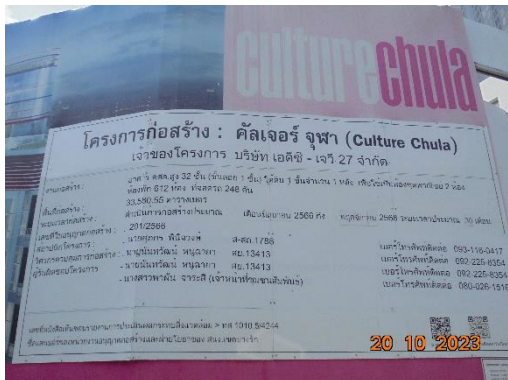
มาตรการป้องกันและแก้ไขผลกระทบสิ่งแวดล้อม	สถานที่ดำเนินการ	ผลการปฏิบัติตามมาตรการฯ	ปัญหา อุปสรรค ที่ไม่สามารถปฏิบัติ ตามมาตรการและ แนวทางแก้ไข	หลักฐานและ เอกสารอ้างอิง
มาตรการทั่วไป 1. จัดให้มีป้ายการประชาสัมพันธ์บริเวณด้านหน้าโครงการ โดยติดตั้งป้ายความกว้างไม่น้อยกว่า 2.4 เมตร และความยาวไม่น้อยกว่า 4.8 เมตร บริเวณแนวรั้วโครงการ ด้านที่ติดกับถนนพระรามที่ 4 และถนนสุรวงศ์ อย่างน้อยต้องมีรายละเอียดดังนี้ 1) ชื่อโครงการ 2) เจ้าของโครงการ 3) ลักษณะโครงการและขนาดพื้นที่โครงการโดยสรุป 4) ระยะเวลาก่อสร้าง (จำนวนวัน ระบุวันเริ่มและวันสิ้นสุด) 5) แผนงานการก่อสร้าง รายละเอียดวันและเวลาการทำงาน 6) เลขที่ใบอนุญาตก่อสร้าง 7) สถาปนิกโครงการ 8) วิศวกรควบคุมการก่อสร้าง พร้อมเบอร์โทรศัพท์	- บริเวณพื้นที่โครงการ บริเวณด้านหน้าโครงการ	- โครงการติดป้ายประชาสัมพันธ์บริเวณด้านหน้าโครงการโดยแสดงรายละเอียดการก่อสร้าง ชื่อโครงการ เจ้าของโครงการ ลักษณะโครงการ และขนาดพื้นที่โดยสรุป ระยะเวลาก่อสร้าง (จำนวนวัน ระบุวันเริ่มและวันสิ้นสุด) แผนงานการก่อสร้าง เลขที่ใบอนุญาตก่อสร้าง สถาปนิกโครงการ วิศวกรควบคุมการก่อสร้างพร้อมเบอร์โทรศัพท์ ผู้รับผิดชอบโครงการพร้อมเบอร์ติดต่อที่สามารถติดต่อได้ 24 ชั่วโมง เลขที่หนังสือเห็นชอบรายงานการประเมินผลกระทบสิ่งแวดล้อม (ที่ ทส. 1010.5/4244 ลงวันที่ 8 มีนาคม 2565) ตารางสรุปมาตรการและตารางมาตรการป้องกันและแก้ไขผลกระทบสิ่งแวดล้อม และมาตรการติดตามตรวจสอบผลกระทบสิ่งแวดล้อมที่ได้รับความเห็นชอบสำเนาตารางกรมธรรม์ประกันภัย	-	- ภาคผนวก 1ก หนังสือแจ้งการก่อสร้างดัดแปลงหรือรื้อถอนอาคารตามมาตรการ 39 ทวิ - ภาคผนวก 2ก สำเนาหนังสือเห็นชอบโครงการ - ภาคผนวก 3ก สำเนาหนังสือขอเปลี่ยนแปลงชื่อโครงการ - ภาคผนวก 28ข สำเนากรมธรรม์ประกันภัย - รูปที่ 1 ป้ายประชาสัมพันธ์โครงการ

รูปที่ 1 ป้ายประชาสัมพันธ์โครงการ

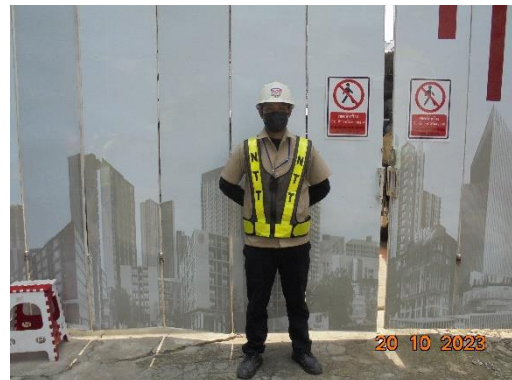
1. ทรัพยากรทางกายภาพ 1.1 สภาพภูมิประเทศ 1. ติดตั้งป้ายแสดงแนวเขตพื้นที่ก่อสร้างให้ชัดเจน 2. ควบคุมและก่อสร้างโครงการให้เป็นไปตามแบบ แปลนที่ได้ออกแบบไว้ 3. กำหนดเขตก่อสร้างโดยจัดให้มีเจ้าหน้าที่รักษา ความปลอดภัยควบคุมการเข้า-ออกพื้นที่ก่อสร้าง เพื่อไม่ให้บุคคลที่ไม่เกี่ยวข้องกับการก่อสร้างเข้า พื้นที่ก่อสร้างซึ่งอาจได้รับอันตรายได้ 4. จัดให้มีกำแพงกันดินเป็นกำแพงคอนกรีตเสริมเหล็ก เมื่อมีการปรับระดับพื้นดินภายในโครงการสูงกว่า พื้นที่ภายนอกโครงการ เพื่อเป็นแนวกันดินพังทลาย จากโครงการไปยังพื้นที่ข้างเคียง	- ภายในพื้นที่ก่อสร้าง โครงการ - ภายในพื้นที่ก่อสร้าง โครงการ - ภายในพื้นที่ก่อสร้าง โครงการ - ภายในพื้นที่ก่อสร้าง โครงการ	- โครงการติดป้ายแสดงแนวเขตพื้นที่ก่อสร้างภายใน โครงการอย่างชัดเจน - โครงการได้ควบคุมและก่อสร้างโครงการให้เป็นไปตาม แบบแปลนที่ได้ออกแบบไว้ - โครงการจัดให้มีเจ้าหน้าที่รักษาความปลอดภัยควบคุม การเข้า-ออกพื้นที่ก่อสร้าง เพื่อไม่ให้บุคคลที่ไม่เกี่ยวข้อง กับการก่อสร้างเข้าพื้นที่ก่อสร้าง - โครงการจะจัดให้มีกำแพงกันดินเป็นกำแพงคอนกรีต เสริมเหล็ก เมื่อมีการปรับระดับพื้นดินภายในโครงการ สูงกว่าพื้นที่ภายนอกโครงการ เพื่อเป็นแนวกันดิน พังทลายจากโครงการไปยังพื้นที่ข้างเคียงในช่วงงาน โครงสร้างอาคาร โดยปัจจุบันระหว่างเดือนกรกฎาคม- ธันวาคม 2566 เป็นช่วงงานเสาเข็มและฐานราก	- - - -	- รูป ที่ 1 ป้าย ประชาสัมพันธ์ โครงการ - ภาพผนวก 2 ข แบบแปลนการ ก่อสร้างโครงการ - รูปที่ 2 เจ้าหน้าที่ รักษาความปลอดภัย -

รูปที่ 2 เจ้าหน้าที่รักษาความปลอดภัย

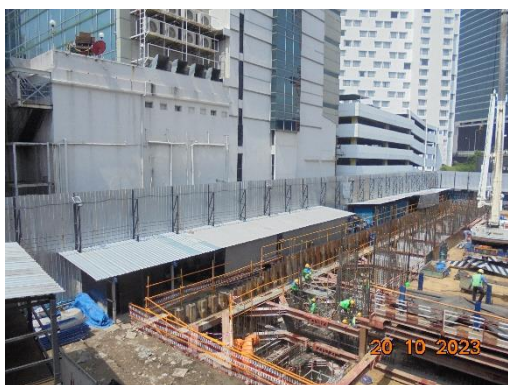
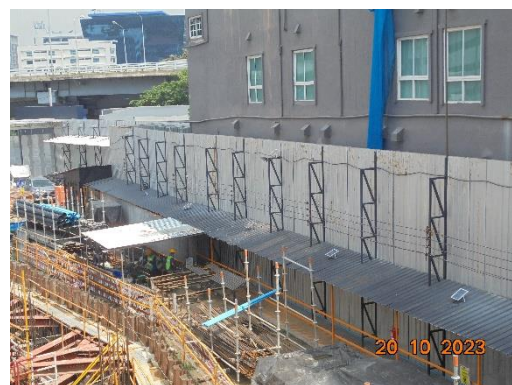
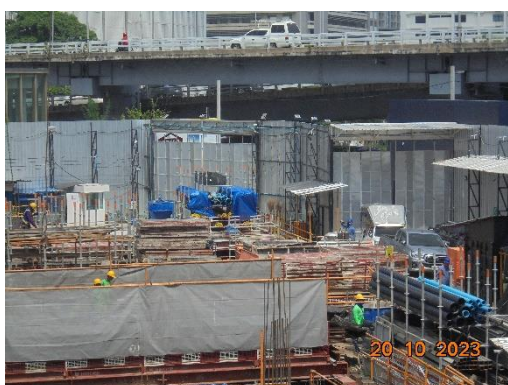
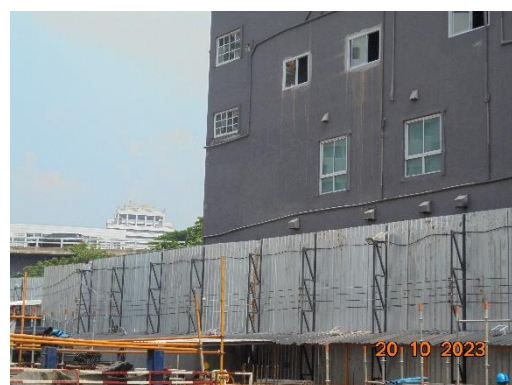
1.3 คุณภาพอากาศ 1. ล้อมรั้วทึบชั่วคราวโดยใช้ Steel Sheet ความหนาไม่น้อยกว่า 0.64 มิลลิเมตร (หรือวัสดุที่มีคุณสมบัติเทียบเท่า) ความสูง 6 เมตร รอบแนวเขตพื้นที่ก่อสร้างโครงการเพื่อป้องกันฝุ่นละอองกระจายไปยังพื้นที่ข้างเคียง	- ภายในพื้นที่ก่อสร้างโครงการ	- โครงการล้อมรั้วทึบชั่วคราวโดยใช้ Steel Sheet รอบแนวเขตพื้นที่ก่อสร้างเพื่อป้องกันฝุ่นละอองกระจายไปยังพื้นที่ข้างเคียง	-	- รูปที่ 3 รั้ว Steel Sheet รอบแนวเขตพื้นที่ก่อสร้าง

รูปที่ 3 รั้ว Steel Sheet รอบแนวเขตพื้นที่ก่อสร้าง

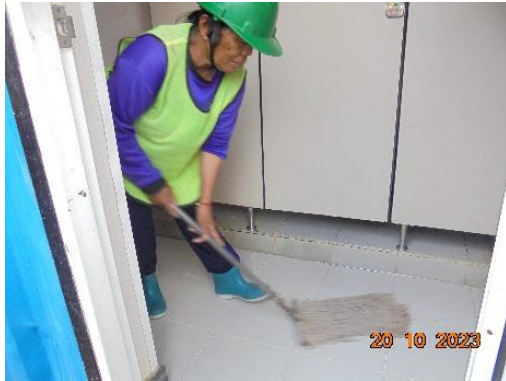
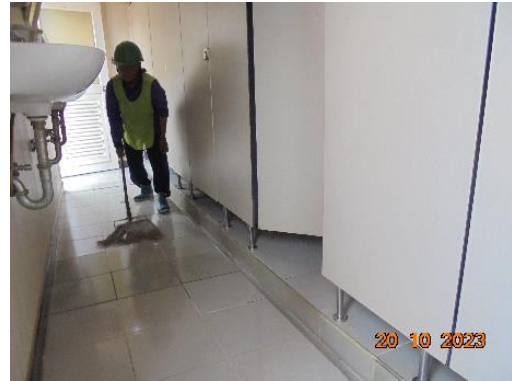
รูปที่ 17 เจ้าหน้าที่ดูแลรักษาความสะอาดห้องส้วม

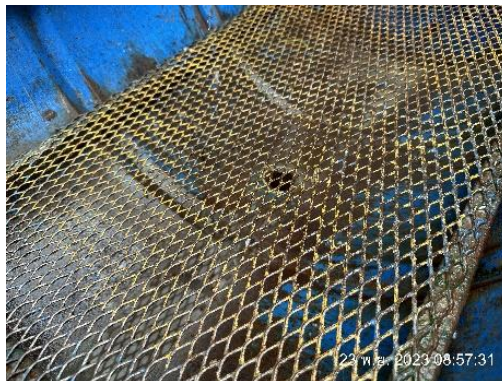
รูปที่ 18 ตะแกรงดักขยะก่อนระบายลงสู่ท่อระบายน้ำสาธารณะ

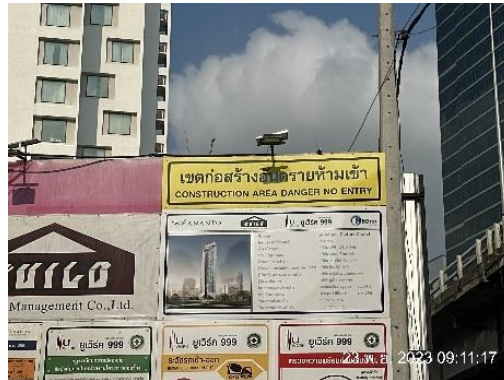
รูปที่ 26 ป้ายแสดงขอบเขตการก่อสร้าง

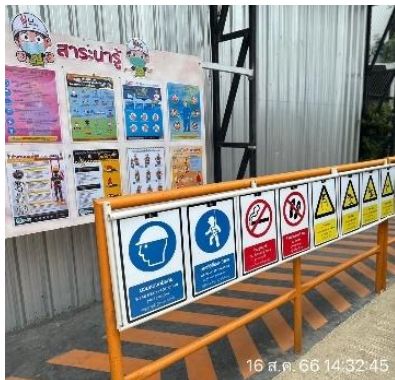
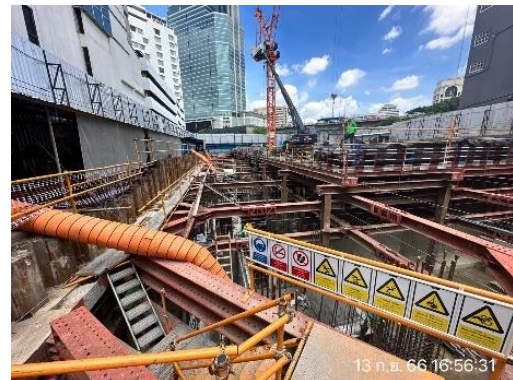
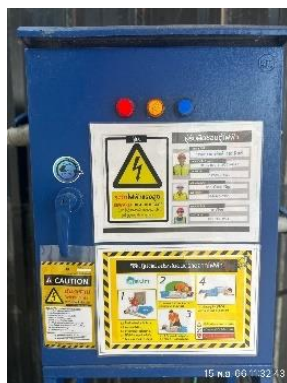
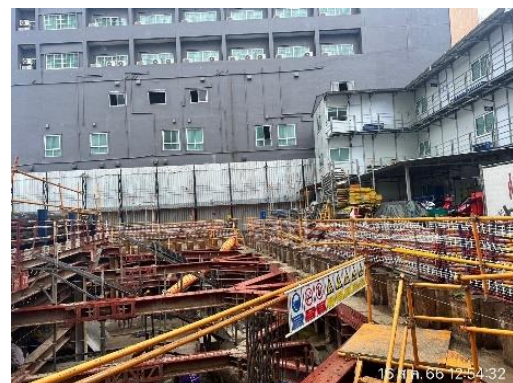
รูปที่ 27 ป้ายเตือนด้านความปลอดภัย

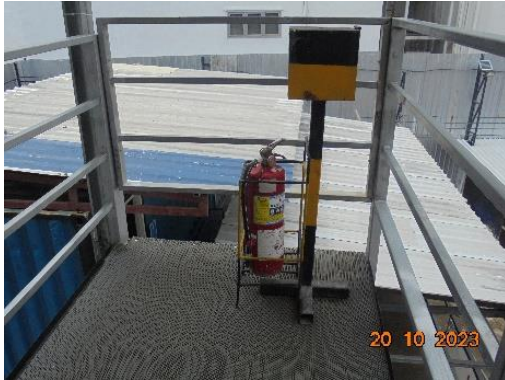
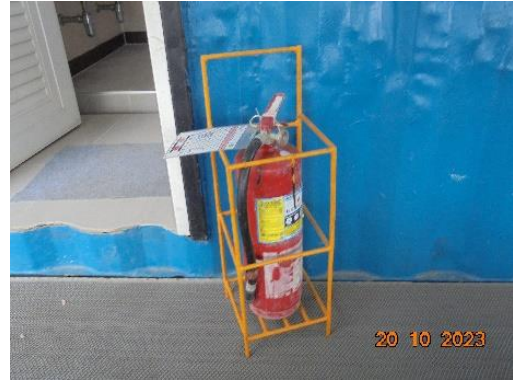
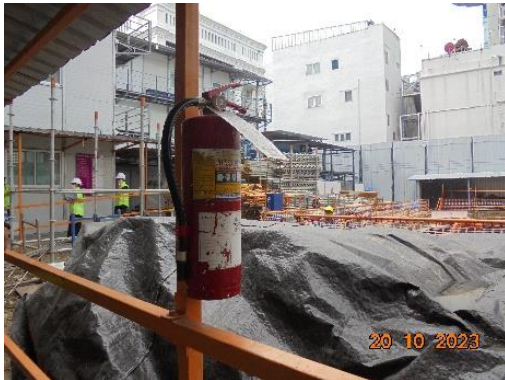
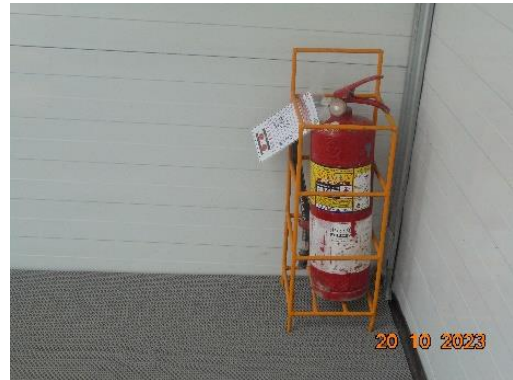
รูปที่ 28 ถังดับเพลิงเคมี

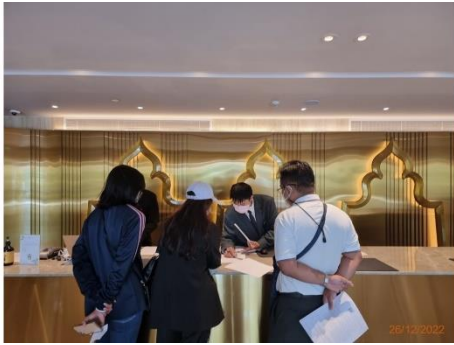
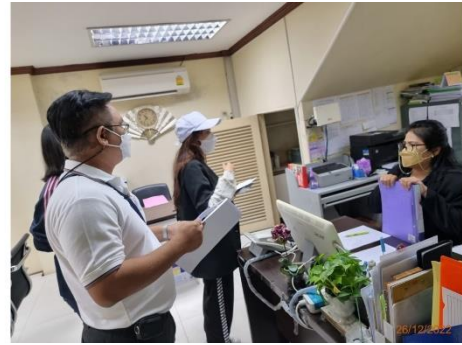
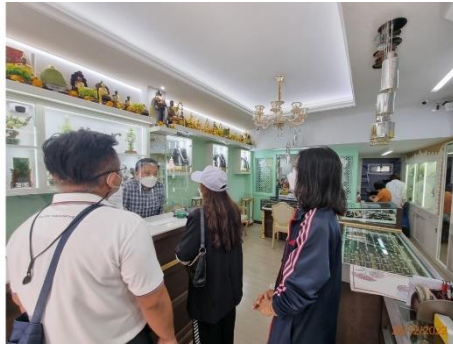
รูปที่ 29 เจ้าหน้าที่เข้าพบผู้ที่อยู่ติดกับโครงการก่อนการก่อสร้างเพื่อแจ้งแผนงานและให้หมายเลขโทรศัพท์ของเจ้าหน้าที่คุมงานก่อสร้าง (ต่อ)

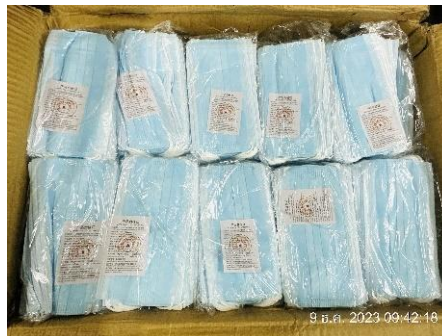
รูปที่ 30 หน้ากากป้องกันสารเคมีและฝุ่นละออง

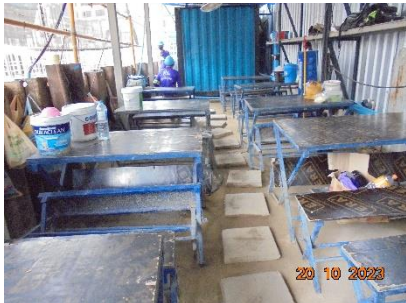
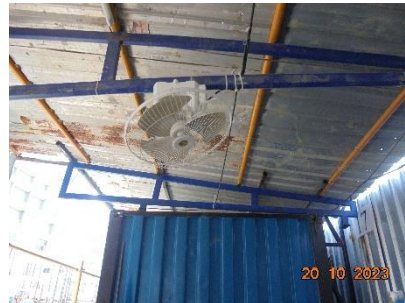
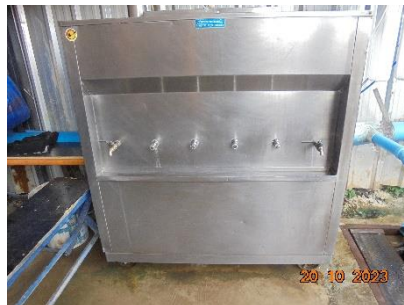
รูปที่ 31 ที่พักผ่อนและน้ำดื่มสำหรับคนงาน

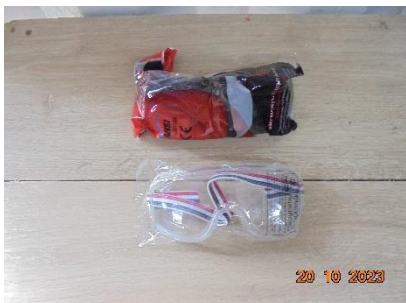
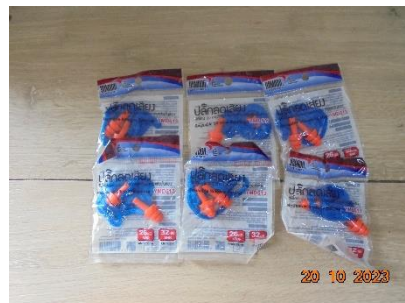
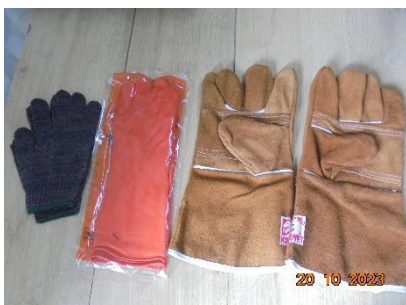
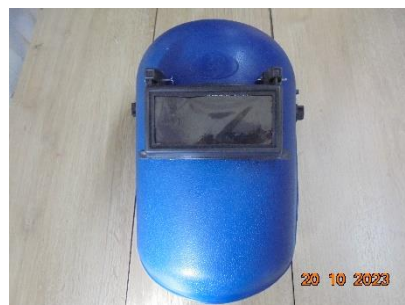
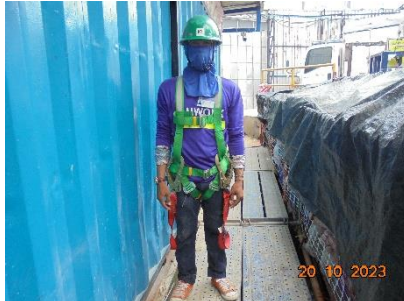
รูปที่ 32 อุปกรณ์ป้องกันอันตรายส่วนบุคคล (PPE)

รูปที่ 32 อุปกรณ์ป้องกันอันตรายส่วนบุคคล (PPE) (ต่อ)

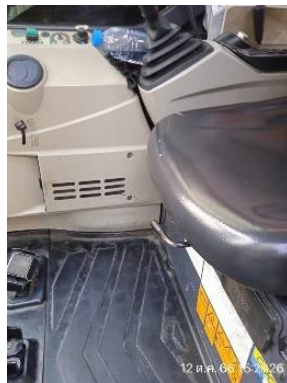
รูปที่ 33 รถชุดเจาะบุ่นั่งด้วยวัสดุป้องกันความสั่นสะเทือน

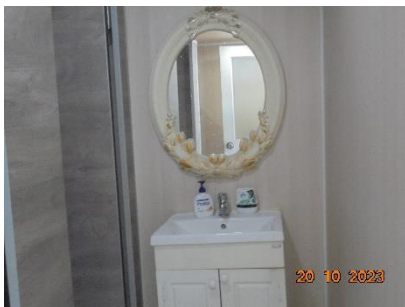
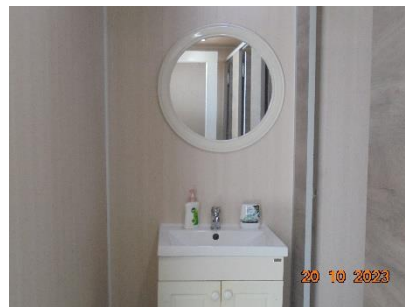
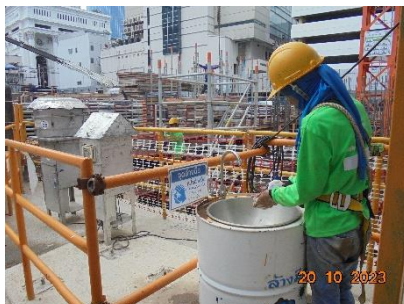
รูปที่ 34 ที่ล้างมือพร้อมสบู่หรือจุดบริการแอลกอฮอล์

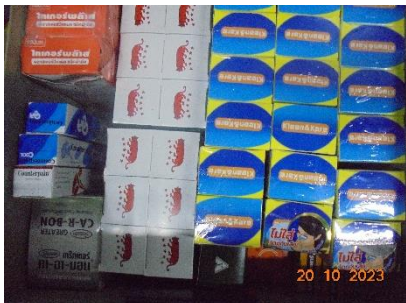
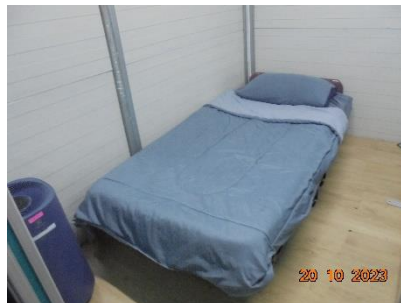
รูปที่ 40 ห้องปฐมพยาบาล และเครื่องมืออุปกรณ์การรักษายาบาลเบื้องต้น (ต่อ)

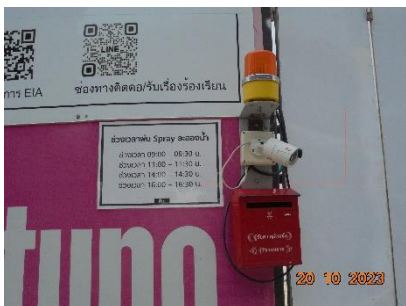
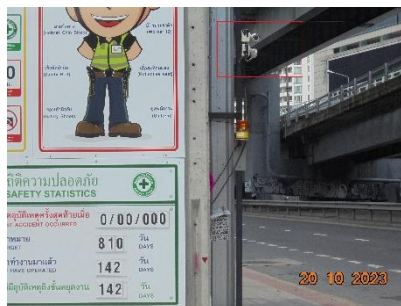
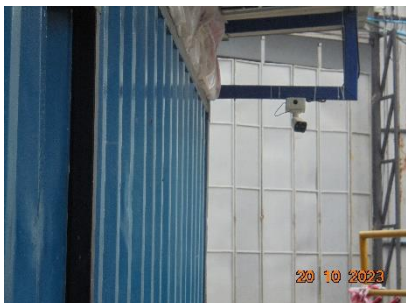
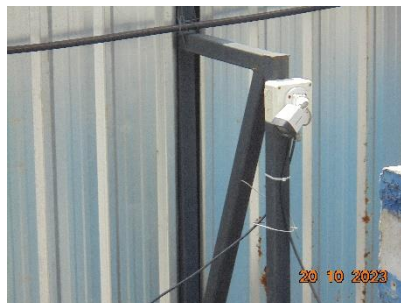
รูปที่ 41 กล้องวงจรปิดภายในพื้นที่ก่อสร้างโครงการ

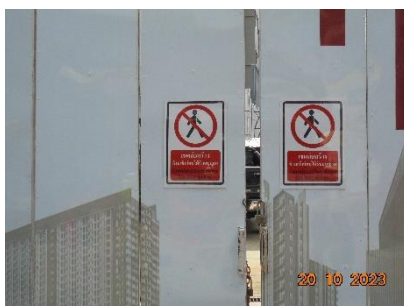
รูปที่ 42 ป้ายห้ามมิให้ผู้ที่ไม่เกี่ยวข้องเข้าไปภายในบริเวณพื้นที่ก่อสร้าง

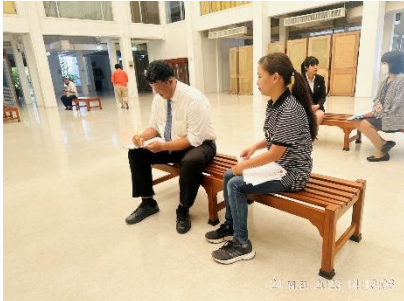
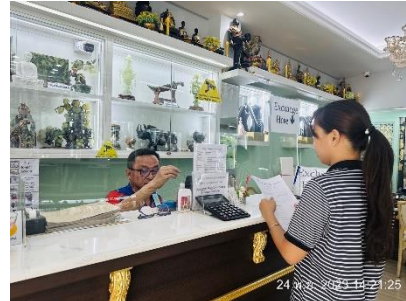
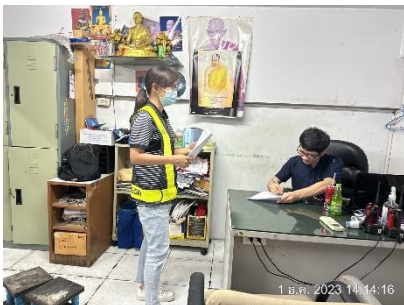
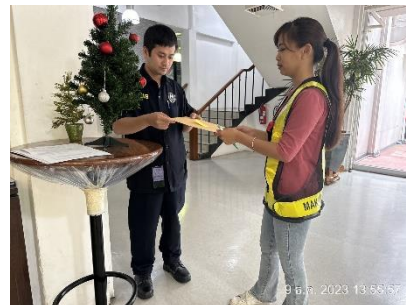
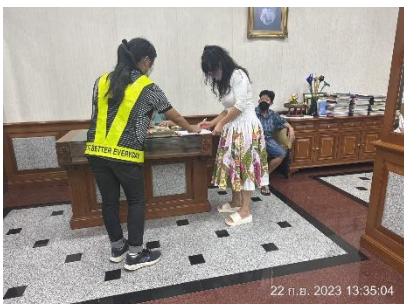
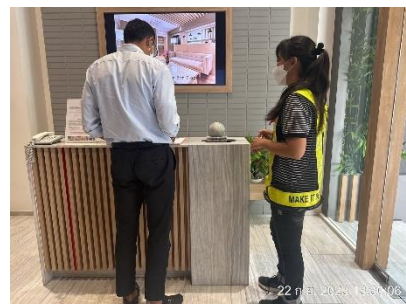
รูปที่ 43 เจ้าหน้าที่เข้าพบบ้านข้างเคียงประจำสัปดาห์ (มวลงชนสัมพันธ์)
