## บทที่ 1

### บทนำ

1. ชื่อโครงการ : โครงการทำเหมืองแร่แคลไซต์ คำขอประทานบัตรที่ 3/2542 (ประทานบัตร 29177/15681) ของนางชนปรียา ดัดวงษ์ (รับช่วงการทำเหมือง โดย บริษัท แร่สยาม จำกัด)
2. เจ้าของโครงการ : บริษัท แร่สยาม จำกัด
3. สถานที่ตั้งโครงการ : หมู่ที่ 2 ตำบลโคกตูม อำเภอเมืองลพบุรี จังหวัดลพบุรี (ตงรูปที่ 1-1)
4. ขนาดที่ตั้งโครงการ : 23-2-41 ไร่
5. โครงการผ่านการพิจารณาของคณะกรรมการผู้ชำนาญการ : เมื่อวันที่ 1 มีนาคม 2547
6. โครงการได้รับอนุญาตประทานบัตร : เมื่อวันที่ 27 ธันวาคม 2547 โดยมีอายุประทานบัตรถึง วันที่ 26 ธันวาคม 2569 มีอายุประทานบัตร 22 ปี
7. จัดทำรายงานโดย : บริษัท พัฒนาสิ่งแวดล้อมและทรัพยากร จำกัด

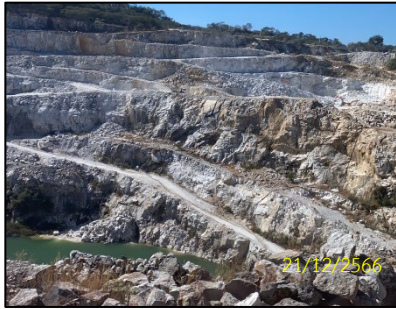
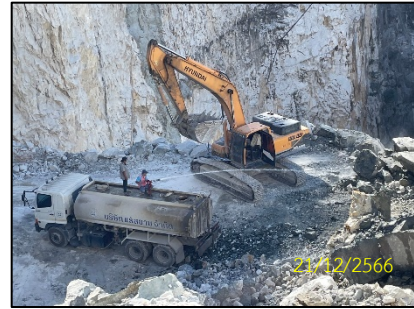
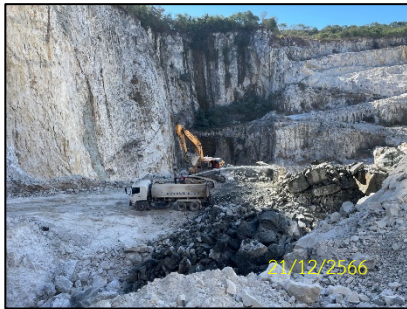
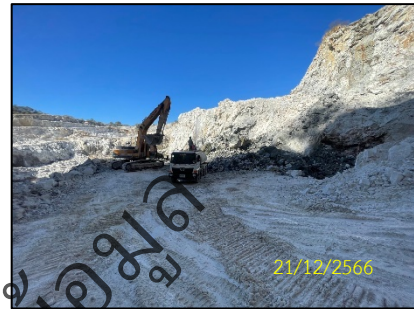
ลักษณะพื้นที่หน้าเหมืองในปัจจุบัน

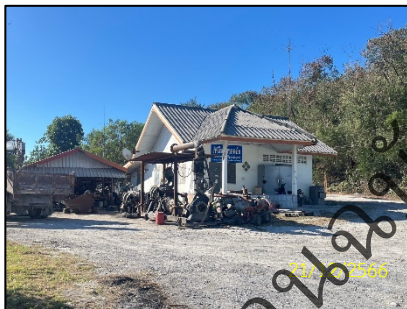
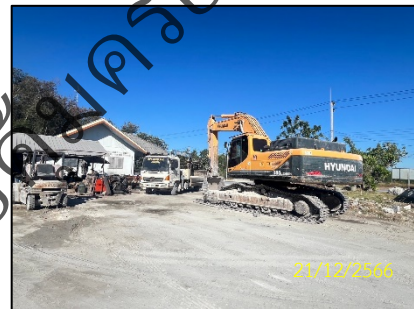
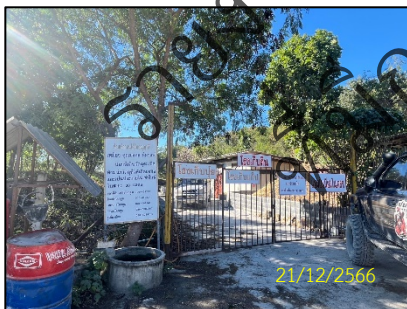
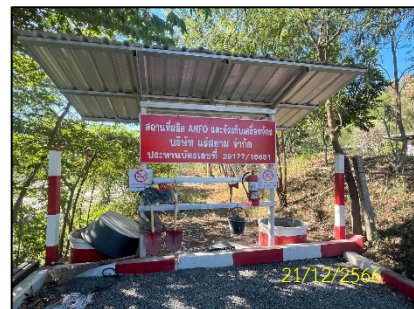
ภาพที่ 1-1 ลักษณะกิจกรรมบริเวณพื้นที่โครงการ

สภาพทั่วไปภายในพื้นที่โครงการ
