### การปฏิบัติตามมาตรการป้องกันและแก้ไขผลกระทบสิ่งแวดล้อม

#### 2.1 ผลการปฏิบัติตามมาตรการป้องกันและแก้ไขผลกระทบสิ่งแวดล้อมที่เสนอไว้ในรายงาน

โครงการเหมืองแร่แคลไซต์ คำขอประทานบัตรที่ 3/2542 (ประทานบัตรที่ 29177/15681)

ของนางชนปรียา ตัดวงษ์ (บริษัท แร่สยาม จำกัด รับช่วงฯ)

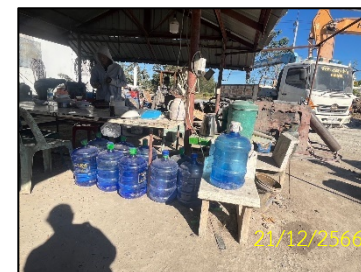
เงื่อนไขตามมาตรการ	ผลการปฏิบัติตามมาตรการ	ปัญหา อุปสรรค และแนวทางแก้ไข	ภาพประกอบมาตรการ
	- โครงการได้จัดหาน้ำดื่มที่สะอาดไว้บริการคนงานอย่างเพียงพอ	ไม่พบปัญหา

<p>น้ำดื่มสำหรับพนักงาน</p>
	- โครงการได้จัดสร้างห้องสุขาไว้บริการคนงานอย่างเพียงพอ	ไม่พบปัญหา

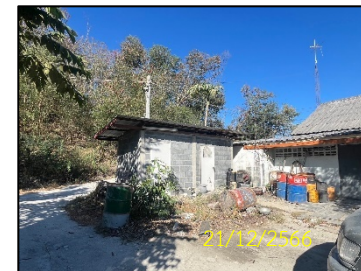
<p>ห้องสุขาสำหรับพนักงาน</p>
5. ติดต่อประสานงานกับสถานบริการด้านการรักษาพยาบาล และตรวจสุขภาพคนงานเพื่อเป็นสวัสดิการ	- ในปี พ.ศ. 2566 ทางโครงการได้จัดให้มีการตรวจสอบสุขภาพของพนักงาน ในวันที่ 6 ตุลาคม 2566 (ดังภาคผนวกที่ 9)	ไม่พบปัญหา

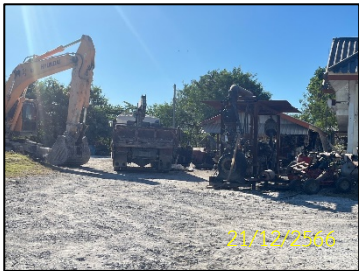
เงื่อนไขตามมาตรการ	ผลการปฏิบัติตามมาตรการ	ปัญหา อุปสรรค และแนวทางแก้ไข	ภาพประกอบมาตรการ
2. จัดฝึกอบรมพนักงานและคนงานให้รู้จักการใช้เครื่องจักรและอุปกรณ์อย่างถูกวิธีในการทำเหมืองและเทคนิคการปฏิบัติงานอย่างถูกต้อง	2. พนักงานได้รับการฝึกฝนการใช้เครื่องจักรและอุปกรณ์อย่างถูกวิธี - โครงการได้เอาใจใส่ดูแลบำรุงรักษาอาคาร และอุปกรณ์ ตลอดจนระบบป้องกันผลกระทบสิ่งแวดล้อม ให้สามารถใช้งานได้อย่างมีประสิทธิภาพสูงสุดอยู่อย่างสม่ำเสมอ	ไม่พบปัญหา ไม่พบปัญหา

โรงซ่อมบำรุงเครื่องจักรอุปกรณ์
3. จัดให้มีการตรวจสอบสุขภาพอนามัยของคนงานทุกคนรวมทั้งบริการคำปรึกษาพยาบาล	- ในปี พ.ศ.2566 ทางโครงการได้จัดให้มีการตรวจสอบสุขภาพของพนักงาน ในวันที่ 6 ตุลาคม 2566 (ดังภาคผนวกที่ 9)	ไม่พบปัญหา

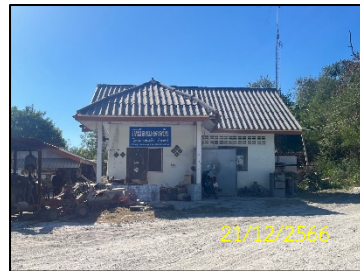
เงื่อนไขตามมาตรการ	ผลการปฏิบัติตามมาตรการ	ปัญหา อุปสรรค และแนวทางแก้ไข	ภาพประกอบมาตรการ
4. สวัสดิการด้านที่พักอาศัย น้ำดื่ม น้ำใช้ สุขา การกำจัดขยะ ต้องถูกสุขลักษณะ	-โครงการได้จัดให้มีที่พักสำนักงาน	ไม่พบปัญหา

<p>ที่พักสำนักงาน</p>
	- โครงการได้จัดหาน้ำดื่มที่สะอาดให้บริการคนงานอย่างเพียงพอ	ไม่พบปัญหา

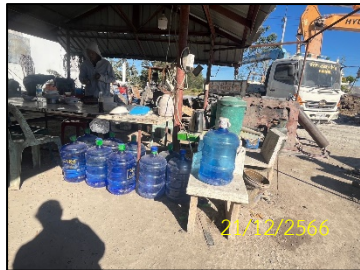
<p>น้ำดื่มสำหรับพนักงาน</p>
	- โครงการได้จัดสร้างห้องสุขาให้บริการคนงานอย่างเพียงพอ	ไม่พบปัญหา

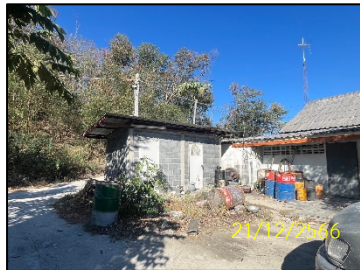
<p>ห้องสุขาสำหรับพนักงาน</p>
