ผลการปฏิบัติตามมาตรการติดตาม  
ตรวจสอบผลกระทบสิ่งแวดล้อม

## ผลการปฏิบัติตามมาตรการติดตามตรวจสอบผลกระทบสิ่งแวดล้อม

บัดนี้ นิติบุคคลอาคารชุดเอ สเปซ เมกา ได้มอบหมายให้ บริษัท ศูนย์วิเคราะห์น้ำ จำกัด ดำเนินการติดตามตรวจสอบการปฏิบัติตามมาตรการติดตามตรวจสอบผลกระทบสิ่งแวดล้อม โครงการ เอ สเปซ เมกา (ระยะดำเนินการ) ช่วงเดือนกรกฎาคม ถึง ธันวาคม พ.ศ. 2566 ตามที่กำหนดไว้ในรายงานการวิเคราะห์ผลกระทบสิ่งแวดล้อม โดยเนื้อหาบทนี้จะแสดงผลการปฏิบัติตามมาตรการติดตามตรวจสอบผลกระทบสิ่งแวดล้อม ซึ่งทางบริษัท ศูนย์วิเคราะห์น้ำ จำกัด ทำการตรวจประเมินด้วยวิธี Walk through Survey พร้อมทั้งรวบรวมเอกสารหลักฐานต่างๆ และภาพถ่ายประกอบผลการปฏิบัติตามมาตรการฯ

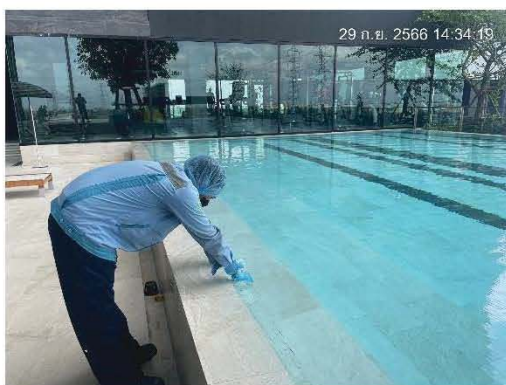
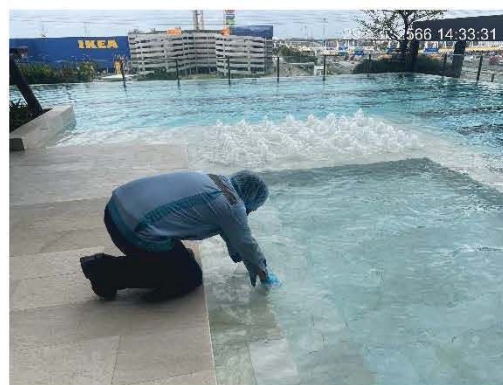
ภาพที่ 3.5.3-1 เก็บตัวอย่างและวิธีการเก็บตัวอย่างน้ำสระว่ายน้ำ

ตามมาตรการติดตามตรวจสอบผลกระทบสิ่งแวดล้อม โครงการ เอ สเปซ เมกา กำหนดให้มีการตรวจวิเคราะห์คุณภาพน้ำของสระว่ายน้ำตามความถี่จำนวน 2 ความถี่ คือ ความถี่ที่ 1 ตรวจวัดวันละ 2 ครั้ง ดัชนีที่ทำการตรวจวิเคราะห์ ได้แก่ ค่าความเป็นกรด-ด่าง (pH) และคลอรีนอิสระ (Residual Chlorine) ความถี่ที่ 2 ตรวจวัดสัปดาห์ละ 1 ครั้ง ดัชนีที่ทำการตรวจวิเคราะห์ ได้แก่ โคลิฟอร์มทั้งหมด (Total Coliform Bacteria) และจุลินทรีย์ หรือตัวบ่งชี้จุลินทรีย์ที่ทำให้เกิดโรค ได้แก่ *Escherichia coli*, *Staphylococcus Aureus*, *Pseudomonas aeruginosa* โดยปัจจุบันโครงการได้จัดให้มีการตรวจวิเคราะห์คุณภาพน้ำสระว่ายน้ำ ครบทั้ง 2 ความถี่ ได้แก่ ความถี่ที่ 1 ตรวจวัดวันละ 2 ครั้ง และความถี่ที่ 2 ความถี่เดือนละ 1 ครั้ง ตามคำแนะนำคณะกรรมการสาธารณสุข ฉบับที่ 1/2550 เรื่องการควบคุมการประกอบกิจการสระว่ายน้ำ หรือกิจการอื่นๆ ในทำนองเดียวกัน จำนวน 2 จุด คือ บริเวณส่วนที่ตื้นที่สุดและลึกที่สุด (ภาพที่ 3.5.3-1) ซึ่งเป็นไปตามที่ได้ระบุไว้ในมาตรการฯ

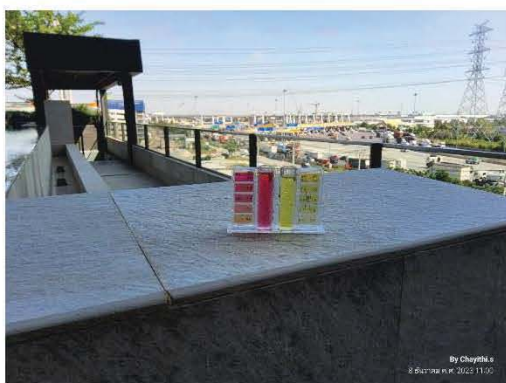
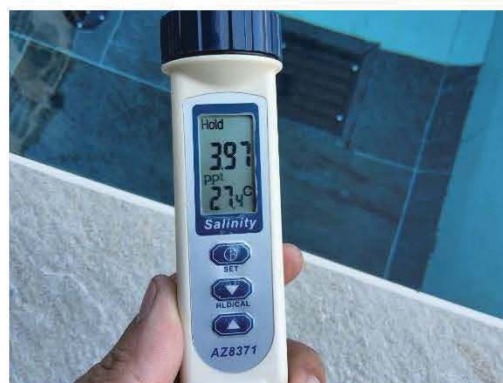
ภาพที่ 3.5.3-2 การตรวจคุณภาพน้ำสระว่ายน้ำประจำวัน

ตามมาตรการติดตามตรวจสอบผลกระทบสิ่งแวดล้อม โครงการ เอ สเปซ เมกา กำหนดให้โครงการต้องมีการเก็บตัวอย่าง และตรวจวิเคราะห์คุณภาพน้ำบริเวณสระว่ายน้ำของโครงการจำนวน 2 จุด เป็นประจำทุกวัน วันละ 2 ครั้ง สำหรับพารามิเตอร์ที่กำหนดให้ตรวจวิเคราะห์ ได้แก่ ค่าความเป็นกรด-ด่าง (pH) คลอรีนอิสระ (Free Chlorine) ทั้งนี้ โครงการมีการตรวจวิเคราะห์โดยใช้ pH Test Kit และ Chlorine Test Kit ความถี่วันละ 2 ครั้ง ซึ่งผลการตรวจวิเคราะห์ค่าความเป็นกรด-ด่าง และคลอรีน แสดงดังภาคผนวก ง-1

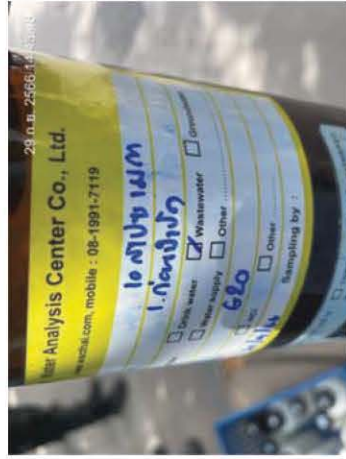
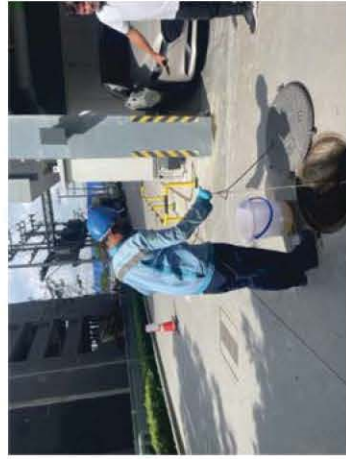
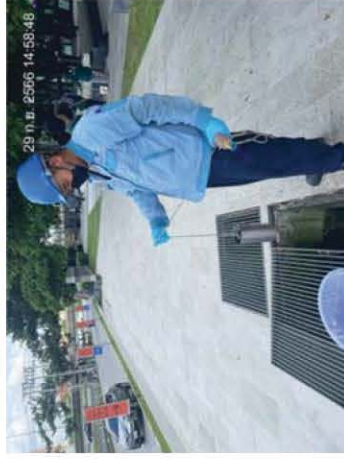
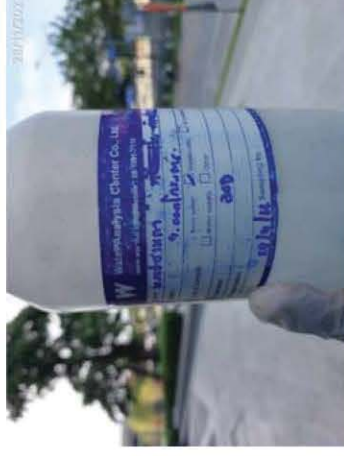
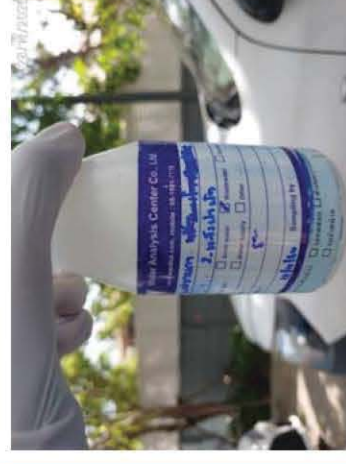
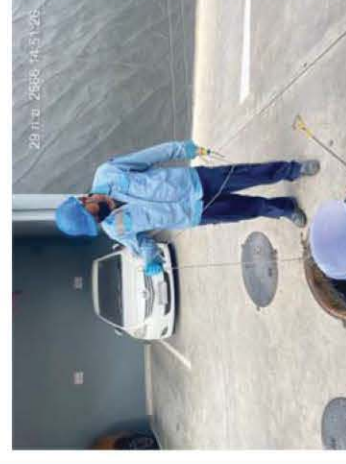
ภาพที่ 3.5.4-1 การเก็บตัวอย่างน้ำทิ้งระบบบำบัดน้ำเสีย

จากการตรวจวิเคราะห์คุณภาพน้ำระบบบำบัดน้ำเสียบริเวณบ่อตรวจคุณภาพน้ำทิ้งก่อนระบายออกท่อสาธารณะระหว่างเดือนกรกฎาคม ถึง ธันวาคม พ.ศ. 2566 พบว่า พารามิเตอร์ส่วนใหญ่มีค่าอยู่ในเกณฑ์มาตรฐานตามประกาศกระทรวงทรัพยากรธรรมชาติและสิ่งแวดล้อม เรื่อง กำหนดมาตรฐานควบคุมการระบายน้ำทิ้ง จากอาคารบางประเภทและบางขนาด (ประเภท ก)

จุดที่ 1 น้ำทิ้งก่อนเขาระบบบำบัดน้ำเสีย

จุดที่ 3 บ่อพักน้ำสุดท้ายก่อนระบายออกนอกโครงการ

จุดที่ 2 น้ำทิ้งหลังการบำบัด
