ผลการปฏิบัติตามมาตรการป้องกันและ  
แก้ไขผลกระทบสิ่งแวดล้อม

**a space mega** รายงานผลการปฏิบัติงานตามมาตรการป้องกันและแก้ไขผลกระทบสิ่งแวดล้อมและมาตรการติดตามตรวจสอบผลกระทบสิ่งแวดล้อม

โครงการ เอสเปซ เมกา (ระยะดำเนินการ) ฉบับเดือน กรกฎาคม - ธันวาคม พ.ศ. 2566

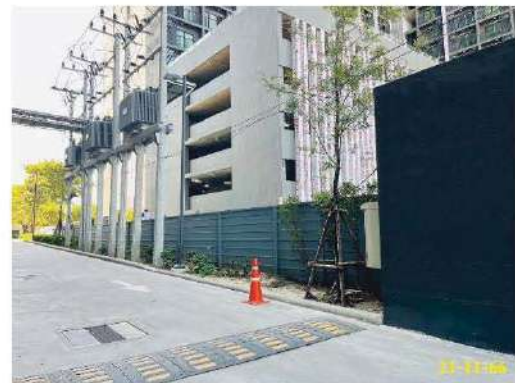
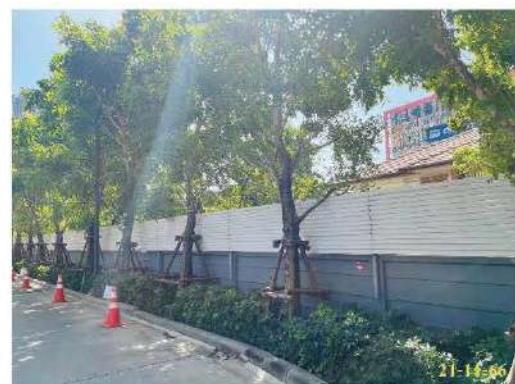
รั้วรอบโครงการ

1.1 ลักษณะภูมิประเทศ	1. จัดให้มีรั้วรอบพื้นที่โครงการ เพื่อกันขอบเขตพื้นที่อย่างชัดเจน และป้องกันการพังทลายของดินในพื้นที่ข้างเคียง	✓	- โครงการมีการดำเนินการก่อสร้างแนวรั้วรอบพื้นที่โครงการเพื่อระบอบเขตพื้นที่โครงการและป้องกันการพังทลายของดินในพื้นที่ข้างเคียง	ภาพที่ 2.2-1 รูปแบบและโครงสร้างอาคาร

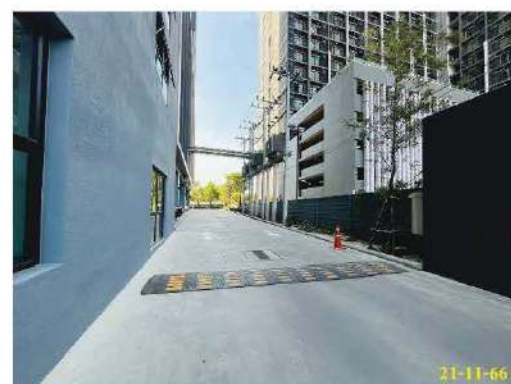
ป้ายจำกัดความเร็ว

1.2 คุณภาพอากาศ	1) ผู้ละออง	✓	- โครงการมีการควบคุมความเร็วของรถภายในโครงการโดยมีการติดตั้งป้ายจำกัดความเร็ว “20 กม./ชม.” และสัญญาณชะลอความเร็วบริเวณทางเดินรถภายในโครงการ เพื่อป้องกันไม่ให้เกิดการฟุ้งกระจายของฝุ่นบนผิวถนน และช่วยลดระดับเสียงที่เกิดจากการแล่นของรถยนต์ภายในโครงการ	ภาพที่ 2.2-2 ระบุการจราจร

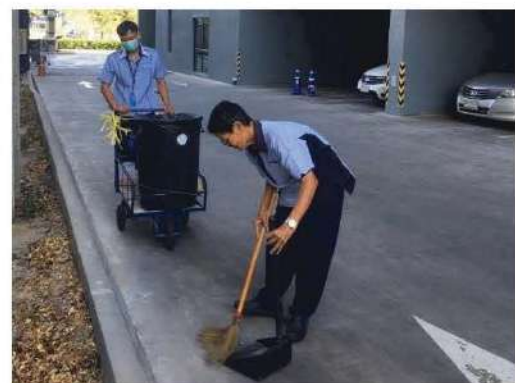
แม่บ้านทำความสะอาดถนนและทางเดินรถภายในโครงการ

2. ดูแลรักษาความสะอาดถนนภายในโครงการ โดยฉีดล้างถนนเป็นประจำสม่ำเสมอ	✓	- โครงการมีการดูแลรักษาความสะอาดบริเวณถนน โดยพนักงานทำความสะอาดจะฉีดล้างทำความสะอาดถนน ภายในโครงการอย่างสม่ำเสมอ เพื่อป้องกันการฟุ้งกระจายของฝุ่น	ภาพที่ 2.2-3 การดูแลภูมิทัศน์

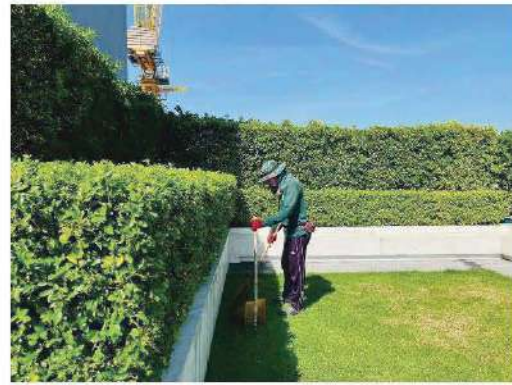
คนสวนดูแลพื้นที่สีเขียว

7. โครงการจะกำหนดให้มาตรการในการจัดการดูแลพื้นที่สีเขียวให้สามารถอยู่ได้อย่างยั่งยืน ดังนี้ กำหนดให้ต้นไม้ทุกวัน วันละครั้ง - ใส่ปุ๋ย ยอนวันพืช โดยทำเป็นประจำ - ตัดแต่งให้มีความสวยงาม - ปลูกต้นไม้ทดแทนต้นไม้ที่ตายไป	✓	- โครงการมอบหมายให้คนสวนคอยดูแลบริเวณพื้นที่สีเขียวเป็นประจำทุกวัน เพื่อให้มีความอุดมสมบูรณ์และสวยงามอยู่เสมอ	ภาพที่ 2.2-3 การดูแลภูมิทัศน์

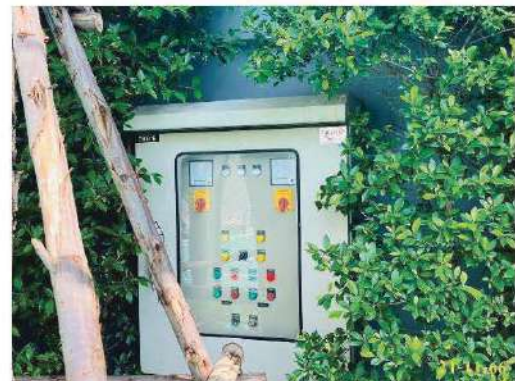
บ่อพักน้ำใส พร้อมตู้ควบคุม

6. จัดให้มีบ่อตรวจคุณภาพน้ำ จำนวน 1 บ่อ ความกว้าง 0.8 เมตร ความยาว 1.8 เมตร ความลึกประสิทธิภาพ 1.7 เมตร ความจุ 2.5 เมตร เพื่อติดตามตรวจสอบคุณภาพน้ำทั้งหลังการบำบัด และก่อนระบายออกสู่ภายนอกโครงการ โดยด้านบนของฝาบ่อเป็นตะแกรงความกว้าง 0.8 เมตร ความยาว 0.8 เมตร สำหรับให้ง่ายต่อการสังเกตลักษณะของน้ำทั้งของโครงการ ก่อนระบาย	✓	- โครงการจัดให้มีบ่อตรวจคุณภาพน้ำ จำนวน 1 บ่อ เพื่อติดตามตรวจสอบคุณภาพน้ำทั้งหลังการบำบัดและก่อนระบายออกสู่ภายนอกโครงการ บริเวณด้านทิศเหนือของโครงการ	ภาพที่ 2.2-5 ระบบการจัดการณ์น้ำเสียและสิ่งปฏิกูล

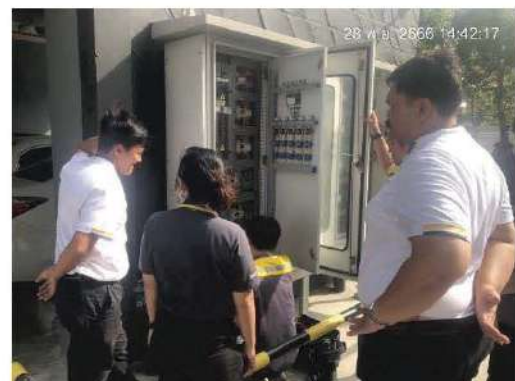
ช่างตรวจสอบระบบบำบัดน้ำเสีย

<div>✓</div> <div> <div>- ทางโครงการได้มอบหมายให้เจ้าหน้าที่ฝ่ายช่างโครงการคอยตรวจสอบถึงกับตะกอนและกากไขมันอยู่เสมอ และมีแผนการดำเนินการสูบน้ำตะกอนและกากไขมันส่วนเกินออก ปีละ 1 ครั้ง ซึ่งยังไม่ตามความเหมาะสมของปริมาณตะกอนและกากไขมันที่เกิดขึ้น แต่ทั้งนี้หากตรวจสอบแล้วพบว่าปริมาณกากตะกอนและกากไขมันมีปริมาณมากและถึงใกล้เต็มก่อนที่จะครบกำหนดที่ตั้งไว้ ทางโครงการจะดำเนินการสูบน้ำตะกอนส่วนเกินและกากไขมันไปกำจัดทันที ทั้งนี้ ในปี พ.ศ. 2566 ทางโครงการยังมิได้มีการดำเนินการสูบน้ำตะกอนและกากไขมัน เนื่องจากปริมาณตะกอนและกากไขมันมีจำนวนน้อย</div> </div>	-	<div>ภาพที่ 2.2-5 ระบบการจัดการน้ำเสียและสิ่งปฏิกูล</div>

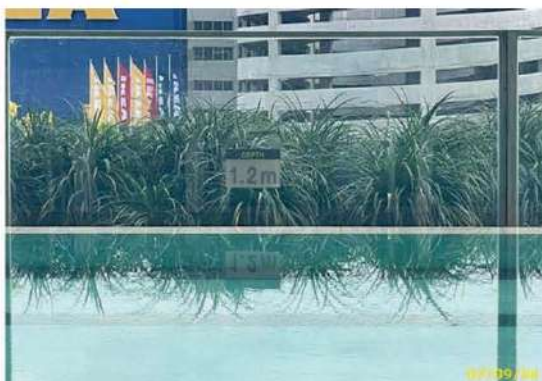
ป้ายบอกความลึก

2. จัดให้มีป้ายบอกระดับความลึกหรือเลขบอกตัวระดับความ ลึกที่สามารถมองเห็นได้	✓	-	ภาพที่ 2-2-8 ระบบการบริหารจัดการสระว่ายน้ำ
	3. จัดให้มีการรักษาความสะอาดบริเวณโดยรอบสระว่ายน้ำ อย่างสม่ำเสมอ	✓	-	ภาพที่ 2-2-8 ระบบการบริหารจัดการสระว่ายน้ำ
