ผลการปฏิบัติตามมาตรการป้องกัน และแก้ไขผลกระทบสิ่งแวดล้อม

## บทที่ 2

โครงการ โรงแรมนิโก้ อมตะซิตี ชลบุรี (Hotel Nikko Amata City Chonburi) ได้ทำการสรุปผลการปฏิบัติตามมาตรการป้องกัน และแก้ไขผลกระทบสิ่งแวดล้อม ที่เสนอไว้ในรายงานการประเมินผลกระทบสิ่งแวดล้อม และมาตรการเพิ่มเติมที่คณะกรรมการผู้ชำนาญการพิจารณารายงานการประเมินผลกระทบสิ่งแวดล้อมเป็นผู้พิจารณาให้ความเห็นชอบตลอดจนมาตรการที่ได้มีการเปลี่ยนแปลงในปัจจุบันของโครงการโรงแรมนิโก้ อมตะซิตี ชลบุรี (Hotel Nikko Amata City Chonburi) ของบริษัท ไทย-เจแปนนิส อมตะ จำกัด ประจำเดือนกรกฎาคม-ธันวาคม 2566 ซึ่งครอบคลุมปัจจัยทางสิ่งแวดล้อมที่สำคัญคือ

ภาพถ่ายประกอบการปฏิบัติตามมาตรการป้องกันและแก้ไขผลกระทบสิ่งแวดล้อม  
โครงการ โรงแรมนิโก้ อมตะซิตี้ ชลบุรี (Hotel Nikko Amata City Chonburi)  
บริษัท ไทย-เจแปนนิส อมตะ จำกัด

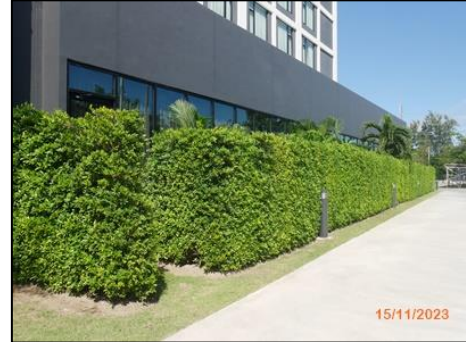
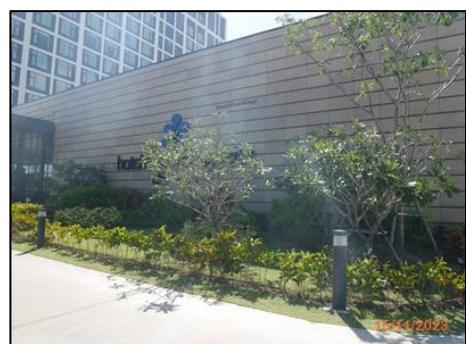
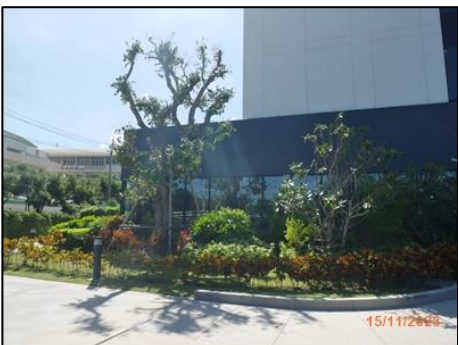
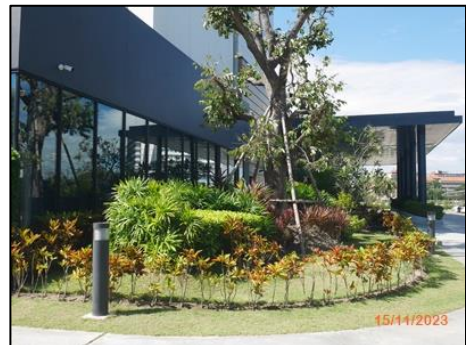
2.2 คุณภาพอากาศ	- พื้นที่โครงการที่ไม่มีสิ่งก่อสร้างปกคลุมจะมี การปลูกต้นไม้และพืชคลุมดิน ซึ่งจะช่วย ดูดซึม CO <sub>2</sub> ผ่านกระบวนการสังเคราะห์แสง และคายก๊าซ O <sub>2</sub>	- พื้นที่โครงการมีการปลูกต้นไม้และพืชคลุมดิน และจัดให้มีเจ้าหน้าที่บำรุงดูแลรักษาพื้นที่ สีเขียวของโครงการอยู่เสมอ	- ไม่พบปัญหา	รูปที่ 2.1 ภาคผนวกที่ 8

รูปที่ 2.1 พื้นที่สีเขียวของโครงการ

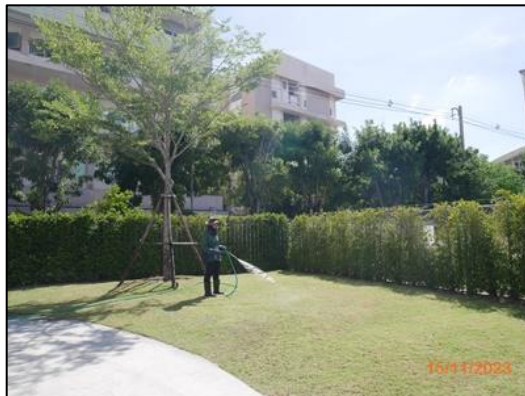
- บำรุงดูแลรักษาไม้ยืนต้นและไม่คลุมดิน ภายในพื้นที่โครงการให้เจริญงอกงาม เพื่อให้ มีประสิทธิภาพในการดูดซึ่มมลพิษ และใน กรณีต้นไม้ที่ปลูกไว้ตายให้ทำการปลูกใหม่ ทดแทน	- พื้นที่โครงการมีการปลูกต้นไม้และพืชคลุมดิน และจัดให้มีเจ้าหน้าที่บำรุงดูแลรักษาพื้นที่ สีเขียวของโครงการอยู่เสมอ	- ไม่พบปัญหา	รูปที่ 2.2 ภาคผนวกที่ 8

รูปที่ 2.2 เจ้าหน้าที่ดูแลพื้นที่สีเขียว

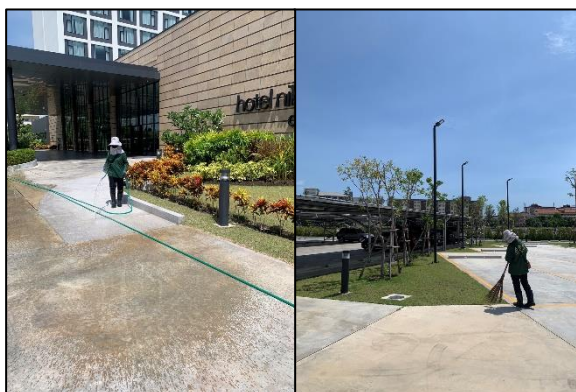
ผลกระทบสิ่งแวดล้อม	มาตรการป้องกัน และแก้ไขผลกระทบสิ่งแวดล้อม	รายละเอียดการปฏิบัติจริง	ปัญหาและแนวทางแก้ไข	อ้างอิง
2. ทรัพยากรทางด้านกายภาพ (ต่อ) 2.2 คุณภาพอากาศ (ต่อ)	- ให้นักงานล้างทำความสะอาดถนนและลานจอดรถภายในโครงการเป็นประจำตามความเหมาะสม เพื่อป้องกันการสะสมของฝุ่นละออง	- โครงการจัดให้มีเจ้าหน้าที่ดูแลทำความสะอาดถนนและลานจอดรถภายในโครงการเป็นประจำ	- ไม่พบปัญหา	รูปที่ 2.3

รูปที่ 2.3 เจ้าหน้าที่ดูแลทำความสะอาดถนน และลานจอดรถ

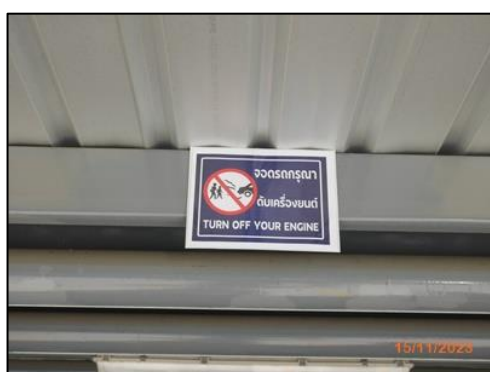
- ติดป้าย “ห้ามติดเครื่องยนต์ยานพาหนะขณะจอดรอ” ที่ลานจอดรถ ในจุดที่เห็นได้ง่าย และชัดเจน	- โครงการดำเนินการติดป้าย “ห้ามติดเครื่องยนต์ยานพาหนะขณะจอดรอ” บริเวณลานจอดรถ ในบริเวณที่เห็นได้ชัดเจน	- ไม่พบปัญหา	รูปที่ 2.4

รูปที่ 2.4 ป้ายเตือน “ห้ามติดเครื่องยนต์ยานพาหนะ  
ขณะจอดรถ” บริเวณลานจอดรถ

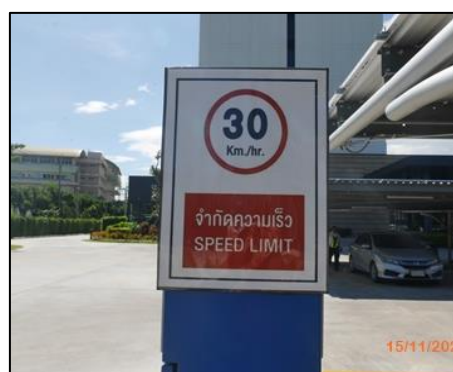
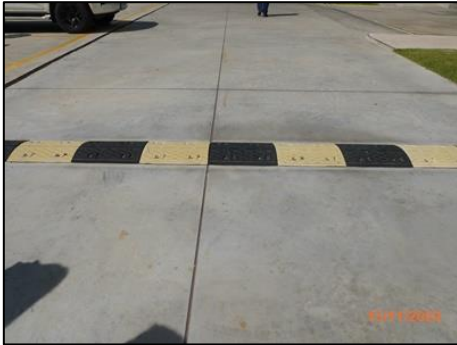
- ติดป้ายจำกัดความเร็วภายในพื้นที่โครงการ ที่ 30 กม./ชม. เพื่อลดการฟุ้งกระจายของฝุ่นละออง และเพื่อความปลอดภัย	- โครงการจำกัดความเร็วรถวิ่งไม่เกิน 30 กม./ชม. ภายในพื้นที่โครงการ พร้อมทั้งจัดทำสัญญาณ เพื่อชะลอความเร็ว เพื่อป้องกันการฟุ้งกระจายของฝุ่นละออง และเพื่อความปลอดภัย	- ไม่พบปัญหา	รูปที่ 2.5

รูปที่ 2.5 ป้ายจำกัดความเร็ว 30 กม./ชม. และลูกกระนาบ

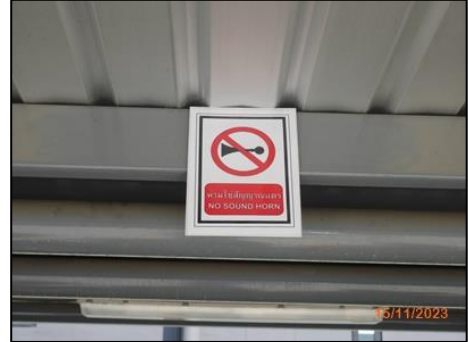
รูปที่ 2.6 ป้ายเตือน "ห้ามกดแตร"

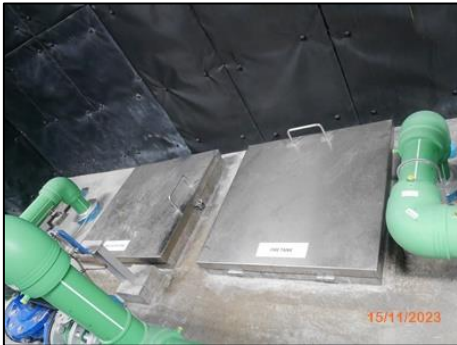
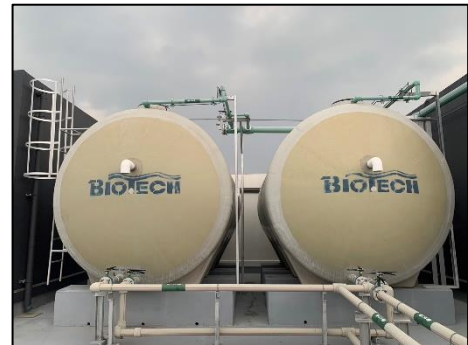
ผลกระทบสิ่งแวดล้อม	มาตรการป้องกัน และแก้ไขผลกระทบสิ่งแวดล้อม	รายละเอียดการปฏิบัติจริง	ปัญหาและ แนวทางแก้ไข	อ้างอิง
3. คุณค่าการใช้ประโยชน์ของมนุษย์ 3.1 การใช้น้ำ	- จัดให้มีปริมาณน้ำสำรองใช้ภายในโครงการ ไม่ต่ำกว่า 520 ลบ.ม. ซึ่งกรณีที่ระบบจ่ายน้ำ ของนิคมฯ ชัดข้อง โครงการจะมีน้ำสำรอง ใช้ได้ไม่ต่ำกว่า 2 วัน หรือเฉลี่ย 2,114 ลิตร/ ห้อง	- โครงการจัดให้มีถังเก็บน้ำใต้ดิน จำนวน 2 ถัง และมีถังเก็บน้ำสำรองบนชั้น ดาดฟ้า จำนวน 2 ถัง ปริมาณไม่ต่ำกว่า 520 ลบ.ม. โดยมีฝาบปิดเรียบร้อย	- ไม่พบปัญหา	รูปที่ 2.7

- ออกแบบถังเก็บน้ำใต้ดินให้มีฝาถังจำนวน 2 ฝา เพื่อความสะดวก และปลอดภัยในการล้างทำความสะอาด และซ่อมบำรุง	- โครงการจัดให้มีถังเก็บน้ำใต้ดิน จำนวน 2 ถัง ปริมาณไม่ต่ำกว่า 520 ลบ.ม. และทางโครงการได้มีถังสำรองน้ำบริเวณดาดฟ้าจำนวน 2 ถัง โดยที่มีฝาปิดเรียบร้อยแล้ว	- ไม่พบปัญหา	รูปที่ 2.7

รูปที่ 2.7 ถังเก็บน้ำใต้ดิน จำนวน 2 ถัง และถังเก็บน้ำใช้ชั้นดาดฟ้า

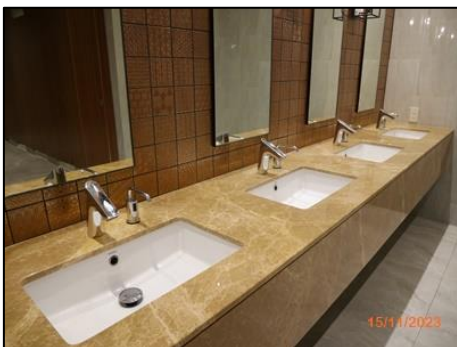
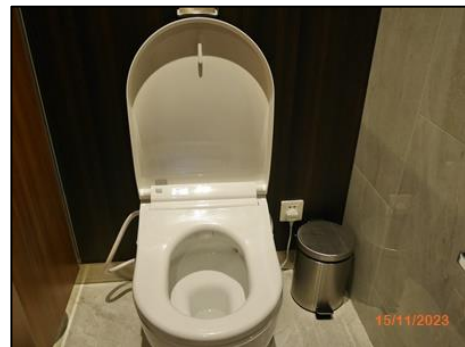
ผลกระทบสิ่งแวดล้อม	มาตรการป้องกัน และแก้ไขผลกระทบสิ่งแวดล้อม	รายละเอียดการปฏิบัติจริง	ปัญหาและ แนวทางแก้ไข	อ้างอิง
3. คุณค่าการใช้ประโยชน์ของมนุษย์ (ต่อ) 3.1 การใช้น้ำ (ต่อ)	- ติดตั้งสุขภัณฑ์ประหยัดน้ำภายในโครงการ	- โครงการมีการเลือกใช้สุขภัณฑ์ประหยัดน้ำ	- ไม่พบปัญหา	รูปที่ 2.8

รูปที่ 2.8 สุขภัณฑ์ประหยัดน้ำ

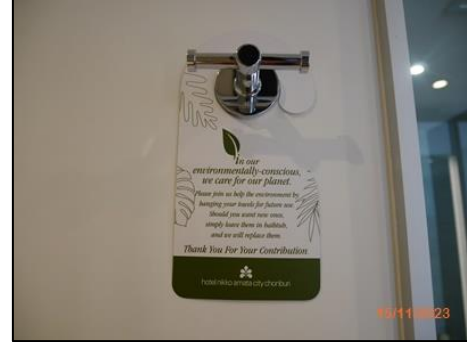
- ติดป้ายประชาสัมพันธ์รณรงค์ให้พนักงาน/เจ้าหน้าที่โครงการ และผู้มาใช้บริการใช้น้ำอย่างประหยัด	- โครงการมีการติดป้ายประชาสัมพันธ์รณรงค์ประหยัดน้ำ	- ไม่พบปัญหา	รูปที่ 2.9

รูปที่ 2.9 ป้ายรณรงค์ประหยัดน้ำ

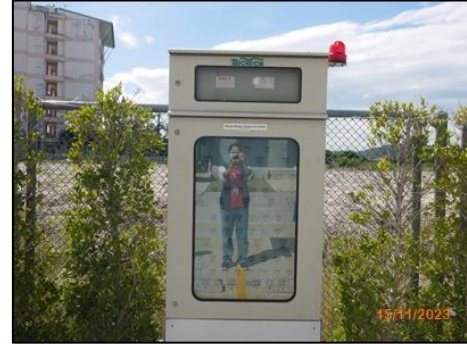
ผลกระทบสิ่งแวดล้อม	มาตรการป้องกัน และแก้ไขผลกระทบสิ่งแวดล้อม	รายละเอียดการปฏิบัติจริง	ปัญหาและ แนวทางแก้ไข	อ้างอิง
3. คุณค่าการใช้ประโยชน์ของมนุษย์ (ต่อ) 3.2 การจัดการน้ำเสีย	- จัดให้มีระบบบำบัดน้ำเสียแบบ Fixed Film Aeration ขนาดความสามารถ 200 ลบ.ม./วัน น้ำทิ้งจากระบบบำบัดฯ จะมีค่า BOD ไม่เกิน 20 มก./ล. บางส่วนนำกลับมารดน้ำพื้นที่สีเขียวด้วยระบบซึมดิน ส่วนที่เหลือระบายออกสู่ท่อรวบรวมน้ำเสียหน้าโครงการของนิคมฯ	- โครงการจัดให้มีระบบบำบัดน้ำเสียที่ทำงานได้อย่างมีประสิทธิภาพอยู่เสมอ โดยมีการตรวจคุณภาพน้ำเสียให้มีค่าเป็นไปตามเกณฑ์มาตรฐานกำหนด ก่อนที่จะระบายน้ำสู่ท่อรวบรวมน้ำเสียหน้าโครงการของนิคมอุตสาหกรรมอมตะ ซิตี้ ชลบุรีต่อไป	- ไม่พบปัญหา	รูปที่ 2.10

รูปที่ 2.10 ระบบบำบัดน้ำเสีย

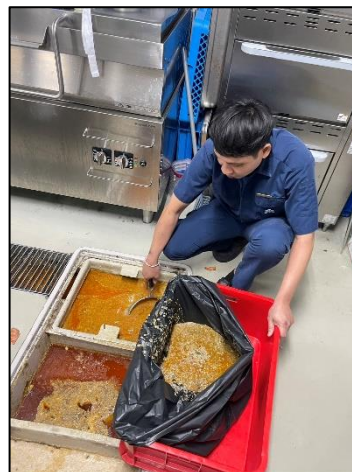
- กำหนดให้มีพนักงานทำหน้าที่ดักไขมัน น้ำมันและไขมันจากส่วนดักไขมันของระบบบำบัดน้ำเสีย รวบรวมใส่ถุงขยะพลาสติกชนิดหนา นำไปพักรวมที่ห้องพักขยะย่อยสลายรอรถเก็บขยะของนิคมอุตสาหกรรมอมตะซิตี ชลบุรี เข้ามาเก็บขนไปทำการกำจัด	- โครงการจัดให้มีการดักน้ำมันและไขมันเป็นประจำ โดยรวบรวมใส่ถุงขยะพลาสติกชนิดหนาเก็บรวบรวมและส่งให้รถเก็บขนขยะของนิคมอุตสาหกรรมอมตะซิตี ชลบุรีนำไปกำจัดต่อไป	- ไม่พบปัญหา	รูปที่ 2.11 ภาคผนวกที่ 11

รูปที่ 2.11 พนักงานดักน้ำมันและไขมัน

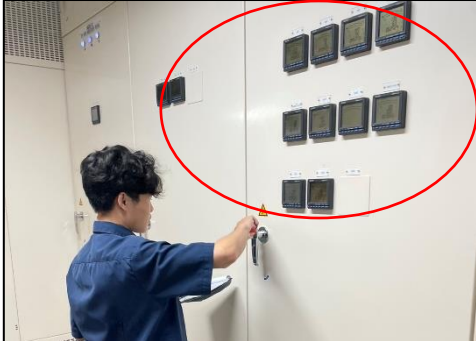
ผลกระทบสิ่งแวดล้อม	มาตรการป้องกัน และแก้ไขผลกระทบสิ่งแวดล้อม	รายละเอียดการปฏิบัติจริง	ปัญหาและ แนวทางแก้ไข	อ้างอิง
3. คุณค่าการใช้ประโยชน์ของมนุษย์ (ต่อ) 3.2 การจัดการน้ำเสีย (ต่อ)	- ติดตั้งมิเตอร์ไฟฟ้าสำหรับระบบบำบัด น้ำเสียแยกต่างหากเพื่อความสะดวกใน การติดตามตรวจสอบประสิทธิภาพของ ระบบฯ	- โครงการมีการติดตั้งมิเตอร์ไฟฟ้าสำหรับ ระบบบำบัดน้ำเสียแยกจากมิเตอร์ไฟฟ้า หลักของโครงการ เพื่อให้สะดวกต่อการ ติดตามและตรวจสอบการทำงานของ ระบบบำบัดน้ำเสีย	- ไม่พบปัญหา	รูปที่ 2.12 ภาคผนวกที่ 12

รูปที่ 2.12 ติดตั้งมิเตอร์ไฟฟ้าสำหรับระบบบำบัดน้ำเสีย

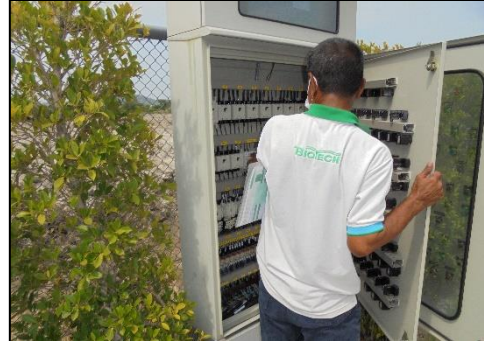
- จัดให้มีผู้ที่มีความรู้และประสบการณ์ ด้านการดูแลและบำรุงรักษาระบบ บำบัดน้ำเสียรับผิดชอบดูแลระบบ บำบัดน้ำเสียของโครงการ	- โครงการจัดให้มีผู้ที่มีความรู้และ ประสบการณ์ด้านการดูแลและ บำรุงรักษาระบบบำบัดน้ำเสียรับผิดชอบ ดูแลระบบบำบัดน้ำเสียของโครงการ	- ไม่พบปัญหา	รูปที่ 2.13

รูปที่ 2.13 พนักงานดูแลและบำรุงรักษา  
ระบบบำบัดน้ำเสีย

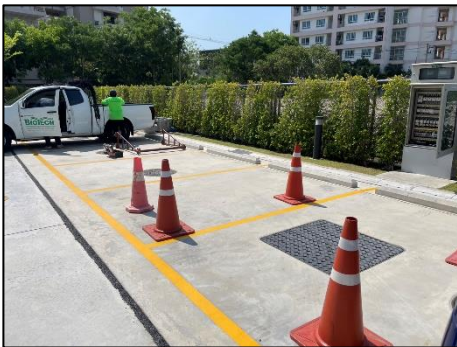
ผลกระทบสิ่งแวดล้อม	มาตรการป้องกัน และแก้ไขผลกระทบสิ่งแวดล้อม	รายละเอียดการปฏิบัติจริง	ปัญหาและ แนวทางแก้ไข	อ้างอิง
3. คุณค่าการใช้ประโยชน์ของมนุษย์ (ต่อ) 3.2 การจัดการน้ำเสีย (ต่อ)	- ในช่วงที่มีการบำรุงดูแลรักษาระบบ บำบัดน้ำเสีย จะกำหนดพื้นที่ทำงาน ให้มีช่องทางให้รถยนต์สามารถสัญจร ผ่านได้ โดยมีการขึงเชือกกันเขต ติดป้าย/สัญลักษณ์ให้เห็นได้อย่าง ชัดเจน และจัดให้มีเจ้าหน้าที่รักษา ความปลอดภัยดูแลอำนวยความสะดวก ตลอดระยะเวลาที่ดำเนินการ รวมถึง ตรวจสอบให้มีการคืนสภาพผิวจราจร ให้เหมือนเดิมภายหลังการดำเนินการ ก่อนเปิดการจราจร	- โครงการจัดให้มีเจ้าหน้าที่รักษาความ ปลอดภัยคอยอำนวยความสะดวกใน การจราจรภายในโครงการ พร้อมทั้ง กรวยพลาสติกติดตั้งขอบเขตขณะที่มี การทำงานบำรุงรักษาระบบบำบัด น้ำเสียของโครงการ ทั้งนี้ รอบเดือน ก.ค.-ธ.ค. 66 ยังไม่มีกิจกรรมดังกล่าว โดยล่าสุดดำเนินการในเดือนมิถุนายน 2566	- ไม่พบปัญหา	รูปที่ 2.14

รูปที่ 2.14 การกันเขตพื้นที่ซ่อมบำรุง ระบบบำบัดน้ำเสีย

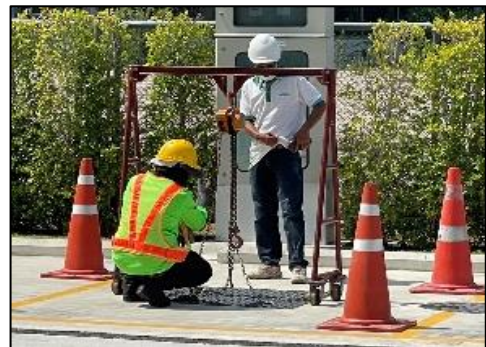
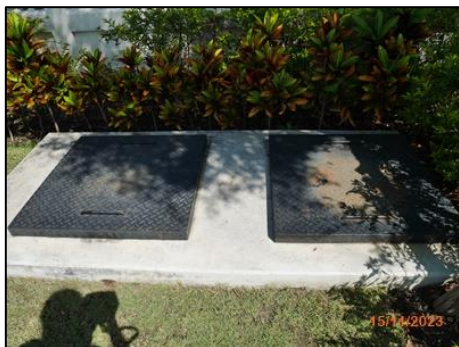
ผลกระทบสิ่งแวดล้อม	มาตรการป้องกัน และแก้ไขผลกระทบสิ่งแวดล้อม	รายละเอียดการปฏิบัติจริง	ปัญหาและแนวทางแก้ไข	อ้างอิง
3. คุณค่าการใช้ประโยชน์ของมนุษย์ (ต่อ) 3.3 การระบายน้ำและป้องกันน้ำท่วม	- จัดให้มีระบบหนองน้ำภายในพื้นที่โครงการ ซึ่งประกอบด้วย บ่อหนองน้ำขนาดความจุ 130 ลบ.ม. และรางระบายน้ำ (กว้าง 1.2 ม. ความยาวประมาณ 400 ม.) ปริมาตรหนองน้ำประมาณ 96 ลบ.ม. และท่อระบายน้ำ (Ø 0.4 ม. ยาวประมาณ 275 ม., Ø 0.6 ม. ยาวประมาณ 35 ม. และ Ø 0.8 ม. ยาวประมาณ 40 ม.) ปริมาตรหนองน้ำประมาณ 45 ลบ.ม. (เผื่อการตกตะกอนในท่อ 30%) รวมปริมาตรหนองน้ำทั้งหมดประมาณ 271 ลบ.ม.	โครงการจัดให้มีระบบบ่อหนองน้ำ และ รางระบายน้ำไว้บริเวณพื้นที่โครงการ ซึ่งเพียงพอต่อการชะลอน้ำฝนที่จะ ระบายออกนอกพื้นที่โครงการ	ไม่พบปัญหา	รูปที่ 2.15 และรูปที่ 2.16

รูปที่ 2.15 ป่อหมุนวนน้ำฝนของโครงการ

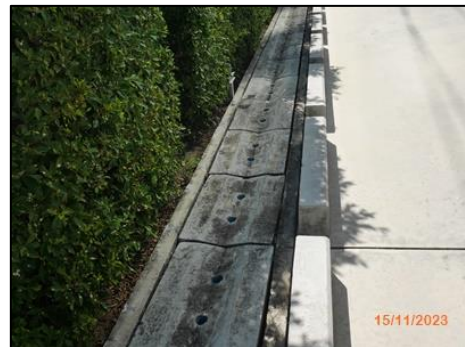
รูปที่ 2.16 รางระบายน้ำฝน ภายในพื้นที่โครงการ

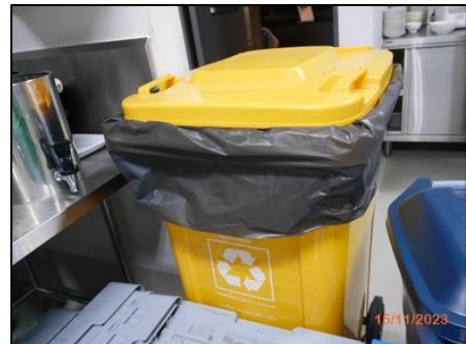
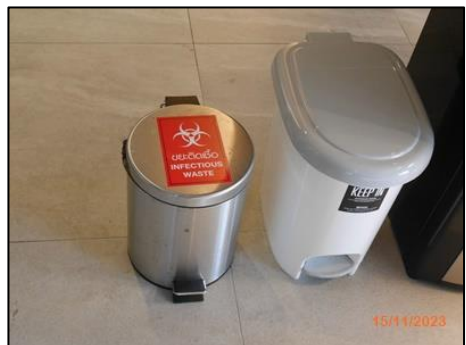
ผลกระทบสิ่งแวดล้อม	มาตรการป้องกัน และแก้ไขผลกระทบสิ่งแวดล้อม	รายละเอียดการปฏิบัติจริง	ปัญหาและ แนวทางแก้ไข	อ้างอิง
3. คุณค่าการใช้ประโยชน์ของมนุษย์ (ต่อ) 3.4 การจัดการขยะมูลฝอย (ต่อ)	- จัดตั้งถังขยะบริเวณพื้นที่ต่างๆ จุดละ 4 ถัง ได้แก่ ถังขยะย่อยสลาย (สีเขียว) ถังขยะทั่วไป (สีน้ำเงิน) ถังขยะรีไซเคิล (สีเหลือง) และถังขยะอันตราย (สีแดง) โดยถังขยะแต่ละถังมีข้อความระบุชนิดขยะที่มีสีและขนาดมองเห็นได้ชัดเจนไว้ด้านหน้าถัง	- โครงการมีการคัดแยกประเภทขยะ โดยแบ่งเป็นขยะย่อยสลาย ขยะทั่วไป ขยะรีไซเคิล และขยะอันตราย ซึ่งแต่ละถังจะมีการติดป้ายระบุชนิดของขยะให้เห็นอย่างชัดเจน	- ไม่พบปัญหา	รูปที่ 2.18

รูปที่ 2.18 ถังขยะแยกประเภท

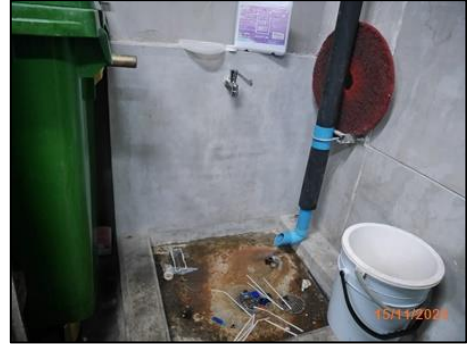
- มีการล้างทำความสะอาดห้องพักขยะ และถังขยะอย่างสม่ำเสมอ เพื่อป้องกัน การเกิดกลิ่นรวมทั้งเป็นแหล่งสะสมของ เชื้อโรคและสัตว์ที่เป็นพาหะนำโรค	- โครงการทำความสะอาดล้างห้องพักขยะ เป็นประจำทุกสัปดาห์ และพนักงาน จัดเก็บเป็นประจำทุกวันหลังรถเก็บขน ขยะเข้ามารับไปกำจัดวันเว้นวัน	- ไม่พบปัญหา	รูปที่ 2.24

รูปที่ 2.24 พื้นที่ล้างทำความสะอาดถังขยะ

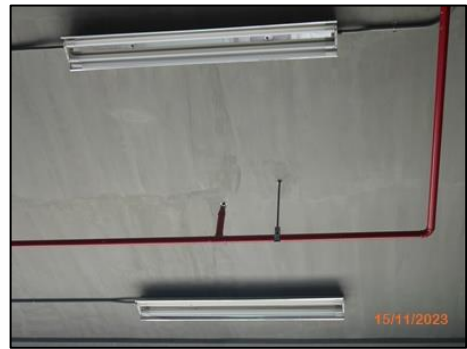
ผลกระทบสิ่งแวดล้อม	มาตรการป้องกัน และแก้ไขผลกระทบสิ่งแวดล้อม	รายละเอียดการปฏิบัติจริง	ปัญหาและ แนวทางแก้ไข	อ้างอิง
3. คุณค่าการใช้ประโยชน์ของมนุษย์ (ต่อ) 3.5 พลังงานและไฟฟ้า	<p>จัดให้มีมาตรการอนุรักษ์พลังงาน ดังนี้</p> <p>ก) มาตรการสำหรับเจ้าของโครงการ</p> <p>(1) ระบบไฟฟ้าแสงสว่าง เลือกใช้ อุปกรณ์ที่ให้ประสิทธิภาพสูงสุด และประหยัดพลังงาน ดังนี้</p> <ul style="list-style-type: none"> <li>- ดวงโคมให้ใช้ชนิดที่มีแผ่น ช่วยสะท้อนและกระจายแสง แบบบอลูมิเนียม เพื่อให้ กระจายแสงได้สม่ำเสมอทุก พื้นที่และได้ประสิทธิภาพ สูงสุด การติดตั้งเป็นแบบฝัง ฝ้า และติดลอยตามพื้นที่ ทำงานหรือพื้นที่ใช้งานต่างๆ โดยจัดให้ได้ความสว่างตาม มาตรฐานสากลและประหยัด พลังงาน</li> </ul>	<ul style="list-style-type: none"> <li>- โครงการเลือกใช้ดวงโคมชนิดที่มีแผ่น ช่วยสะท้อนและกระจายแสงแบบ บอลูมิเนียมเพื่อให้กระจายแสงได้ และ ช่วยประหยัดพลังงานได้</li> </ul>	<ul style="list-style-type: none"> <li>- ไม่พบปัญหา</li> </ul>	รูปที่ 2.26

รูปที่ 2.26 ดวงโคม ที่มีแผ่นช่วยสะท้อนและกระจายแสง

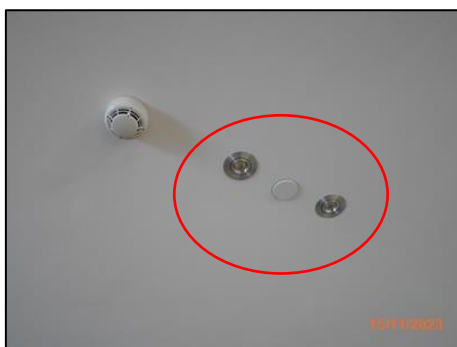
รูปที่ 2.27 หลอดไฟ LED (Light Emitting Diode)

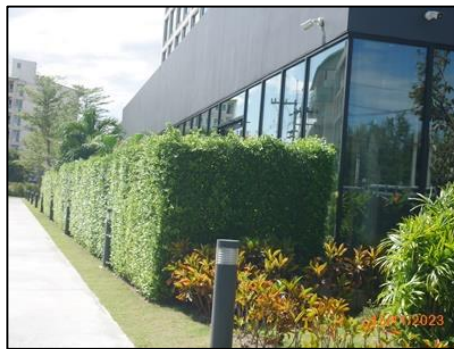
รูปที่ 2.30 ต้นไม้ และพื้นที่สีเขียว ช่วยบดบังแสงแดด

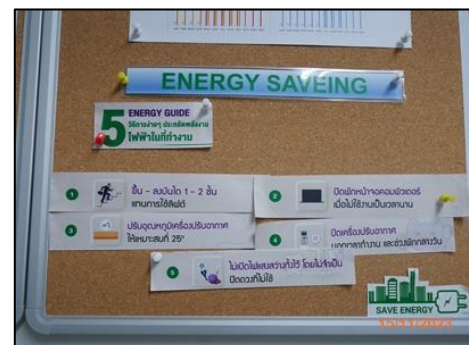
ผลกระทบสิ่งแวดล้อม	มาตรการป้องกัน และแก้ไขผลกระทบสิ่งแวดล้อม	รายละเอียดการปฏิบัติงานจริง	ปัญหาและ แนวทางแก้ไข	อ้างอิง
3. คุณค่าการใช้ประโยชน์ของมนุษย์ (ต่อ) 3.5 พลังงานและไฟฟ้า (ต่อ)	(3) ปลุกต้นไม้ เพื่อบังแสงแดดไม่ให้ ส่องกระทบตัวอาคารและพื้นถนน ของโครงการซึ่งนอกจากจะช่วย ประหยัดพลังงานแล้วยังช่วยสร้าง สภาพแวดล้อมให้ร่มรื่นน่าอยู่มาก ขึ้น	- โครงการมีการปลุกต้นไม้ และพื้นที่ สีเขียวโดยรอบโครงการ ซึ่งจะช่วย บดบังแสงแดดที่ส่องกระทบพื้นหรือ ผนังคอนกรีตของอาคารได้ช่วย ประหยัดพลังงาน	- ไม่พบปัญหา	รูปที่ 2.30
	ข) มาตรการสำหรับผู้มาใช้บริการ และพนักงานโครงการ (1) มีการรณรงค์และประชาสัมพันธ์ ให้พนักงานและผู้มาใช้บริการ ประหยัดและอนุรักษ์พลังงาน ไว้ตามป้ายประกาศ/บอร์ด ประชาสัมพันธ์และพื้นที่ให้บริการ ต่างๆ ของโครงการ	- โครงการมีการติดป้ายรณรงค์และ ประชาสัมพันธ์ให้พนักงานและผู้มา ใช้บริการประหยัดและอนุรักษ์ พลังงาน	- ไม่พบปัญหา	รูปที่ 2.31

รูปที่ 2.31 ป้ายรณรงค์และประชาสัมพันธ์อนุรักษ์พลังงาน
