บทที่ 2

การปฏิบัติตามมาตรการป้องกัน และแก้ไขผลกระทบสิ่งแวดล้อม

ตารางที่ 2.2-1 ผลการปฏิบัติตามมาตรการป้องกันและแก้ไขผลกระทบสิ่งแวดล้อม (ระยะดำเนินการ) โครงการโรงงานอลูมิเนียมส่วนขยายครั้งที่ 2 (ครั้งที่ 1)
ของ บริษัท อลูคอน จำกัด (มหาชน) ระหว่างเดือนกรกฎาคม-ธันวาคม 2566

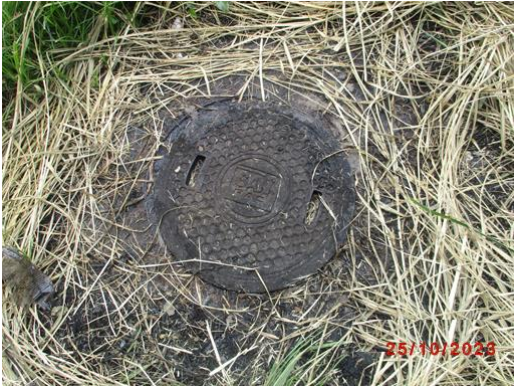
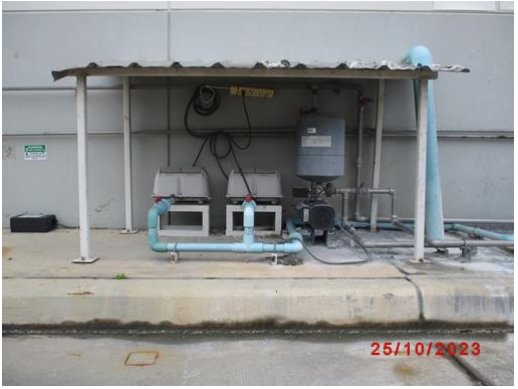
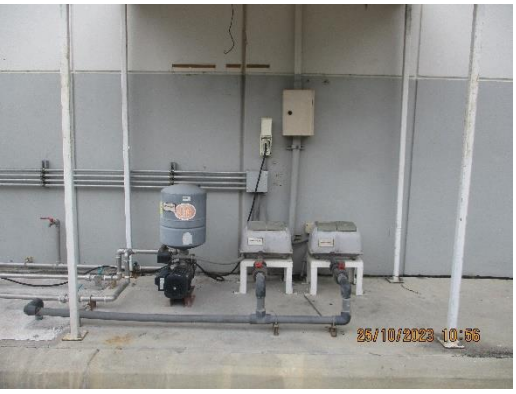
<p>ถังบำบัดน้ำเสียสำเร็จรูปรุ่น STBF-6000</p>	
<p>รูปที่ 4 ถังบำบัดน้ำเสียสำเร็จรูป</p>

มาตรการป้องกันและแก้ไขผลกระทบสิ่งแวดล้อม	สถานที่ดำเนินการ	ผลการปฏิบัติตามมาตรการฯ	ปัญหา อุปสรรค ที่ไม่สามารถ ปฏิบัติตามมาตรการ และแนวทางแก้ไข	หลักฐานและ เอกสารอ้างอิง
3. คุณภาพน้ำ (ต่อ) - กำหนดให้จัดการน้ำเสียที่เกิดขึ้นจากโครงการดังนี้ 1) น้ำเสียจากสำนักงานปริมาณรวม 58 ลูกบาศก์เมตร/วัน จะถูกบำบัดด้วยถังบำบัดน้ำเสียสำเร็จรูปรุ่น STBF-6000 ขนาด 3.6 ลูกบาศก์เมตร/วัน จำนวน 7 ชุด และถังบำบัดน้ำเสียสำเร็จรูปรุ่น ABC-30 ขนาด 30 ลูกบาศก์เมตร/วัน จำนวน 3 ชุด	- ถังบำบัดน้ำเสียสำเร็จรูป	- โครงการมีการติดตั้งถังบำบัดน้ำเสียสำเร็จรูปสำหรับบำบัดน้ำเสียที่รวบรวมจากสำนักงานของโครงการ	-	- รูปที่ 4 ถังบำบัดน้ำเสียสำเร็จรูป

<p>ถังบำบัดน้ำเสียสำเร็จรูปรุ่น AKZ-08</p>	<p>ถังบำบัดน้ำเสียสำเร็จรูปรุ่น ABC-30</p>

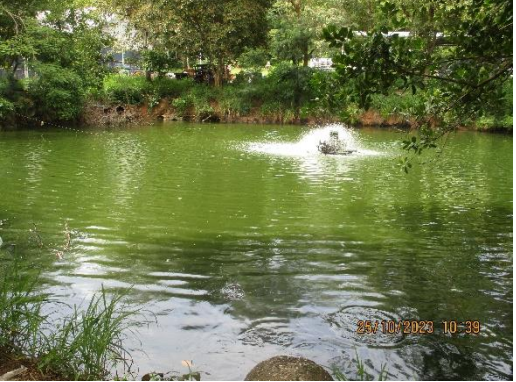
<p>รูปที่ 5 บ่อพักน้ำทิ้งขนาด 4,000 ลูกบาศก์เมตร</p>

3. คุณภาพน้ำ (ต่อ) 2) น้ำเสียจากการชำระล้างอื่นๆ จะถูกรวบรวมลงสู่บ่อบำบัดน้ำทิ้งขนาด 4,000 ลูกบาศก์เมตรของโครงการ นำไปรดน้ำต้นไม้ในพื้นที่สีเขียวและแนวกันชนต่อไป	- บ่อบำบัดน้ำทิ้งขนาด 4,000 ลบ.ม.	- โครงการรวบรวมน้ำเสียที่เกิดจากการชำระล้างต่างๆ ลงสู่บ่อบำบัดน้ำทิ้งขนาด 4,000 ลูกบาศก์เมตร พร้อมทั้งมีการตรวจวัดคุณภาพน้ำในบ่อดังกล่าวเป็นประจำเดือนละ 1 ครั้ง โดยในช่วงเดือนกรกฎาคม-ธันวาคม 2566 พบว่า มีค่าอยู่ในเกณฑ์มาตรฐานตามประกาศกระทรวงอุตสาหกรรม เรื่องกำหนดมาตรฐานควบคุมการระบายน้ำทิ้งจากโรงงาน พ.ศ. 2560 และประกาศกระทรวงทรัพยากรธรรมชาติและสิ่งแวดล้อม เรื่องกำหนดมาตรฐานควบคุมการระบายน้ำทิ้งจากโรงงานอุตสาหกรรม นิคมอุตสาหกรรม และเขตประกอบการอุตสาหกรรม พ.ศ. 2559 อย่างไรก็ตามโครงการ ไม่มีการระบายน้ำเสียจากกระบวนการผลิตออกนอกโครงการ โดยน้ำทิ้งภายหลังการบำบัดทั้งหมดจะนำไปรดน้ำต้นไม้บริเวณพื้นที่สีเขียวและแนวกันชนของโครงการ	-	- ภาคผนวก ค ผลการตรวจวัดคุณภาพสิ่งแวดล้อม - รูปที่ 3 การรดน้ำต้นไม้ในพื้นที่สีเขียว - รูปที่ 5 บ่อบำบัดน้ำทิ้งขนาด 4,000 ลูกบาศก์เมตร

3. คุณภาพน้ำ (ต่อ) - น้ำทิ้งภายหลังการบำบัดของโครงการทั้งหมดประมาณ 143 ลูกบาศก์เมตร/วัน โครงการจะนำไปรดพื้นที่สีเขียว และแนวกันชนของโครงการ ซึ่งมีพื้นที่ประมาณ 66,096 ตารางเมตร หรือ 41.31 ไร่ ซึ่งต้องการน้ำเพื่อรดต้นไม้และสนามหญ้าเท่ากับ 321 ลูกบาศก์เมตร/วัน สามารถรองรับน้ำทิ้งหลังการบำบัดจากกระบวนการผลิตของโครงการ ปริมาณ 143 ลูกบาศก์เมตร/วัน ได้ทั้งหมด น้ำทิ้งดังกล่าวจะถูกรวบรวมไปยังบ่อบำบัดน้ำทิ้งก่อนนำไปรดน้ำต้นไม้ โดยแบ่งเป็นน้ำทิ้งจากโรงผลิตเหรียญอูมิเนียม (จากพนักงานและกิจกรรมต่างๆ) และโรงอาหาร ปริมาณรวม 49 ลูกบาศก์เมตร/วัน จะรวบรวมไปยังบ่อบำบัดน้ำทิ้งขนาด 4,000 ลูกบาศก์เมตร และน้ำทิ้งจากโรงผลิตกระป๋องและหลอดอูมิเนียม (จากพนักงานและระบบ Venturi Booth) จะรวบรวมไปยังถังพักน้ำทิ้งขนาด 140 ลูกบาศก์เมตร โดยโครงการจะไม่ระบายน้ำทิ้งออกนอกโครงการ	- บ่อบำบัดน้ำทิ้งขนาด 4,000 ลบ.ม. และถังพักน้ำทิ้งขนาด 140 ลบ.ม.	- โครงการรวบรวมน้ำทิ้งจากโรงผลิตเหรียญอูมิเนียม (จากพนักงานและกิจกรรมต่างๆ) และโรงอาหาร ไปยังบ่อบำบัดน้ำทิ้งขนาด 4,000 ลูกบาศก์เมตร สำหรับน้ำทิ้งจากโรงผลิตกระป๋องและหลอดอูมิเนียม (จากพนักงานและระบบ Venturi Booth) จะรวบรวมไปยังถังพักน้ำทิ้งขนาด 140 ลูกบาศก์เมตร พร้อมทั้งมีการตรวจวัดคุณภาพน้ำในบ่อดังกล่าวเป็นประจำเดือนละ 1 ครั้ง โดยในช่วงเดือนกรกฎาคม-ธันวาคม 2566 พบว่า มีค่าอยู่ในเกณฑ์มาตรฐานตามประกาศกระทรวงอุตสาหกรรม เรื่องกำหนดมาตรฐานควบคุมการระบายน้ำทิ้งจากโรงงาน พ.ศ. 2560 และประกาศกระทรวงทรัพยากรธรรมชาติและสิ่งแวดล้อม เรื่องกำหนดมาตรฐานควบคุมการระบายน้ำทิ้งจากโรงงานอุตสาหกรรม นิคมอุตสาหกรรม และเขตประกอบการอุตสาหกรรม พ.ศ. 2559 อย่างไรก็ตามโครงการ ไม่มีการระบายน้ำเสียจากกระบวนการผลิตออกนอกโครงการ โดยน้ำทิ้งภายหลังการบำบัดทั้งหมดจะนำไปรดน้ำต้นไม้บริเวณพื้นที่สีเขียวและแนวกันชนของโครงการ	-	- ภาคผนวก ค ผลการตรวจวัดคุณภาพสิ่งแวดล้อม - รูปที่ 3 การรดน้ำต้นไม้ในพื้นที่สีเขียว - รูปที่ 5 บ่อบำบัดน้ำทิ้งขนาด 4,000 ลูกบาศก์เมตร
