## ภาคผนวกที่ 7

ภาพถ่ายผลการปฏิบัติตามมาตรการป้องกันและแก้ไขผลกระทบสิ่งแวดล้อม และมาตรการติดตามตรวจสอบคุณภาพสิ่งแวดล้อม  
โครงการบ้านพัก 8 (ระยะดำเนินการ)  
ประจำเดือนกรกฎาคม-ธันวาคม 2566

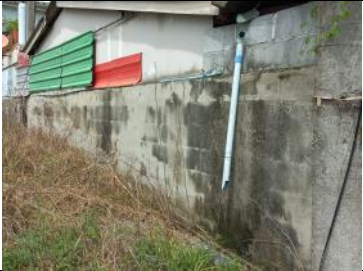
| รูปที่ ๗7.1 พื้นที่สีเขียว | รูปที่ ๗7.2 รั้วรอบพื้นที่โครงการ |

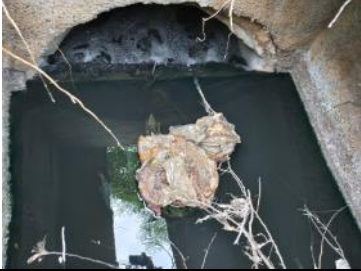
| รูปที่ ๗7.3 ระบบบำบัดน้ำเสียรวม | รูปที่ ๗7.4 คลองมหาสวัสดิ์ |

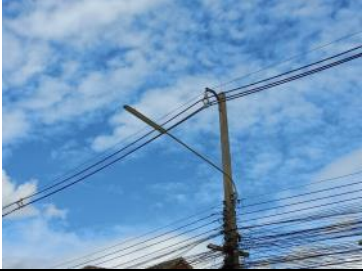
| รูปที่ ๗7.5 กระຈกนูน | รูปที่ ๗7.6 ไฟฟ้ารอบโครงการ |

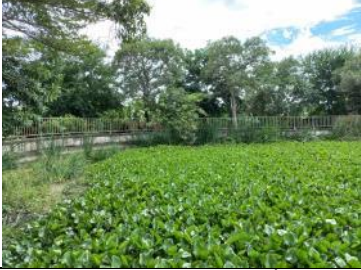
| รูปที่ ๗7.7 บ่อหน่วงน้ำ | รูปที่ ๗7.8 ห้องควบคุมระบบบำบัดน้ำเสียรวม |

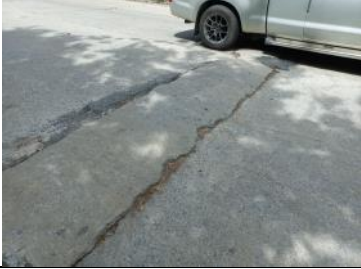
| รูปที่ ๗7.9 สันนูลดความเร็ว | รูปที่ ๗7.10 หัวดับเพลิง |

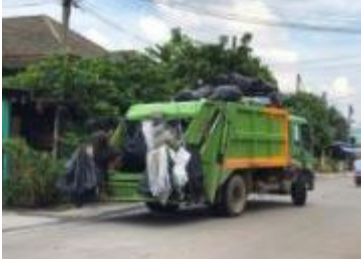
| รูปที่ ผ7.11 ถังขยะ | | รูปที่ ผ7.12 รถเก็บขยะมูลฝอย |

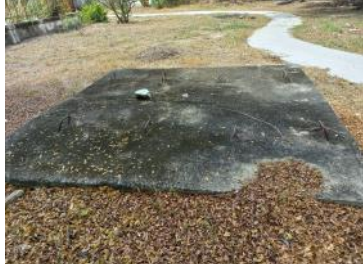
| รูปที่ ผ7.13 ท่อรวบรวมน้ำเข้าบ่อหน่วงน้ำ | | รูปที่ ผ7.14 พื้นที่รกร้าง |

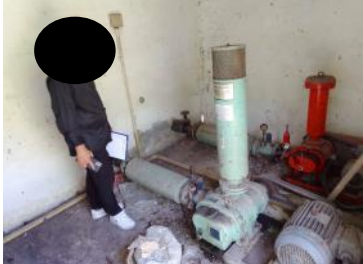
| รูปที่ ผ7.15 เจ้าหน้าที่ดูแลระบบบำบัดน้ำเสียรวม | | |
