รายงานผลการปฏิบัติตามมาตรการป้องกันและแก้ไขผลกระทบสิ่งแวดล้อม
และมาตรการติดตามตรวจสอบผลกระทบสิ่งแวดล้อม
(ระยะดำเนินการ)
ระหว่างเดือน กรกฎาคม ถึง ธันวาคม พ.ศ. 2566

โครงการ ดี คอนโด ฮาย

มกราคม 2567

จัดทำโดย บริษัท ศูนย์วิเคราะห์น้ำ จำกัด

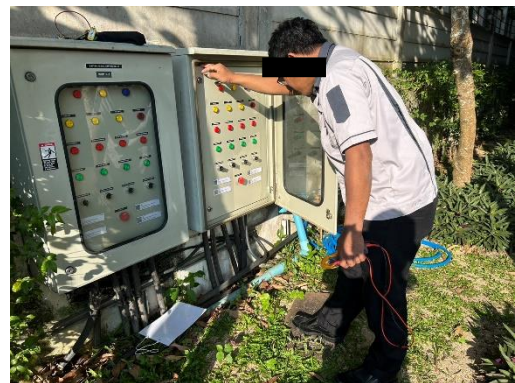
เจ้าหน้าที่ตรวจสอบและซ่อมบำรุงระบบบำบัดน้ำเสีย

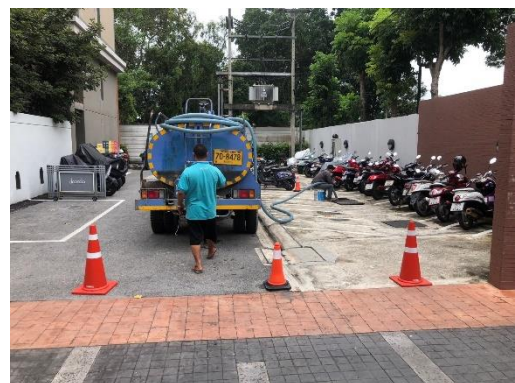
ดูดำจัดจัดตะกอนระบบบำบัดน้ำเสีย

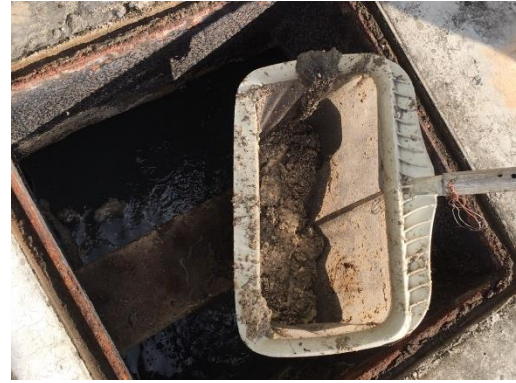
เจ้าหน้าที่ตัดไขมันไปกำจัด

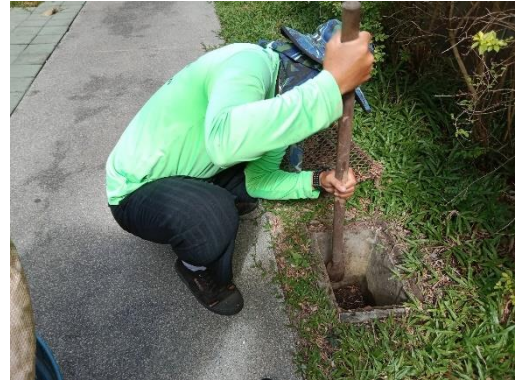
ตรวจสอบท่อระบายน้ำและขุดลอกตะกอนดิน
ภาพที่ 2.2-7 (ต่อ) ระบบระบายน้ำและป้องกันน้ำท่วม

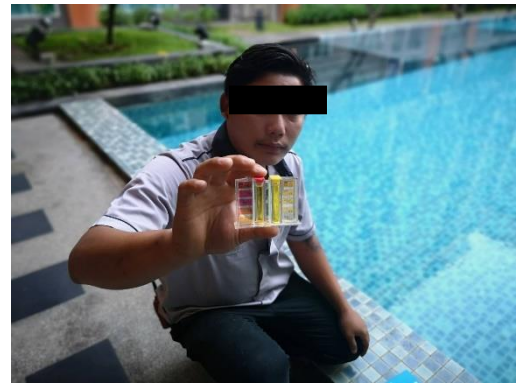
ภาพที่ 3.5.4-2 แสดงการตรวจวัด pH และ Free Chlorine

ทางโครงการดำเนินการตรวจวัด ค่าความเป็นกรด-ด่าง pH และ ค่าคลอรีนอิสระ (Free Chlorine) ทุกวัน โดยทางโครงการดำเนินการตรวจวัดเอง เป็นประจำทุกวันๆ ละ 1 ครั้ง จำนวน 1 จุด ภาพที่ 3.5.4-1 วิธีการตรวจวัด pH และ Chlorine พร้อมทั้งมีการบันทึกผลการตรวจวัดไว้ในรายงานประจำวัน และมีการแสดงค่าการตรวจวัด pH และ Residual Chlorine ไว้บริเวณสระว่ายน้ำทุกวัน
