รายงานผลการปฏิบัติตามมาตรการป้องกันและแก้ไขผลกระทบสิ่งแวดล้อม  
และมาตรการติดตามตรวจสอบผลกระทบสิ่งแวดล้อม  
โครงการเหมืองแร่หินอุตสาหกรรมชนิดหินปูน เพื่ออุตสาหกรรมก่อสร้าง  
ประทานบัตรเลขที่ 33752/16331  
ตั้งอยู่ที่หมู่ที่ 13 ตำบลพลับพลาไชย อำเภออุ้มทอง จังหวัดสุพรรณบุรี  
ของบริษัท ศิลามาตรศรี จำกัด  
สำนักงานตั้งอยู่หมู่ที่ 13 ตำบลพลับพลาไชย อำเภออุ้มทอง จังหวัดสุพรรณบุรี  
ระหว่างเดือนกรกฎาคม – ธันวาคม 2566

รายงานผลการปฏิบัติตามมาตรการป้องกันและแก้ไขผลกระทบสิ่งแวดล้อม  
และมาตรการติดตามตรวจสอบผลกระทบสิ่งแวดล้อม  
โครงการเหมืองแร่หินอุตสาหกรรมชนิดหินปูน เพื่ออุตสาหกรรมก่อสร้าง  
ประทานบัตรเลขที่ 33752/16331 ของบริษัท ศิลามาตรศรี จำกัด

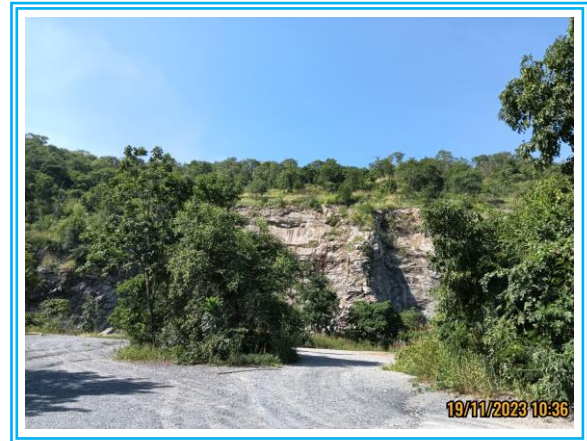
รูปที่ 3-2 พื้นที่ห้ามการทำเหมืองด้านทิศตะวันตก

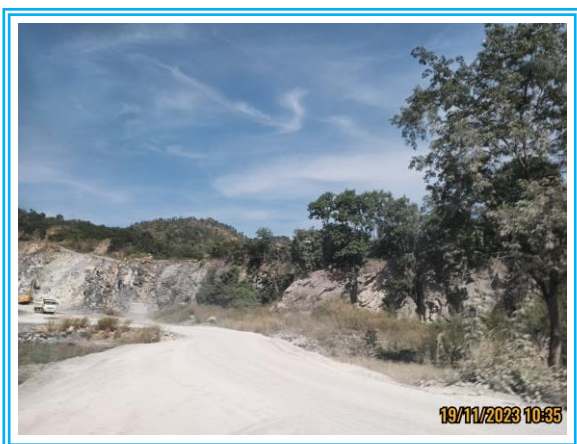
รูปที่ 3-5 คันทำนบดิน

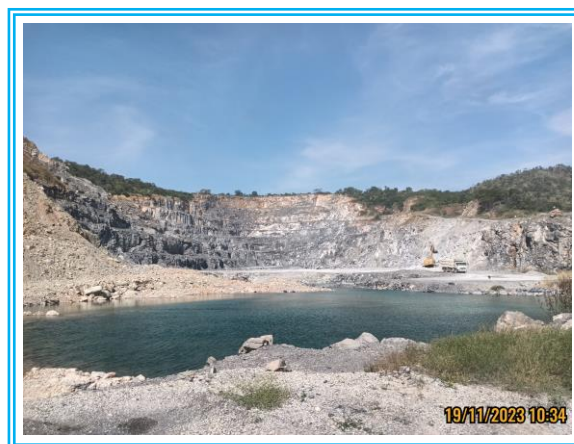
รูปที่ 3-6 บ่อดักตะกอน (Sump)

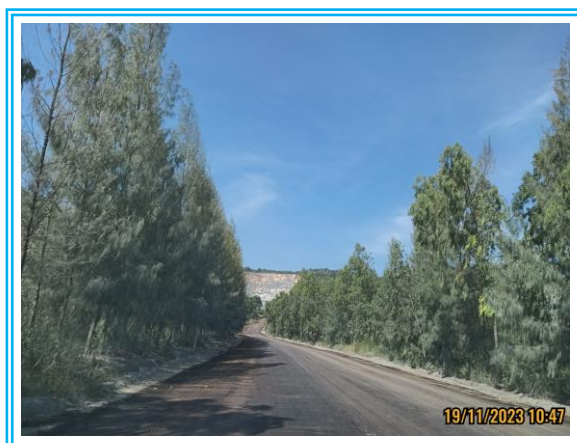
รูปที่ 3-7 แนวไม้ยืนต้นภายในพื้นที่โครงการ

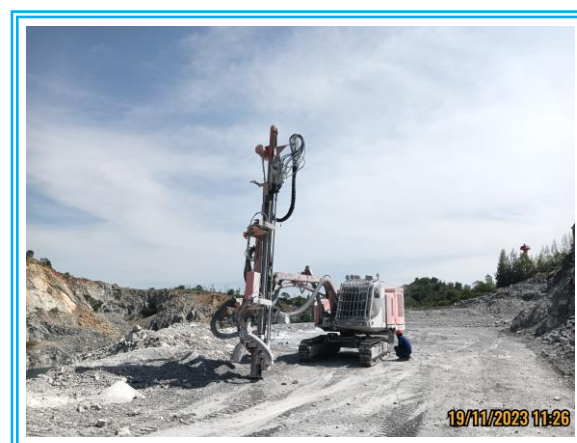
รูปที่ 3-8 เครื่องเจาะรูระเบิดที่มีอุปกรณ์เก็บฝุ่น

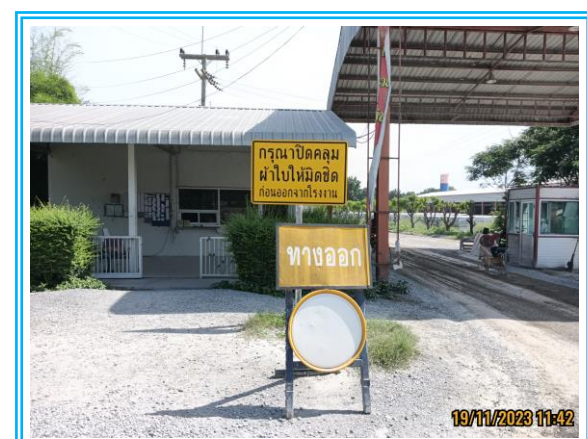
รูปที่ 3-14 ป้ายเตือนให้ปิดคลุมท้ายรถบรรทุกแล้ว

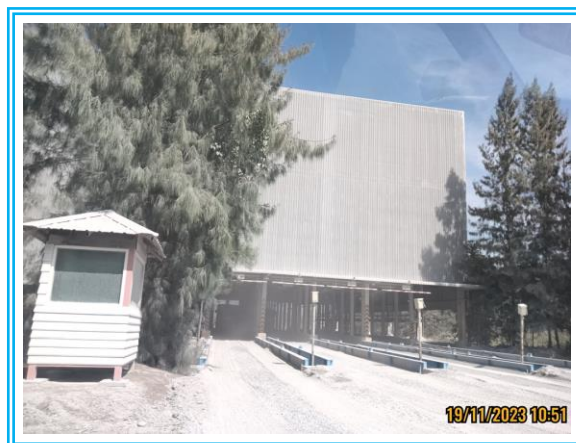
รูปที่ 3-16 อาคารแบบปิดคลุม

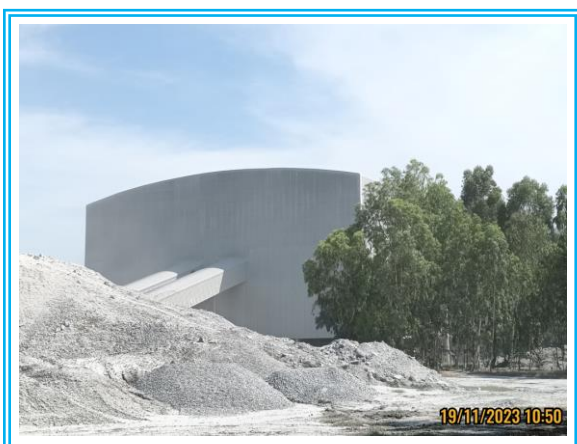
รูปที่ 3-17 อาคารลำเลียงแบบปิดคลุม

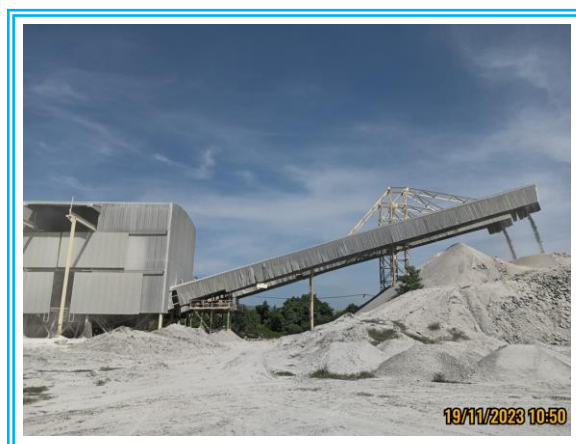
รูปที่ 3-18 สายพานลำเลียงแบบปิดคลุม

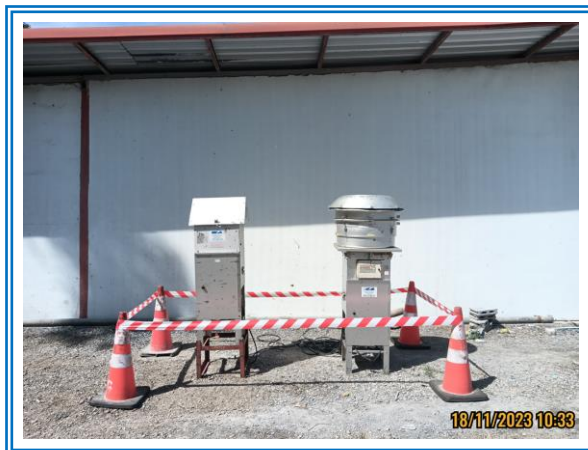
**รูปที่ 4.3-1** แสดงการตรวจวัดคุณภาพอากาศในบรรยากาศโดยทั่วไป  
บริเวณสำนักงานโรงโม่หินของโครงการ  
ระหว่างวันที่ 18-21 พฤศจิกายน 2566

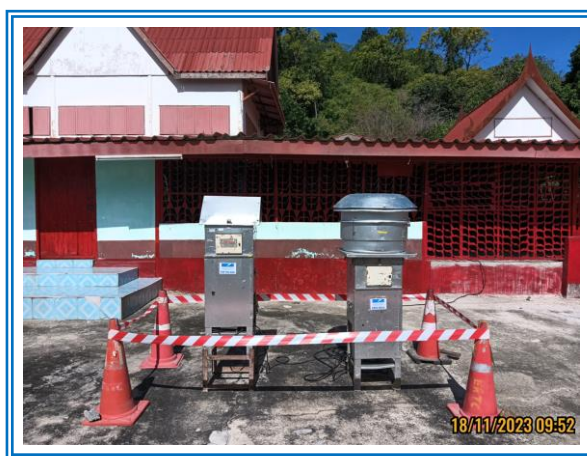
**รูปที่ 4.3-2** แสดงการตรวจวัดคุณภาพอากาศในบรรยากาศโดยทั่วไป  
บริเวณวัดเขาวงศ์  
ระหว่างวันที่ 18-21 พฤศจิกายน 2566

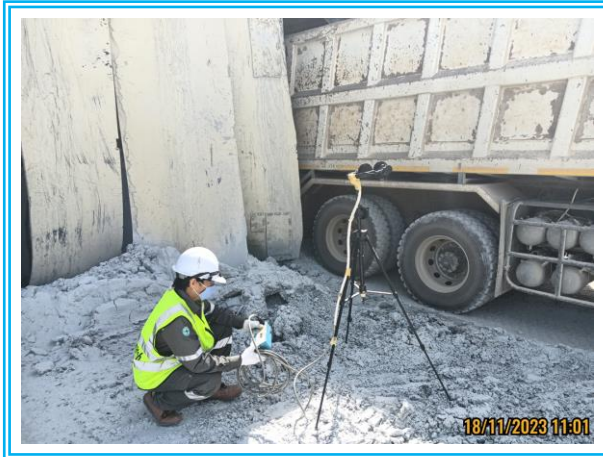
รูปที่ 4.3-5 แสดงการตรวจวัดค่าความทึบของฝุ่นละออง (Opacity) บริเวณยู่รับหิน  
วันที่ 18 พฤศจิกายน 2566

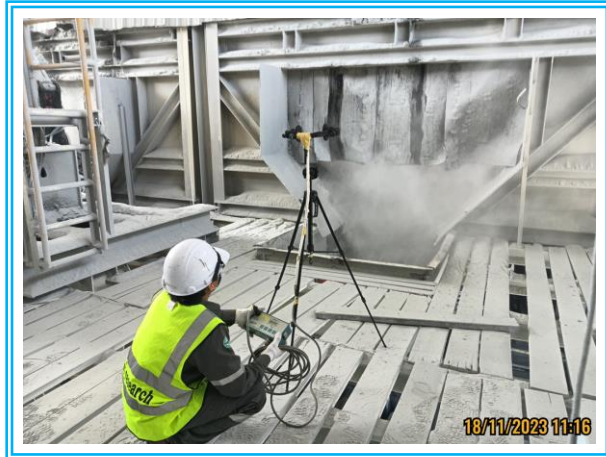
รูปที่ 4.3-6 แสดงการตรวจวัดค่าความทึบของฝุ่นละออง (Opacity) บริเวณปากโมหินใหญ่  
วันที่ 18 พฤศจิกายน 2566

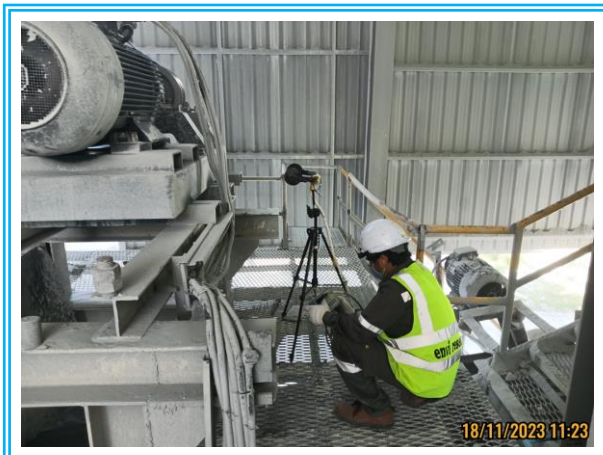
รูปที่ 4.3-7 แสดงการตรวจวัดค่าความทึบของฝุ่นละออง (Opacity) บริเวณปากโมชั้นที่ 2  
วันที่ 18 พฤศจิกายน 2566

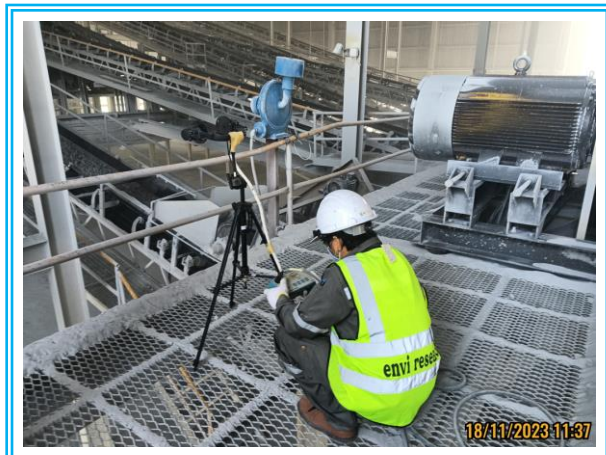
รูปที่ 4.3-8 แสดงการตรวจวัดค่าความทึบของฝุ่นละออง (Opacity) บริเวณตะแกรงคัดขนาด  
วันที่ 18 พฤศจิกายน 2566

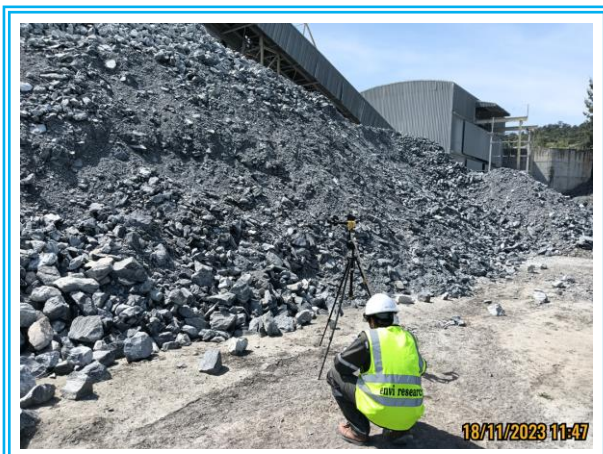
รูปที่ 4.3-9 แสดงการตรวจวัดค่าความทึบของฝุ่นละออง (Opacity) บริเวณปลายสายพานลำเลียง (ภายนอกอาคาร)  
วันที่ 18 พฤศจิกายน 2566

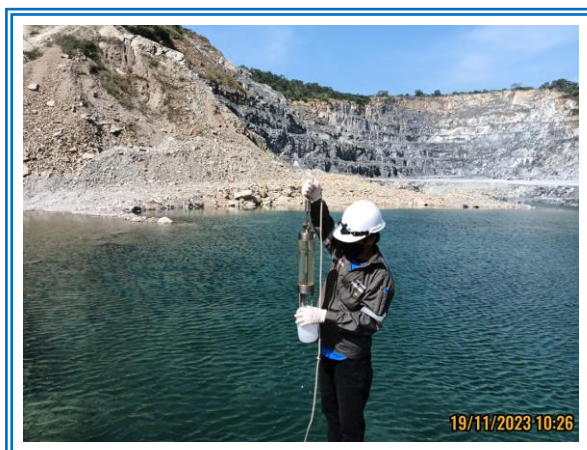
**รูปที่ 4.3-16** แสดงการเก็บตัวอย่างเพื่อวิเคราะห์คุณภาพน้ำ  
บริเวณบ่อตกตะกอน (Sump) ภายในพื้นที่โครงการ  
เก็บตัวอย่างในวันที่ 19 พฤศจิกายน 2566
