รายงานผลการปฏิบัติตามมาตรการป้องกัน  
และแก้ไขผลกระทบสิ่งแวดล้อม  
และมาตรการติดตามตรวจสอบ  
ผลกระทบสิ่งแวดล้อม

โครงการ วีไอพี คอนโด กะตะ (ระยะดำเนินการ)  
ของบริษัท ภูเก็ตไนน์ โอเคย์ ดีเวลลอปเม้นต์ จำกัด  
ระหว่างเดือนกรกฎาคมถึงธันวาคม พ.ศ. 2566

ตั้งอยู่ที่ หมู่ที่ 4 ตำบลกะรน  
อำเภอเมืองภูเก็ต จังหวัดภูเก็ต

มกราคม พ.ศ. 2567

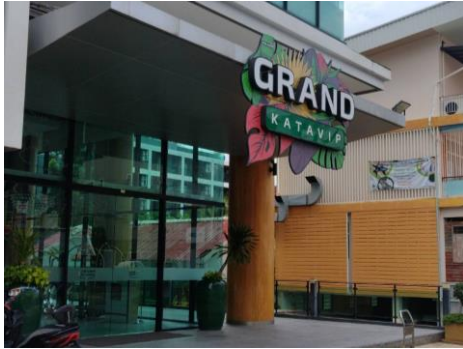
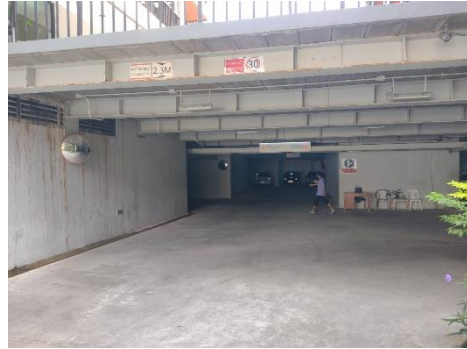
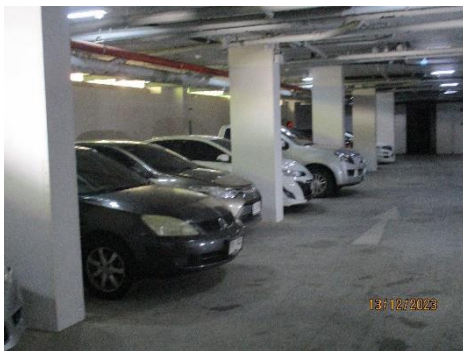
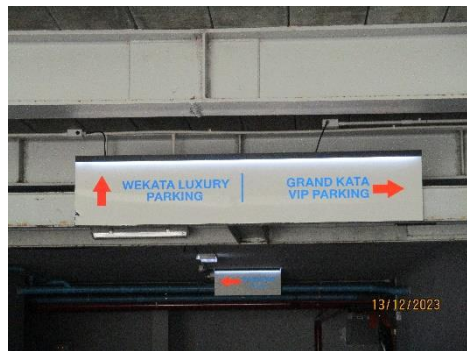
ภาพที่ 1-1 ระบบการจราจรของโครงการ

จากการสำรวจเบื้องต้นสภาพปัจจุบันของโครงการ สำหรับระบบการจราจรและพื้นที่จอดรถโครงการที่แสดงให้เห็นว่าระบบดังกล่าวได้ถูกก่อสร้างอย่างถูกต้องและมีการดำเนินกิจกรรมอย่างมีประสิทธิภาพ แสดงดังภาพที่ 1-1

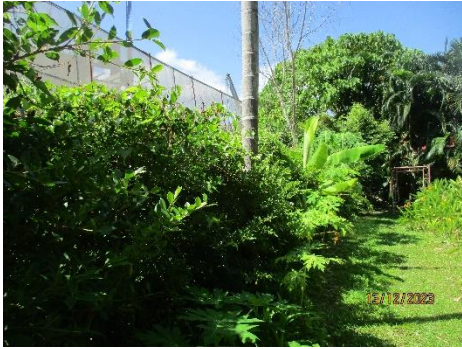
| ผลกระทบสิ่งแวดล้อม | มาตรการป้องกันและแก้ไขผลกระทบสิ่งแวดล้อม | ผลการปฏิบัติตามมาตรการป้องกันและแก้ไขผลกระทบสิ่งแวดล้อม | ปัญหา/อุปสรรคและการแก้ไข | เอกสารอ้างอิง |
|---|---|---|---|---|
| | 4. ปลุกไม้ยืนต้นบริเวณที่ว่างโดยรอบอาคารและพื้นที่โครงการ เพื่อให้อากาศเกิดการไหลเวียน และช่วยลดความร้อนให้กับโครงการและพื้นที่ข้างเคียงโครงการ | - โครงการปฏิบัติตามมาตรการโดยมีการปลูกต้นไม้ภายในบริเวณพื้นที่ว่างของโครงการที่ไม่ใช่ถนนและทางวิ่งให้มากที่สุด เพื่อลดภาระการทำงานของเครื่องปรับอากาศให้อากาศเกิดการไหลเวียน และช่วยลดความร้อนให้กับโครงการและพื้นที่ข้างเคียงโครงการ | - | - ภาพที่ 2-1 พื้นที่สีเขียวและการดูแลพื้นที่สีเขียวภายในโครงการ |
| | 5. โครงการได้จัดให้มีพื้นที่สีเขียวคิดเป็นพื้นที่ทั้งหมด 1,220.50 ตารางเมตร (ร้อยละ 30.32 ของพื้นที่โครงการ) และมีไม้ยืนต้น 49 ต้น หรือ 720.10 ตารางเมตร | - โครงการจัดให้มีพื้นที่สีเขียว ร้อยละ 30.32 ทั้งนี้ด้วยข้อจำกัดและผังของพื้นที่ของโครงการทำให้ไม่สามารถปลูกไม้ยืนต้นได้ตามจำนวนที่มาตรการกำหนด โครงการจึงจัดให้มีการปลูกหญ้า ไม้พุ่ม และไม้ยืนต้น ปกคลุมดิน ในพื้นที่โครงการ ประกอบด้วย ต้นราชพฤกษ์ ต้นพญาสัตบรรณ ต้นหมากเขียว ต้นปาล์มหางกระรอก ต้นลีลาวดี ต้นไทรเกาหลี และต้นคริสตินาซึ่งจะช่วยดูดซับน้ำฝน ชะลอการไหลของน้ำฝน และลดการกัดเซาะหน้าดินได้ เพื่อเป็นการช่วยรักษาสภาพแวดล้อมโดยรอบและสร้างทัศนียภาพที่ดีต่อโครงการและสิ่งแวดล้อมข้างเคียง | - | - ภาพที่ 2-1 พื้นที่สีเขียวและการดูแลพื้นที่สีเขียวภายในโครงการ |

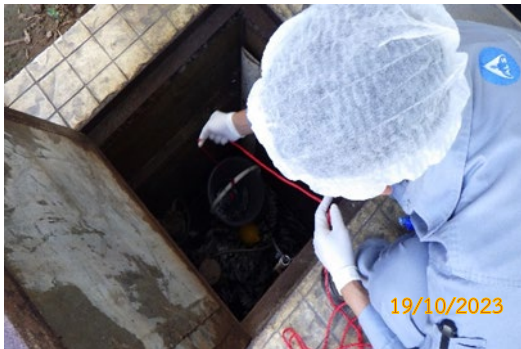
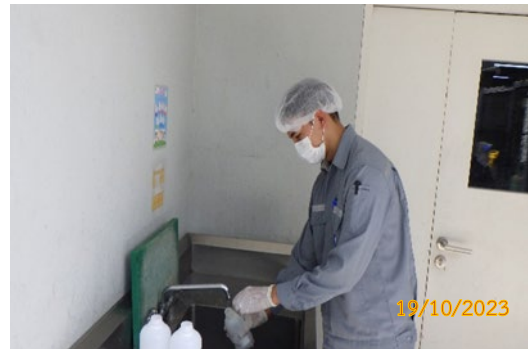
ภาพที่ 3-1 แสดงการเก็บตัวอย่างคุณภาพน้ำใช้

จากผลการตรวจวิเคราะห์คุณภาพน้ำใช้ พบว่า ผลการตรวจวิเคราะห์คุณภาพน้ำใช้ทั้ง 2 สถานี มีค่าอยู่ในเกณฑ์มาตรฐานกำหนด ตามมาตรฐานคุณภาพน้ำประปาของการประปาส่วนภูมิภาค พ.ศ. 2565 ยกเว้นค่าอี.โคไล *E.Coli*

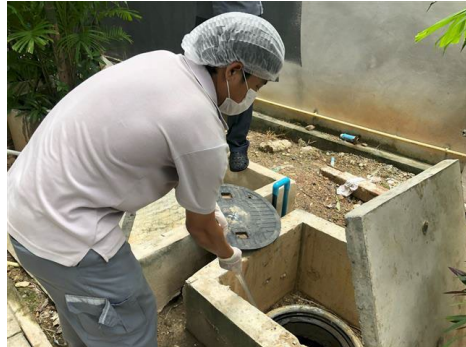
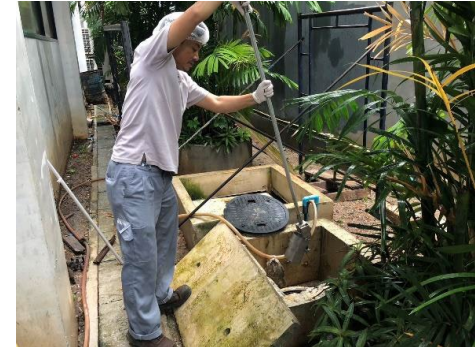
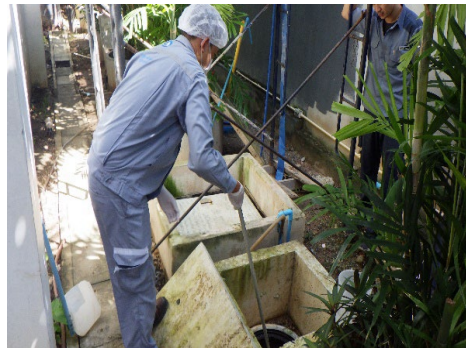
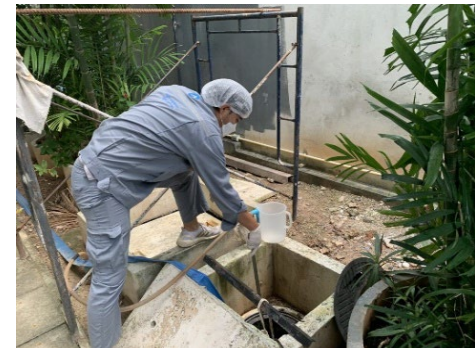
ภาพที่ 3-2 แสดงการเก็บตัวอย่างคุณภาพน้ำทิ้ง

เมื่อนำผลการตรวจวิเคราะห์มาเปรียบเทียบกับมาตรฐานน้ำทิ้งตามประกาศกระทรวงทรัพยากรธรรมชาติและสิ่งแวดล้อม เรื่อง กำหนดมาตรฐานควบคุมการระบายน้ำทิ้งจากอาคารบางประเภทและบางขนาด พ.ศ. 2548 (อาคารประเภท ข) พบว่า พารามิเตอร์ที่ทำการตรวจวิเคราะห์ส่วนใหญ่มีค่าอยู่ในเกณฑ์ที่กำหนด ยกเว้น ค่าบีโอดี (BOD) ค่าทีเคเอ็น (TKN หรือ Total Kjeldahl Nitrogen) และของแข็งแขวนลอย (Total Suspended Solid) ในบางเดือนของบ่อตรวจคุณภาพน้ำหลังเข้าระบบบำบัดน้ำเสียรวมของโครงการ (ตึกA) และค่าบีโอดี (BOD) และค่าทีเคเอ็น (TKN หรือ Total Kjeldahl Nitrogen) ในบางเดือนของบ่อตรวจคุณภาพน้ำหลังเข้าระบบบำบัดน้ำเสียรวมของโครงการ (ตึกB) ที่มีค่าไม่อยู่ในเกณฑ์มาตรฐานกำหนด

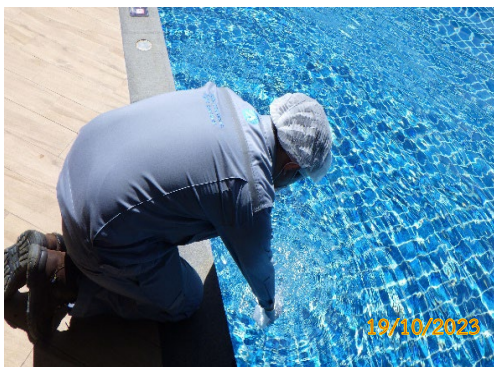
ภาพที่ 3-3 แสดงการเก็บตัวอย่างคุณภาพน้ำสระว่ายน้ำ

จากผลการตรวจวิเคราะห์คุณภาพน้ำสระว่ายน้ำ พบว่า ผลการตรวจวิเคราะห์อยู่ในเกณฑ์ตามคำแนะนำประกาศคณะกรรมการสาธารณสุข ฉบับที่ 1/2550 เรื่อง การควบคุมการประกอบกิจการสระว่ายน้ำ หรือกิจการอื่นๆ ในทำนองเดียวกัน ยกเว้น ค่าความเป็นด่าง (Alkalinity) กรดไซยานูริก (Cyanuric acid) และ คลอไรด์ (Chloride) มีค่าไม่อยู่ในเกณฑ์ตามคำแนะนำกำหนด

ทั้งนี้ โครงการมีแผนดำเนินการตรวจวิเคราะห์คุณภาพน้ำสระว่ายน้ำ บริเวณสระว่ายน้ำของโครงการ (ตึกA) ในปี พ.ศ. 2567 และจะรายงานผลการตรวจวิเคราะห์ในรายงานฉบับต่อไป
