# รายงานผลการปฏิบัติตามมาตรการป้องกันและแก้ไขผลกระทบสิ่งแวดล้อม และมาตรการติดตามตรวจสอบผลกระทบสิ่งแวดล้อม

## โครงการ ชลสุข อพาร์ทเมนต์ ระหว่างเดือนกรกฎาคม-ธันวาคม พ.ศ. 2566

**โครงการ ชลสุข อพาร์ทเมนต์ ตำบลมาบเฒ่า อำเภอบ้านบึง จังหวัดชลบุรี (ระยะดำเนินการ)**

วันที่ 10 มกราคม พ.ศ. 2567

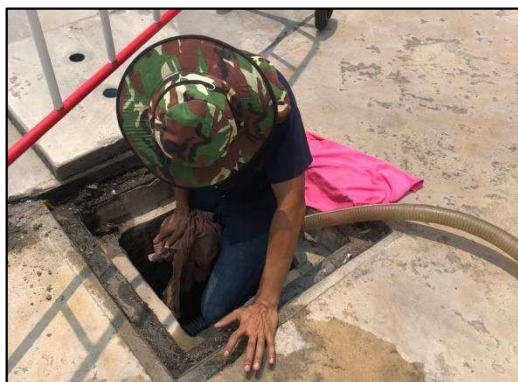
รูปที่ 2-10 เจ้าหน้าที่ตรวจสอบระบบบำบัดน้ำเสีย

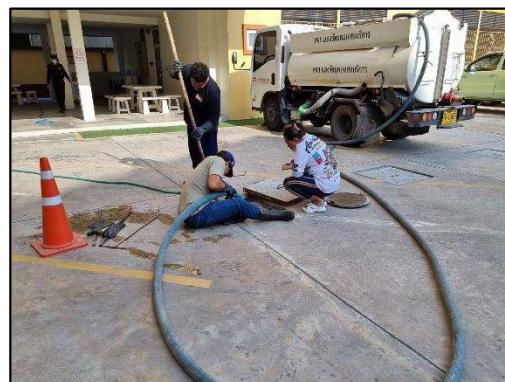
รูปที่ 2-11 ผู้รับเหมามาสูดกากตะกอนออกจากบ่อ  
เมื่อบ่อเกรอะเต็ม

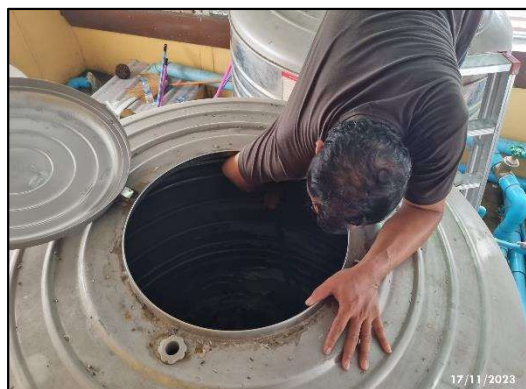
รูปที่ 2-15 พนักงานทำความสะอาดถังเก็บน้ำ

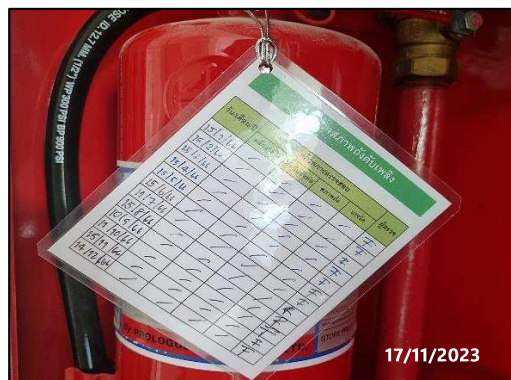
รูปที่ 2-25 ตรวจสอบระบบป้องกันอัคคีภัย

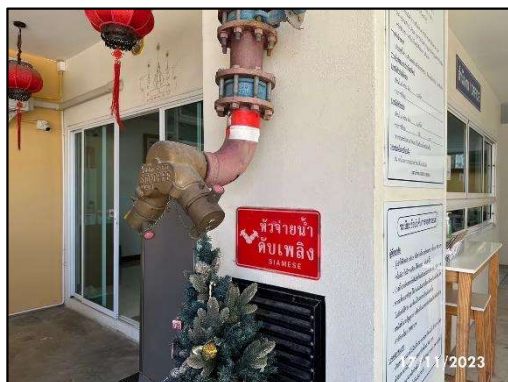
รูปที่ 2-26 หัวรับน้ำดับเพลิงภายนอกอาคาร

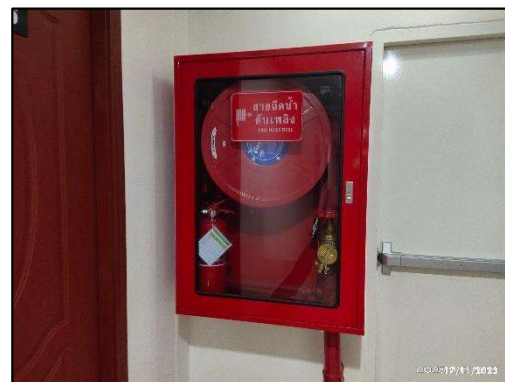
รูปที่ 2-27 ตู้เก็บสายฉีดน้ำดับเพลิงพร้อมอุปกรณ์

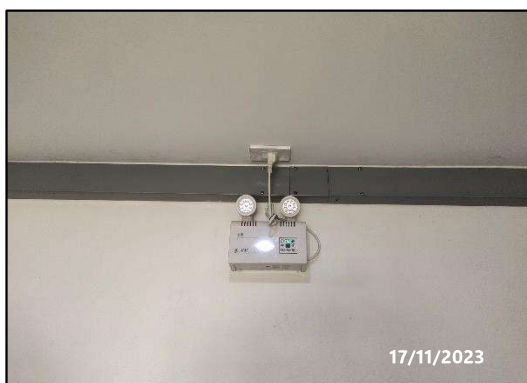
รูปที่ 2-28 ติดตั้ง Emergency Light

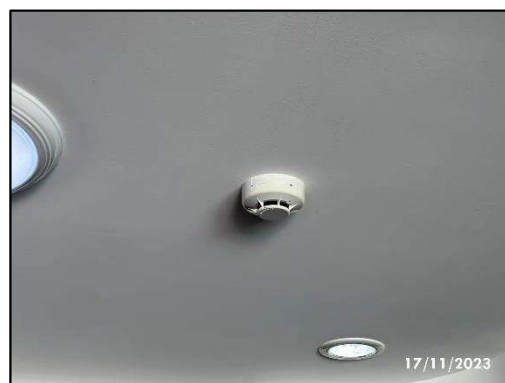
รูปที่ 2-29 เครื่องตรวจจับควัน

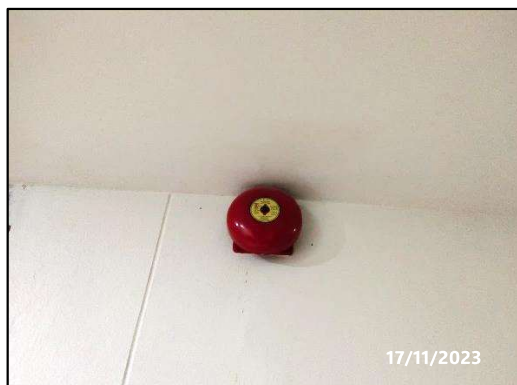
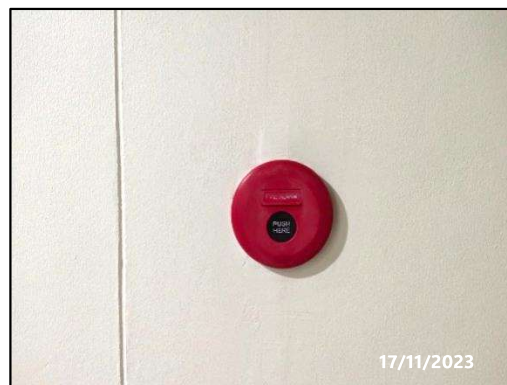
รูปที่ 2-30 กริ่งสัญญาณเตือนอัคคีภัย

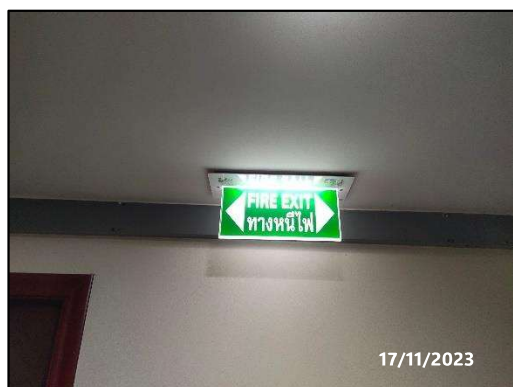
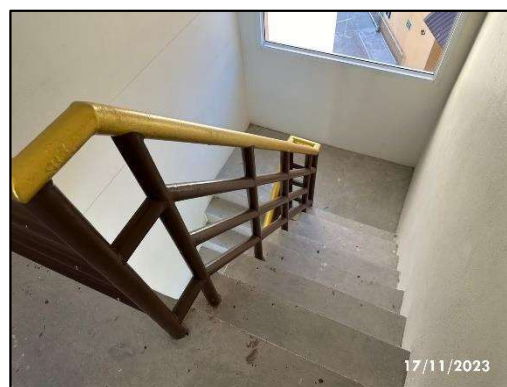
รูปที่ 2-31 บันไดหนีไฟและป้ายทางหนีไฟ

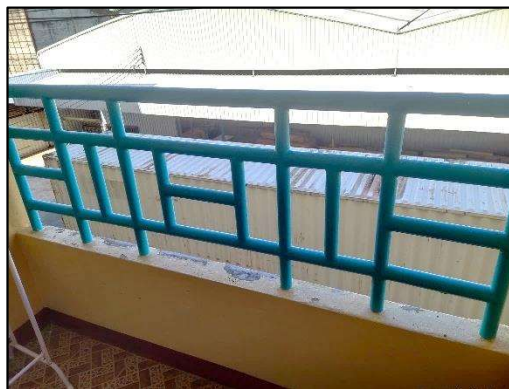
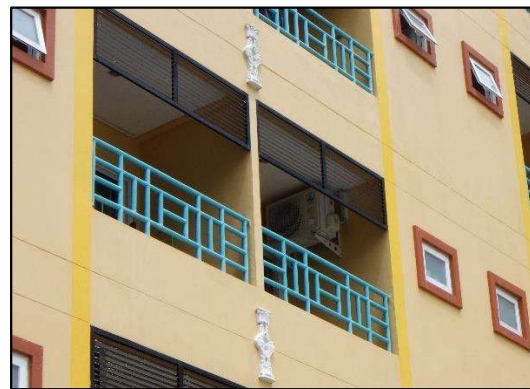
รูปที่ 2-40 ติดตั้งราวกันตกในแต่ละห้องพัก
