## บทที่ 2

### การปฏิบัติตามมาตรการป้องกันและแก้ไขผลกระทบสิ่งแวดล้อม

โครงการเหมืองแร่หินอุตสาหกรรมชนิดหินปูนเพื่ออุตสาหกรรมก่อสร้าง (คำขอประทานบัตรที่ 2/2559) ประทานบัตรเลขที่ 33500/16432  
ของ นายลำพูน กองศาสนะ (รับช่วงการทำเหมืองโดย ห้างหุ้นส่วนจำกัด หุ่นยนต์ศิลาทอง) ตั้งอยู่ที่ ตำบลทุ่งนุ้ย อำเภอควนกาหลง จังหวัดสตูล

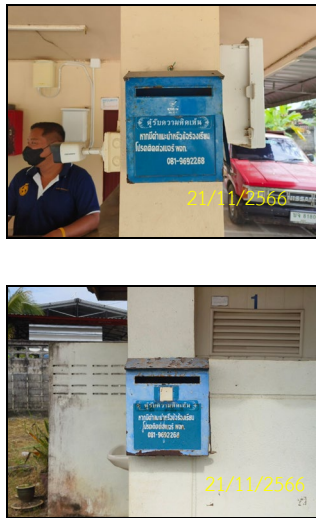
| มาตรการป้องกันและแก้ไขผลกระทบสิ่งแวดล้อม | รายละเอียดของการปฏิบัติ | ปัญหา อุปสรรค และแนวทางแก้ไข | ภาพประกอบมาตรการ |
|---|---|---|---|
| | - ติดตั้งตู้รับเรื่องราวร้องทุกข์ไว้บริเวณสำนักงานพื้นที่โครงการ | ไม่พบปัญหา | <p>21/11/2566</p> <p>21/11/2566</p> <p>ตู้รับความคิดเห็น และเรื่องราวร้องทุกข์</p> |

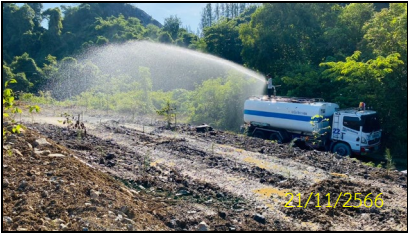
| มาตรการป้องกันและแก้ไขผลกระทบสิ่งแวดล้อม | รายละเอียดของการปฏิบัติ | ปัญหา อุปสรรค และแนวทางแก้ไข | ภาพประกอบมาตรการ |
|---|---|---|---|
| 1.9 ให้ตัดพืชนาน้ำและเปิดพื้นที่เฉพาะบริเวณที่ทำการเปิดหน้าเหมืองเท่านั้น และดูแลรักษาพันธุ์ไม้ในบริเวณอื่นที่ไม่ใช่ในการทำเหมืองและกิจกรรมเกี่ยวเนื่องให้คงอยู่ตามธรรมชาติโดยเคร่งครัด และปลูกต้นไม้เสริมเพิ่มเติมหากพบว่าต้นไม้ล้มตายลง | ดูแลรักษาพันธุ์ไม้ในบริเวณอื่นที่ไม่ใช่ในการทำเหมืองและกิจกรรมเกี่ยวเนื่องให้คงอยู่ตามธรรมชาติโดยเคร่งครัด และปลูกต้นไม้เสริมเพิ่มเติมหากพบว่าต้นไม้ล้มตายลง | ไม่พบปัญหา | <p>การดูแลรักษาต้นไม้ และปลูกต้นไม้เสริมเพิ่มเติม หากพบว่าต้นไม้ล้มตายลง</p> |

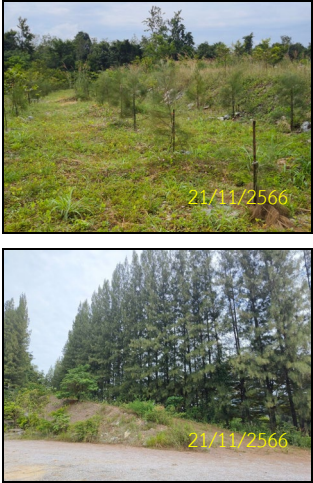
| มาตรการป้องกันและแก้ไขผลกระทบสิ่งแวดล้อม | รายละเอียดของการปฏิบัติ | ปัญหา อุปสรรค และแนวทางแก้ไข | ภาพประกอบมาตรการ |
|---|---|---|---|
| 1.10 พื้นที่ที่ไม่มีกิจกรรมการทำเหมืองและกิจกรรมที่เกี่ยวข้องให้รักษาสภาพภูมิประเทศเดิมไว้และปลูกต้นไม้เพิ่มเติมหากพบต้นไม้ล้มตายลง โดยต้องเป็นกล้าไม้ค้ำปีที่มีอายุมากกว่า 1 ปี พันธุ์ไม้ที่ปลูกใช้ต้นไม้เดิมที่ทำการปลูกมานานแล้วและเติบโตได้ดี (ยกเว้น ต้นยูคาลิปตัส และกระถิน) ได้แก่ สนประติพัทธ์ ปาล์มพอกซ์เทล มะรุม และต้นไทร และพันธุ์ไม้ท้องถิ่นหรือพันธุ์ไม้โตเร็ว 3 ชั้นเรือนยอด จำแนกตามชั้นเรือนยอด 3 ชั้น เรือนยอด โดยเรือนยอดชั้นสูงสุดได้แก่ทุ้งฟ้า หว้าหิน และตะเคียนหิน และ เรือนยอดชั้นรอง ได้แก่ เลือดควาย และจิกเขา และเรือนยอดชั้นล่างได้แก่ ลำไยและพิจราณาพรรณไม้ผลเพิ่มเติม ได้แก่ ต้นตะขบ และมะรุม เป็นต้น ทั้งนี้ทำการฟื้นฟูสภาพพื้นที่ที่ผ่านการทำเหมืองและแต่ละช่วงตามแผนพื้นที่ที่กำหนดไว้ในเอกสารแนบท้าย | - โครงการจะไม่ทำกิจกรรมในพื้นที่ที่ไม่มีกิจกรรมการทำเหมืองและกิจกรรมที่เกี่ยวข้อง พร้อมทั้งมีการปลูกต้นไม้เพิ่มเติม | ไม่พบปัญหา | <p>ปลูกต้นไม้เพิ่มเติมโดยรอบพื้นที่โครงการ</p> |

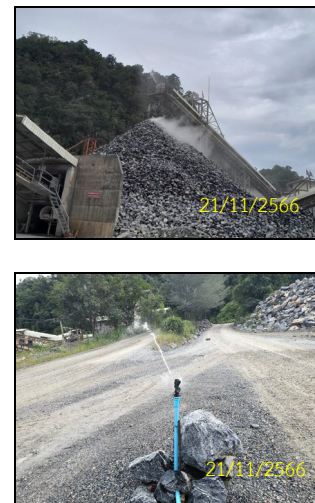
| มาตรการป้องกันและแก้ไขผลกระทบสิ่งแวดล้อม | รายละเอียดของการปฏิบัติ | ปัญหา อุปสรรค และแนวทางแก้ไข | ภาพประกอบมาตรการ |
|---|---|---|---|
| | - โครงการมีเจ้าหน้าที่คอยการดูแลระบบสเปรย์น้ำในโรงโม่หินให้สามารถใช้งานได้ดียิ่งขึ้น | ไม่พบปัญหา | <p>การสเปรย์น้ำบริเวณโรงโม่</p> |

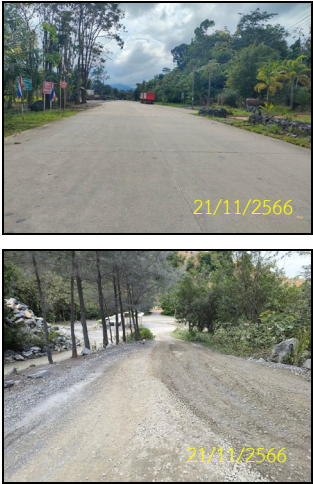
| มาตรการป้องกันและแก้ไขผลกระทบสิ่งแวดล้อม | รายละเอียดของการปฏิบัติ | ปัญหา อุปสรรค และแนวทางแก้ไข | ภาพประกอบมาตรการ |
|---|---|---|---|
| 6) การคมนาคม<br>6.1 ให้ดูแลรักษาสภาพเส้นทางให้อยู่ในสภาพที่ใช้งานได้ดีอยู่เสมอและในกรณีเกิดการชำรุดเสียหายทางโครงการจะต้องรีบดำเนินการปรับปรุงซ่อมแซมทันที | - มีการปรับปรุงเส้นทางหากมีการชำรุด | ไม่พบปัญหา | <br>สภาพเส้นทางขนส่งแร่ |

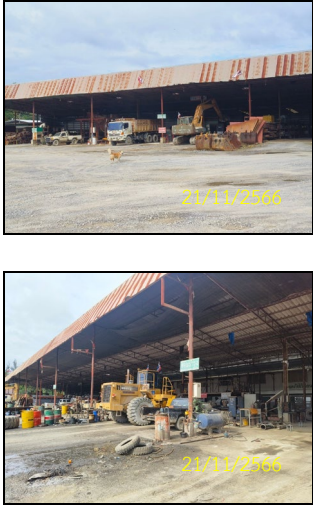
| มาตรการป้องกันและแก้ไขผลกระทบสิ่งแวดล้อม | รายละเอียดของการปฏิบัติ | ปัญหา อุปสรรค และแนวทางแก้ไข | ภาพประกอบมาตรการ |
|---|---|---|---|
| 10.7 ให้มีหัวหน้างานดูแลและตรวจสอบเครื่องจักรอุปกรณ์ให้อยู่ในสภาพการทำงานอย่างปลอดภัย และให้มีผู้ควบคุมการดำเนินงานเป็นประจำ เพื่อความปลอดภัยและป้องกันอุบัติเหตุสำหรับการทำเหมือง และมีบันทึกผลการตรวจไว้เป็นหลักฐาน เพื่อแสดงแก่พนักงานเจ้าหน้าที่ | - โครงการมีหัวหน้างานดูแลและตรวจสอบเครื่องจักรอุปกรณ์ให้อยู่ในสภาพการทำงานอย่างปลอดภัย และให้มีผู้ควบคุมการดำเนินงานเป็นประจำ เพื่อความปลอดภัยและป้องกันอุบัติเหตุสำหรับการทำเหมือง | ไม่พบปัญหา | <p>โรงซ่อมบำรุงเครื่องจักรอุปกรณ์</p> |

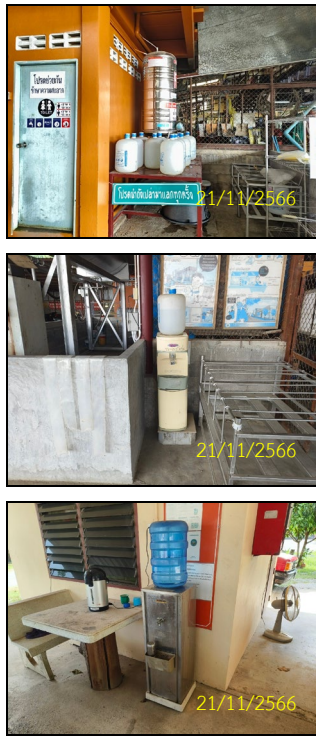
| มาตรการป้องกันและแก้ไขผลกระทบสิ่งแวดล้อม | รายละเอียดของการปฏิบัติ | ปัญหา อุปสรรค และแนวทางแก้ไข | ภาพประกอบมาตรการ |
|---|---|---|---|
| 10.12 ให้ปฏิบัติตามพระราชบัญญัติหรือกฎหมายที่เกี่ยวข้องกับการดูแลความปลอดภัย อาชีวอนามัยและสภาพแวดล้อม และการดูแลคุ้มครองแรงงาน และเงินชดเชยโดยมีกฎหมายที่สำคัญดังนี้<br><br>- พระราชบัญญัติความปลอดภัย อาชีวอนามัยและสภาพแวดล้อมในการทำงาน พ.ศ.2554<br>- พระราชบัญญัติคุ้มครองแรงงาน พ.ศ.2541<br>- พระราชบัญญัติประกันสังคม พ.ศ.2533<br>- พระราชบัญญัติเงินทดแทน พ.ศ.2537 | - โครงการจะปฏิบัติตามพระราชบัญญัติหรือกฎหมายที่เกี่ยวข้องกับการดูแลความปลอดภัย อาชีวอนามัยและสภาพแวดล้อม และการดูแลคุ้มครองแรงงาน<br><br>- โครงการจัดหาน้ำดื่มสะอาดสำหรับคนงานได้บริการอย่างเพียงพอ | ไม่พบปัญหา<br><br><br><br><br><br><br><br><br><br>ไม่พบปัญหา | <p>น้ำดื่มสะอาดสำหรับคนงาน</p> |
