ภาพถ่ายผลการปฏิบัติตามมาตรการป้องกันและแก้ไขผลกระทบสิ่งแวดล้อม และมาตรการติดตามตรวจสอบคุณภาพสิ่งแวดล้อม
โครงการ แชนเตอร์ วัน ออล รามอินทรา (Chapter One All Ramintra)
ประจำเดือนกรกฎาคม-ธันวาคม 2566

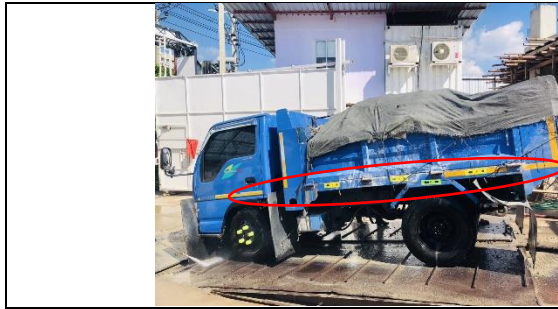
รูปที่ ผ7.51 ป้ายสะท้อนแสงและธงสีบริเวณท้ายรถขนส่ง

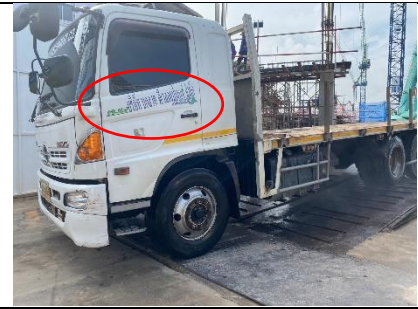
รูปที่ ผ7.52 ป้ายชื่อของบริษัท ติดบริเวณด้านข้างรถยนต์

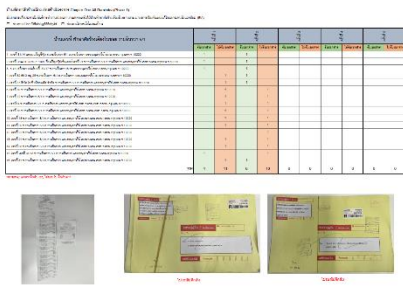
รูปที่ ผ7.53 หลักฐานการจัดส่งเอกสารการประชาสัมพันธ์การก่อสร้างทางไปรษณีย์

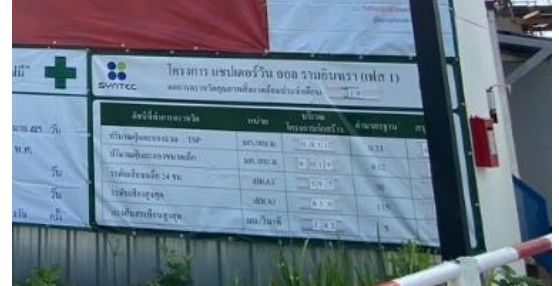
รูปที่ ผ7.54 ป้ายประชาสัมพันธ์ผลการตรวจวัดคุณภาพสิ่งแวดล้อม

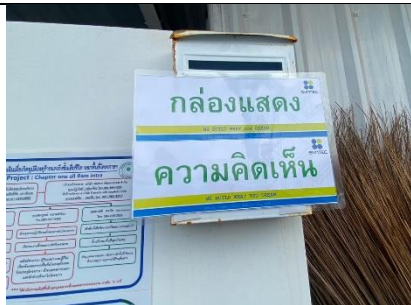
รูปที่ ผ7.55 กล่องรับเรื่องร้องเรียน

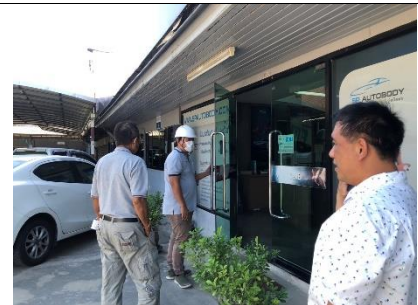
รูปที่ ผ7.56 เจ้าหน้าที่เข้าพบพื้นที่ข้างเคียงระหว่างก่อสร้าง

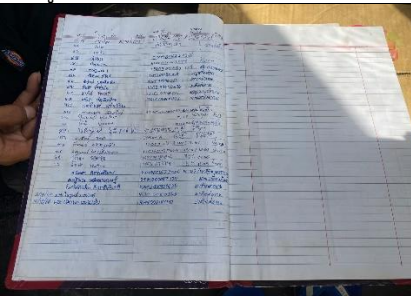
รูปที่ ผ7.57 ลงทะเบียนพนักงาน บุคคลภายนอกที่เข้าพื้นที่ก่อสร้างบริเวณป้อมรักษาความปลอดภัย

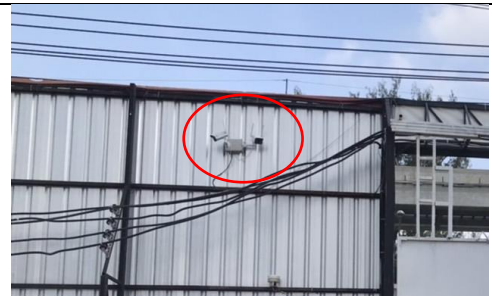
รูปที่ ผ7.58 กล้องวงจรปิด CCTV

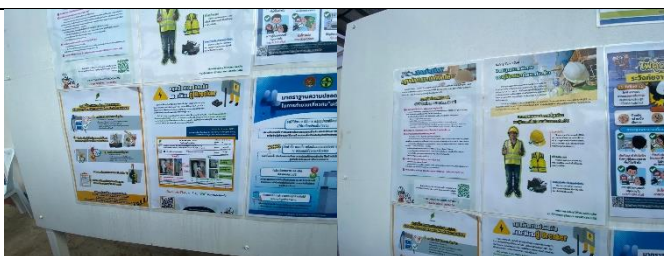
รูปที่ ผ7.59 คู่มือด้านความปลอดภัยในการทำงาน ติดบริเวณป้ายประชาสัมพันธ์โครงการ

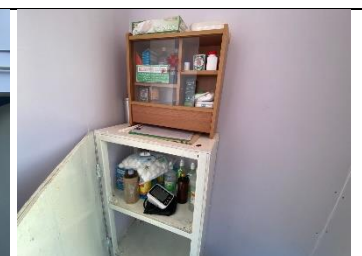
รูปที่ ผ7.60 ห้องปฐมพยาบาลประจำพื้นที่ก่อสร้าง
