บทที่ 2 ผลการดำเนินการตามมาตรการป้องกันและแก้ไขผลกระทบ สิ่งแวดล้อม

ตารางที่ 2.1-1 ผลการดำเนินการตามมาตรการป้องกันและแก้ไขผลกระทบสิ่งแวดล้อมทั่วไป

ตารางที่ 2.2-1 ผลการดำเนินการตามมาตรการป้องกันและแก้ไขผลกระทบสิ่งแวดล้อม

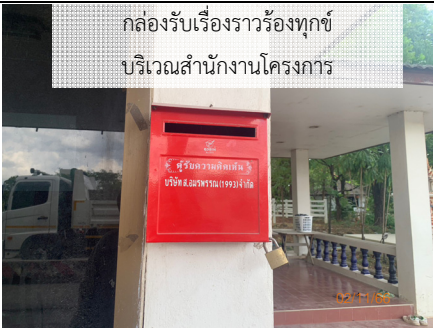
<p>กล่องรับเรื่องราวร้องทุกข์ บริเวณสำนักงานโครงการ</p>

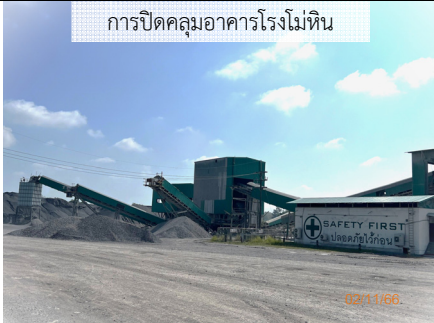
2.6 โรงโม่หินของโครงการจะต้องมีการบำรุงรักษา ระบบป้องกันและกำจัดฝุ่นให้มีประสิทธิภาพดีอยู่เสมอ ทั้งการปิดคลุมอุปกรณ์ และระบบสเปรย์น้ำที่จุดกำเนิด ฝุ่นต่างๆ และจะต้องเปิดใช้ตลอดเวลาที่ทำการโม่บด ย่อยหินตามประกาศกรมอุตสาหกรรมพื้นฐานและการ เหมืองแร่ เรื่อง ให้โรงโม่บดหรือย่อยหินมีระบบป้องกัน ผลกระทบสิ่งแวดล้อม ลงวันที่ 12 มกราคม 2548 อย่าง ครบถ้วน โดยเคร่งครัด	- จัดให้มีอาคารปิดคลุมบริเวณเครื่องบดชุดแรก ยังรับ หินใหญ่ ตะแกรงคัดขนาด และสายพานลำเลียงรวมทั้ง ติดตั้งระบบสเปรย์น้ำบริเวณจุดกำเนิดฝุ่น - ปรับปรุงลานกองแร่ให้มีลักษณะเป็นลานหินบดอัด แน่น - ปลุกต้นไม้บริเวณโรงโม่หิน เพื่อลดการฟุ้งกระจาย ของฝุ่นละออง พร้อมทั้งดูแลให้มีการเจริญเติบโตที่ดี	- ไม่มี	<div>การปิดคลุมอาคารโรงโม่หิน</div>

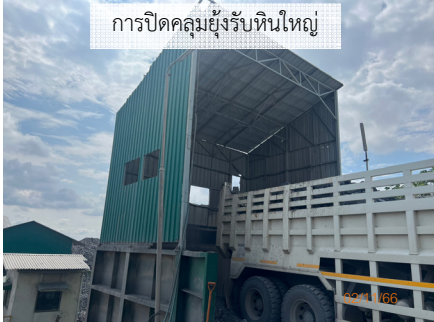
<div>การปิดคลุมยังรับหินใหญ่</div>

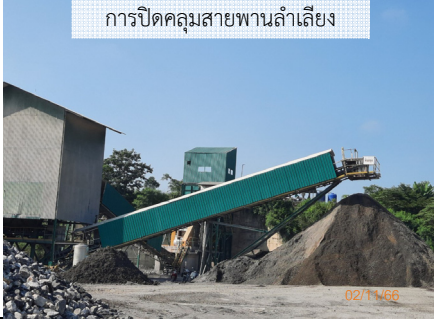
<div>การปิดคลุมสายพานลำเลียง</div>

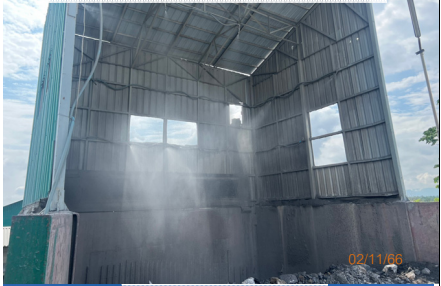
มาตรการป้องกันและแก้ไขผลกระทบสิ่งแวดล้อม และมาตรการติดตามตรวจสอบผลกระทบสิ่งแวดล้อม	ผลการปฏิบัติตามมาตรการ	ปัญหา อุปสรรค ที่ไม่สามารถปฏิบัติ ตามมาตรการ และแนวทางแก้ไข	ภาพประกอบมาตรการ
			<div>ระบบสเปรย์น้ำบริเวณอยู่รับหินใหญ่</div>

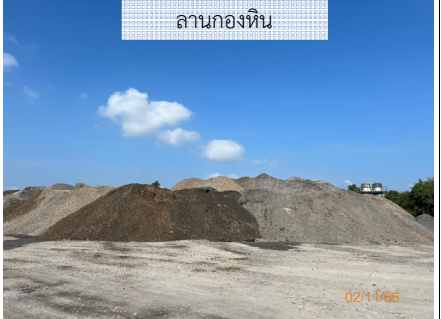
<div>02/11/66</div> <div>ลานกองหิน</div>

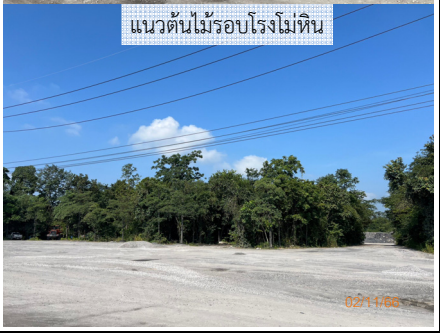
<div>02/11/66</div> <div>แนวต้นไม้รอบโรงโม่หิน</div>

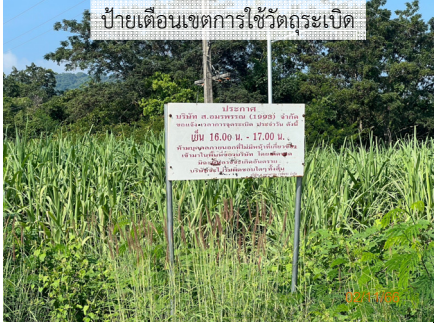
3.6 ติดป้ายเตือนเขตการใช้วัตถุระเบิด พร้อมทั้งระบุ เวลาในการระเบิดไว้บริเวณริมถนนก่อนเข้า-ออกพื้นที่ โครงการ พร้อมทั้งจัดให้มีเจ้าหน้าที่ปิดกั้นเส้นทาง	- โครงการติดป้ายเตือนเขตการใช้วัตถุระเบิด เวลา 16.00 – 17.00 น. บริเวณริมถนนก่อนเข้า- ออกพื้นที่โครงการ และจัดให้มีเจ้าหน้าที่ปิดกั้น เส้นทางทางด้านทิศตะวันออกเฉียงเหนือ	- ไม่มี

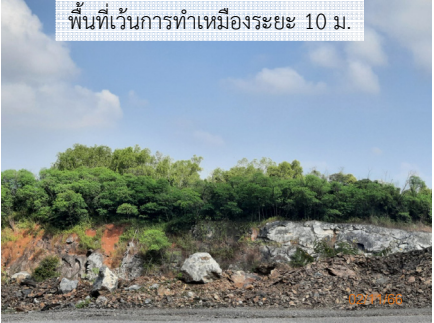
5. ทรัพยากรดิน 5.1 พื้นที่ที่ไม่มีกิจกรรมการทำเหมืองและกิจกรรมที่ เกี่ยวข้องให้รักษาสภาพภูมิประเทศเดิมไว้ ปลุกต้นไม้ เสริมให้หนาแน่นยิ่งขึ้น โดยเน้นไม้โตเร็วและไม่ทรงสูง เช่น สนประดิพัทธ์ และโอศกอินเดีย เป็นต้น และพันธุ์ ไม้ที่ได้จากการสำรวจชนิดพันธุ์ที่มีความสำคัญ อันดับ แรก จำแนกตามชั้นเรือนยอด 3 ชั้นเรือนยอด โดยเรือน ยอดชั้นบน ได้แก่ แดง ปอขาว และชะเง้อ และเรือน ยอดชั้นรอง ได้แก่ จั้วป่าและประดู่ และเรือนยอดชั้นล่าง ได้แก่ ทิ้งถ่อน มะกอก และตีนนก และพิจารณาพรรณ ไม้ผลเพิ่มเติม เช่น ไทร หว้า และตะขบ ส่วนไม้พื้นล่างที่ นำมาฟื้นฟู คือ หญ้าแฝก	- โครงการได้รักษาพื้นที่ที่ไม่มีกิจกรรมการทำ เหมืองและกิจกรรมที่เกี่ยวข้องทางด้านทิศ ตะวันออกและทิศใต้ของโครงการ ให้มีสภาพภูมิ ประเทศเดิมไว้ พร้อมทั้งได้ดำเนินการปลุกต้นไม้ใน พื้นที่ตามแผนการฟื้นฟู โดยต้นไม้ที่ปลูกจะเน้นไม้โต เร็วและไม่ทรงสูง ได้แก่ สนประดิพัทธ์ และพันธุ์ไม้ ที่ได้จากการสำรวจชนิดพันธุ์ที่มีความสำคัญ อันดับ แรก จำแนกตามชั้นเรือนยอด 3 ชั้นเรือนยอด โดย เรือนยอดชั้นบน ได้แก่ แดง ปอขาว และชะเง้อ และเรือนยอดชั้นรอง ได้แก่ จั้วป่าและประดู่ และ เรือนยอดชั้นล่างได้แก่ ทิ้งถ่อน มะกอก และตีนนก และพิจารณาพรรณไม้ผลเพิ่มเติม เช่น ไทร หว้า และตะขบ ส่วนไม้พื้นล่างที่นำมาฟื้นฟู คือ หญ้า แฝก	- ไม่มี

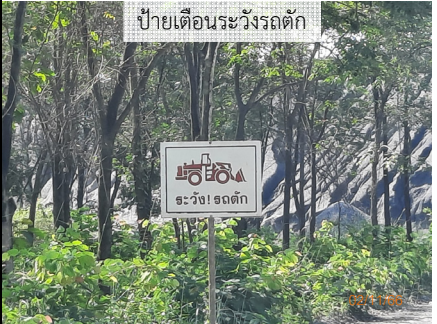
6.4 ให้ดูแลรักษาป้ายสัญญาณเตือนต่างๆ ในด้าน คมนาคมของโครงการ และป้ายเตือนให้ระวังมีรถบรรทุก เข้าออกบริเวณเส้นทางเข้า-ออกพื้นที่โครงการ ให้มี สภาพที่ดี สามารถมองเห็นได้ชัดเจน ถ้าหากเกิดการ ชำรุดเสียหายต้องรีบดำเนินการซ่อมทันที	- จัดทำป้ายเตือนให้ระวังรถบรรทุกเข้า-ออก พื้นที่ โครงการ และดูแลป้ายเตือนต่างๆ ให้มีสภาพที่ดี สามารถมองเห็นได้ชัดเจน และหากพบเห็นป้าย บริเวณใดชำรุดเสียหาย ทางโครงการจะรีบ ดำเนินการซ่อมแซมทันที	- ไม่มี	<div><div>ป้ายเตือนระวังรถตก</div><div>

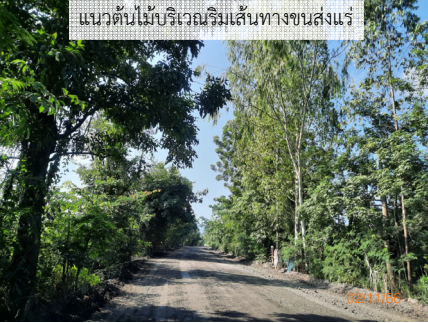
แนวต้นไม้บริเวณริมเส้นทางขนส่งแร่

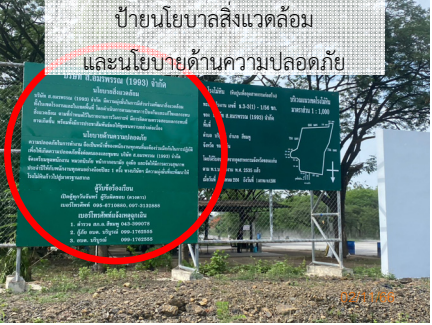
10.2 ให้จัดทำปายนโยบายด้านความปลอดภัย และนโยบายด้านสิ่งแวดล้อมบริเวณพื้นที่โครงการ	- จัดทำปายนโยบายด้านความปลอดภัยและ นโยบายด้านสิ่งแวดล้อมไว้ที่บริเวณพื้นที่โครงการ	- ไม่มี

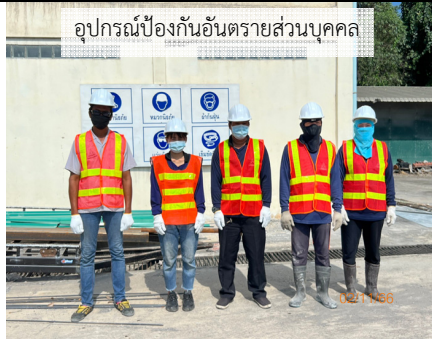
10.4 จัดหาและกำชับให้พนักงานสวมใส่อุปกรณ์ ป้องกันอันตรายส่วนบุคคล เช่น ที่อุดหู เครื่องกรองฝุ่น ถุงมือนิรภัย ฯลฯ ตามความเหมาะสมของลักษณะงาน และจัดให้มีการตรวจสอบสุขภาพของคณงานปีละ 1 ครั้ง พร้อมทั้งรายงานผลให้กรมอุตสาหกรรมพื้นฐาน และการเหมืองแร่ และสำนักงานนโยบายและแผน ทรัพยากรธรรมชาติและสิ่งแวดล้อมทราบ	- จัดเตรียมอุปกรณ์ป้องกันอันตรายที่เหมาะสมให้ พนักงานของโครงการสวมใส่ เช่น หมวกนิรภัย หน้ากากกรองฝุ่น ปลั๊กอุดหู แวนนิรภัย ถุงมือ นิรภัย เสื้อกั๊กสะท้อนแสง และรองเท้าหัวเหล็ก เป็นต้น ให้มีจำนวนเพียงพอต่อพนักงาน	- ไม่มี

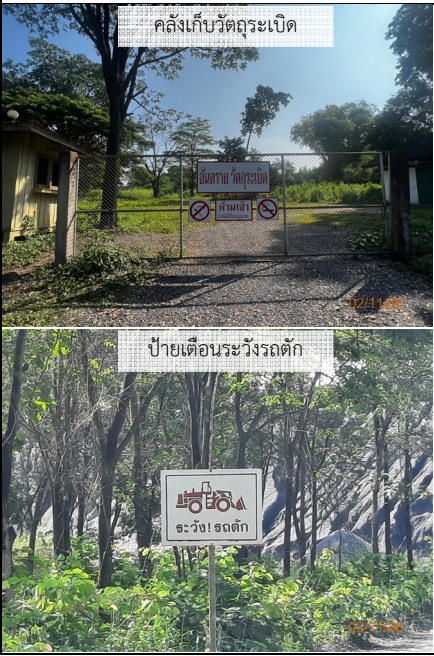
10.12 จัดให้มีการปิดกั้นหรือป้องกันอันตรายจาก บริเวณต่างๆ เช่น ที่เก็บวัสดุระเบิด หรือบริเวณที่มีรถ ขุดทำงาน เป็นต้น	- มีการสร้างรั้วปิดกั้นบริเวณคลังเก็บวัสดุระเบิด และมีป้ายเตือนให้ระวังอันตรายจากวัสดุระเบิด - จัดทำป้ายเตือนให้ระวังรถตก ภายในบริเวณพื้นที่ โครงการ หรือพื้นที่ทำงาน และดูแลป้ายเตือนต่างๆ ให้มีสภาพที่ดีสามารถมองเห็นได้ชัดเจน และหาก พบเห็นป้ายบริเวณใดชำรุดเสียหาย ทางโครงการจะ รีบดำเนินการซ่อมแซมทันที	- ไม่มี

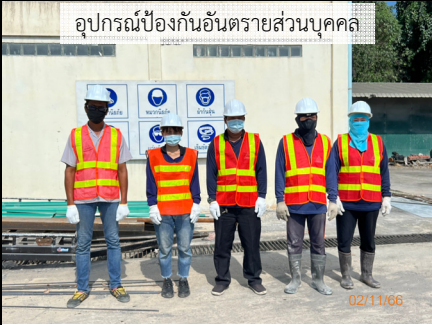
มาตรการป้องกันและแก้ไขผลกระทบสิ่งแวดล้อม และมาตรการติดตามตรวจสอบผลกระทบสิ่งแวดล้อม	ผลการปฏิบัติตามมาตรการ	ปัญหา อุปสรรค ที่ไม่สามารถปฏิบัติ ตามมาตรการ และแนวทางแก้ไข	ภาพประกอบมาตรการ
<p>10.15 ให้ปฏิบัติตามพระราชบัญญัติหรือกฎหมาย ที่เกี่ยวข้องกับการดูแลความปลอดภัย อาชีวอนามัยและ สภาพแวดล้อม และการดูแลคุ้มครองแรงงาน และเงิน ชดเชยโดยมีกฎหมายที่สำคัญดังนี้</p> <p>1) พระราชบัญญัติความปลอดภัย อาชีว อนามัย และสภาพแวดล้อมในการทำงาน พ.ศ.2554</p> <p>2) พระราชบัญญัติคุ้มครองแรงงาน พ.ศ. 2541</p> <p>3) พระราชบัญญัติประกันสังคม พ.ศ.2533</p> <p>4) พระราชบัญญัติเงินทดแทน พ.ศ.2537</p>	<p>- จัดให้มีอุปกรณ์ป้องกันอันตรายส่วนบุคคลให้แก่ พนักงานของโครงการสวมใส่ เช่น หมวกนิรภัย หน้ากากกรองฝุ่น ปลั๊กอุดหู แว่นนิรภัย ถุงมือนิรภัย เสื้อกั๊กสะท้อนแสง และรองเท้าหัวเหล็ก เป็นต้น ให้ มีจำนวนเพียงพอต่อพนักงาน</p> <p>- จัดให้มีน้ำดื่ม น้ำใช้ และห้องสุขาที่ถูกสุขลักษณะ อย่างเพียงพอ</p> <p>- ทางโครงการปฏิบัติตามพระราชบัญญัติที่กำหนด ไว้อย่างเคร่งครัด</p>	<p>- ไม่มี</p>	<p>อุปกรณ์ป้องกันอันตรายส่วนบุคคล</p>

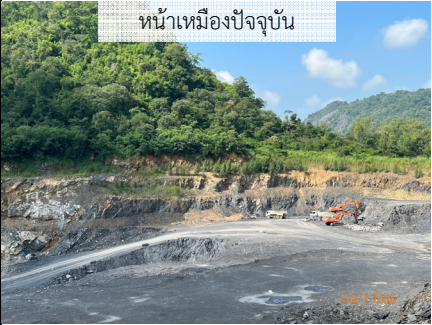
มาตรการป้องกันและแก้ไขผลกระทบสิ่งแวดล้อม และมาตรการติดตามตรวจสอบผลกระทบสิ่งแวดล้อม	ผลการปฏิบัติตามมาตรการ	ปัญหา อุปสรรค ที่ไม่สามารถปฏิบัติ ตามมาตรการ และแนวทางแก้ไข	ภาพประกอบมาตรการ
<p>11. การท่องเที่ยว และทัศนียภาพ</p> <p>11.1 ให้ดำเนินการเปิดทำเหมืองตามแผนที่ระบุไว้ในแผนผังการทำเหมือง เพื่อลดการเปลี่ยนแปลงสภาพภูมิประเทศอย่างรวดเร็วที่อาจจะส่งผลกระทบต่อทัศนียภาพบริเวณโครงการ</p> <p>11.2 ดูแลรักษาดันไม้ที่ปลูกไว้เพื่อใช้เป็นแนวป้องกันฝุ่นละออง และเสียงรบกวน ทั้งนี้แนวดันไม้ดังกล่าวใช้เป็นแนวดับทัศนียภาพการมองเห็นบริเวณพื้นที่</p>	<p>- โครงการดำเนินการทำเหมืองตามแผนผังโครงการที่กำหนดไว้อย่างเคร่งครัด เพื่อลดการเปลี่ยนแปลงสภาพภูมิประเทศอย่างรวดเร็วที่อาจจะส่งผลกระทบต่อทัศนียภาพบริเวณโครงการ</p> <p>- ทำการดูแลรักษาดันไม้ที่ปลูกไว้บริเวณด้านทิศใต้ของโครงการ เพื่อใช้เป็นแนวป้องกันฝุ่นละออง และเสียงรบกวน และใช้เป็นแนวดับทัศนียภาพการมองเห็นบริเวณพื้นที่ทำเหมือง</p>	<p>- ไม่มี</p> <p>- ไม่มี</p>	<p>หน้าเหมืองปัจจุบัน</p>

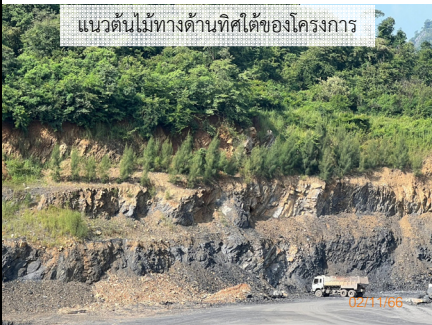
<p>แนวดันไม้ทางด้านทิศใต้ของโครงการ</p>
