บทที่ 2

ผลการปฏิบัติตามมาตรการป้องกันและแก้ไขผลกระทบสิ่งแวดล้อม

นิติบุคคลอาคารชุด เอ สเปซ สุขุมวิท จี - เอช ได้ดำเนินการติดตามตรวจสอบ รวบรวมเอกสารและภาพถ่ายประกอบ เพื่อจัดทำรายงานผลการปฏิบัติตามมาตรการป้องกันและแก้ไขผลกระทบสิ่งแวดล้อม โครงการ เอ สเปซ สุขุมวิท 77 (อาคารจี - เอช) (ระยะดำเนินการ) ช่วงเดือนกรกฎาคม - ธันวาคม 2566 ตามที่กำหนดไว้ในรายงานการวิเคราะห์ผลกระทบสิ่งแวดล้อม ในประเด็นดังนี้

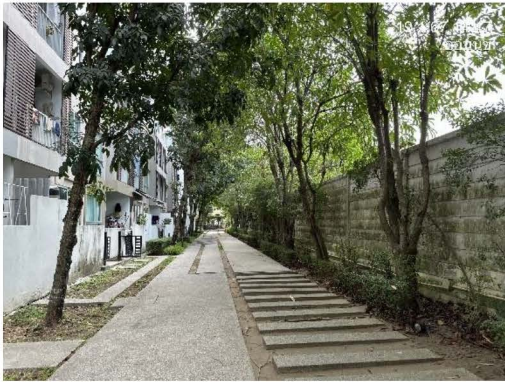
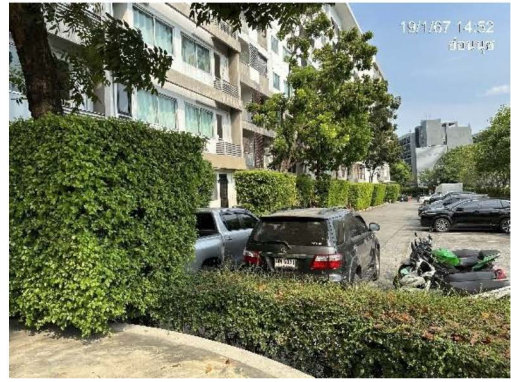
1. ทรัพยากรสิ่งแวดล้อม ทางกายภาพ					
1.1 สภาพภูมิประเทศ	ก่อสร้างอาคารให้เป็นไปตามแบบของโครงการและ กฎหมายที่เกี่ยวข้องโดยมีค่า FAR เท่ากับ 2.72:1 OSR เท่ากับ 61.13 % มีอัตราส่วนพื้นที่ว่างต่อ พื้นที่อาคารรวม 22.49% บริเวณด้านที่ติดริมคลอง ปากบ่อและคลองประเวศบุรีรมย์ จัดให้มีพื้นที่สีเขียวเป็น แนวขนานกับคลองอย่างน้อย 3 เมตร และ 6 เมตร ตามลำดับ	✓		โครงการก่อสร้างอาคารตามแบบของโครงการ และกฎหมายที่เกี่ยวข้อง โดยมีพื้นที่ว่างและ พื้นที่สีเขียว เป็นไปตามข้อกำหนด	ภาพที่ 2-1

ภาพที่ 2-1 พื้นที่สีเขียวบริเวณด้านที่ติดริมคลองปากบ่อและคลองประเวศบุรีรมย์

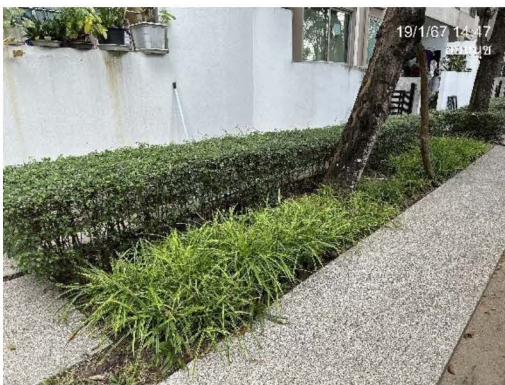
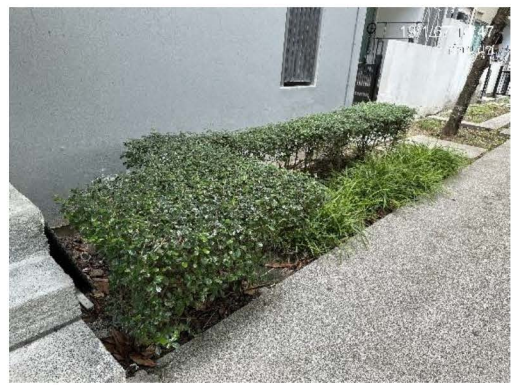
1.2 การชะล้าง พังทลายของดิน	ปลูกต้นไม้และหญ้าคลุมดินในบริเวณพื้นที่ว่างของ โครงการ ที่มีได้มีการปูลาดพื้นผิว เพื่อลดการชะล้าง หน้าดิน	✓		โครงการจัดให้มีต้นไม้และหญ้าคลุมดินบริเวณ พื้นที่ว่างที่มีได้ปูลาดพื้นผิว เพื่อลดการชะล้าง หน้าดิน	ภาพที่ 2-2

ภาพที่ 2-2 ต้นไม้และหญ้าคลุมดินในบริเวณพื้นที่ว่างของโครงการ

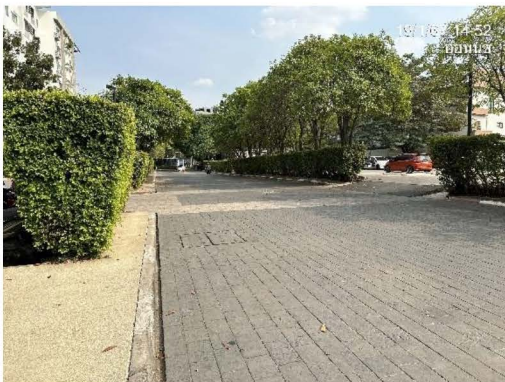
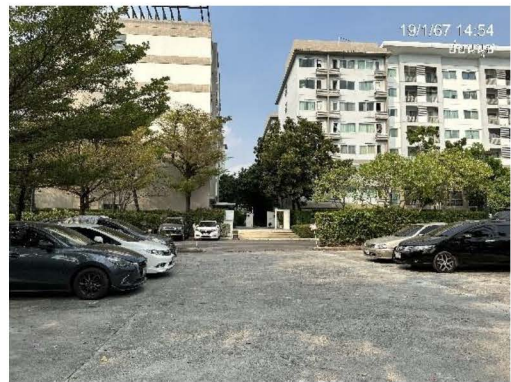
1.3 คุณภาพอากาศ	1) ดูแลถนนในโครงการให้มีสภาพดีไม่ชำรุด และ สะอาด เพื่อป้องกันไม่ให้เกิดการกระจายตัวของฝุ่น เมื่อมีการใช้ถนน	✓		โครงการได้ดูแลถนนในโครงการให้มีสภาพดีไม่ ชำรุด และซ่อมแซมทันทีเมื่อชำรุดเสีย รวมทั้ง จัดเจ้าหน้าที่ทำสะอาดถนนเป็นประจำ	ภาพที่ 2-3

ภาพที่ 2-3 ถนนในโครงการมีสภาพดี ไม่ชำรุด และสะอาด

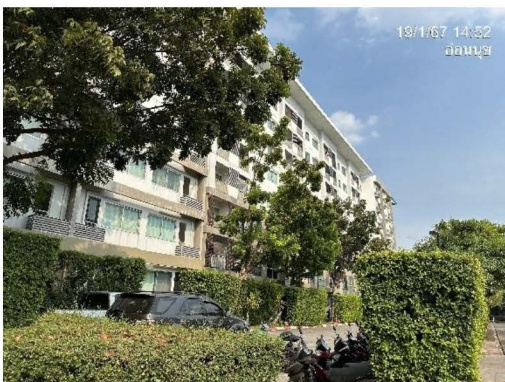
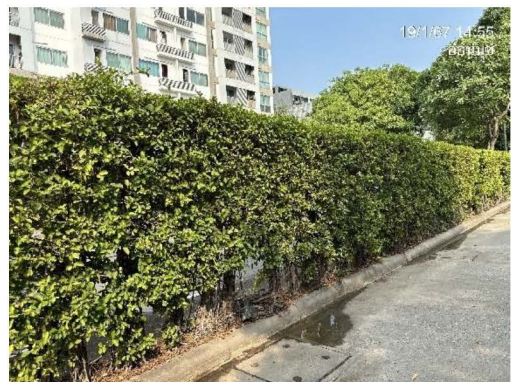
2) ปลุกต้นไม้และจัดพื้นที่สีเขียวในพื้นที่โครงการ เพื่อช่วยกันฝุ่นละออง โดยมีพื้นที่สีเขียวบริเวณชั้นล่าง จำนวน 5,190.51 ตารางเมตร	✓	โครงการได้ทำการปลุกต้นไม้ และจัดให้มีพื้นที่สีเขียวตรงตามมาตรการกำหนด		ภาพที่ 2-4

ภาพที่ 2-4 พื้นที่สีเขียวบริเวณชั้นล่าง

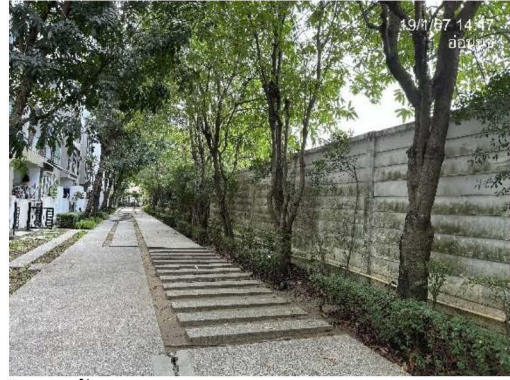
ภาพที่ 2-6 รั้วสูงไม่น้อยกว่า 2 เมตร รอบโครงการ

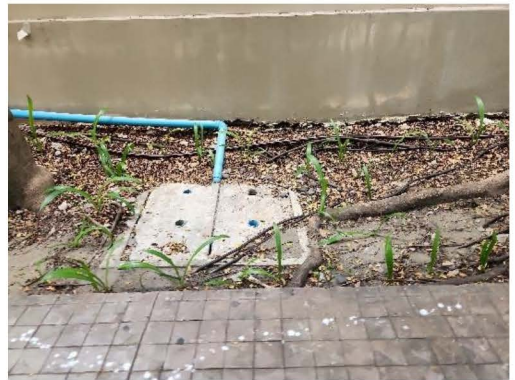
- อาคารจอดรถมีระบบบำบัดที่สามารถรองรับน้ำเสียได้ 3.2 ลบ.ม./วัน	✓		โครงการจัดให้มีอาคารจอดรถที่มีระบบบำบัดน้ำเสียในอัตราที่กำหนดในมาตรการกำหนด	ภาพที่ 2-15
	ทั้งนี้ น้ำเสียที่ผ่านการบำบัดต้องมีค่า BOD ₅ ไม่เกิน 20 มก./ล. ซึ่งอยู่ในมาตรฐานคุณภาพน้ำทิ้งตามข้อกำหนดของกฎหมาย	✗		โครงการยังมิได้ตรวจวัดค่า BOD ₅ ที่ผ่านการบำบัดแล้ว จึงยังไม่ทราบประสิทธิภาพของระบบบำบัด

ภาพที่ 2-15 ระบบบำบัดน้ำเสียอาคารจอดรถ

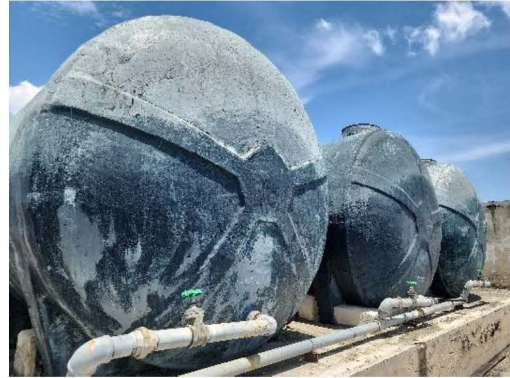
1) ภายในโครงการจัดให้มีการสำรองน้ำในถังเก็บน้ำใต้ดิน 4 ถัง ปริมาตรรวม 735 ลบ.ม. และถังเก็บน้ำบนดาดฟ้าประจำแต่ละอาคาร มีปริมาตรรวม 921 ลบ.ม. รวมปริมาณน้ำสำรองในโครงการทั้งหมด 1,656 ลบ.ม. เพื่อมิให้เกิดผลกระทบ เกิดการแย่งน้ำใช้ชุมชนในกรณีที่ผู้พักอาศัยมีการใช้น้ำพร้อมๆ กันจำนวนมาก	✓	โครงการจัดให้มีการสำรองน้ำในถังเก็บน้ำใต้ดินและถังเก็บน้ำบนดาดฟ้าประจำแต่ละอาคาร มีสำรองเพียงพอกับผู้พักอาศัยในโครงการ จึงไม่เกิดการแย่งน้ำใช้กับชุมชน		ภาพที่ 2-36 ภาพที่ 2-37

ภาพที่ 2-37 ถังเก็บน้ำบนดาดฟ้า

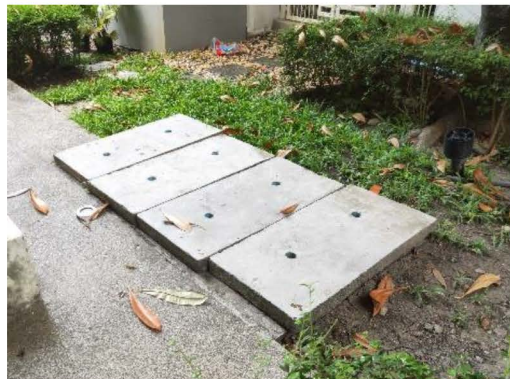
2) จัดให้มีบ่อหน่วงน้ำ 1 บ่อ ขนาดความจุ 828 ลบ.ม. เป็นบ่อพักน้ำก่อนระบายลงสู่ท่อระบายน้ำสาธารณะ ในช่วงที่มีฝน และใช้เครื่องสูบน้ำ ที่มีอัตราการสูบน้ำ ที่เหมาะสม คือ 0.125 ลบ.ม./วินาที จำนวน 2 เครื่อง (รวมอัตราการระบาย 0.25 ลบ.ม./วินาที) ซึ่ง จะทำให้ระบายน้ำออกจากพื้นที่โครงการได้ไม่เกินไป กว่าอัตราการระบายน้ำในปัจจุบัน	✓	✗	โครงการจัดให้มีบ่อหน่วงน้ำก่อนระบายลงสู่ท่อ ระบายน้ำ	ภาพที่ 2-40 ภาพที่ 2-41

ภาพที่ 2-40 บ่อหน่วงน้ำ

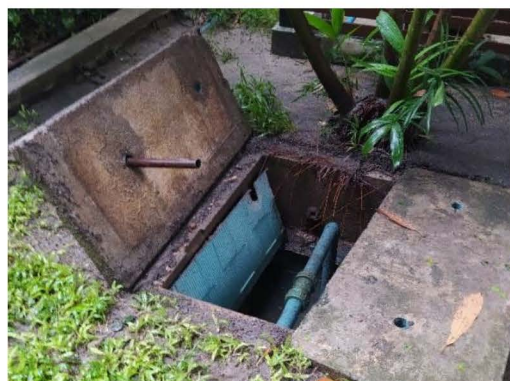
3) มีการตรวจสอบระบบท่อระบายน้ำภายในพื้นที่โครงการอยู่เสมอ ให้อยู่ในสภาพดี ไม่อุดตัน โดยเฉพาะอย่างยิ่งช่วงเข้าสู่ฤดูฝน หากพบว่าการชำรุดเสียหาย ต้องดำเนินการแก้ไขทันที	✓	โครงการจัดให้มีการตรวจสอบระบบท่อระบายน้ำภายในพื้นที่โครงการให้อยู่ในสภาพดีอยู่เสมอ		ภาพที่ 2-42 ภาคผนวก 5

ภาพที่ 2-42 การตรวจสอบระบบท่อระบายน้ำ

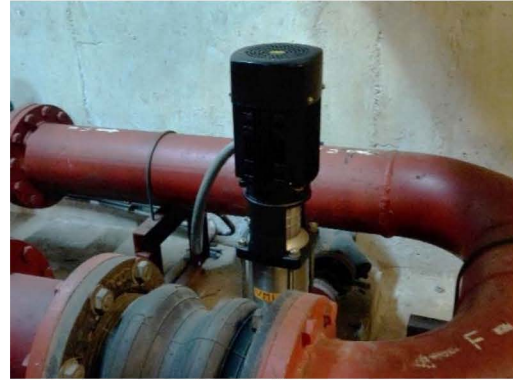
ภาพที่ 2-58 เครื่องสูบน้ำรักษาแรงดัน

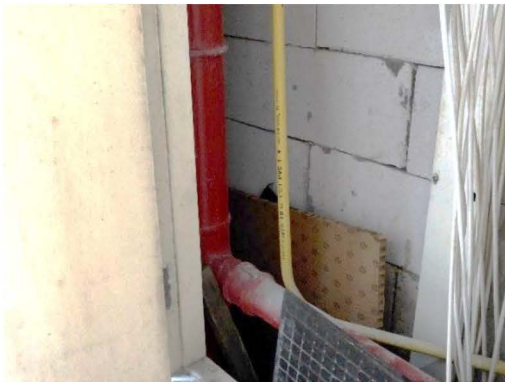
ภาพที่ 2-59 ท่อเย็น อาคารละ 2 ท่อ

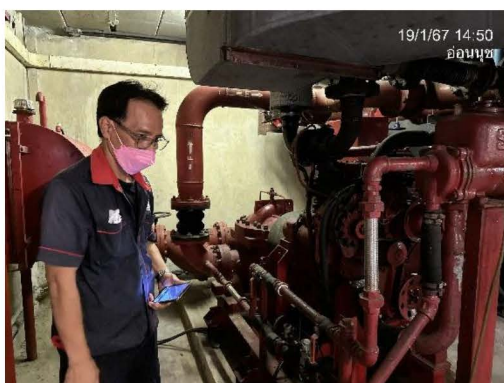
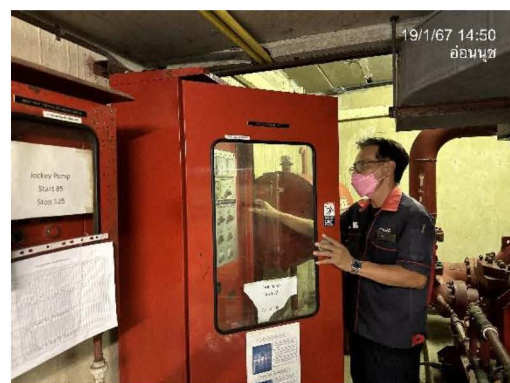
ภาพที่ 2-67 การตรวจสอบและบำรุงรักษาปั้มน้ำดับเพลิง

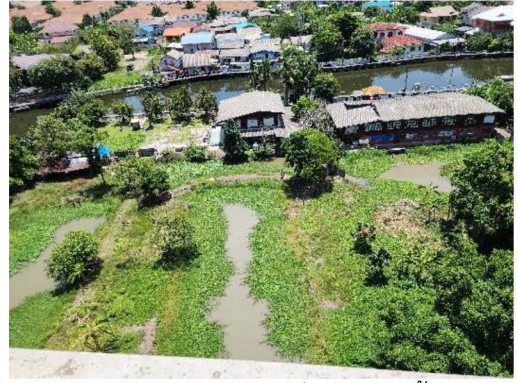
สรุปผลกระทบสิ่งแวดล้อม	มาตรการป้องกันและแก้ไขผลกระทบสิ่งแวดล้อม	ผลการปฏิบัติตามมาตรการ		ปัญหาอุปสรรค และแนวทางแก้ไข	อ้างอิง (ภาพถ่าย/เอกสาร)
		✓ ปฏิบัติ	✗ ไม่ได้ปฏิบัติ		
	5) มีการดูแลและบำรุงรักษาพื้นที่สีเขียวและไม้ยืนต้นในโครงการให้เจริญเติบโตและสวยงามอยู่เสมอเพื่อให้คงสภาพความร่มรื่นสวยงามของโครงการตลอดไป	✓	✗	โครงการมีการดูแลและบำรุงรักษาพื้นที่สีเขียวและไม้ยืนต้นในโครงการให้เจริญเติบโตและสวยงามอยู่เสมอ	ภาพที่ 2-4 ภาพที่ 2-19
	6) ฟื้นฟูและพัฒนาสภาพคลองปากบ่อให้สวยงามและสามารถรับน้ำจากพื้นที่ข้างเคียงเพื่อระบายสู่คลองประเวศบุรีรมย์ได้สะดวก โดยการขุดลอกคลองปลูกไม้คลุมดินเพื่อป้องกันการกัดเซาะตลิ่ง	✓	✗	โครงการได้ทำการฟื้นฟูและพัฒนาสภาพคลองปากบ่อให้สามารถรับน้ำจากพื้นที่ข้างเคียงเพื่อระบายสู่คลองประเวศบุรีรมย์ได้สะดวก	ภาพที่ 2-74 ภาพที่ 2-75

ภาพที่ 2-74 สภาพคลองปากบ่อที่ได้รับการฟื้นฟูและ
พัฒนาจนสวยงาม

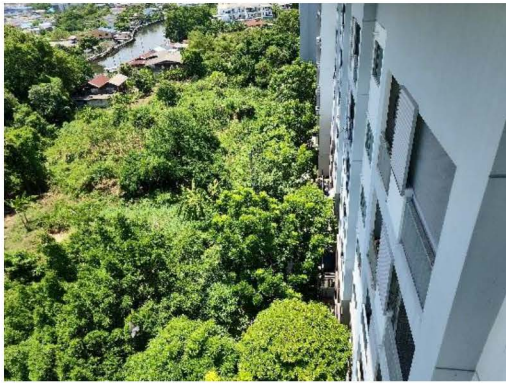
ภาพที่ 2-75 ปลุกไม้คลุมดินเพื่อกันการกัดเซาะตลิ่ง
