**รายงานผลการปฏิบัติตามมาตรการป้องกัน  
และแก้ไขผลกระทบสิ่งแวดล้อม  
และมาตรการติดตามตรวจสอบคุณภาพสิ่งแวดล้อม**

**เดือนกรกฎาคม-ธันวาคม 2566**

## **โครงการโรงแรมแกรนด์ไฮมอนด์**

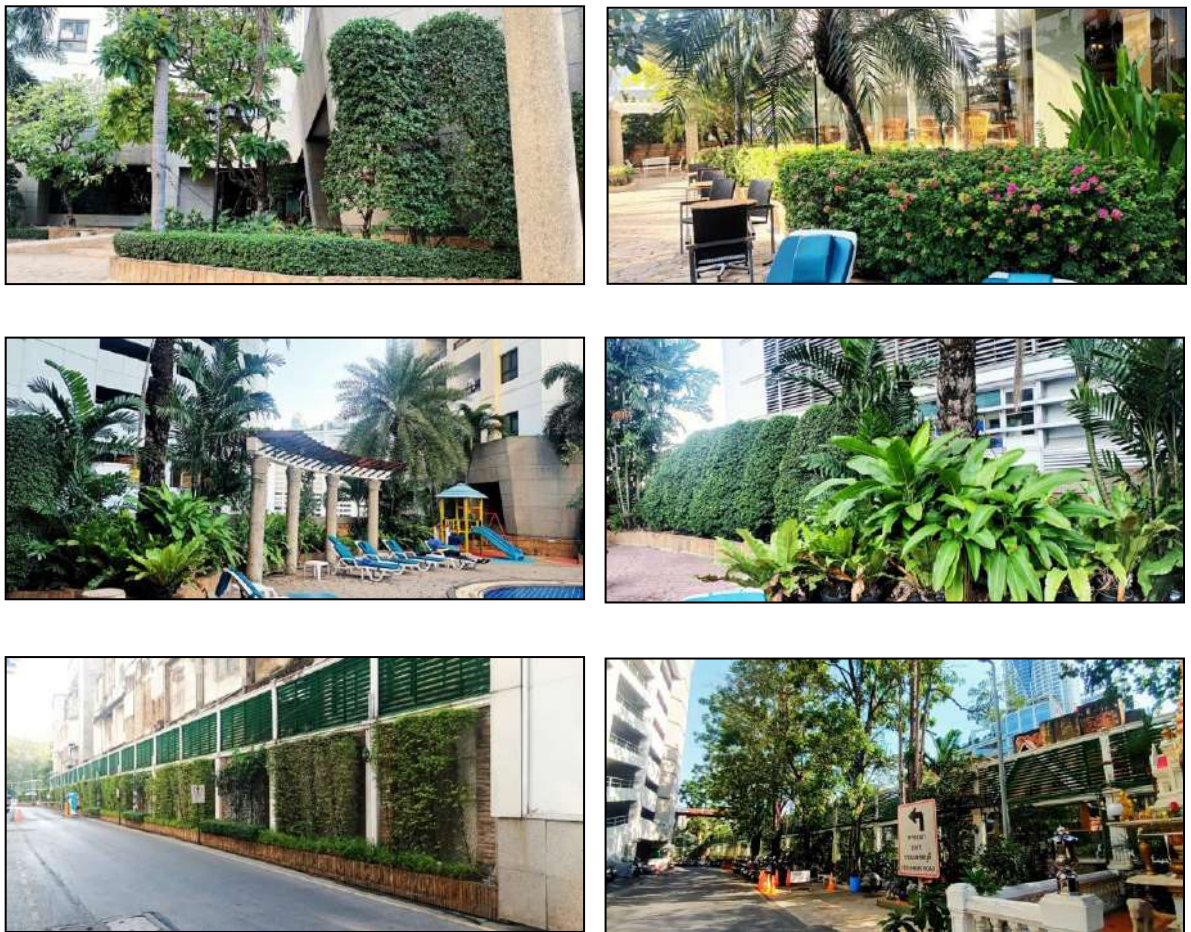
ผลกระทบ/ตัวแปร	มาตรการป้องกันและแก้ไขผลกระทบสิ่งแวดล้อม	รายละเอียดการปฏิบัติ	ปัญหาและแนวทางแก้ไข
	เจ้าหน้าที่ของโครงการ ยามรักษาการณ์ และผู้พักอาศัยเพื่อให้สามารถใช้งานได้ทันท่วงทีและไม่ตกใจกลัว  6. จัดให้มีทางหนีไฟทางอากาศ 2 ที่ อยู่บนทาวเวอร์ A 1 จุด ทาวเวอร์ B 1 จุด	2566 มีจำนวนผู้เข้าร่วมฝึกซ้อมทั้งหมด 141 คน (ภาคผนวก 8 และภาพที่ 2-18)  - โครงการจัดให้มีทางหนีไฟทางอากาศอยู่บนทาวเวอร์ A 1 จุด และทาวเวอร์ B 1 จุด (ภาพที่ 2-19)	-
4.6 การศึกษา	- ไม่มีมาตรการ	-	-
4.7 ศาสนา ประเพณีและวัฒนธรรม	- ไม่มีมาตรการ	-	-
4.8 สุขทียภาพและทัศนียภาพ	- ควบคุมดูแลอาคารและบริเวณบริการสาธารณะ ให้มีสภาพดีและสวยงาม ตามแบบภูมิสถาปัตย์ที่ออกแบบไว้อยู่เสมอ	ปฏิบัติตามมาตรการ โดยจัดให้มีการดูแลอาคารและบริเวณบริการสาธารณะ ให้มีสภาพดีและสวยงามอยู่เสมอ (ภาพที่ 2-1)	-

ภาพที่ 2-1 ต้นไม้และสวนหย่อมภายในพื้นที่โครงการ

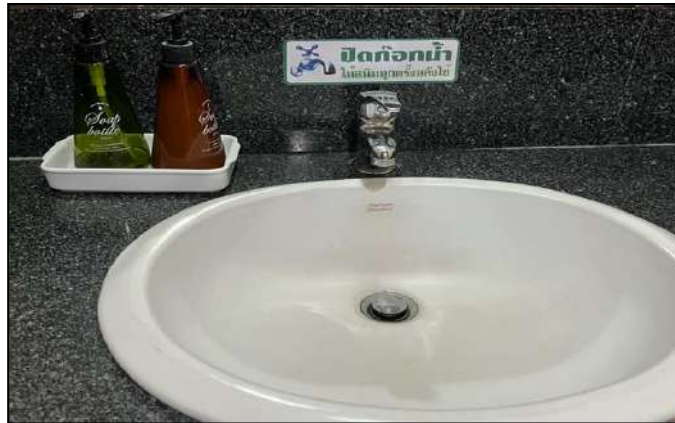
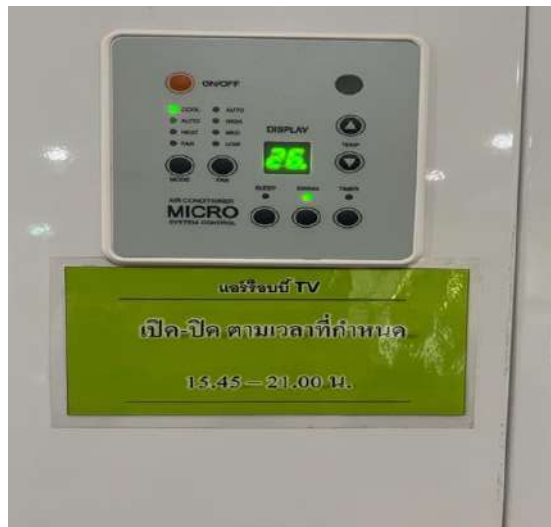
ผลกระทบ/ตัวแปร	มาตรการป้องกันและแก้ไขผลกระทบสิ่งแวดล้อม	รายละเอียดการปฏิบัติ	ปัญหาและแนวทางแก้ไข
3. คุณค่าการใช้ประโยชน์ ของมนุษย์ 3.1 การใช้น้ำ	1. รณรงค์ให้มีการใช้น้ำอย่างประหยัด	- โครงการมีป้ายรณรงค์การใช้น้ำอย่างประหยัด (ภาพที่ 2-3)	-

2. รณรงค์ให้ผู้อยู่อาศัยใช้ไฟฟ้าอย่างประหยัด	- โครงการมีการรณรงค์การใช้ไฟฟ้าอย่างประหยัด (ภาพที่ 2-3)	-
	3. ติดตั้งอุปกรณ์เดินสายไฟฟ้า รวมถึงสายสัญญาณทางไฟฟ้าสื่อสารต่างๆ และอุปกรณ์ไฟฟ้าต่างๆ ให้เป็นไปด้วยความเรียบร้อย และถูกต้องตามมาตรฐาน	- การติดตั้งอุปกรณ์เดินสายไฟฟ้า รวมถึงสายสัญญาณทางไฟฟ้าสื่อสารต่างๆ และอุปกรณ์ไฟฟ้าต่างๆ โครงการได้ดำเนินการให้เป็นไปด้วยความเรียบร้อย และถูกต้องตามมาตรฐาน	-

ภาพที่ 2-3 ป้ายรณรงค์การใช้น้ำและไฟอย่างประหยัด

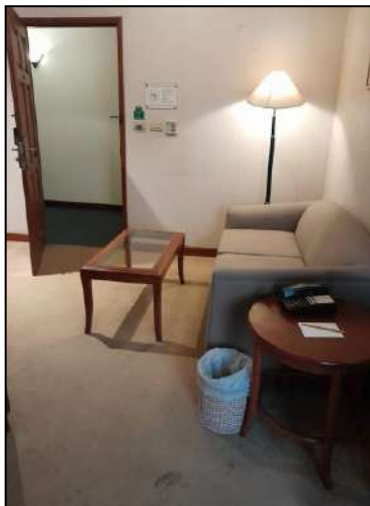
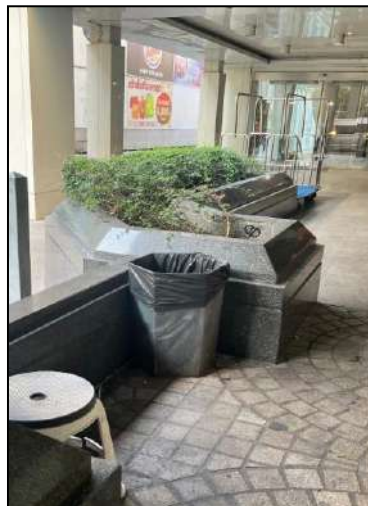
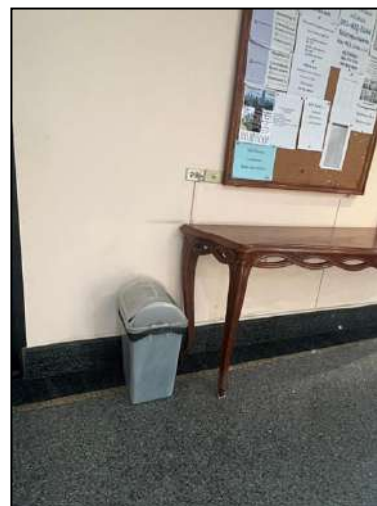
3.3 การจัดการขยะ	1. จัดให้มีถังมูลฝอยเปียกและแห้งวางไว้บริเวณต่างๆ เพื่อรองรับขยะจากแต่ละส่วนดังนี้ - จัดให้มีถังมูลฝอยขนาด 15 ลิตร วางไว้บริเวณโถงลิฟต์และโถงทางเดินภายในอาคาร - จัดให้มีถังมูลฝอยขนาด 100 ลิตร บริเวณ ภัตตาคาร ห้องครัว และส่วนจัดเลี้ยงอื่นๆ - จัดให้มีถังมูลฝอยขนาด 50 ลิตร บริเวณห้องออกกำลังกายและสระว่ายน้ำ	- โครงการจัดให้มีถังมูลฝอยขนาดต่างๆ ตั้งไว้ตามบริเวณต่างๆ ตามที่มาตรการกำหนด (ภาพที่ 2-4)	-

ภาพที่ 2-4 ถังรองรับมูลฝอยภายในพื้นที่โครงการ

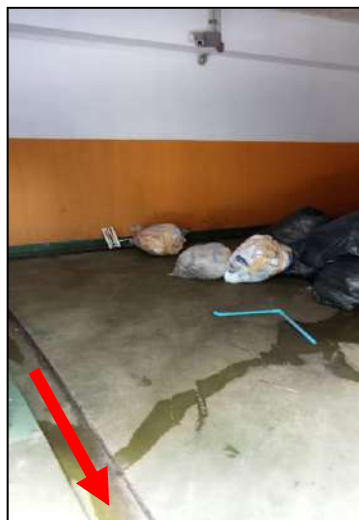
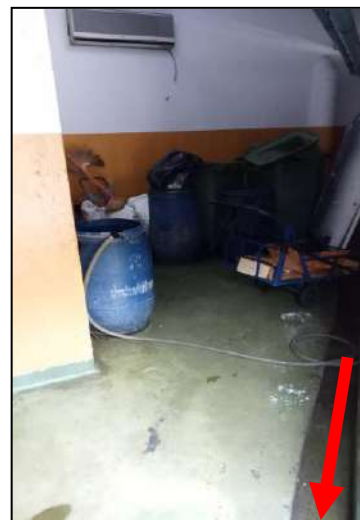
ภาพที่ 2-6 ท่อระบายน้ำจากห้องพัสดุโดยรวมสู่ระบบบำบัดน้ำเสียรวม

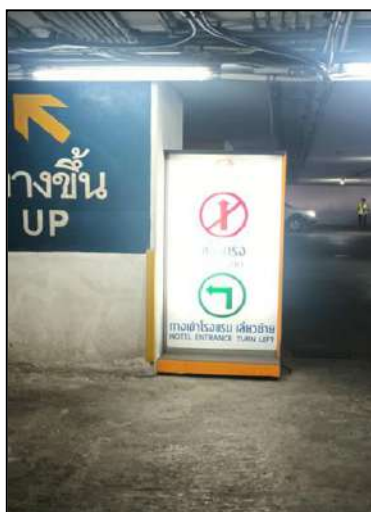
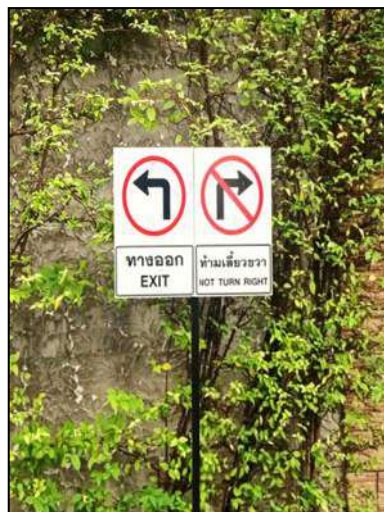
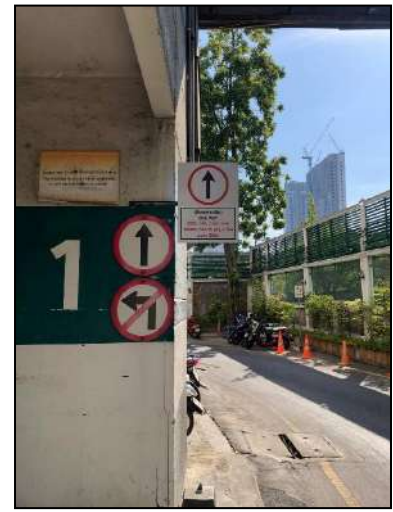
3.5 การคมนาคม และการขนส่ง	1.จัดให้มีระบบการจราจรที่มีความปลอดภัย โดยการติดตั้งสัญญาณจราจรที่ถนนและที่จอดรถในอาคาร	- โครงการได้ติดตั้งสัญญาณจราจรที่ถนนและที่จอดรถในอาคาร รวมทั้งป้ายเตือนต่างๆ (ภาพที่ 2-7)	-

5.จัดให้มีการตรวจตราป้ายจราจรให้มีความชัดเจนเห็นได้ชัดและสังเกตได้ง่าย	- โครงการได้จัดให้มีการตรวจตราป้ายจราจรให้มีความชัดเจนเห็นได้ชัดและสังเกตได้ง่าย (ภาพที่ 2-7)	-

ภาพที่ 2-7 ป้ายจราจรและสัญญาณจราจร

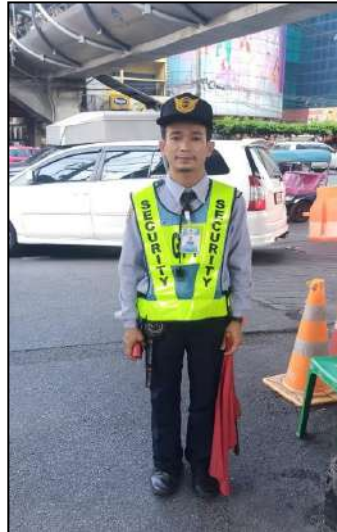
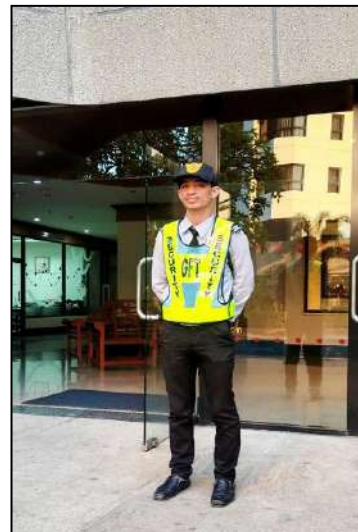
3.จัดให้มีเจ้าหน้าที่หรือยามคอยอำนวยความสะดวก และจัดระบบการจราจรบริเวณทางเข้า-ออก พื้นที่โครงการในช่วงโมงเร่งด่วน	- โครงการได้จัดให้มีเจ้าหน้าที่รักษาความปลอดภัยคอยอำนวยความสะดวกและจัดระบบการจราจรบริเวณทางเข้า-ออก พื้นที่โครงการในช่วงโมงเร่งด่วน (ภาพที่ 2-8)	-

ภาพที่ 2-8 เจ้าหน้าที่รักษาความปลอดภัย

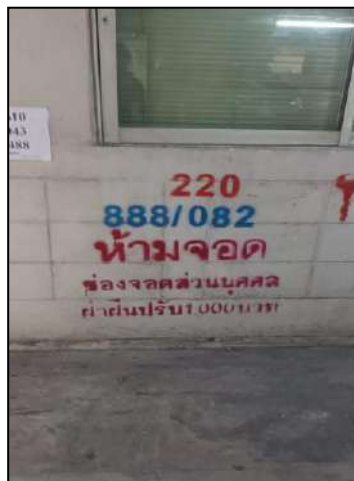
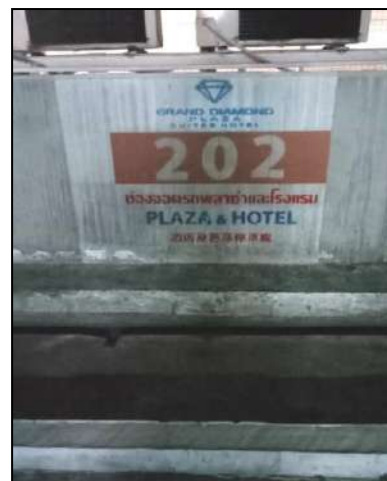
4.จัดให้มีที่จอดรถของโครงการให้เพียงพอตามกฎหมายกระทรวงฉบับที่ 7 (พ.ศ.2517) ออกตามความในพระราชบัญญัติควบคุมการก่อสร้างอาคาร พ.ศ. 2479	โครงการได้จัดให้มีที่จอดรถของโครงการให้เพียงพอตามกฎหมายกำหนด จำนวน 523 คัน (ภาพที่ 2-9)	-

ภาพที่ 2-9 ความชัดเจนของสัญลักษณ์แสดงกรรมสิทธิ์ในการจอดรถ

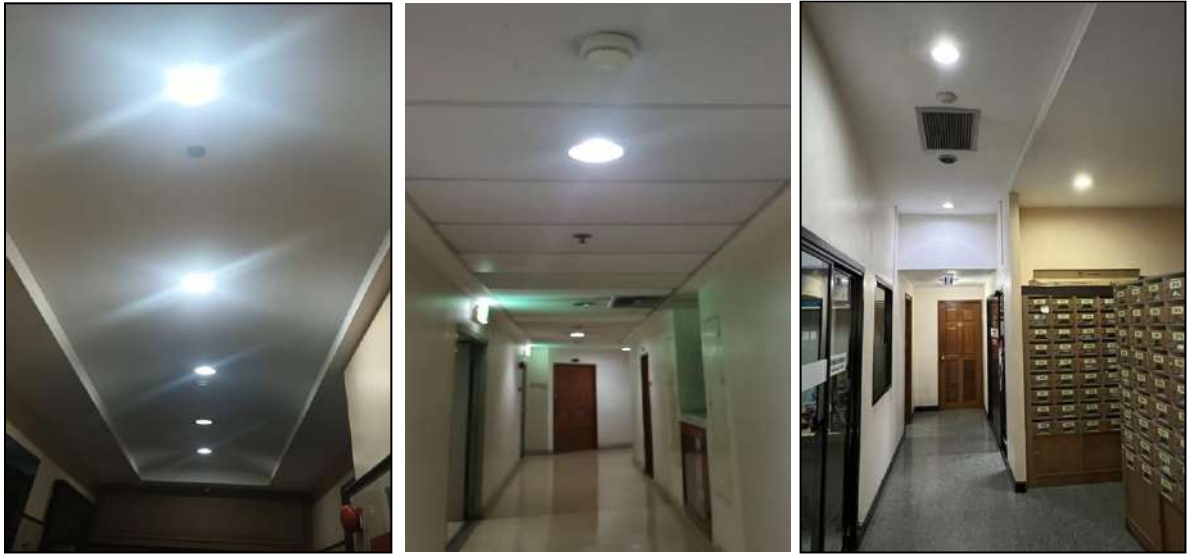
ผลกระทบ/ตัวแปร	มาตรการป้องกันและแก้ไขผลกระทบสิ่งแวดล้อม	รายละเอียดการปฏิบัติ	ปัญหาและแนวทางแก้ไข
	4. เลือกใช้ผลิตภัณฑ์ไฟฟ้าชนิดประหยัดพลังงานและอายุการใช้งานยาวนาน	- การเลือกใช้ผลิตภัณฑ์ไฟฟ้าโครงการจะพิจารณาเลือกใช้ผลิตภัณฑ์ไฟฟ้าชนิดประหยัดพลังงานและมีอายุการใช้งานยาวนาน เช่น การเลือกใช้หลอดไฟ LED แทนหลอดตะเกียบหรือหลอดฟลูออเรสเซนต์ (ภาพที่ 2-17)	-

ภาพที่ 2-17 การเปลี่ยนมาใช้หลอดไฟ LED แทนหลอดตะเกียบ
