## ผลการปฏิบัติตามมาตรการป้องกันและแก้ไขผลกระทบ สิ่งแวดล้อม

บัดนี้ นิติบุคคลอาคารชุด ไวโอ แคราย ได้มอบหมายให้ บริษัท ศูนย์วิเคราะห์น้ำ จำกัด ดำเนินการติดตามตรวจสอบการปฏิบัติตามมาตรการป้องกันและแก้ไขผลกระทบสิ่งแวดล้อม โครงการอาคารชุดพักอาศัย ไวโอ แคราย (ระยะดำเนินการ) ช่วงเดือนมกราคม ถึง มิถุนายน 2566 ตามที่กำหนดไว้ในรายงานการประเมินผลกระทบสิ่งแวดล้อม โดยเนื้อหาบทนี้จะแสดงผลการปฏิบัติตามมาตรการป้องกันและแก้ไขผลกระทบสิ่งแวดล้อม ซึ่งทางบริษัท ศูนย์วิเคราะห์น้ำ จำกัด ทำการตรวจประเมินด้วยวิธี Walk through Survey พร้อมทั้งรวบรวมเอกสารหลักฐานต่างๆ และภาพถ่ายประกอบผลการปฏิบัติตามมาตรการ

## ตารางที่ 2.2-1 มาตรการป้องกันและแก้ไขผลกระทบสิ่งแวดล้อม โครงการอาคารชุดพักอาศัย ไวโอ แคราย (ระยะดำเนินการ)

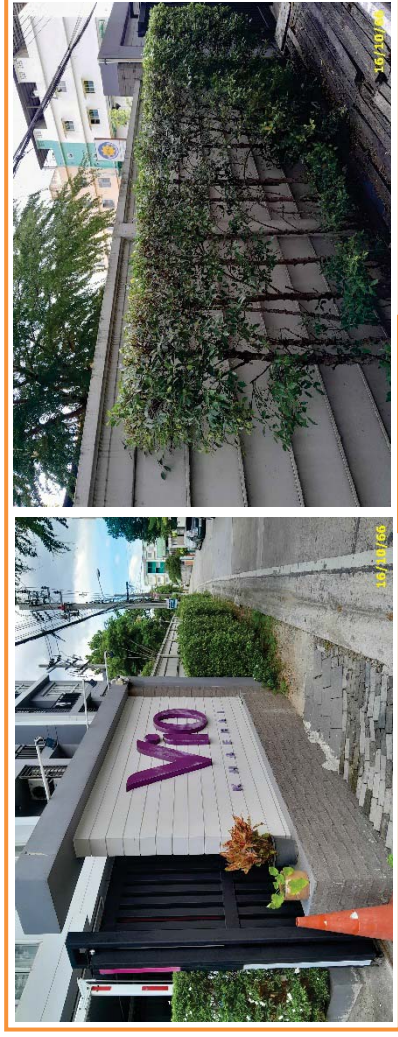
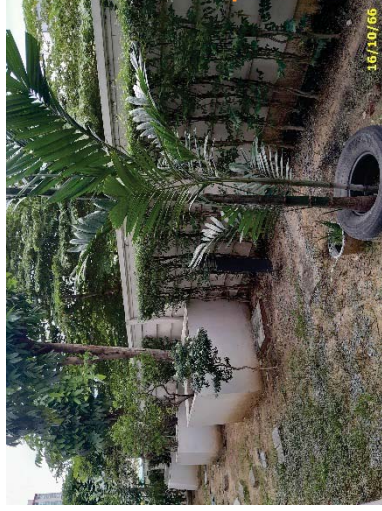
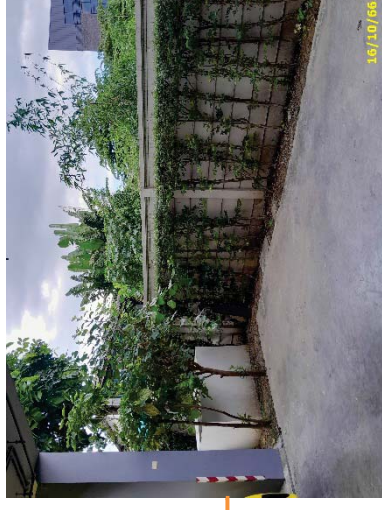
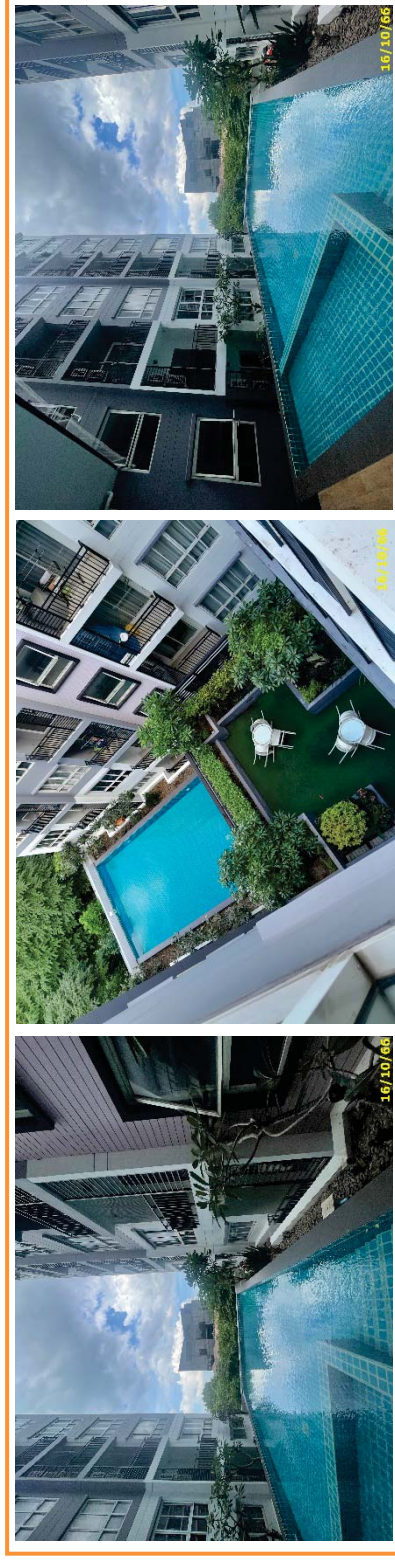
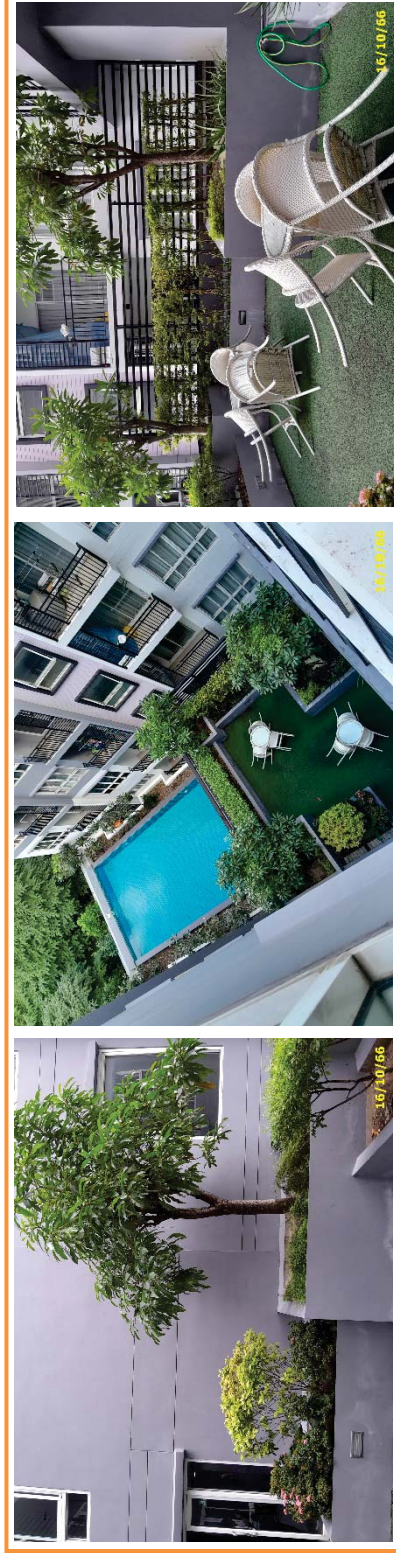
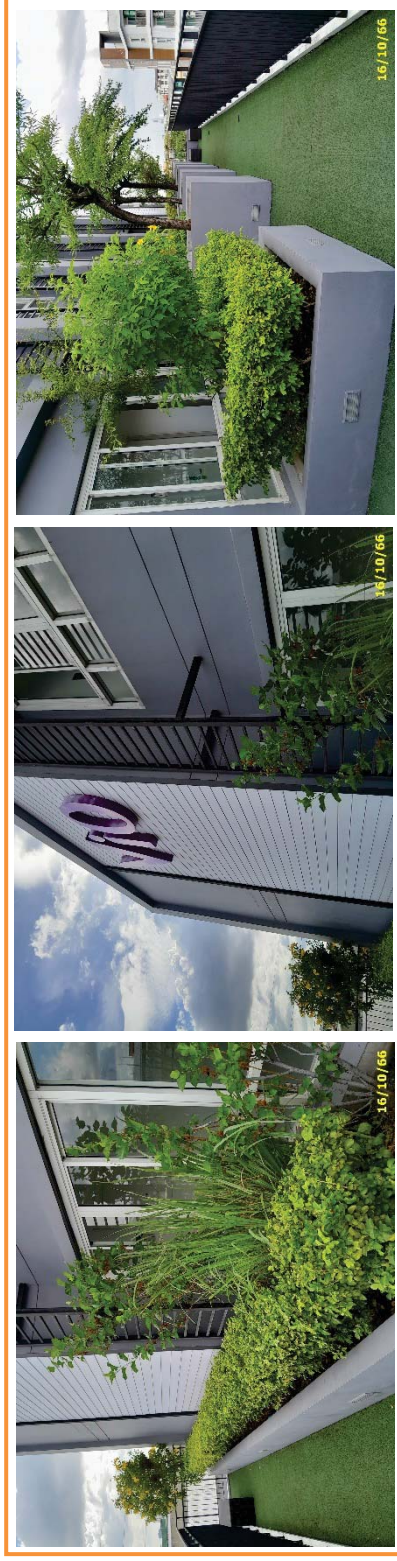
ชั้น 1  
ภาพที่ 2.2-1 พื้นที่สีเขียว

1.1 สภาพภูมิประเทศ	1. โครงการจัดให้มีพื้นที่สีเขียวบนชั้นพื้นดิน บนอาคารชั้นที่ 2 ชั้นที่ 4 ชั้นที่ 7 และชั้นดาดฟ้า รวมมีพื้นที่สีเขียวทั้งหมด 532 ตารางเมตร คิดเป็นพื้นที่สีเขียว 1 คนต่อ 1.24 ตารางเมตร	✓	-	ภาพที่ 2.2-1 พื้นที่สีเขียว

2. บริเวณแนวเขตที่ดินโดยรอบอาคาร จัดให้ปลูกไม้ยืนต้นตลอดแนว เพื่อช่วยดูดซับมลพิษและฝุ่นละอองกลิ่นรบกวนเข้ามาไอเสียของรถยนต์ภายในโครงการ	✓	-	ภาพที่ 2.2-1 พื้นที่สีเขียว

1.3 คุณภาพอากาศ	1. จัดให้มีการปลูกไม้ยืนต้นตามแนวรั้วโครงการ เพื่อช่วยลดความร้อน	✓	-	ภาพที่ 2.2-1 พื้นที่สีเขียว
	2. ทำความสะอาดเครื่องปรับอากาศเป็นประจำ เพื่อเพิ่มประสิทธิภาพการทำงานของปรับอากาศและป้องกันการสะสมของเชื้อโรคและเชื้อแบคทีเรียต่างๆ	✓	-	-

7. จัดให้มีพื้นที่สีเขียว โดยการปลูกต้นไม้ชนิดต่างๆ ตามแบบ แปลนที่กำหนดไว้ เพื่อดูดซับก๊าซคาร์บอนไดออกไซด์ และลด อุณหภูมิในบรรยากาศ	✓ - ทางโครงการได้จัดให้มีการปลูกไม้ยืนต้นตลอดแนวเขตที่ดินรอบโครงการ เพื่อดูดซับก๊าซคาร์บอนไดออกไซด์ และลดอุณหภูมิในบรรยากาศ	-	ภาพที่ 2.2-1 พื้นที่สีเขียว

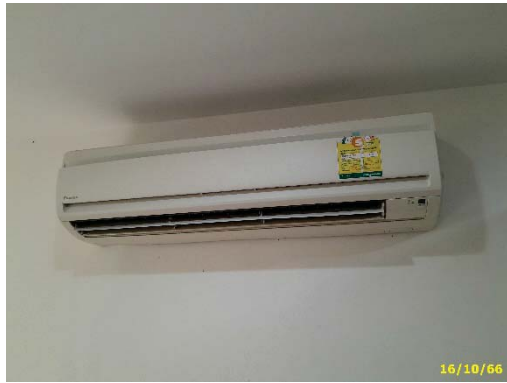
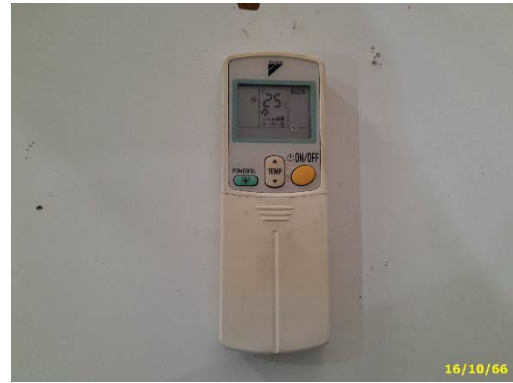
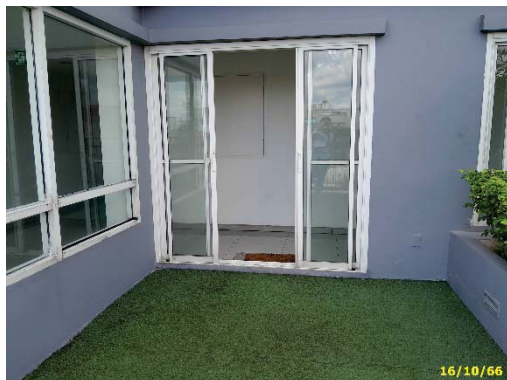
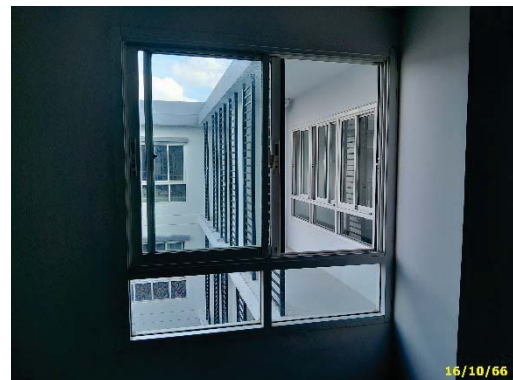
ภาพที่ 2.2-2 ระบบระบายอากาศ

4. เจ้าของโครงการเลือกเครื่องปรับอากาศที่มีฉลากประหยัดไฟ สามดาว	✓ - ทางโครงการมีการเลือกใช้เครื่องปรับอากาศที่มีฉลากประหยัดไฟ อย่าง สม่ำเสมอ	-	ภาพที่ 2.2-2 ระบบ ระบายอากาศ

5. ดูแลระบบระบายอากาศภายในอาคารอยู่เสมอเปิดช่อง ระบายอากาศภายในอาคาร เพื่อให้อากาศถ่ายเทได้สะดวก	✓ ภายในพื้นที่โครงการมีการดูแลระบบการระบายอากาศภายในอาคารอยู่เสมอ โดยเปิดประตูอาคารบางจุด เพื่อให้อากาศถ่ายเทได้สะดวก	-	ภาพที่ 2.2-2 ระบบ ระบายอากาศ

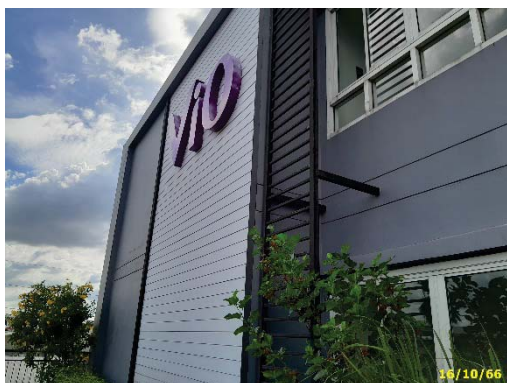
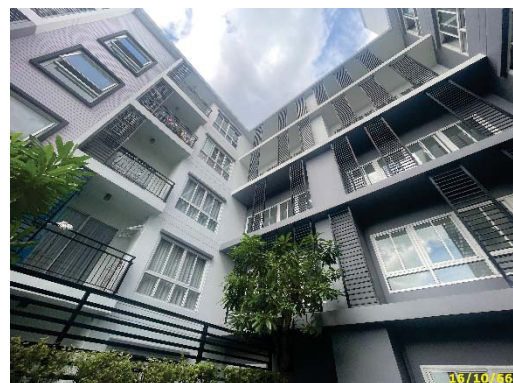
ภาพที่ 2.2-3 โครงสร้างอาคาร

6. เลือกใช้สีทาอาคารที่เป็นสีอ่อน เพื่อลดการสะสมความร้อน ของอาคาร	✓ - ทางโครงการมีการเลือกใช้สีทาอาคารที่เป็นสีอ่อน เพื่อลดการสะสมความร้อน ของอาคาร	-	ภาพที่ 2.2-3 โครงสร้าง อาคาร

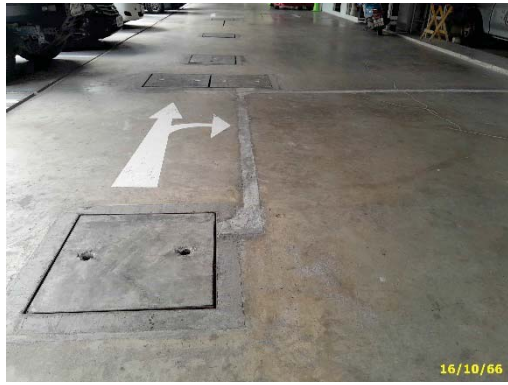
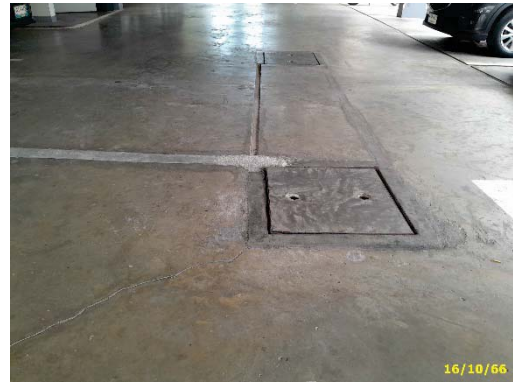
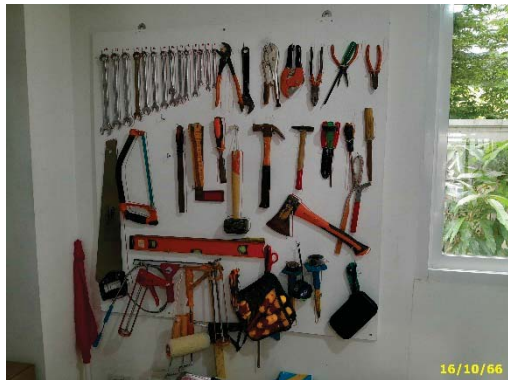
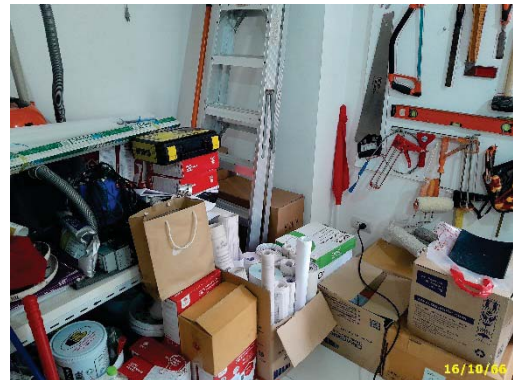
1.5 ทรัพยากรน้ำ 1.5.1 การจัดการน้ำเสีย	1. จัดให้มีระบบบำบัดน้ำเสียฝังไว้ใต้ดินบริเวณที่จอดรถด้านทิศใต้ของโครงการ จำนวน 1 ชุด ประกอบด้วย ถังดักไขมัน ถังแยกกาก ถังปรับสภาพถังเติมอากาศ ถังตกตะกอนน้ำใส รองรับน้ำเสียได้ 90 ลูกบาศก์เมตร/วัน 2. จัดให้มีการสูบกากตะกอนออกจากร่องทุกๆ 6 เดือน และจากถังตกตะกอนทุกๆ 60 วัน	✓	- โครงการจัดให้มีระบบบำบัดน้ำเสียระบบตะกอนเร่ง (Activated Sludge: AS) สามารถรับน้ำเสียจากอาคารได้อย่างเพียงพอ จำนวน 1 ชุด ซึ่งมีปริมาณน้ำเสียที่เกิดขึ้นประมาณ 392.98 ลูกบาศก์เมตร	ภาพที่ 2.2-4 ระบบบำบัดน้ำเสีย

3. ศึกษารวบรวมไขมันออกจากถังดักไขมันทุกวันลงถัง ذخ็อน 2 ชั้น เก็บไว้ในห้องพักขยะรวม เพื่อรอการเก็บขนจากเทศบาลนครนนทบุรีต่อไป	✓	- ทางโครงการได้มอบหมายให้เจ้าหน้าที่ผู้ดูแลระบบ คอยติดตามตรวจสอบปริมาณไขมันที่เกิดขึ้นอย่างสม่ำเสมอ และให้มีการสูบออกไปพร้อมกับตะกอนสิ่งปฏิกูล (ก่าจัดปีละ 1 ครั้ง) โดยพิจารณาตามความเหมาะสมของปริมาณไขมันที่เกิดขึ้น ทั้งนี้หากตรวจพบว่าปริมาณไขมันใกล้เต็มความจุถึงก่อนเวลาที่กำหนด ทางโครงการจะดำเนินการแก้ไขโดยเร็ว	ภาพที่ 2.2-4 ระบบบำบัดน้ำเสีย

6. รณรงค์ให้ห้องพักอาศัยให้มีการคัดแยกน้ำมันพืชที่ใช้แล้ว ใส่ภาชนะหรือขวดน้ำมันพืชเก่า และนำไปเก็บยังห้องพักขยะ	✕	- โครงการจัดให้มีอุปกรณ์สำรอง (Spare Part) ของระบบบำบัดน้ำเสียเพื่อให้ทันใช้งาน กรณีเกิดการชำรุดเจ้าหน้าที่ฝ่ายช่างประจำอาคารจะดำเนินการซ่อมแซมทันที เรียบร้อยแล้ว	ภาพที่ 2.2-4 ระบบบำบัดน้ำเสีย

1.5.1 การจัดการน้ำเสีย (ต่อ)	12. ปิดฝาบ่อตันเมื่อเสร็จสิ้นภารกิจ หรือต้องหยุดปฏิบัติงานชั่วคราว เพื่อป้องกันอุบัติเหตุจากการพลัดตกของผู้พักอาศัยและยานพาหนะ	✓	- หลังการปฏิบัติงานบนบารุงรักษาระบบบำบัดน้ำเสีย จะมีการปิดฝาบ่อตันเพื่อป้องกันอุบัติเหตุจากการพลัดตกของผู้พักอาศัยและยานพาหนะ	ภาพที่ 2.2-4 ระบบบำบัดน้ำเสีย

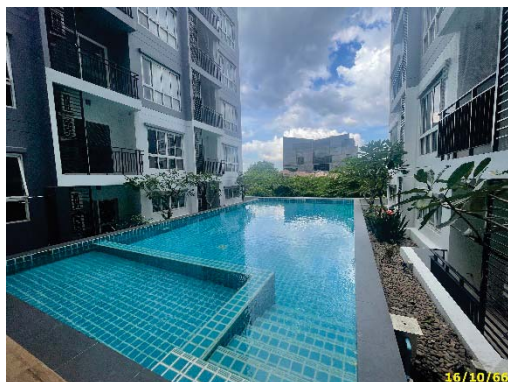
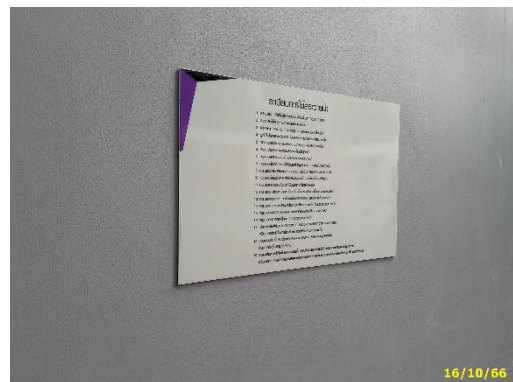
1.5.2 การจัดการระบบสระว่ายน้ำ	1. มาตรการด้านโครงสร้างสระว่ายน้ำ 1.1 โครงสร้างสระว่ายน้ำเป็นคอนกรีตเสริมเหล็กหรือวัสดุที่มีความมั่นคงแข็งแรง น้ำซึมไม่ได้ ผนังเรียบอยู่ในสภาพดี ทำความสะอาดง่าย 1.2 มีรางระบายน้ำฝน ฝาปิดรอบสระว่ายน้ำ กว้าง 30-40 ซม. ไม่เป็นสนิม แข็งแรง ทำความสะอาดง่ายอยู่ในสภาพดี และไม่มีน้ำล้นจากราง 1.3 มีอุปกรณ์เครื่องมือสำหรับการทำความสะอาดสระว่ายน้ำได้แก่ เครื่องดูดตะกอน แปร่งขัดสระชนิดลวดทองเหลือง และพลาสติก รวมทั้ง ตะแกรงข้อนว้สุดแขวนลอย 1.4 มีที่วางสำหรับใช้เป็นทางเดินรอบสระว่ายน้ำความกว้างไม่น้อยกว่า 1.2 เมตร ไม่ลื่นไม่มีน้ำขัง ทำความสะอาดง่าย	✓	- บริเวณสระว่ายน้ำโครงการถูกออกแบบให้มีโครงสร้างที่แข็งแรง ไม่เป็นสนิม แข็งแรง ทำความสะอาดง่าย และยังคงอยู่ในสภาพที่แข็งแรงในปัจจุบัน ซึ่งโครงการจัดให้ช่างประจำอาคารดูแลตรวจสอบอย่างสม่ำเสมอ - โครงการจัดให้มีอุปกรณ์เครื่องมือทำความสะอาดสระว่ายน้ำ เพื่อมอบหมายให้ช่างประจำอาคารทำความสะอาดเป็นประจำ	ภาพที่ 2.2-5 สระว่ายน้ำ

2. มาตรการด้านความปลอดภัยและอุบัติเหตุจากการจมน้ำ 2.1 มีป้ายบอกความเสี่ยงหรือเลขบอกระดับความเสี่ยงที่สามารถมองเห็นได้ชัดเจน ในกรณีสระว่ายน้ำ มีความลึกตั้งแต่ 1.5 เมตรขึ้นไป โดยมีตัวเลขแสดงความเสี่ยงในระยะเวลาอย่างน้อย 3 ระยะ 2.2 จัดให้มีแสงสว่างเพียงพอทั่วบริเวณสระว่ายน้ำ เพื่อให้มองเห็นได้ชัดเจน ในกรณีที่มีการเปิดใช้สระว่ายน้ำในเวลากลางคืน	✓	- บริเวณสระว่ายน้ำโครงการจัดให้มีพื้นที่ว่างสำหรับเป็นทางเดิน ซึ่งจะตั้งไม่สิ้น เพื่อป้องกันอุบัติเหตุที่จะเกิดขึ้นภายหลัง - บริเวณสระว่ายน้ำโครงการมีการติดป้ายบอกความเสี่ยงต่อความปลอดภัยและความเสี่ยงที่สามารถมองเห็นได้อย่างชัดเจนได้ - ในเวลากลางคืนบริเวณสระว่ายน้ำ ทางโครงการจัดให้มีแสงสว่างเพียงพอสามารถมองเห็นได้อย่างชัดเจน	ภาพที่ 2.2-5 สระว่ายน้ำ

1.5.2 การจัดการระบบสระว่ายน้ำ (ต่อ)	2.3 พื้นที่ควรวาดด้วยสีแดงเข้มแรง เรียง ไม่ดูดีขึ้นมา ทำความสะอาดง่าย ไม่สิ้น อยู่ในสภาพดี	✓	- พื้นที่สระว่ายน้ำโครงการทำจากวัสดุเรียบ แข็งแรง ทำความสะอาดง่าย ไม่สิ้นและอยู่ในสภาพดีแข็งแรง	ภาพที่ 2.2-5 สระว่ายน้ำ

โครงสร้างสระว่ายน้ำ และป้ายบอกความลึก

ระเบียบการใช้สระว่ายน้ำ

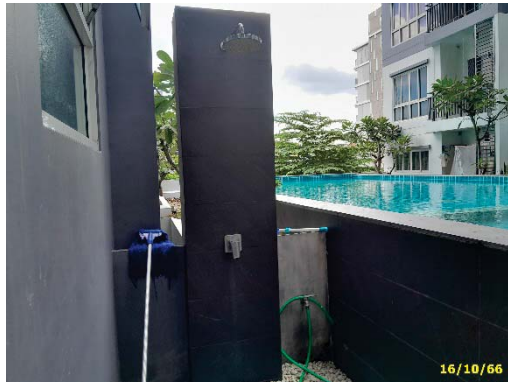
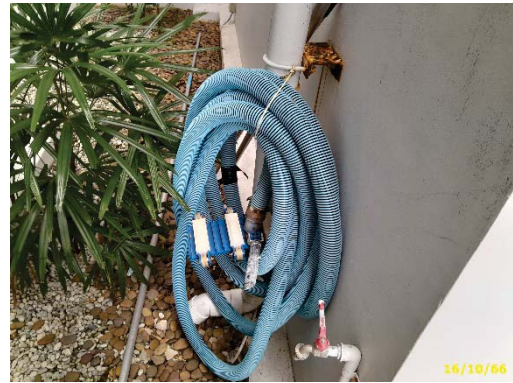
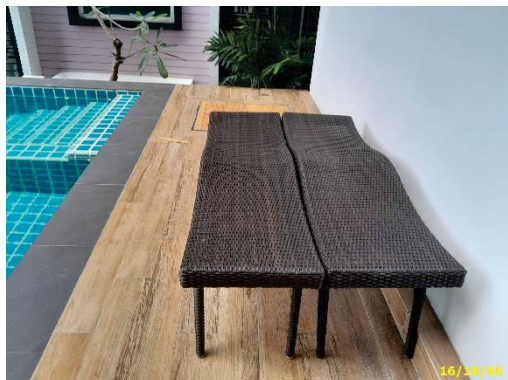
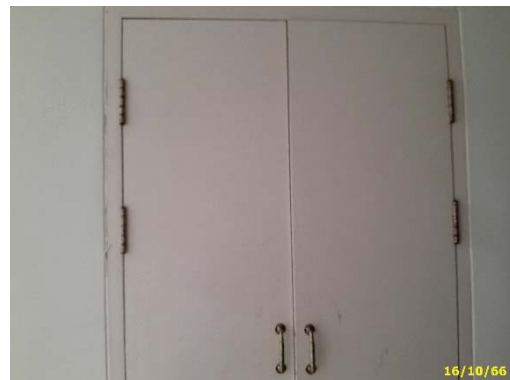
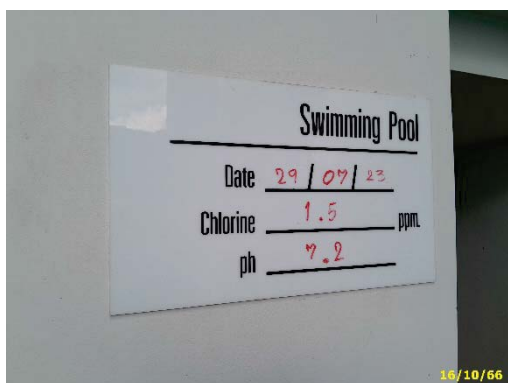
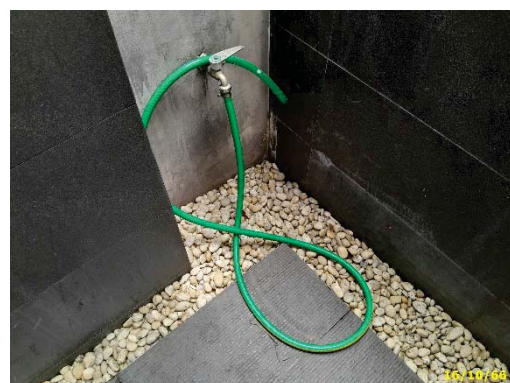
ภาพที่ 2.2-5 (ต่อ) สระว่ายน้ำ

3. มาตรการด้านคุณภาพน้ำในสระว่ายน้ำ			
	3.1 จัดให้มีอ่างล้างมือ บริเวณล้างตัว ก่อนลงสระและที่ล้างเท้า ทางเข้าบริเวณสระว่ายน้ำ และเติมคลอรีนลงในที่ล้างเท้าเพื่อป้องกันการติดเชื้อ	✓	- บริเวณสระว่ายน้ำโครงการได้ออกแบบการสร้างพื้นที่อ่างล้างมือ ล้างเท้า และล้างตัวก่อนลงเล่นน้ำในสระให้อยู่ใกล้บริเวณสระว่ายน้ำ เรียบร้อยแล้ว	ภาพที่ 2.2-5 สระว่ายน้ำ

3.4 มีการจัดการและควบคุมคุณภาพน้ำให้อยู่ในเกณฑ์มาตรฐาน	◎	- ทางโครงการมีเพียงการตรวจวัดค่าความเป็นกรด-ด่าง และคลอรีนอิสระ โดยช่างประจำอาคารทุกวันก่อนเปิดสระว่ายน้ำ เท่านั้น	ภาพที่ 2.2-5 สระว่ายน้ำ

3.6 เก็บตัวอย่างอย่างน้อย 2 จุด โดยจากส่วนลึกและส่วนตื้น ขณะที่ผู้ใช้สระว่ายน้ำมากที่สุด	✓	- จากการสอบถามได้ข้อมูลว่าทางโครงการได้ทำการตรวจวัดค่าความเป็นกรด-ด่าง และคลอรีนอิสระ พร้อมการบันทึกผล วันละ 1 ครั้ง เท่านั้น	ภาพที่ 2.2-5 สระว่ายน้ำ

3.7 ตรวจวิเคราะห์ปริมาณคลอรีนอิสระคงเหลือ และค่าความเป็นกรด-ด่าง อย่างน้อยวันละ 2 ครั้ง ก่อนเปิด และหลังปิดบริการ หากมีผู้ใช้บริการจำนวนมากหรือเป็นวันที่มีแสงแดดจัด ควรตรวจสอบปริมาณคลอรีน และค่าความเป็นกรด-ด่าง ในระหว่างวันด้วยกรณีที่ใช้คลอรีนชนิดไตรคลอไรโอไซยาไนด์ ต้องตรวจหาค่าการรั่วไหลด้วย	✓	- จากการสอบถามได้ข้อมูลว่าทางโครงการได้ทำการตรวจวัดค่าความเป็นกรด-ด่าง และคลอรีนอิสระ พร้อมการบันทึกผล วันละ 1 ครั้ง เท่านั้น	ภาพที่ 2.2-5 สระว่ายน้ำ

3.10 จัดให้มีเครื่องมือสำหรับตรวจวิเคราะห์คุณภาพน้ำ ได้แก่ pH Meter และ Free and Total Chlorine Test Kit ไว้ประจำโครงการ รวมทั้งบันทึกผลการวิเคราะห์	✓	- โครงการจัดให้มีเครื่องมือสำหรับตรวจวิเคราะห์คุณภาพน้ำ ได้แก่ pH meter และ Free Chlorine Test kit ไว้ ณ ตู้เก็บเครื่องมือบริเวณข้างสระว่ายน้ำ	ภาพที่ 2.2-5 สระว่ายน้ำ

3.13 สถานที่เก็บสารเคมี ต้องมีป้ายระบุว่า สถานที่เก็บสารเคมีอันตราย และห้ามเข้า มีการระบายนอกภาค และการป้องกันน้ำซึมเข้าภาชนะบรรจุสารเคมี	✓	- โครงการจัดให้มีสถานที่เก็บสารเคมี บริเวณใกล้เคียงสระว่ายน้ำ แต่ทั้งนี้จากการสำรวจสถานที่เก็บสารเคมียังไม่มีป้ายระบุว่าเป็นสถานที่เก็บสารเคมีอันตราย แต่อย่างใด และจากการสอบถามนิติบุคคลอาคารชุดบริเวณดังกล่าวจะถูกต้องด้วยกฎเกณฑ์ และจะเปิดใช้โดยเจ้าหน้าที่ที่เข้ามาทำดูแลตรวจสอบบริเวณสระว่ายน้ำ เท่านั้น	ภาพที่ 2.2-5 สระว่ายน้ำ
<b>2. ทรัพยากรชีวภาพ</b>

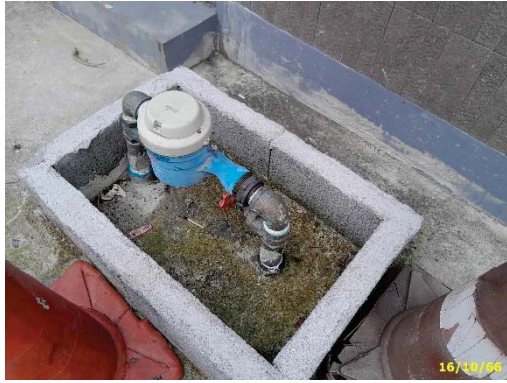
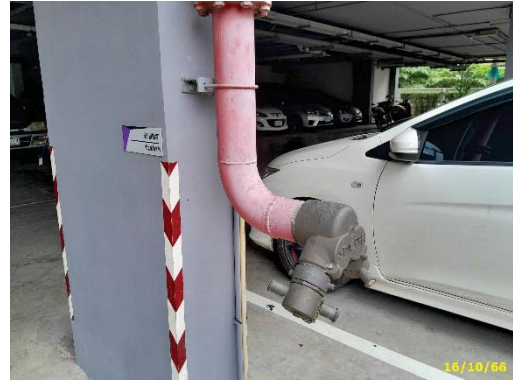
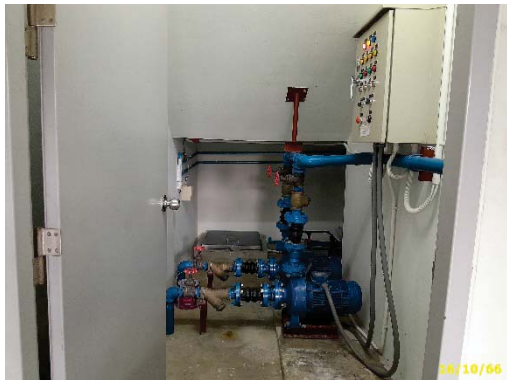
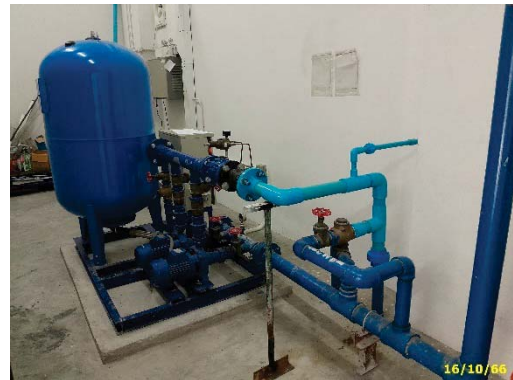
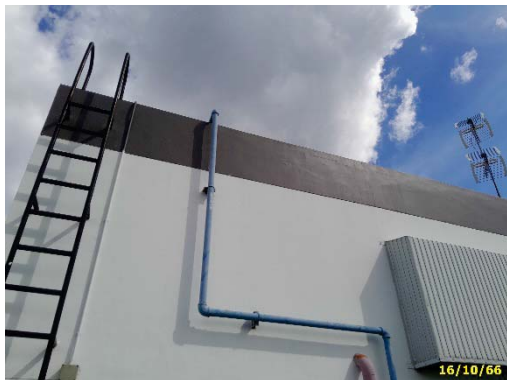
3.1 การใช้น้ำ	1. จัดให้มีถังสำรองน้ำใช้ในโครงการตามที่ได้ออกแบบไว้ ประกอบด้วย ถังเก็บน้ำใต้ดิน 2 ถึง ความจุรวม 110 ลูกบาศก์เมตร และถังเก็บน้ำชั้นหลังคา 3 ถึง ความจุรวม 45 ลูกบาศก์เมตร รวมความจุทั้งหมด 155 ลูกบาศก์เมตร สามารถสำรองใช้ได้นาน 1.6 วัน	✓	- โครงการจัดให้มีถังสำรองน้ำใช้ในโครงการตามที่ได้ออกแบบไว้ ประกอบด้วย ถังเก็บน้ำใต้ดิน และถังเก็บน้ำชั้นหลังคา สามารถสำรองน้ำใช้ภายในโครงการได้อย่างเพียงพอ	ภาพที่ 2.2-6 การใช้น้ำ
