ผลการปฏิบัติตามมาตรการป้องกันและแก้ไขผลกระทบ สิ่งแวดล้อม

ผลการปฏิบัติตามมาตรการป้องกันและแก้ไขผลกระทบสิ่งแวดล้อม

ตารางที่ 2.2-1 มาตรการป้องกันและแก้ไขผลกระทบสิ่งแวดล้อม โครงการอาคารชุดพักอาศัย ไวโอ แคราย (ระยะดำเนินการ)

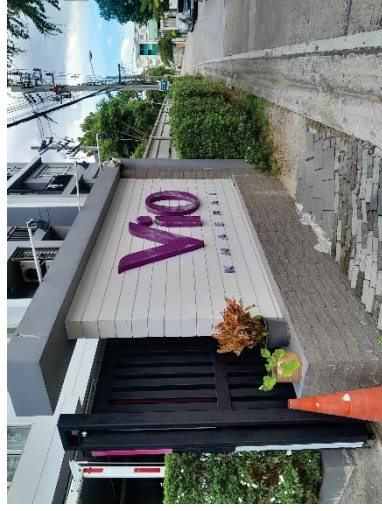
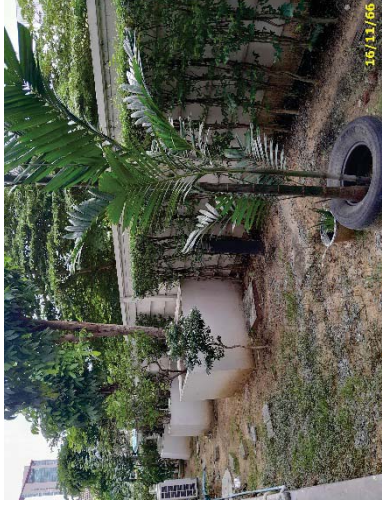
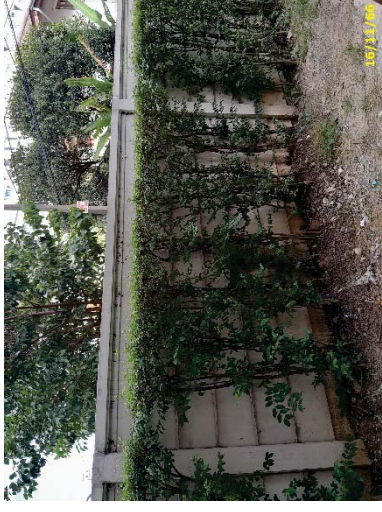
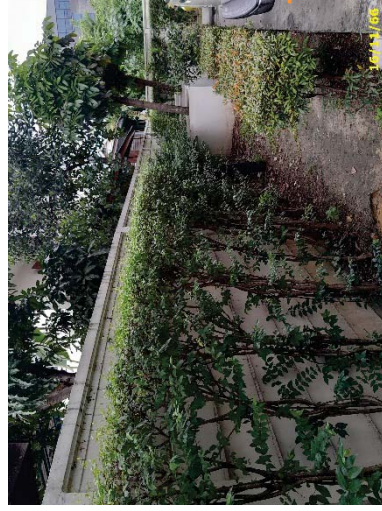
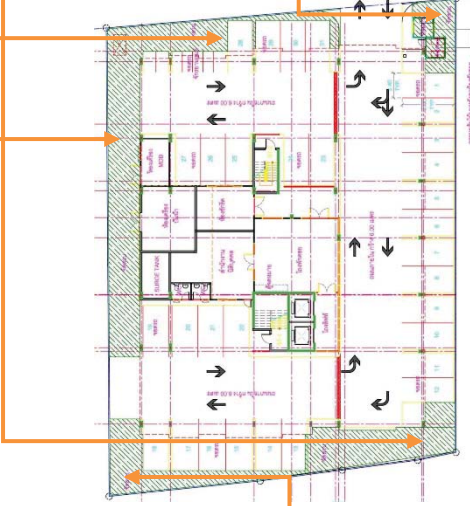
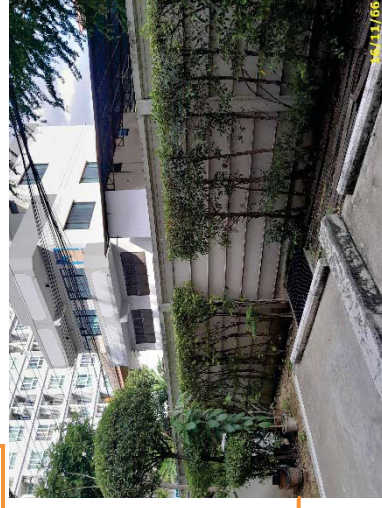
ชั้น 1
ภาพที่ 2.2-1 พื้นที่สีเขียว

1. ทรัพยากรกายภาพ				
1.1 สภาพภูมิประเทศ	1. โครงการจัดให้มีพื้นที่สีเขียวบนชั้นพื้นดิน บนอาคารชั้นที่ 2 ชั้นที่ 4 ชั้นที่ 7 และชั้นดาดฟ้า รวมมีพื้นที่สีเขียวทั้งหมด 532 ตารางเมตร คิดเป็นพื้นที่สีเขียว 1 คนต่อ 1.24 ตารางเมตร	✓	-	ภาพที่ 2.2-1 พื้นที่สีเขียว

2. บริเวณแนวเขตที่ดินโดยรอบอาคาร จัดปลูกไม้ยืนต้นตลอดแนว เพื่อช่วยดูดซับมลพิษและฝุ่นละอองกลิ่นรบกวนเข้ามาไอเสียของรถยนต์ภายในโครงการ	✓	-	ภาพที่ 2.2-1 พื้นที่สีเขียว

7. จัดให้มีพื้นที่สีเขียว โดยการปลูกต้นไม้ชนิดต่างๆ ตามแบบ แปลนที่กำหนดไว้ เพื่อดูดซับก๊าซคาร์บอนไดออกไซด์ และลด อุณหภูมิในบรรยากาศ	✓ - ทางโครงการได้จัดให้มีการปลูกไม้ยืนต้นตลอดแนวเขตที่ดินรอบโครงการ เพื่อดูดซับก๊าซคาร์บอนไดออกไซด์ และลดอุณหภูมิในบรรยากาศ	-	ภาพที่ 2.2-1 พื้นที่สีเขียว

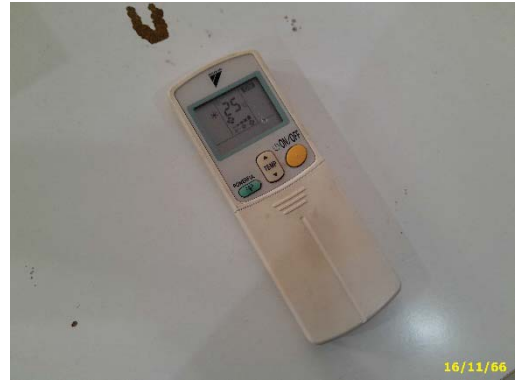
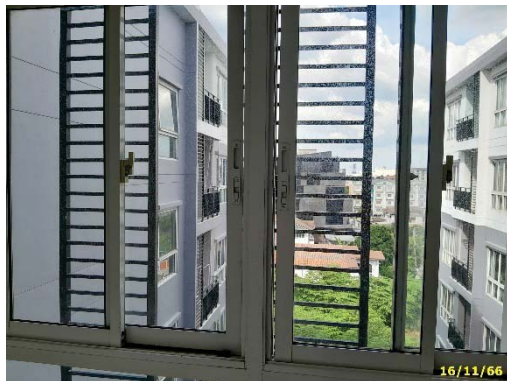
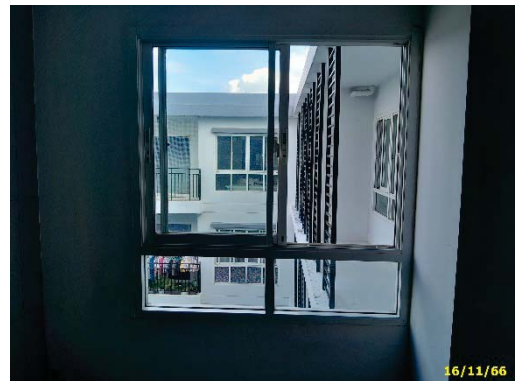
ภาพที่ 2.2-2 ระบบระบายอากาศ

4. เจ้าของโครงการเลือกเครื่องปรับอากาศที่มีฉลากประหยัดไฟ สามดาว	✓ - ทางโครงการมีการเลือกใช้เครื่องปรับอากาศที่มีฉลากประหยัดไฟ อย่าง สม่ำเสมอ	-	ภาพที่ 2.2-2 ระบบ ระบายอากาศ

5. ดูแลระบบระบายอากาศภายในอาคารอยู่เสมอเปิดช่อง ระบายอากาศภายในอาคาร เพื่อให้อากาศถ่ายเทได้สะดวก	✓ ภายในพื้นที่โครงการมีการดูแลระบบการระบายอากาศภายในอาคารอยู่เสมอ โดยเปิดประตูอาคารบางจุด เพื่อให้อากาศถ่ายเทได้สะดวก	-	ภาพที่ 2.2-2 ระบบ ระบายอากาศ

เครื่องปรับอากาศ และฉลากประหยัดพลังงาน

การถ่ายเทอากาศ เช่น ประตู หน้าต่าง

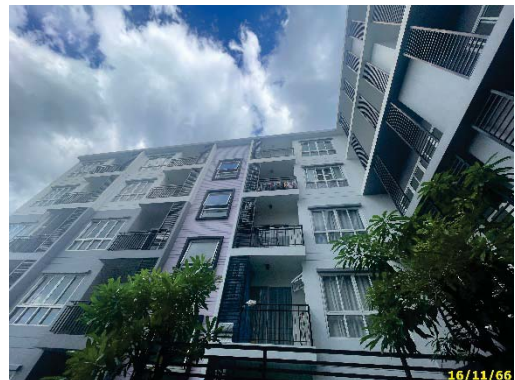
ภาพที่ 2.2-3 โครงสร้างอาคาร

6. เลือกใช้สีทาอาคารที่เป็นสีอ่อน เพื่อลดการสะสมความร้อน ของอาคาร	✓ - ทางโครงการมีการเลือกใช้สีทาอาคารที่เป็นสีอ่อน เพื่อลดการสะสมความร้อน ของอาคาร	-	ภาพที่ 2.2-3 โครงสร้าง อาคาร

สีอาคารและไฟฟ้าส่องสว่าง

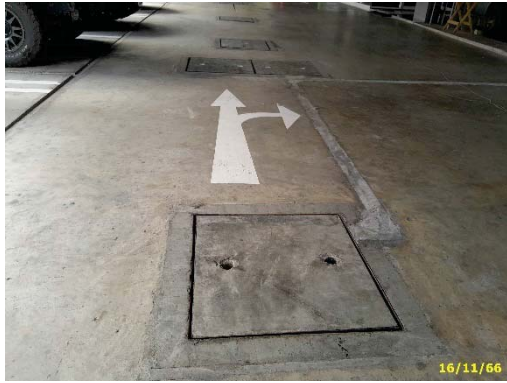
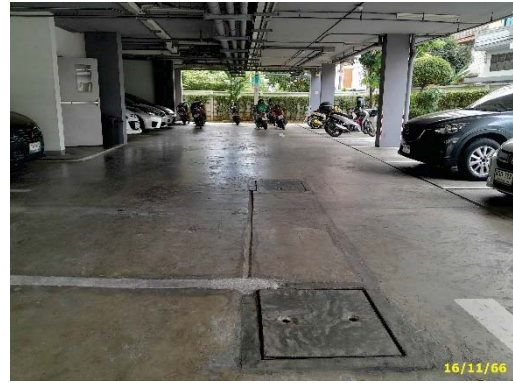
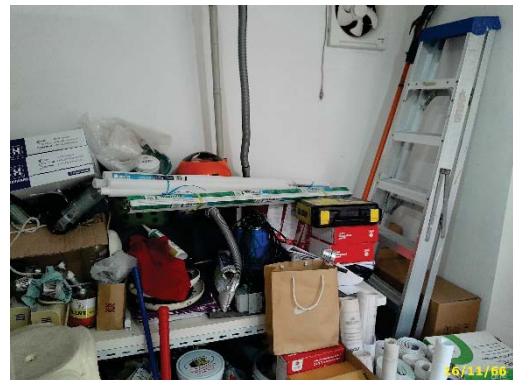
1.5 ทรัพยากรน้ำ 1.5.1 การจัดการน้ำเสีย	1. จัดให้มีระบบบำบัดน้ำเสียฝังไว้ใต้ดินบริเวณที่จอดรถด้านทิศใต้ของโครงการ จำนวน 1 ชุด ประกอบด้วย ถังดักไขมัน ถังแยกกาก ถังปรับสภาพถังเติมอากาศ ถังตกตะกอนน้ำใส รองรับน้ำเสียได้ 90 ลูกบาศก์เมตร/วัน 2. จัดให้มีการสูบน้ำจากตะกอนออกจกถังเกรอะ ทุกๆ 6 เดือน และจากถังตกตะกอนทุกๆ 60 วัน	✓	- โครงการจัดให้มีระบบบำบัดน้ำเสียระบบตะกอนเร่ง (Activated Sludge: AS) สามารถรับน้ำเสียจากอาคารได้อย่างเพียงพอ จำนวน 1 ชุด ซึ่งมีปริมาณน้ำเสียที่เกิดขึ้นประมาณ 392.98 ลูกบาศก์เมตร	ภาพที่ 2.2-4 ระบบบำบัดน้ำเสีย

1.5.1 การจัดการน้ำเสีย (ต่อ)	5. จัดให้มีอุปกรณ์สำรอง (Spare Part) ของระบบบำบัดน้ำเสียทุกประเภทอย่างละ 1 ชุด ไว้ในโครงการ (เก็บไว้ในห้องนิติบุคคลอาคารชุด) เพื่อใช้เปลี่ยนอุปกรณ์ที่เสียหายในทันที	✓	- โครงการจัดให้มีอุปกรณ์สำรอง (Spare Part) ของระบบบำบัดน้ำเสียเพื่อใช้ใช้งาน กรณีเกิดการชำรุดเจ้าหน้าที่ฝ่ายช่างประจำอาคารจะดำเนินการซ่อมแซมทันที เรียบร้อยแล้ว	- ภาพที่ 2.2-4 ระบบบำบัดน้ำเสีย

9. จัดให้มีเจ้าหน้าที่ที่มีความรู้คอยดูแลระบบบำบัดน้ำเสียของโครงการให้ใช้งานได้อย่างมีประสิทธิภาพ	✓	- โครงการจัดให้มีเจ้าหน้าที่ฝ่ายช่างประจำอาคารดูแลตรวจสอบระบบสาธารณูปโภคต่างๆ ให้มีประสิทธิภาพพร้อมอยู่เสมอ กรณีหากเกิดการชำรุดเสียหายจะดำเนินการซ่อมแซมเบื้องต้นทันที	- ภาพที่ 2.2-4 ระบบบำบัดน้ำเสีย

พื้นที่ตั้งระบบบำบัดน้ำเสีย

เครื่องมือและอุปกรณ์ซ่อมบำรุง

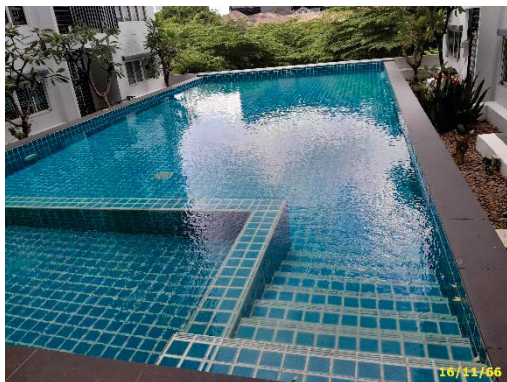
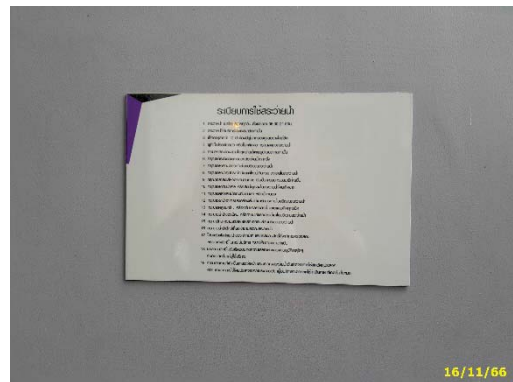
ภาพที่ 2.2-5 สระว่ายน้ำ

1. มาตรการด้านโครงสร้างสระว่ายน้ำ	✓	-	ภาพที่ 2.2-5 สระว่ายน้ำน้ำ
	1.1 โครงสร้างสระว่ายน้ำเป็นคอนกรีตเสริมเหล็กหรือวัสดุที่มีความมั่นคงแข็งแรง น้ำซึมไม่ได้ ผนังเรียบอยู่ในสภาพดี ทำความสะอาดง่าย	✓	-	ภาพที่ 2.2-5 สระว่ายน้ำน้ำ

โครงสร้างสระว่ายน้ำ และป้ายบอกความลึก

ระเบียบการใช้สระว่ายน้ำ

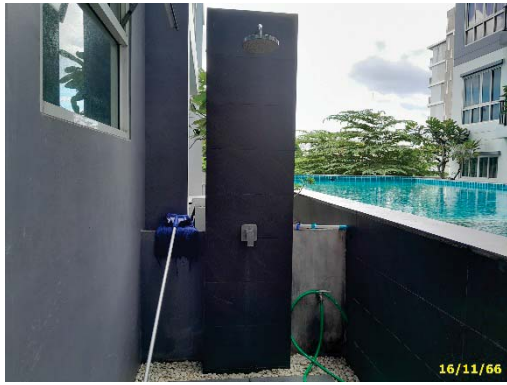
3. มาตรการด้านคุณภาพน้ำในสระว่ายน้ำ			
	3.1 จัดให้มีอ่างล้างมือ บริเวณล้างตัว ก่อนลงสระและที่ล้างเท้าทางเข้าบริเวณสระว่ายน้ำ และเติมคลอรีนลงในอ่างเท้าเพื่อป้องกันการติดเชื้อ	✓	- บริเวณสระว่ายน้ำโครงการได้ออกแบบการสร้างพื้นที่อ่างล้างมือ ล้างเท้า และล้างตัวก่อนลงเล่นน้ำในสระให้อยู่ใกล้บริเวณสระว่ายน้ำ เรียบร้อยแล้ว	ภาพที่ 2.2-5 สระว่ายน้ำ

จุดล้างสำหรับก่อน และหลังขึ้นจากสระว่ายน้ำ

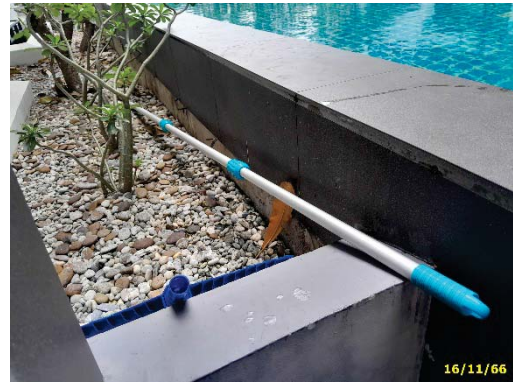
1.3 มีอุปกรณ์เครื่องมือสำหรับการทำความสะอาดสระว่ายน้ำ ได้แก่ เครื่องดูดตะกอน แปรงขัดสระชนิดลวดทองเหลือง และพลาสติก รวมทั้ง ตะแกรงข้อนวัสดุแขวนลอย	✓	-	ภาพที่ 2.2-5 สระว่ายน้ำน้ำ

อุปกรณ์ทำความสะอาดสระว่ายน้ำ

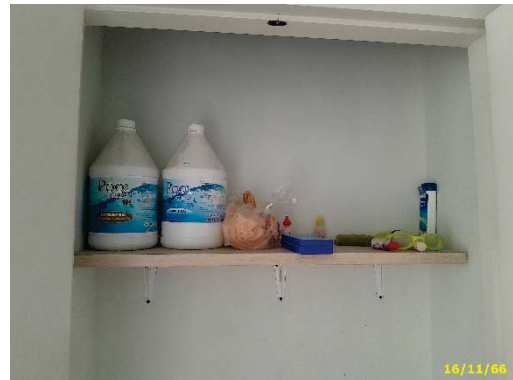
3.13 สถานที่เก็บสารเคมี ต้องมีป้ายระบุว่า สถานที่เก็บสารเคมีอันตราย และห้ามเข้า มีการระบายนายากาศ และการป้องกันน้ำซึมเข้าภาชนะบรรจุสารเคมี	✓	- โครงการจัดให้มีสถานที่เก็บสารเคมี บริเวณใกล้เคียงสระว่ายน้ำ แต่ทั้งนี้จากการสำรวจสถานที่เก็บสารเคมียังไม่มีป้ายระบุว่า เป็นสถานที่เก็บสารเคมีอันตราย แต่อย่างใด และจากการสอบถามนิติบุคคลอาคารชุดบริเวณดังกล่าวจะถูกล็อคด้วยกุญแจไว้ และจะเปิดใช้โดยเจ้าหน้าที่ที่เข้ามาทำดูแลตรวจสอบบริเวณสระว่ายน้ำ เท่านั้น	ภาพที่ 2.2-5 สระว่ายน้ำ

ห้องเก็บสารเคมี

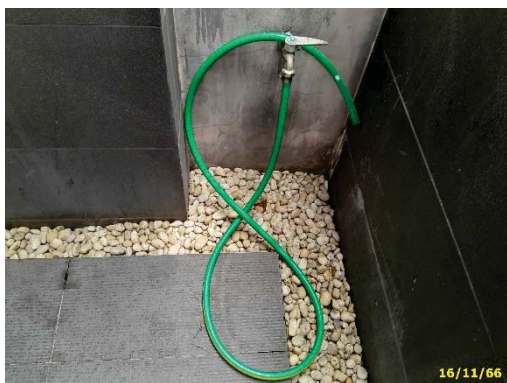
1.2 มีรางระบายน้ำล้น ฝาปิดรอบสระว่ายน้ำ กว้าง 30-40 ซม. ไม่เป็นสนิม แข็งแรง ทำความสะอาดง่ายอยู่ในสภาพดี และไม่มีน้ำล้นจากราง	✓	-	ภาพที่ 2.2-5 สระว่ายน้ำน้ำ

รางระบายน้ำล้นสระว่ายน้ำ

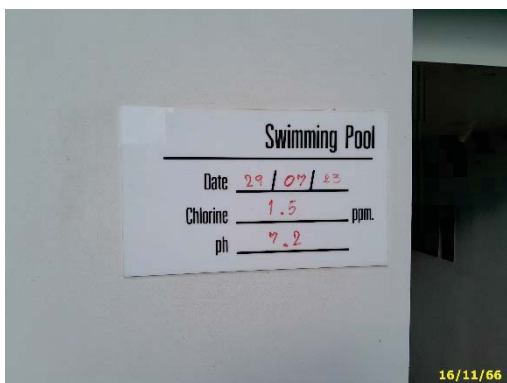
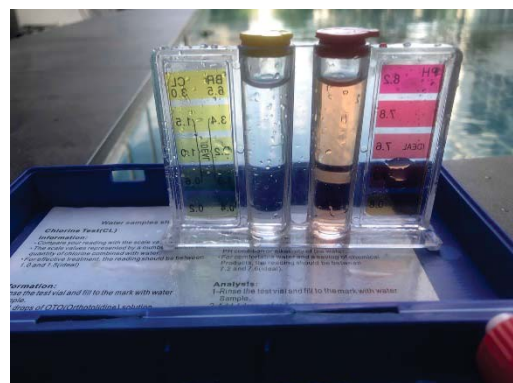
ภาพที่ 2.2-5 (ต่อ) สระว่ายน้ำ

3.4 มีการจัดการและควบคุมคุณภาพน้ำให้อยู่ในเกณฑ์มาตรฐาน	⊙	- ทางโครงการมีเพียงการตรวจวัดความเป็นกรด-ด่าง และคลอรีนอิสระ	ภาพที่ 2.2-5 สระว่ายน้ำ
	- ค่าความเป็นกรด-ด่าง 7.2-8.4

3.6 เก็บตัวอย่างอย่างน้อย 2 จุด โดยจากส่วนลึกและส่วนตื้น ขณะที่ผู้ใช้สระว่ายนํ้ามากที่สุด	✓	- จากการสอบถามได้ข้อมูลว่าทางโครงการได้ทำการตรวจวัดค่าความเป็นกรด-ด่าง และคลอรีนอิสระ พร้อมการบันทึกผล วันละ 1 ครั้ง เท่านั้น	ภาพที่ 2.2-5 สระว่ายนํ้า

3.7 ตรวจวิเคราะห์ปริมาณคลอรีนอิสระคงเหลือ และค่าความเป็นกรด-ด่าง อย่างน้อยวันละ 2 ครั้ง ก่อนเปิด และหลังเปิดบริการ หากมีผู้ใช้บริการจำนวนมากหรือเป็นวันที่มีแสงแดดจัด ควรตรวจสอบปริมาณคลอรีน และค่าความเป็นกรด-ด่าง ในระหว่างวันด้วยกรณีที่คลอรีนชนิดกรดไทรคลอโรโซไซยานูรีตต้องตรวจหาค่ากรดไซยาไนต์ด้วย	✓	- จากการสอบถามได้ข้อมูลว่าทางโครงการได้ทำการตรวจวัดค่าความเป็นกรด-ด่าง และคลอรีนอิสระ พร้อมการบันทึกผล วันละ 1 ครั้ง เท่านั้น	ภาพที่ 2.2-5 สระว่ายนํ้า

3.10 จัดให้มีเครื่องมือสำหรับตรวจวิเคราะห์คุณภาพน้ำ ได้แก่ pH Meter และ Free and Total Chlorine Test Kit ไว้ประจำโครงการ รวมทั้งบันทึกผลการวิเคราะห์	✓	- โครงการจัดให้มีเครื่องมือสำหรับตรวจวิเคราะห์คุณภาพน้ำ ได้แก่ pH meter และ Free Chlorine Test kit ไว้ ณ ตู้เก็บสารเคมีบริเวณข้างสระว่ายน้ำ	ภาพที่ 2.2-5 สระว่ายน้ำ

การตรวจวัดค่า pH คลอรีน สระว่ายน้ำ

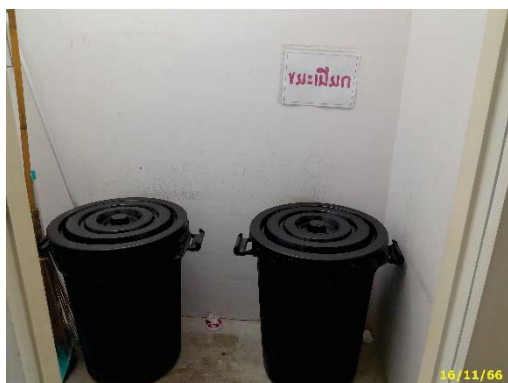
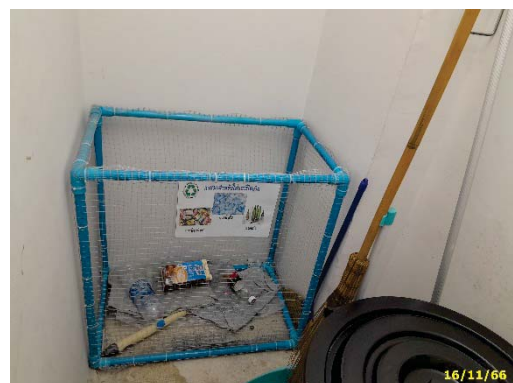
3.3 การจัดการขยะ (ต่อ)	ปริมาณขยะ เช่น หลักร 4RS นั่นคือ Repair (ซ่อมแซม) Reduce (ลด) Reuse (ใช้ซ้ำ) และ Recycle (แปรรูปนำกลับมาใช้ใหม่)			
	8. สำรวจตรวจสอบประตูดังพักแต่ละชั้น ตลอดจนห้องพักขยะรวมบริเวณชั้นล่างทุกครั้งเมื่อขนย้ายขยะโดยประตูห้องปิดมิดชิดทุกครั้งเมื่อทำการขนย้ายเสร็จสิ้น	✓	- หากโครงการได้มอบหมายให้แม่บ้านทำการสำรวจตรวจสอบประตูดังพักแต่ละชั้น ตลอดจนห้องพักขยะรวมบริเวณชั้นล่างทุกครั้งเมื่อทำการขนย้ายขยะโดยประตูห้องปิดมิดชิดทุกครั้งเมื่อทำการขนย้ายเสร็จสิ้น	- ภาพที่ 2.2-9 การจัดการขยะ

ห้องพักขยะประจำชั้น (ขยะเปียก ขยะแห้ง และตะแกรงรองรับขยะรีไซเคิล)
