โครงการก่อสร้างสาย บ.บางควาย—บ.เขาหิน
(สะพานข้ามแม่น้ำบางปะกง) จ.ฉะเชิงเทรา

ภาคผนวก จ-7
แบบบันทึกการตรวจสอบสภาพของอาคารและสิ่งปลูกสร้าง

รายละเอียดการตรวจสอบโครงสร้างอาคารก่อนก่อสร้าง (Defect List)
โครงการก่อสร้างทางหลวงหมายเลข 3702 ตอนบางควาย-เขาคิน(สะพานข้ามแม่น้ำบางปะกง)

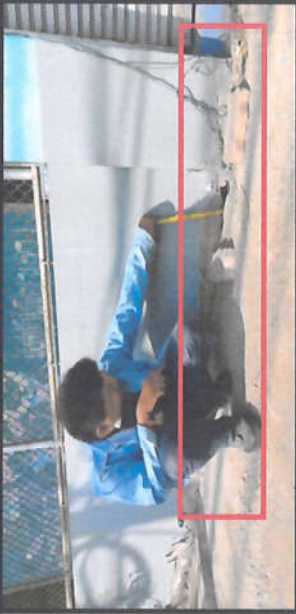
Date: 22/6/2566
2	ผนังลอก และพื้นทางเดินหลุด 5 cm.	อาคารอเนกประสงค์

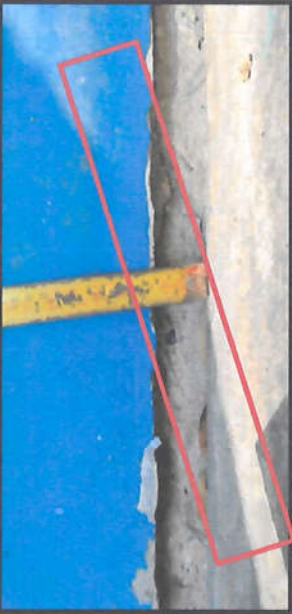
Date: 22/6/2566
3	พื้นทางเดินหลุด 5 cm.	อาคารอเนกประสงค์

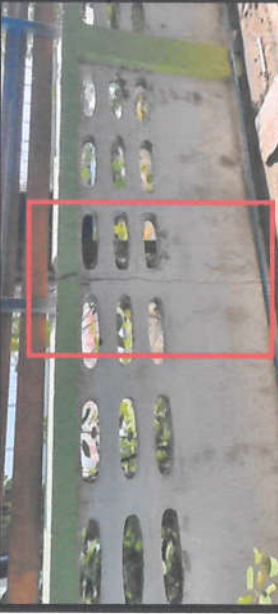
ที่ No.	ปัญหา/ สาเหตุ Description	สถานที่ Location	รูปภาพก่อนการแก้ไข Picture - Before	ลายเซ็น ผู้รับจ้าง	ลายเซ็น ผู้ควบคุมงาน	ลายเซ็น เจ้าของพื้นที่
4	รั้วโรงเรียนมีรอยร้าว	อาคารอนุบาลประสงค์

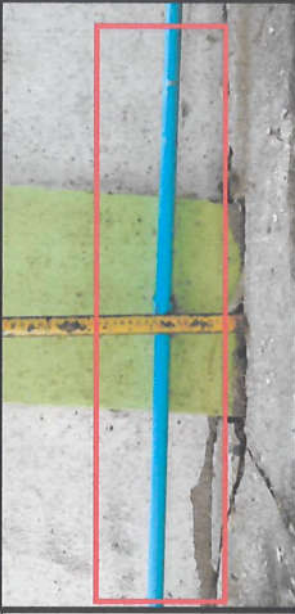
Name: [Redacted] Date: 23/6/66	Name: [Redacted] Date: 23/6/66	Name: [Redacted] Date: 22/6/2566
5	พื้นทางเดินทรุดตัว 7 cm.	รั้วอาคารอนุบาลประสงค์

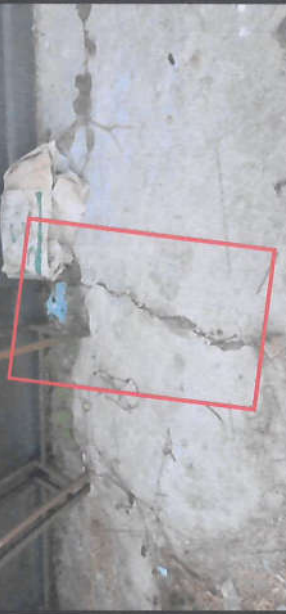
Name: [Redacted] Date: 23/6/66	Name: [Redacted] Date: 23/6/66	Name: [Redacted] Date: 22/6/2566
6	พื้นทางเดินมีรอยร้าว	ทางเดินฝั่งรั้วอาคารประถม

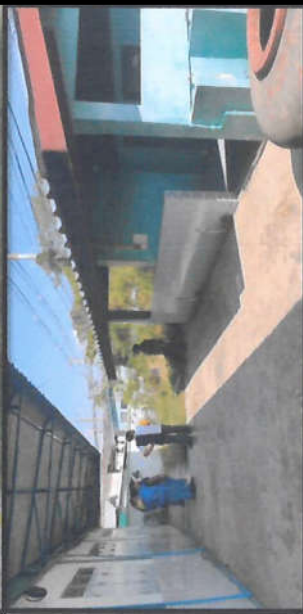
Date: 22/6/2566
11	กำแพงหลังอาคารประถม	หลังอาคารประถม

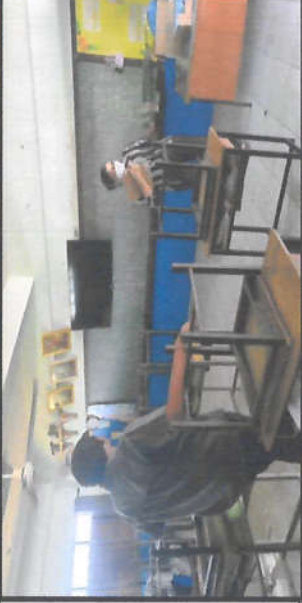
ที่ No.	ปัญหา/ สาเหตุ Description	สถานที่ Location	รูปถ่ายก่อนการแก้ไข Picture - Before	ลายเซ็น ผู้รับจ้าง	ลายเซ็น ผู้ควบคุมงาน	ลายเซ็น เจ้าของพื้นที่
13	ห้องเรียนประณสมภาพห้องเรียน ไม่พบปัญหาอะไร	อาคารประถม

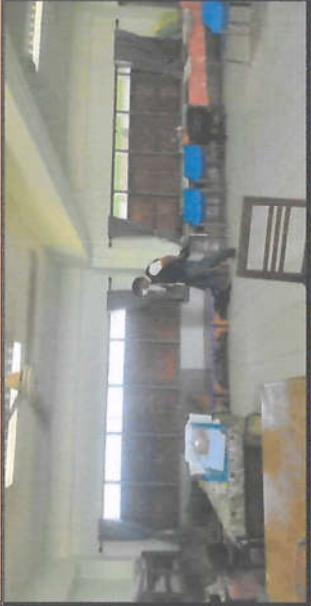
ที่ No.	ปัญหา/สาเหตุ Description	สถานที่ Location	รูปภาพก่อนการแก้ไข Picture - Before	ลายเซ็น ผู้รับจ้าง	ลายเซ็น ผู้ควบคุมงาน	ลายเซ็น เจ้าของพื้นที่
19	สภาพห้องเรียนโดยรวมอยู่สภาพปกติ	อาคารประถม

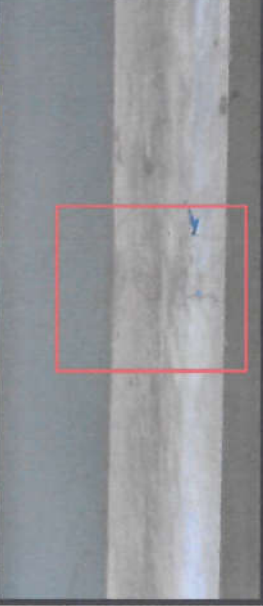
Date: 23/6/66
20	พื้นห้องเรียนมีรอยร้าว	อาคารประถม

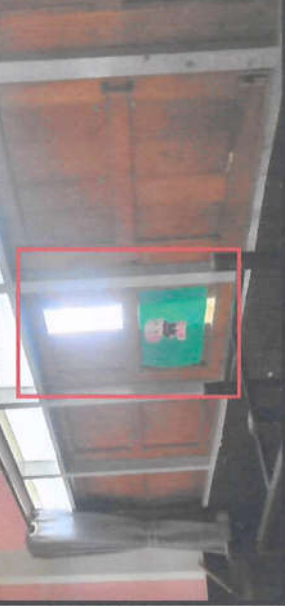
Date: 23/6/66
21	หน้าต่างชำรุด	อาคารประถม

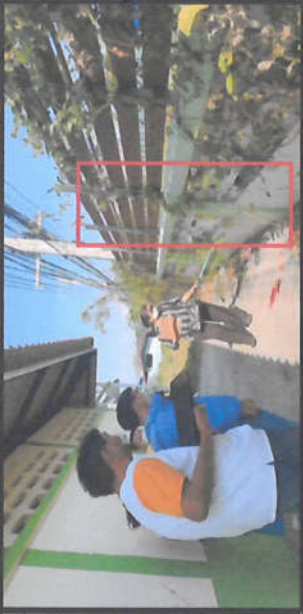
ที่ No.	ปัญหา/ สาเหตุ Description	สถานที่ Location	รูปภาพก่อนการแก้ไข Picture - Before	ลายเซ็น ผู้รับแจ้ง	ลายเซ็น ผู้ควบคุมงาน	ลายเซ็น เจ้าของพื้นที่
25	รั้วมีการแตกของอิฐร้าว	อาคารประถม

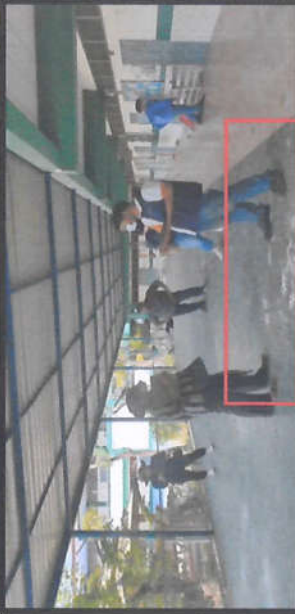
Name: [Redacted] Date: 23/6/66	Name: [Redacted] Date: 23/6/66	Name: [Redacted] Date: 23/6/66
26	มีรอยแตกของพื้น	อาคารประถม

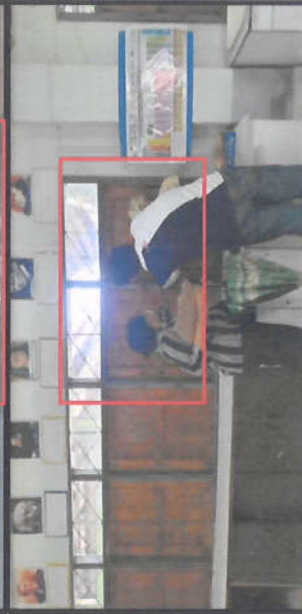
Name: [Redacted] Date: 23/6/66	Name: [Redacted] Date: 23/6/66	Name: [Redacted] Date: 23/6/66
27	หน้าต่างไม่สามารถเปิดได้สนิท	อาคารประถม

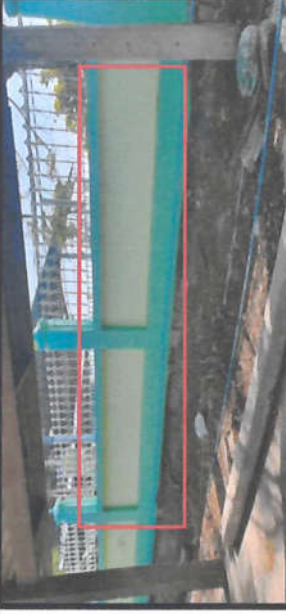
ที่ No.	ปัญหา/ สาเหตุ Description	สถานที่ Location	รูปภาพก่อนการแก้ไข Picture - Before	ลายเซ็น ผู้รับจ้าง	ลายเซ็น ผู้ควบคุมงาน	ลายเซ็น เจ้าของพื้นที่
28	รั้วโรงเรียนมีการทรุดตัวของรั้ว	รั้วโรงเรียนฝั่งวัดท่าสะพาน

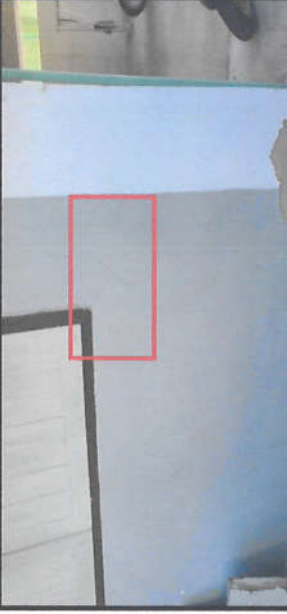
Date: 23/6/66
29	มีรอยร้าวของผนัง	อาคารที่พักครูในโรงเรียน

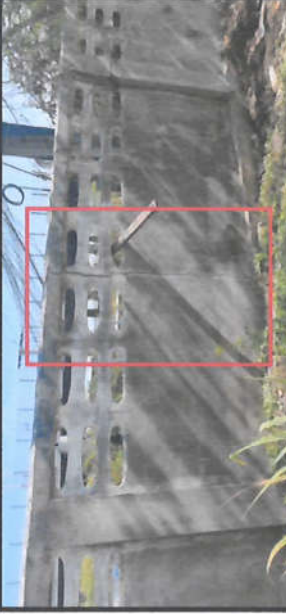
Date: 23/6/66
30	รั้วหลังบ้านพักครูมีรอยร้าวของผนัง	บ้านพักครูด้านนอกโรงเรียน

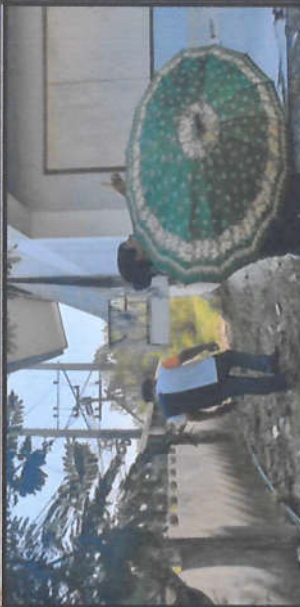
ที่ No.	ปัญหา/ สาเหตุ Description	สถานที่ Location	รูปภาพก่อนการแก้ไข Picture - Before	ลายเซ็น ผู้รับจ้าง	ลายเซ็น ผู้ควบคุมงาน	ลายเซ็น เจ้าของพื้นที่
34	อาคารที่พักรูไม่มีความเสียหาย	อาคารที่พักรูด้านนอกโรงเรียน

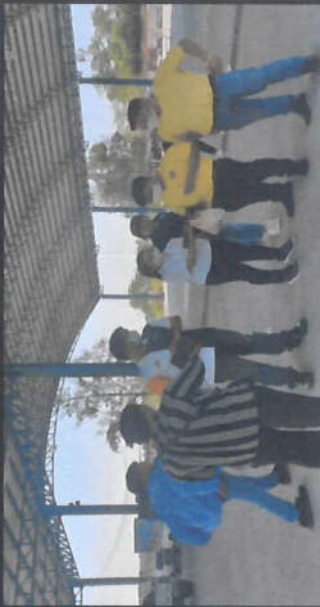
Date: 22/6/2566
35	โครงสร้างอาคารไม่มีความเสียหาย	สนามกีฬาหน้าโรงเรียน
