บทที่ 2 ผลการดำเนินการตามมาตรการป้องกันและแก้ไขผลกระทบสิ่งแวดล้อม

ตารางที่ 2.1-1 ผลการดำเนินการตามมาตรการป้องกันและแก้ไขผลกระทบสิ่งแวดล้อมทั่วไป

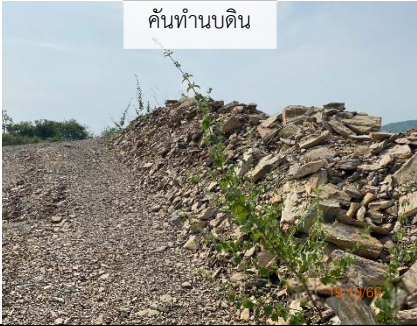
2) ให้สร้างคันทำนบดินมีหน้าตัดเป็นรูปสี่เหลี่ยมคางหมู โดยแนวคันทำนบดินบริเวณหลักหมุดหมายเลข 5,6,7 และ 9 มีขนาดฐานกว้าง 6 เมตร สันกว้าง 2 เมตร สูง 1.5 เมตร สำหรับร่องระบายน้ำเป็นรูปสี่เหลี่ยมคางหมูมีความกว้างท้องร่องประมาณ 1 เมตร ความกว้างปากร่องระบายน้ำประมาณ 1.5 เมตร และความลึกประมาณ 1 เมตร	- ได้จัดสร้างคันทำนบดินบริเวณหลักหมุดหมายเลข 6-7 สำหรับหลักหมุดหมายเลข 5 และ 9 ยังไม่สามารถสร้างได้เนื่องจากปัจจุบันลักษณะภูมิประเทศบริเวณนั้นไม่เอื้อต่อการสร้าง	- ไม่มี

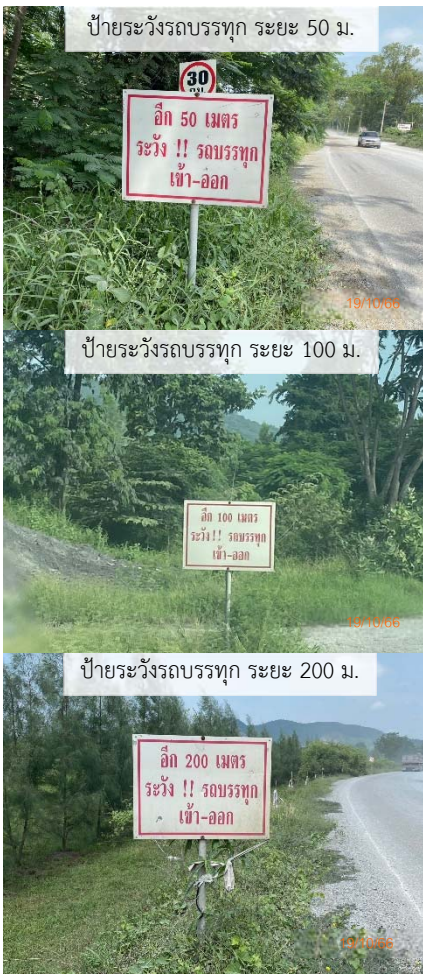
3. คุณค่าการใช้ประโยชน์ของมนุษย์ 3.1 การคมนาคม 1) ให้จัดทำป้ายสัญญาณเตือนภัย เช่น “ป้ายชะลอความเร็ว” “ระวังมีรถบรรทุกทุกเข้า-ออก” หรือสัญญาณไฟกระพริบบริเวณทางแยกถนนลาดยางหมายเลข 3472 ช่วงก่อนเลี้ยวเข้าออกจากโรงโม่หินของโครงการ ในระยะ 100 เมตร และ 200 เมตร พร้อมทั้งดูแลป้ายและสัญญาณไฟให้อยู่ในสภาพใช้งานได้ดียู่เสมอ	- ทางโครงการได้ร่วมมือกับกลุ่มโรงโม่จัดทำป้ายเตือนระวังรถบรรทุกทุกเข้า-ออก บริเวณทางแยกถนนลาดยางหมายเลข 3472 ในระยะ 50 ม. 100 ม. และ 200 ม. พร้อมทั้งติดตั้งป้ายระวังรถบรรทุกทุกเข้า-ออกริมถนนทางหลวง 3472	- ไม่มี

<p>ป้ายระวังรถบรรทุก ระยะ 50 ม.</p> <p>ป้ายระวังรถบรรทุก ระยะ 100 ม.</p> <p>ป้ายระวังรถบรรทุก ระยะ 200 ม.</p>

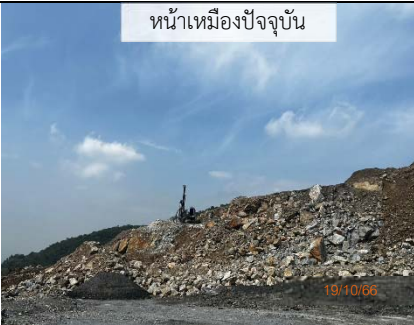
มาตรการป้องกันและแก้ไขผลกระทบสิ่งแวดล้อม และมาตรการติดตามตรวจสอบผลกระทบสิ่งแวดล้อม	ผลการปฏิบัติตามมาตรการ	ปัญหา อุปสรรคที่ไม่สามารถปฏิบัติ ตามมาตรการและแนวทางแก้ไข	ภาพประกอบมาตรการ
<p>2) ให้เปิดหน้าเหมืองในลักษณะชั้นบันได โดยให้แต่ละชั้นมีความสูงไม่เกิน 10 เมตร และมีความกว้างไม่น้อยกว่า 12 เมตร และต้องควบคุมความลาดเอียงทั้งหมดของหน้าเหมือง (Overall Slope) ไม่ให้เกิน 45 องศา เพื่อป้องกันมิให้เกิดการพังถล่มหรือการร่วนหล่นของดินและเศษหิน ซึ่งทำให้บริเวณหน้าเหมืองมีสภาพที่ปลอดภัยอยู่เสมอ</p>	<p>- โครงการมีการออกแบบหน้าเหมืองให้เป็นชั้นบันได และพัฒนาหน้าเหมืองให้มีลักษณะชั้นบันได</p>	- ไม่มี	<p>หน้าเหมืองปัจจุบัน</p>
