**เอกสารการตรวจสอบวัดท่าตริวิไลและวัดท่าวิมานแก้ว**

# รายงานการสำรวจวัดถ้ำศรีวิไล และวัดถ้ำวิมานแก้ว

โครงการเหมืองแร่หินอุตสาหกรรมชนิดหินปูน (เพื่อทำปูนขาว)  
ของบริษัท ส.ศิลาทอง สระบุรี จำกัด ประทานบัตรที่ 33350/16100  
ร่วมแผนผังโครงการทำเหมืองเดียวกันกับประทานบัตรที่ 33284/15927  
ตั้งอยู่ที่ ตำบลหน้าพระลาน อำเภอเฉลิมพระเกียรติ จังหวัดสระบุรี

ประจำเดือนพฤศจิกายน 2566

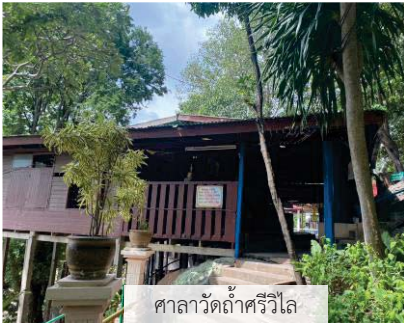
<div>ศาลาวัดถ้ำศรีวิไล</div> </div> <div>   <div>บันไดทางขึ้นถ้ำ</div> </div> <div>

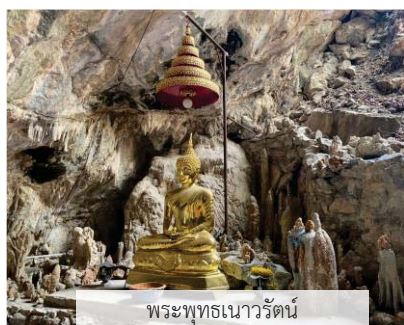
<div>พระพุทธเนาวรัตน์</div> </div> <div>

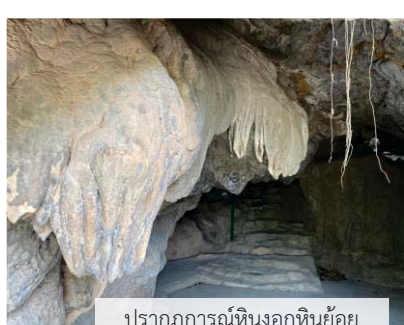
<div>ปรากฏการณ์หินงอกหินย้อย</div> </div> <div>

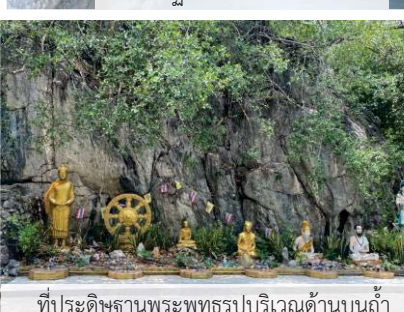
<div>ที่ประดิษฐานพระพุทธรูปบริเวณด้านบนถ้ำ</div> </div> </div>

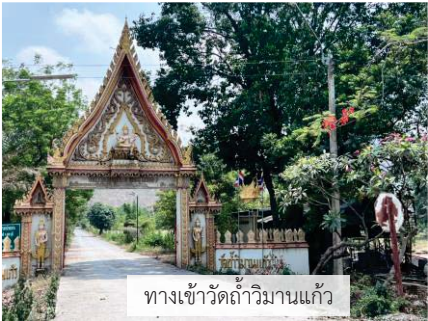
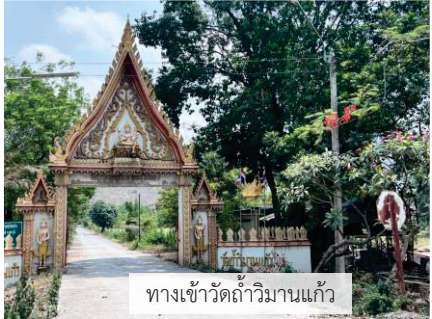
<p>ทางเข้าวัดถ้ำวิมานแก้ว</p>

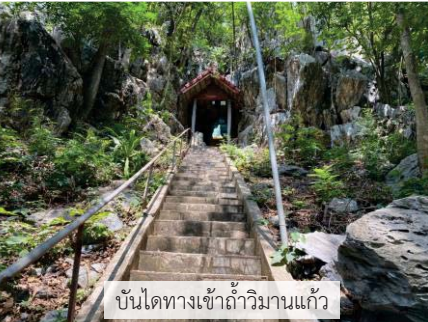
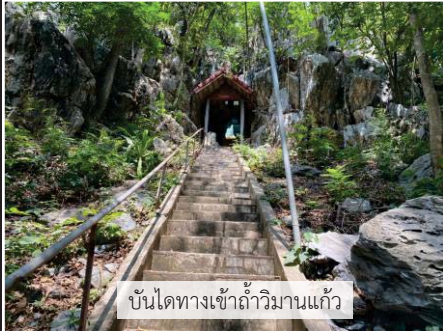
<p>บันไดทางเข้าถ้ำวิมานแก้ว</p>

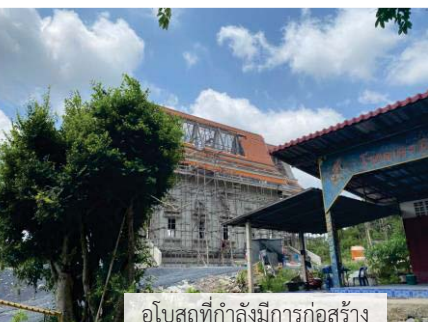
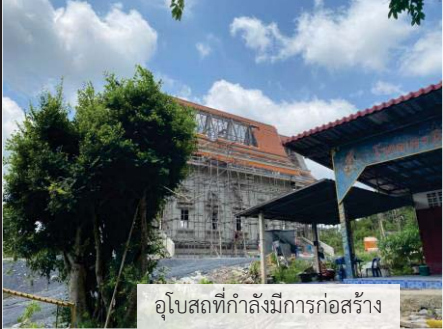
<p>อุโบสถที่กำลังมีการก่อสร้าง</p>

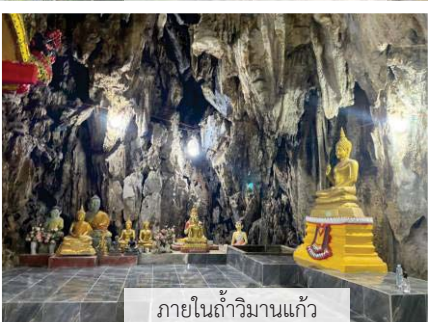
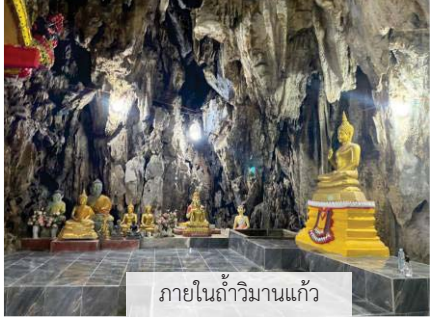
<p>ภายในถ้ำวิมานแก้ว</p>

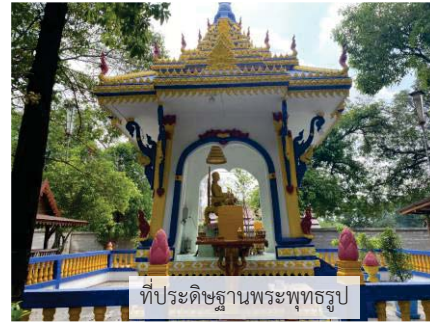
<p>ที่ประดิษฐานพระพุทธรูป</p>

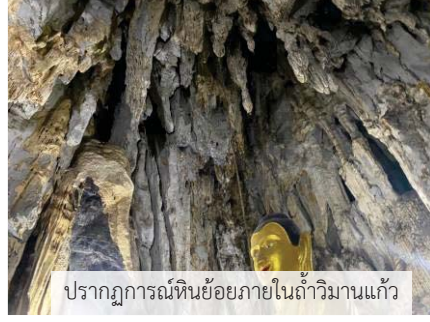
<p>ปรากฏการณ์หินย้อยภายในถ้ำวิมานแก้ว</p>
