บทที่ 2

ผลการดำเนินการตามมาตรการป้องกันและแก้ไขผลกระทบสิ่งแวดล้อม

ผลการตรวจสอบการดำเนินการตามมาตรการป้องกันและแก้ไขผลกระทบสิ่งแวดล้อมทั่วไป โครงการเหมืองแร่หินอุตสาหกรรมชนิดหินปูน (เพื่ออุตสาหกรรมก่อสร้าง) ของห้างหุ้นส่วนจำกัด โชคชัยศิลา ประทานบัตรที่ 32489/16114 นำเสนอดังตารางที่ 2.1-1

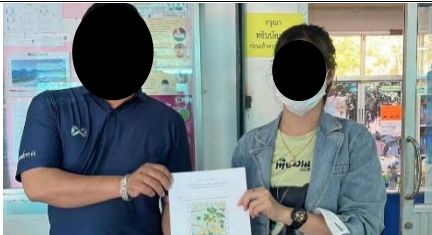
<p>ประชาสัมพันธ์ผลการติดตามตรวจสอบแก้ตัวแทน รพ.สต. หน้าพระลาน 19/09/66</p>

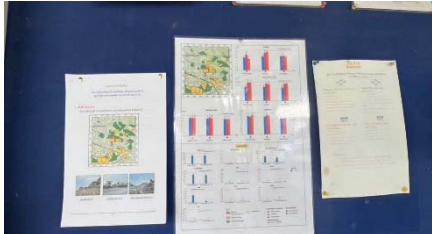
<p>ป้ายประชาสัมพันธ์บริเวณบอร์ด ประชาสัมพันธ์หมู่ที่ 7 19/09/66</p>

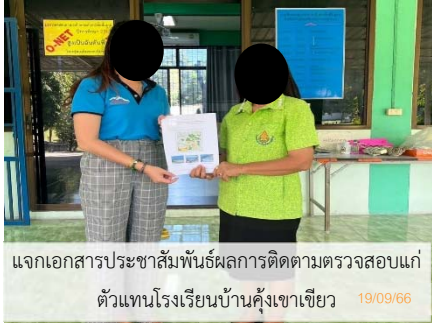
<p>แจกเอกสารประชาสัมพันธ์ผลการติดตามตรวจสอบแก้ ตัวแทนโรงเรียนบ้านคู้เขาเขียว 19/09/66</p>

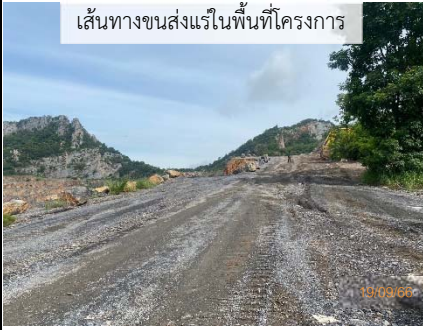
2) บริเวณเส้นทางขนส่งแร่ 2.1) ปรับปรุงเส้นทางขนส่งแร่ในเขตพื้นที่โครงการ ให้เป็นถนนหินคลุกบดอัดแน่น พร้อมทั้งดูแลรักษาสภาพ เส้นทางให้ใช้งานได้ดีอยู่เสมอ	- เส้นทางขนส่งแร่ภายในพื้นที่โครงการเป็นถนนหิน คลุกบดอัดแน่น ทางโครงการได้มีการดูแลรักษา สภาพเส้นทางให้มีสภาพดีและพร้อมใช้งานอยู่ เสมอ และเมื่อพบว่าถนนชำรุดเสียหายทาง โครงการจะดำเนินการซ่อมแซมทันที	- ไม่มี	<div>เส้นทางขนส่งแร่ในพื้นที่โครงการ</div>

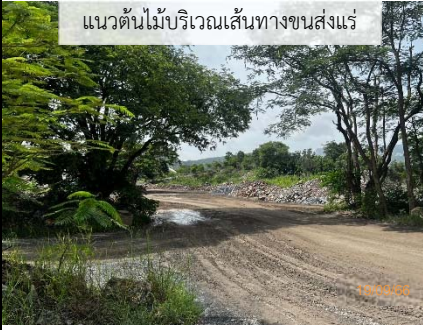
2.2) ปลุกต้นไม้ยืนต้น เช่น ประดู่ป่า นนทรี สะเดา ตะแบก มะค่าโมง จั้วป่า และขี้เหล็ก เป็นต้น บริเวณริม เส้นทางขนส่งแร่ในเขตพื้นที่โครงการ พร้อมทั้งดูแลให้ เจริญงอกงามอยู่เสมอ	- บริเวณริมเส้นทางขนส่งแร่มีแนวต้นไม้เดิมที่มี จำนวนหนาแน่น ทางโครงการจึงดำเนินการดูแล แนวต้นไม้เดิมให้เจริญงอกงามอยู่เสมอ และหาก พบว่าต้นไม้ตายลงจะทำการปลูกซ่อมแซมทันที	- ไม่มี	<div>แนวต้นไม้บริเวณเส้นทางขนส่งแร่</div>

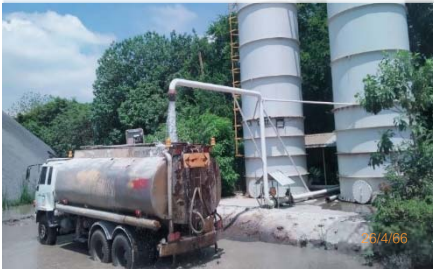
3) ติดตั้งเครื่องปั้มน้ำเพื่อสูบน้ำขึ้นมาจากบ่อดัก ตะกอน เพื่อใช้ประโยชน์ในกิจกรรมต่าง ๆ เช่น ฉีดพรม เส้นทางขนส่งแร่ และรดน้ำต้นไม้ เป็นต้น	- ปัจจุบันใช้น้ำจากชุมเหมืองในเขตประทานบัตรที่ 19989/15865 บริษัท ศิลาสนันท์ จำกัด ความจุ 78,000 ลบ.ม. ซึ่งมีน้ำตลอดทั้งปี ในการฉีดพรม ถนนขนส่งแร่ในพื้นที่โครงการ และนำมารดน้ำ ต้นไม้ โดยได้รับความยินยอมจาก บริษัท ศิลา สนันท์ จำกัด ดังเอกสารแนบ 5	- ไม่มี	น้ำที่สูบน้ำมาเพื่อใช้ในการฉีดพรมถนนและรดน้ำต้นไม้

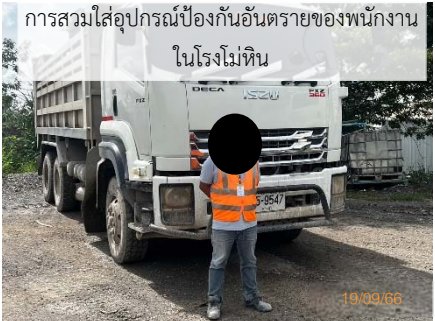
<p>การสวมใส่อุปกรณ์ป้องกันอันตรายของพนักงาน ในโรงโม่หิน</p> <p>19/09/66</p>

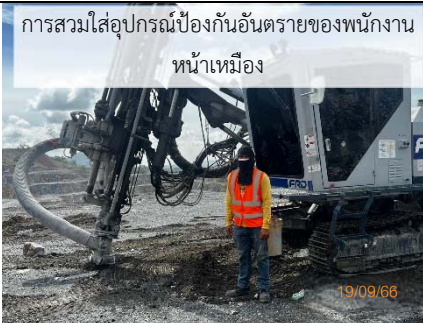
<p>การสวมใส่อุปกรณ์ป้องกันอันตรายของพนักงาน หน้าเหมือง</p>

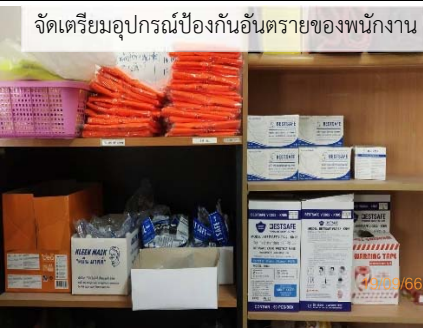
<p>จัดเตรียมอุปกรณ์ป้องกันอันตรายของพนักงาน</p>

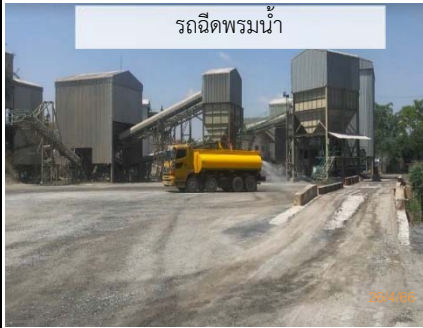
<p>รถฉีดพรมน้ำ</p>

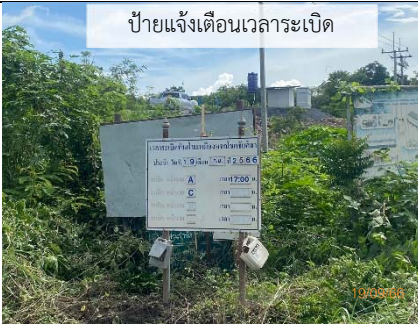
2) ทำการระเบิดวันละ 1 ครั้ง ในช่วงเวลาประมาณ 16.00-17.00 น. โดยกำหนดให้ใช้ปริมาณวัตถุระเบิดประมาณ 123 กก./จังหวัดง (หรือประมาณ 270.6 ปอนด์/จังหวัดง) ตามแผนผังการทำเหมืองของโครงการ	- ทำการระเบิดวันละ 1 ครั้ง ในช่วงเวลา 16.00-17.00 น. และควบคุมการใช้ปริมาณวัตถุระเบิดให้ไม่เกิน 31.05 กก./รูเจาะ โดยมีการบันทึกการเจาะการอัดระเบิด ดังเอกสารแนบ 12	- ตามแผนการทำเหมืองที่ได้รับอนุญาต ให้เปลี่ยนแปลง กำหนดการเปิดหน้าเหมืองเพื่อผลิตแร่ ต้องควบคุมการใช้วัตถุระเบิดให้เป็นไปตามหลักวิชาการ และมีวิศวกรควบคุมอย่างใกล้ชิดให้ใช้ปริมาณวัตถุระเบิดได้ไม่เกิน 31.05 กก./รูเจาะ ทำการระเบิดวันละ 1 ครั้ง ในช่วงเวลา 16.00-17.00 น.	ป้ายแจ้งเตือนเวลาระเบิด

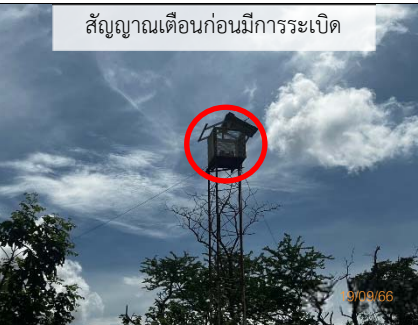
3) ให้มีสัญญาณเสียงเตือนก่อนทำการจุดระเบิดให้ได้ยินโดยทั่วถึงในรัศมีไม่น้อยกว่า 500 ม. เพื่อให้แน่ใจว่าไม่มีประชาชนเข้ามาใกล้ในบริเวณดังกล่าวขณะระเบิด	- มีสัญญาณเสียงเตือนก่อนทำการระเบิดโดยได้ยินไม่น้อยกว่า 500 ม. และมีพนักงานของโครงการปิดเส้นทางจราจรใกล้เคียงบริเวณที่มีการระเบิดของโครงการ	- ไม่มี	สัญญาณเตือนก่อนมีการระเบิด
