รายงานผลการปฏิบัติตามมาตรการป้องกัน
และแก้ไขผลกระทบสิ่งแวดล้อม
และมาตรการติดตามตรวจสอบผลกระทบสิ่งแวดล้อม

โครงการเหมืองแร่หินอุตสาหกรรมชนิดหินปูนเพื่ออุตสาหกรรมปูนซีเมนต์
เพื่อทำปูนขาวสำหรับอุตสาหกรรมฟอกหนังหรืออุตสาหกรรมน้ำตาล
และเพื่ออุตสาหกรรมก่อสร้าง
(ประธานบัตรที่ 28802/15686)

ตำบลหนองน้ำแดง อำเภอปากช่อง
จังหวัดนครราชสีมา

กรกฎาคม-ธันวาคม
2566

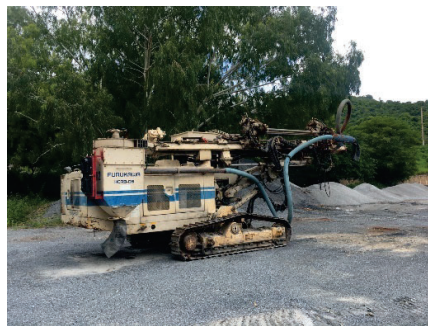
รูปที่ 2-6: สภาพรถเจาะระเบิด

2. รถเจาะระเบิดต้องติดตั้งอุปกรณ์ดักและเก็บฝุ่นจากการเจาะหลุมระเบิด	- บริเวณรถเจาะระเบิดของโครงการมีการติดตั้งอุปกรณ์ดักและเก็บฝุ่นจากการเจาะหลุมระเบิดแล้วเป็นอย่างดี (รูปที่ 2-6)	-

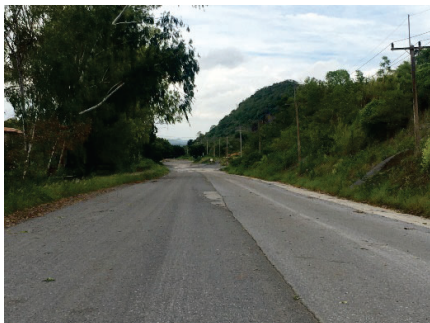
รูปที่ 2-7: ถนนลาดยางบริเวณเส้นทางขนส่งแร่

3. ให้ลาดยางบริเวณเส้นทางขนส่งแร่ จากบริเวณเขตประทานบัตรไปยังโรงโม่หินและโรงงานผลิตปูนซีเมนต์	- โครงการได้ทำการลาดยางถนนที่ใช้เป็นเส้นทางขนส่งแร่ จากบริเวณเขตประทานบัตรไปยังโรงโม่หินของโครงการ และโรงงานผลิตปูนซีเมนต์แล้ว (รูปที่ 2-7)	-

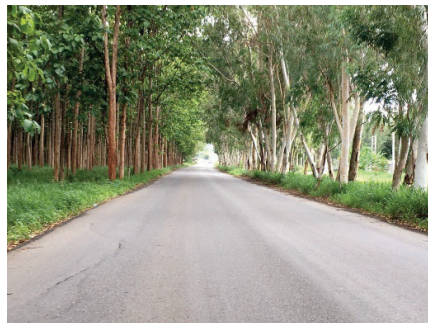
รูปที่ 2-8: การปลูกต้นไม้ตามแนวเส้นทางขนส่งแร่

4. ให้ปลูกต้นไม้จำพวกสนประดิพัทธ์ ยูคาลิปตัส บริเวณตามแนวเส้นทางขนส่งแร่และบริเวณโดยรอบโรงโม่หินทั้ง 2 โรง เพื่อใช้เป็นแนวป้องกันฝุ่นที่จะเกิดขึ้น	- โครงการได้ปลูกไม้ยูคาลิปตัส ต้นกระถินยักษ์ สนประดิพัทธ์ และทำแปลงสวนป่า ตามแนวเส้นทางขนส่งแร่และบริเวณโดยรอบโรงโม่หินและดูแลรักษาให้มีการเจริญเติบโตได้เป็นอย่างดี (รูปที่ 2-8 และรูปที่ 2-9)	-

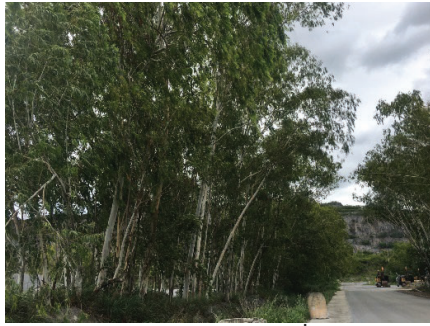
รูปที่ 2-9: การปลูกต้นไม้บริเวณโดยรอบโรงโม่หิน

6. ให้ปลูกต้นไม้ยืนต้นโตเร็วโดยรอบโรงโม่หินทั้ง 2 โรง	- โครงการได้ปลูกไม้ยืนต้นโตเร็วบริเวณโดยรอบโรงโม่หินและบริเวณใกล้เคียง (รูปที่ 2-9)	-
7. ให้ใช้วัตถุระเบิดสูงสุดไม่เกิน 336 กิโลกรัมต่อจังหวัด่าง	- โครงการมีการควบคุมการใช้วัตถุระเบิดในแต่ละครั้งไม่เกินที่กำหนดไว้	- โครงการไม่มีการระเบิดหน้าเหมืองตั้งแต่เดือนมีนาคมจนถึงปัจจุบัน (เดือนพฤศจิกายน 2566) เนื่องจากอยู่ระหว่างรอใบอนุญาตวัตถุระเบิด

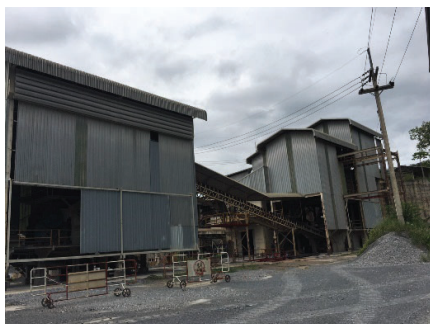
รูปที่ 2-14: การปิดคลุมอาคารโรงโม่

7. ให้โรงโม่หินมีระบบการป้องกันผลกระทบสิ่งแวดล้อมตามประกาศกระทรวงอุตสาหกรรมพื้นฐานและการเหมืองแร่ เรื่อง การประกอบกิจการโรงโม่หิน	- โครงการได้ปฏิบัติตามมาตรการที่กำหนดไว้อย่างเคร่งครัด (รูปที่ 2-14)	-

5. ให้สร้างอาคารปิดคลุมโรงโม่หินทั้ง 2 โรง	- โครงการสร้างอาคารสำหรับปิดคลุมโรงโม่หิน ทำให้ป้องกันการฟุ้งกระจายของฝุ่นละอองได้เป็นอย่างดี (รูปที่ 2-14 ถึง รูปที่ 2-17)	-

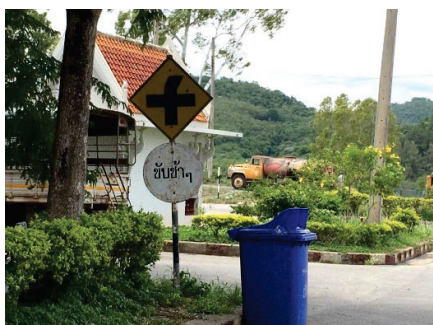
รูปที่ 2-18: ป้ายควบคุมความเร็วรถบรรทุก

มาตรการป้องกันและแก้ไขผลกระทบสิ่งแวดล้อม	ผลการปฏิบัติตามมาตรการ	ปัญหา อุปสรรค และแนวทางแก้ไข
1.3 เสี่ยง/แรงสั่นสะเทือน (ต่อ)		
3. ให้กำหนดความเร็วของรถบรรทุกจากหน้าเหมืองถึงโรงโม่ไม่เกิน 25 กิโลเมตรต่อชั่วโมง บนถนนลาดยางของโครงการ	- โครงการกำหนดอัตราความเร็วของรถบรรทุกเพื่อขนส่งแร่ให้มีความเร็วไม่เกิน 25 กิโลเมตรต่อชั่วโมง และติดป้ายเตือนระวังเขตลำเลียงหินของโครงการ เพื่อความปลอดภัยและป้องกันอันตรายบนเส้นทางหากมีผู้สัญจรผ่านไปมา (รูปที่ 2-18 ถึง รูปที่ 2-19)	-

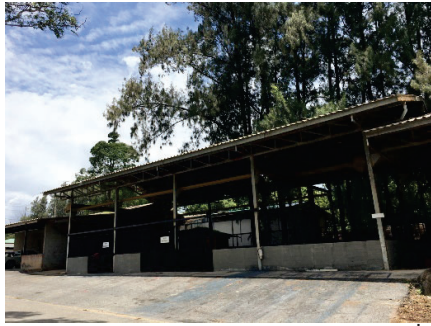
รูปที่ 2-20: โรงซ่อมบำรุง

4. ให้บำรุงรักษาเครื่องจักรและอุปกรณ์ให้มีสภาพสมบูรณ์ และใช้งานได้ตามปกติ	- ทางโครงการจัดให้มีโรงซ่อมบำรุงเครื่องจักรเพื่อตรวจสอบสภาพเครื่องจักรอุปกรณ์ต่างๆ ให้มีสภาพสมบูรณ์ สามารถใช้งานได้ปกติ (รูปที่ 2-20)	-
