ภาพถ่ายผลการปฏิบัติตามมาตรการป้องกันและแก้ไขผลกระทบสิ่งแวดล้อม
และมาตรการติดตามตรวจสอบคุณภาพสิ่งแวดล้อม

ภาพถ่ายผลการปฏิบัติตามมาตรการป้องกันและแก้ไขผลกระทบสิ่งแวดล้อม และมาตรการติดตามตรวจสอบคุณภาพสิ่งแวดล้อม
โครงการ The Moment Ratchada 19 (เดอะ โมเมนต์ รัชดา 19) (ระยะดำเนินการ)
ประจำเดือนกรกฎาคม-ธันวาคม 2566

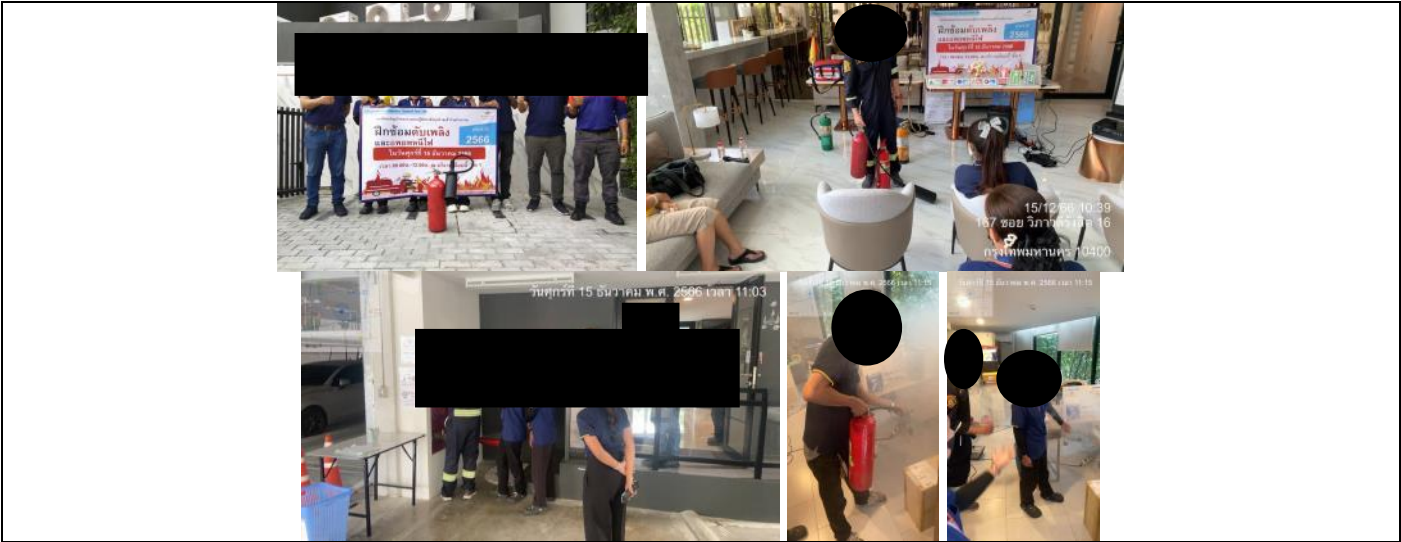
รูปที่ ผ7.66 ฝึกซ้อมอพยพหนีไฟประจำปี 2566

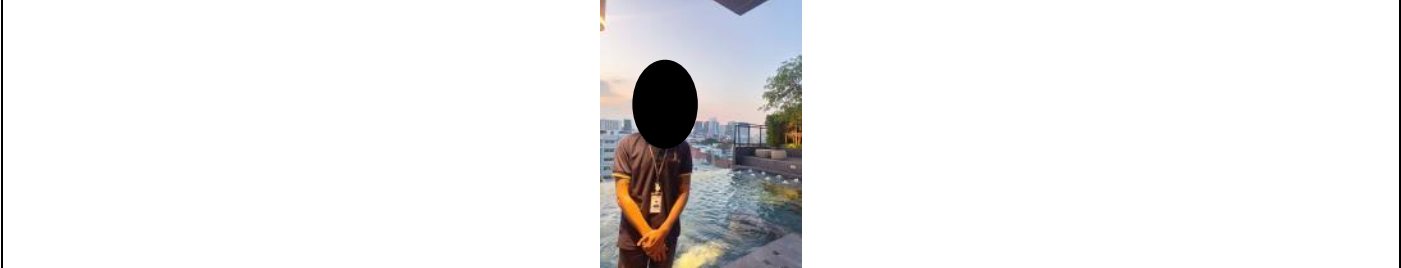
รูปที่ ผ7.67 เจ้าหน้าที่ผู้ดูแลสระว่ายน้ำ
