### ผลการปฏิบัติตามมาตรการป้องกันและแก้ไขผลกระทบสิ่งแวดล้อม

การติดตามตรวจสอบการปฏิบัติตามมาตรการป้องกันและแก้ไขผลกระทบสิ่งแวดล้อมระยะดำเนินการ ช่วงเดือนกรกฎาคม-ธันวาคม 2566 โครงการยันศรี กรู๊ป ของห้างหุ้นส่วนจำกัด ยันชินก่อสร้าง ซึ่งได้มอบหมายให้บริษัท เอ็ม อี ที จำกัด เป็นผู้ดำเนินการตรวจสอบการปฏิบัติตามมาตรการฯ ที่กำหนดไว้ในรายงานการประเมินผลกระทบสิ่งแวดล้อม โดยดำเนินการเมื่อวันที่ 17 พฤศจิกายน 2566 ด้วยวิธี Walk to Survey

ตารางที่ 2.2-1 สรุปผลการปฏิบัติตามมาตรการป้องกันและแก้ไขผลกระทบสิ่งแวดล้อมระยะดำเนินการ  
โครงการ ยันศรี กรู๊ป ของห้างหุ้นส่วนจำกัด ยันชินก่อสร้าง

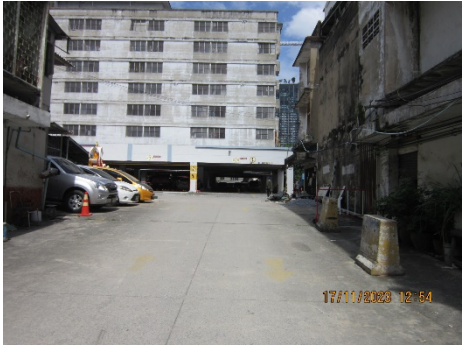
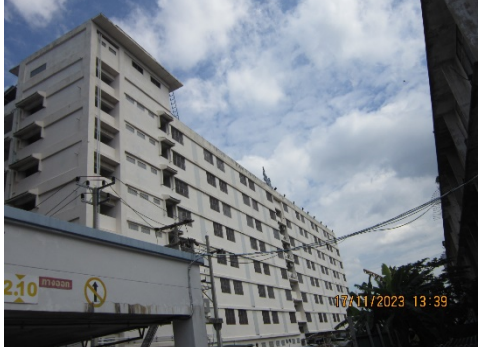
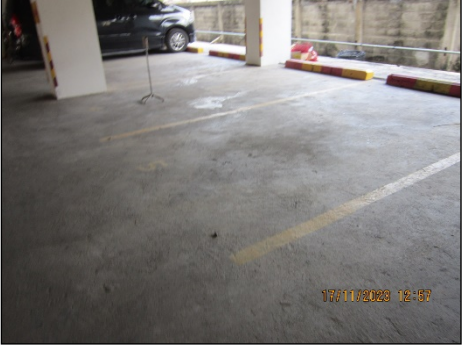
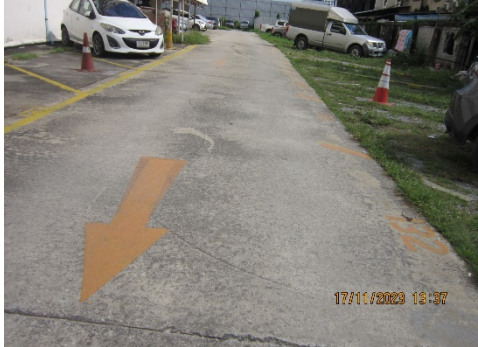
| <p>ภาพที่ 2.2-1 สภาพแวดล้อมในพื้นที่โครงการ</p> | |

| มาตรการป้องกันและแก้ไขผลกระทบสิ่งแวดล้อม | รายละเอียดผลการปฏิบัติตามมาตรการป้องกันและแก้ไขผลกระทบสิ่งแวดล้อม | อ้างอิง | ปัญหา/อุปสรรคและการแก้ไข |
|---|---|---|---|
| <b>1. ทรัพยากรกายภาพ</b><br><b>1.1 สภาพภูมิประเทศ</b><br>- ดูแลรักษาสภาพแวดล้อมให้มีสภาพดีอยู่เสมอ | - โครงการมีการดูแลรักษาสภาพแวดล้อมในพื้นที่โครงการให้สะอาดเรียบร้อย และสภาพดีอยู่เสมอ | ภาพที่ 2.2-1 | - |

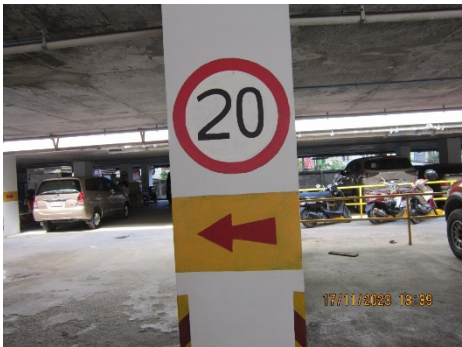
| มาตรการป้องกันและแก้ไขผลกระทบสิ่งแวดล้อม | รายละเอียดผลการปฏิบัติตามมาตรการป้องกันและแก้ไขผลกระทบสิ่งแวดล้อม | อ้างอิง | ปัญหา/อุปสรรคและการแก้ไข |
|---|---|---|---|
| <b>1.2 คุณภาพอากาศ</b><br>- จำกัดความเร็วรถยนต์ที่วิ่งภายในโครงการไม่เกิน 30 กม./ชม.<br>- ห้ามมิให้มีการติดเครื่องยนต์ขณะจอดรถภายในพื้นที่โครงการและลานจอดรถ | - มีการควบคุมความเร็วรถที่วิ่งเข้า-ออก ภายในพื้นที่โครงการให้มีความเร็วไม่เกิน 20 กม./ชม. พร้อมทั้งจัดทำป้ายกำหนด<br>- มีเจ้าหน้าที่รักษาความปลอดภัยคอยกำชับไม่ให้มีการติดเครื่องยนต์ทิ้งไว้ขณะจอดรถภายในโครงการ | ภาพที่ 2.2-2<br>- | -<br>- |

| <p>ภาพที่ 2.2-2 ป้ายจำกัดความเร็วยานพาหนะ</p> | <p>ภาพที่ 2.2-3 เจ้าหน้าที่ทำความสะอาด</p> |

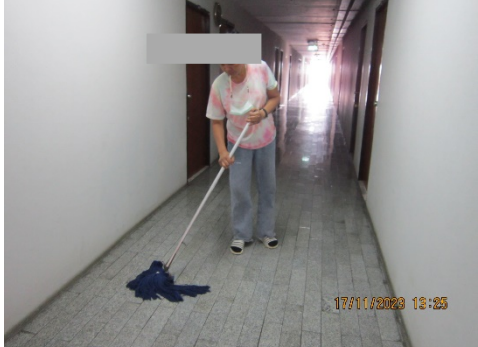
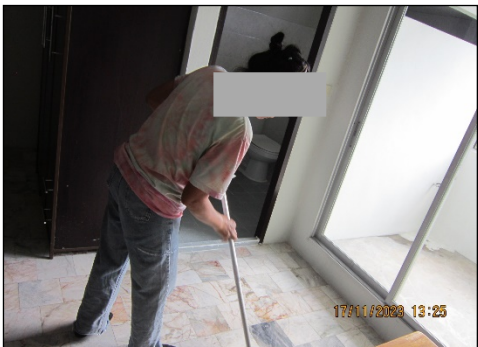
| มาตรการป้องกันและแก้ไขผลกระทบสิ่งแวดล้อม | รายละเอียดผลการปฏิบัติตามมาตรการป้องกันและแก้ไขผลกระทบสิ่งแวดล้อม | อ้างอิง | ปัญหา/อุปสรรคและการแก้ไข |
|---|---|---|---|
| - ดูแลสภาพถนนและทางเดินรถในพื้นที่โครงการให้สะอาด เพื่อป้องกันการฟุ้งกระจายของฝุ่นอันเนื่องมาจากถนน | - มีเจ้าหน้าที่ดูแลความสะอาดของถนนและทางเดินรถในพื้นที่โครงการเป็นประจำทุกวัน | ภาพที่ 2.2-3 | - |

| <p>ภาพที่ 2.2-3 เจ้าหน้าที่ทำความสะอาด (ต่อ)</p> | <p>ภาพที่ 2.2-4 เนินชะลอความเร็วภายในพื้นที่โครงการ</p> |

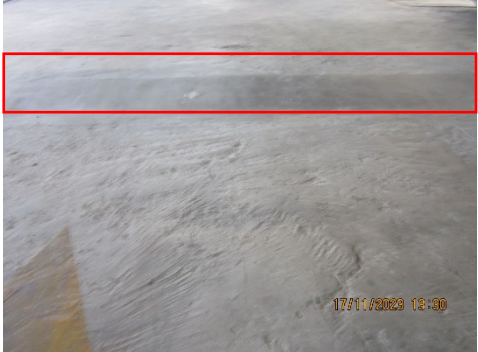
| มาตรการป้องกันและแก้ไขผลกระทบสิ่งแวดล้อม | รายละเอียดผลการปฏิบัติตามมาตรการป้องกันและแก้ไขผลกระทบสิ่งแวดล้อม | อ้างอิง | ปัญหา/อุปสรรคและการแก้ไข |
|---|---|---|---|
| <b>1.3 เสียงและการสั่นสะเทือน</b><br>- บริเวณรอบๆ โครงการ ถนนภายในพื้นที่โครงการมีคันชะลอความเร็ว คันไว้ทุกระยะผิวถนน 100 ม. เพื่อให้ยานพาหนะต้องชะลอความเร็ว จึงทำให้ผู้ขับขี่ยานพาหนะไม่สามารถใช้ความเร็วในการขับขี่ได้สูง | - มีเนินชะลอความเร็วภายในพื้นที่โครงการ | ภาพที่ 2.2-4 | - |

| มาตรการป้องกันและแก้ไขผลกระทบสิ่งแวดล้อม | รายละเอียดผลการปฏิบัติตามมาตรการป้องกันและแก้ไขผลกระทบสิ่งแวดล้อม | อ้างอิง | ปัญหา/อุปสรรคและการแก้ไข |
|---|---|---|---|
| - ต้องมีสัญญาณบริเวณจุดทางเข้า-ออก พื้นที่โครงการเพื่อช่วยชะลอความเร็วของรถป้องกันอุบัติเหตุที่อาจเกิดขึ้นได้ | - มีเนินชะลอความเร็วบริเวณจุดทางเข้า-ออก พื้นที่โครงการเพื่อช่วยป้องกันอุบัติเหตุที่อาจเกิดขึ้นได้ | ภาพที่ 2.2-4 | - |

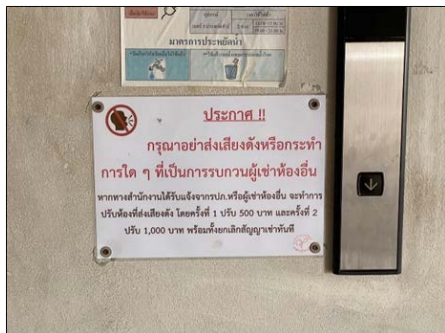
| มาตรการป้องกันและแก้ไขผลกระทบสิ่งแวดล้อม | รายละเอียดผลการปฏิบัติตามมาตรการป้องกันและแก้ไขผลกระทบสิ่งแวดล้อม | อ้างอิง | ปัญหา/อุปสรรคและการแก้ไข |
|---|---|---|---|
| - โครงการได้มีมาตรการขอความร่วมมือให้ผู้พักอาศัยไม่ส่งเสียงดังหลังเวลา 22.00 น. เพื่อลดผลกระทบจากผู้อยู่อาศัยที่อาจส่งเสียงดังไปยังชุมชนรอบข้าง | - โครงการได้มีกฎระเบียบห้ามให้ผู้พักอาศัยส่งเสียงดังที่เป็นการรบกวนผู้อื่น | ภาพที่ 2.2-5<br>และเอกสารแนบที่ 5 | - |

ภาพที่ 2.2-5 ป้ายห้ามส่งเสียงดัง

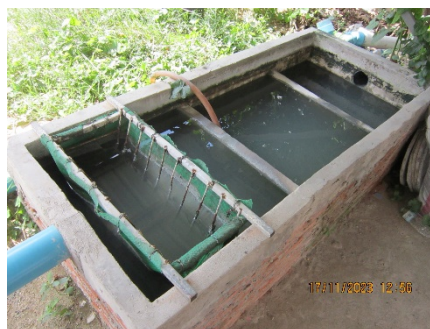
| มาตรการป้องกันและแก้ไขผลกระทบสิ่งแวดล้อม | รายละเอียดผลการปฏิบัติตามมาตรการป้องกันและแก้ไขผลกระทบสิ่งแวดล้อม | อ้างอิง | ปัญหา/อุปสรรคและการแก้ไข |
|---|---|---|---|
| <b>1.4 คุณภาพน้ำผิวดินและการบำบัดน้ำเสีย</b><br>- ก่อสร้างระบบบำบัดน้ำเสียตามการออกแบบ รวมความสามารถในการรองรับน้ำเสียได้ทั้งสิ้น 116.0 ลบ.ม./วัน ซึ่งสามารถบำบัดน้ำเสียที่เกิดจากโครงการทั้งสิ้น 105.8 ลบ.ม./วัน ได้อย่างเพียงพอ | - ทางโครงการติดตั้งระบบบำบัดน้ำเสียซึ่งสามารถรองรับน้ำเสียที่เกิดขึ้นได้เพียงพอต่อการบำบัดน้ำเสียภายในโครงการ พร้อมทั้งมีการตรวจสอบสภาพของระบบบำบัดเป็นประจำ | ภาพที่ 2.2-6<br>และเอกสารแนบที่ 6 | - |

| มาตรการป้องกันและแก้ไขผลกระทบสิ่งแวดล้อม | รายละเอียดผลการปฏิบัติตามมาตรการป้องกันและแก้ไขผลกระทบสิ่งแวดล้อม | อ้างอิง | ปัญหา/อุปสรรคและการแก้ไข |
|---|---|---|---|
| - ต้องมีเจ้าหน้าที่เทคนิคดูแลการเดินระบบบำบัดน้ำเสียให้มีประสิทธิภาพอยู่เสมอ | - โครงการจัดให้มีเจ้าหน้าที่คอยดูแลตรวจสอบสภาพระบบบำบัดน้ำเสียให้พร้อมใช้งานอยู่เสมอ | ภาพที่ 2.2-6 และเอกสารแนบที่ 6 | - |
| - จัดให้มีการสุบตะกอนส่วนเกินจากระบบบำบัดน้ำเสียไปกำจัดทุกๆ 15 วันเพื่อประสิทธิภาพการทำงานของระบบฯ | - มีเจ้าหน้าที่รับผิดชอบดูแลตรวจสอบสภาพระบบบำบัดน้ำเสียเป็นประจำ หากพบว่าปริมาณตะกอนมากจะทำการสูบออก ปัจจุบันยังไม่พบภาคตะกอนล้นแต่อย่างใด | ภาพที่ 2.2-6 และเอกสารแนบที่ 6 | - |

| มาตรการป้องกันและแก้ไขผลกระทบสิ่งแวดล้อม | รายละเอียดผลการปฏิบัติตามมาตรการป้องกัน<br>และแก้ไขผลกระทบสิ่งแวดล้อม | อ้างอิง | ปัญหา/อุปสรรค<br>และการแก้ไข |
|---|---|---|---|
| - หมั่นกำจัดและขุดลอกตะกอนบริเวณบ่อกักน้ำทิ้งก่อนระบายออกสู่ท่อระบายน้ำสาธารณะ ปีละ 1 ครั้ง | - จัดให้มีเจ้าหน้าที่รับผิดชอบเดินตรวจสอบตะกอนบริเวณบ่อกักน้ำทิ้งเป็นประจำทุกวัน หากพบว่ามีจำนวนตะกอนมากจะทำการขุดลอกออก ปัจจุบันยังไม่พบตะกอนสะสมในปริมาณมาก | ภาพที่ 2.2-6<br>เอกสารแนบที่ 6 | - |

ภาพที่ 2.2-6 ระบบบำบัดน้ำเสีย

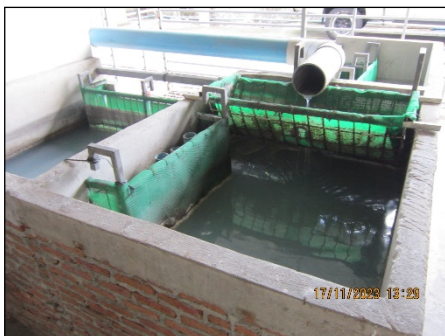
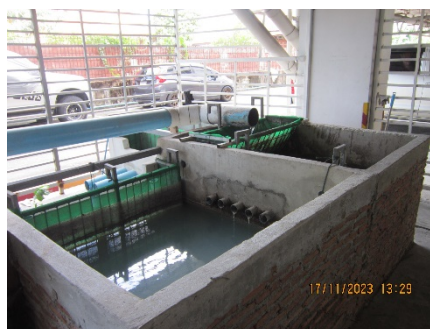
| มาตรการป้องกันและแก้ไขผลกระทบสิ่งแวดล้อม | รายละเอียดผลการปฏิบัติตามมาตรการป้องกันและแก้ไขผลกระทบสิ่งแวดล้อม | อ้างอิง | ปัญหา/อุปสรรคและการแก้ไข |
|---|---|---|---|
| - ทำการตัดไขมันออกจากบ่อดักไขมันเป็นประจำทุกสัปดาห์ โดยตัดใส่ถุงแล้วมัดปากถุงให้แน่น นำไปรวมไว้กับขยะเปียกในห้องพักขยะเปียก | - โครงการมีการตัดไขมันออกจากบ่อดักไขมัน โดยบางส่วนนำไปทำปุ๋ยต้นไม้ และบางส่วนตัดใส่ถุงมัดปากถุงแล้วนำไปรวมไว้กับขยะเปียกรอให้ทางสำนักเขตบางพลัดนำไปกำจัดต่อไป | ภาพที่ 2.2-7 | - |

ภาพที่ 2.2-7 ปอดักไขมัน

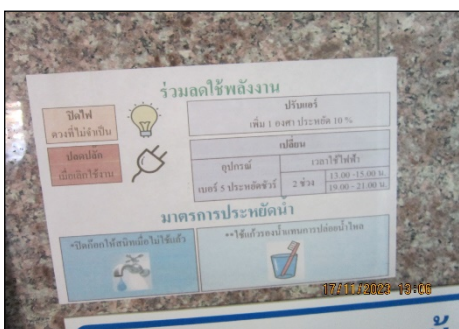
| มาตรการป้องกันและแก้ไขผลกระทบสิ่งแวดล้อม | รายละเอียดผลการปฏิบัติตามมาตรการป้องกันและแก้ไขผลกระทบสิ่งแวดล้อม | อ้างอิง | ปัญหา/อุปสรรคและการแก้ไข |
|---|---|---|---|
| - รณรงค์ให้มีการใช้น้ำอย่างประหยัด | - จัดทำป้ายประชาสัมพันธ์รณรงค์การใช้น้ำอย่างประหยัด | ภาพที่ 2.2-8 | - |

ภาพที่ 2.2-8 ป้ายประชาสัมพันธ์รณรงค์  
การประหยัดน้ำ-ไฟฟ้า

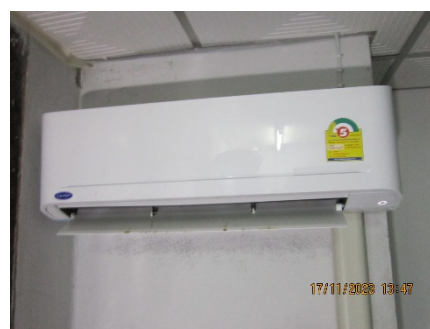
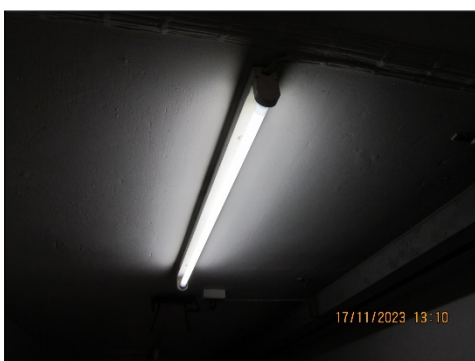
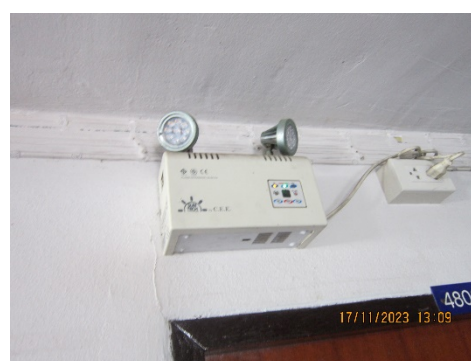
| มาตรการป้องกันและแก้ไขผลกระทบสิ่งแวดล้อม | รายละเอียดผลการปฏิบัติตามมาตรการป้องกัน<br>และแก้ไขผลกระทบสิ่งแวดล้อม | อ้างอิง | ปัญหา/อุปสรรค<br>และการแก้ไข |
|---|---|---|---|
| - การใช้แสงสว่างในอาคารอย่างมีประสิทธิภาพโดยเลือกใช้อุปกรณ์ชนิด<br>ประหยัดพลังงาน อาทิ หลอดคอมแพคฟลูออเรสเซนต์ โคมไฟฟ้าติดตั้งแผ่น<br>สะท้อนแสง การใช้บัลลาสต์ชนิด Low Watt Loss หรือชนิด Electronics<br>Ballast | - โครงการมีการเลือกใช้ผลิตภัณฑ์ที่มีฉลากประหยัดไฟเบอร์ 5 หลอดฟลูออเรสเซนต์<br>เพื่อประหยัดพลังงานไฟฟ้าและเหมาะสมกับพื้นที่ห้อง | ภาพที่ 2.2-9 | - |

ภาพที่ 2.2-9 อุปกรณ์-เครื่องใช้ไฟฟ้าชนิดประหยัด  
พลังงาน

ภาพที่ 2.2-9 อุปกรณ์-เครื่องใช้ไฟฟ้าชนิดประหยัดพลังงาน (ต่อ)

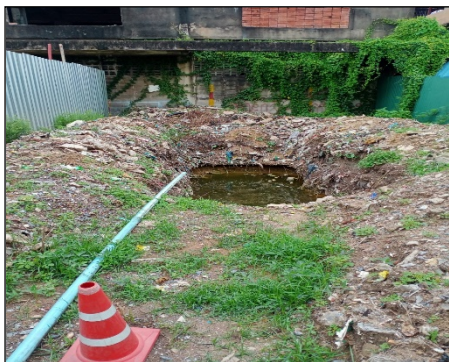
ภาพที่ 2.2-10 บ่อหน่วงน้ำ

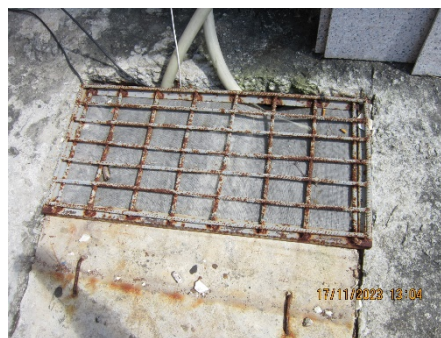
ภาพที่ 2.2-11 ตะแกรงดักเศษมูลฝอย

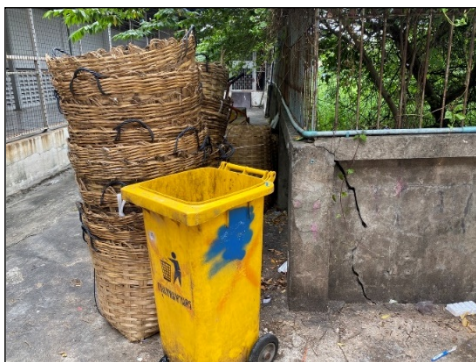
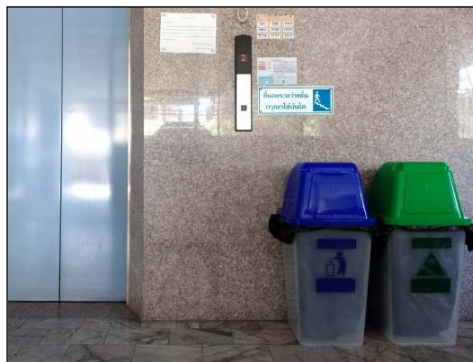
| มาตรการป้องกันและแก้ไขผลกระทบสิ่งแวดล้อม | รายละเอียดผลการปฏิบัติตามมาตรการป้องกันและแก้ไขผลกระทบสิ่งแวดล้อม | อ้างอิง | ปัญหา/อุปสรรคและการแก้ไข |
|---|---|---|---|
| <b>3.4 การจัดการมูลฝอย</b><br>- ถังมูลฝอยขนาด 60 ลิตร จำนวน 2 ถัง แยกสำหรับขยะเปียกและ ขยะแห้ง ไว้ทุกชั้นบริเวณหน้าลิฟท์ สำหรับบริเวณพื้นที่ส่วนกลางอื่นๆ เช่น สนามหญ้า โถงทางเข้า และสำนักงานจะจัดวางถังขยะมูลฝอยขนาด 60 ลิตร จุดละ 2 ใบ | - โครงการมีการเตรียมถังขยะแยกประเภทไว้ทุกชั้นบริเวณหน้าลิฟท์ | ภาพที่ 2.2-12 | - |

ภาพที่ 2.2-12 ถังขยะแยกประเภท

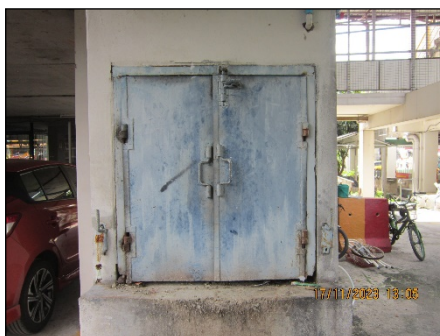
| มาตรการป้องกันและแก้ไขผลกระทบสิ่งแวดล้อม | รายละเอียดผลการปฏิบัติตามมาตรการป้องกันและแก้ไขผลกระทบสิ่งแวดล้อม | อ้างอิง | ปัญหา/อุปสรรคและการแก้ไข |
|---|---|---|---|
| - ทุกวันจะมีพนักงานจัดเก็บมาทำความสะอาดบริเวณพื้นที่ส่วนกลางทั้งหมดและจัดเก็บรวบรวมมูลฝอยจากแต่ละจุดใส่ถุงดำแล้วมัดปากถุงให้แน่น นำไปรวมไว้ในที่พักมูลฝอยรวมของโครงการ | - มีพนักงานคอยดูแลความเป็นระเบียบจัดเก็บรวบรวมมูลฝอยจากแต่ละจุดใส่ถุงดำแล้วมัดปากถุง และนำไปรวมไว้ในที่พักมูลฝอยรวมของโครงการ | ภาพที่ 2.2-13 | - |
| - จุดพักมูลฝอยสร้างด้วยคสล. ก ขนาด 1.1 x 2.7 x 2.7 ม. รวมปริมาตรทั้งสิ้น 8.0 ลบ.ม. ซึ่งสามารถรองรับมูลฝอยได้ถึง 3.2 วัน โดยแยกเป็นที่พักขยะเปียกและขยะแห้ง โครงการได้ออกแบบที่เก็บมูลฝอยให้มิดชิดมีหลังคา เพื่อป้องกันการชะล้างของฝนแต่มีการระบายอากาศที่ดี และมีการปลูกต้นไม้บดบังดังแสดงผังการปรับภูมิทัศน์ โดยสำนักงานเขตจะเข้ามาเก็บมูลฝอยทุกวัน | - ห้องพักมูลฝอยเป็นแบบห้องปิดเพื่อป้องกันการชะล้างของน้ำฝน โดยทางสำนักงานเขตบางพลัดเข้ามาเก็บมูลฝอยทุกวัน ปัจจุบันไม่มีปัญหาขยะตกค้างส่งกลิ่นรบกวนแต่อย่างใด | ภาพที่ 2.2-13<br>และเอกสารแนบที่ 8 | - |

ภาพที่ 2.2-13 พื้นที่พักขยะมูลฝอยแยกประเภทรอการเก็บขน

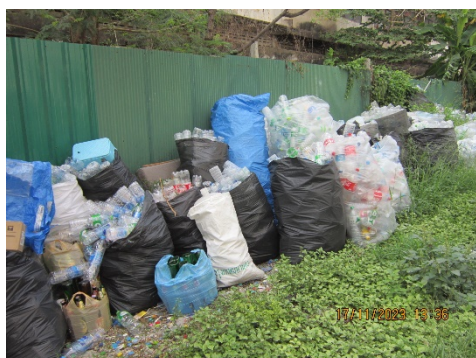
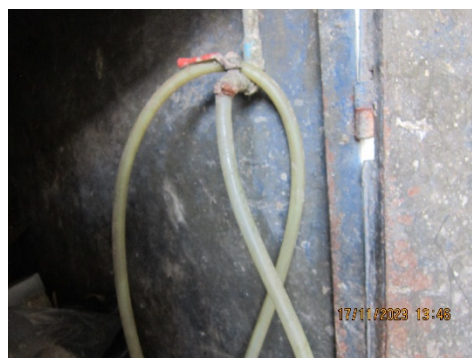
| มาตรการป้องกันและแก้ไขผลกระทบสิ่งแวดล้อม | รายละเอียดผลการปฏิบัติตามมาตรการป้องกันและแก้ไขผลกระทบสิ่งแวดล้อม | อ้างอิง | ปัญหา/อุปสรรคและการแก้ไข |
|---|---|---|---|
| - ประชาสัมพันธ์โครงการคัดแยกมูลฝอย โดยอาจแบ่งออกเป็นมูลฝอยขายได้ และขายไม่ได้ มูลฝอยที่ขายได้ เช่น กระดาษ ขวดแก้ว ขวดพลาสติก กระป๋องอลูมิเนียม ควรมีภาชนะรองรับแยกต่างหาก เพื่อขายให้กับผู้ที่ต้องการต่อไป โดยโครงการอาจติดต่อผู้รับซื้อเข้ามารับซื้อเป็นประจำ ส่วนมูลฝอยที่ขายไม่ได้ แต่มีการรณรงค์บริจาค เช่น ที่เปิดกระป๋องอลูมิเนียม หรือหนังสือและเสื้อผ้าที่ใช้แล้ว อาจมีการจัดกล่องรับบริจาคไว้ในบริเวณโครงการโดยโครงการคัดแยกนี้สามารถลดมูลฝอยที่จะต้องนำไปกำจัดได้เป็นอย่างดี อีกทั้งเป็นการลดค่าใช้จ่ายของโครงการอีกด้วย | - โครงการรณรงค์ประชาสัมพันธ์แก่ผู้พักอาศัยให้มีการคัดแยกขยะ โดยมีการจัดเตรียมถังขยะแบบแยกประเภทไว้ทุกชั้น รวมทั้งมีเจ้าหน้าที่แม่บ้านของอาคารทำการคัดแยกมูลฝอยขายได้ เช่น กระดาษ ขวดแก้ว ขวดพลาสติก กระป๋องอลูมิเนียม และติดต่อผู้รับซื้อของเก่ามารับซื้อต่อไป ซึ่งสามารถช่วยลดปริมาณมูลฝอยที่สำนักงานเขตบางพลัดต้องเก็บขนและกำจัดได้ | ภาพที่ 2.2-14 | - |

ภาพที่ 2.2-14 มูลฝอยแยกประเภทที่รอการขาย

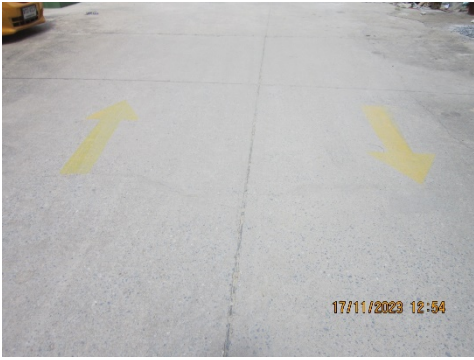
| มาตรการป้องกันและแก้ไขผลกระทบสิ่งแวดล้อม | รายละเอียดผลการปฏิบัติตามมาตรการป้องกัน<br>และแก้ไขผลกระทบสิ่งแวดล้อม | อ้างอิง | ปัญหา/อุปสรรค<br>และการแก้ไข |
|---|---|---|---|
| ก) จัดทำป้ายและเครื่องหมายแสดงทางเข้า-ออก | - จัดทำป้ายและลูกศรแสดงทิศทางการจราจรบนพื้นถนน | ภาพที่ 2.2-16 | - |

| <p>ภาพที่ 2.2-16 เครื่องหมายลูกศรแสดงทิศทางการจราจรบนพื้นถนน</p> | |

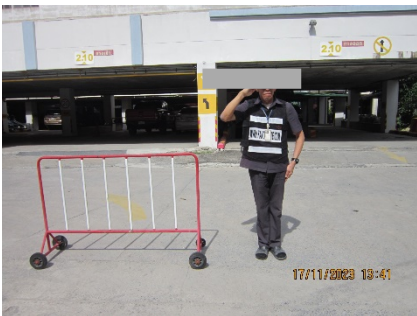
| มาตรการป้องกันและแก้ไขผลกระทบสิ่งแวดล้อม | รายละเอียดผลการปฏิบัติตามมาตรการป้องกัน<br>และแก้ไขผลกระทบสิ่งแวดล้อม | อ้างอิง | ปัญหา/อุปสรรค<br>และการแก้ไข |
|---|---|---|---|
| - การควบคุมการจราจรบริเวณทางเข้า- ออกที่เชื่อมต่อกับถนนสาธารณะ | - มีเจ้าหน้าที่ควบคุมและอำนวยความสะดวกการจราจรบริเวณทางเข้า-ออก<br>และลานจอดรถ | ภาพที่ 2.2-17 | - |
| ข) จัดให้มีเจ้าหน้าที่ควบคุมการจราจรบริเวณทางเข้า-ออก ตลอดเวลา | - มีเจ้าหน้าที่ควบคุมและอำนวยความสะดวกการจราจรบริเวณทางเข้า-ออก<br>ตลอดเวลา | ภาพที่ 2.2-17 | - |

| มาตรการป้องกันและแก้ไขผลกระทบสิ่งแวดล้อม | รายละเอียดผลการปฏิบัติตามมาตรการป้องกันและแก้ไขผลกระทบสิ่งแวดล้อม | อ้างอิง | ปัญหา/อุปสรรคและการแก้ไข |
|---|---|---|---|
| <b>3.6 การป้องกันอัคคีภัย (ต่อ)</b><br>- ต้องมีเจ้าหน้าที่คอยตรวจตราความเรียบร้อยตลอด 24 ชั่วโมง และอำนวยความสะดวกความปลอดภัยบริเวณทางเข้า-ออก โครงการ | - มีเจ้าหน้าที่รักษาความปลอดภัยคอยตรวจตราความเรียบร้อยตลอด 24 ชั่วโมง และอำนวยความสะดวกความปลอดภัยบริเวณทางเข้า-ออก | ภาพที่ 2.2-17 | - |

| มาตรการป้องกันและแก้ไขผลกระทบสิ่งแวดล้อม | รายละเอียดผลการปฏิบัติตามมาตรการป้องกันและแก้ไขผลกระทบสิ่งแวดล้อม | อ้างอิง | ปัญหา/อุปสรรคและการแก้ไข |
|---|---|---|---|
| 4.3 อาชีวอนามัยและความปลอดภัย<br>- กวดขันพนักงานรักษาความปลอดภัย ให้ปฏิบัติหน้าที่อย่างเคร่งครัด โดยให้มีความสามารถในการเข้าช่วยเหลือแจ้งเหตุ ได้อย่างทันทั่วทั้งที่ | - มีเจ้าหน้าที่รักษาความปลอดภัยดูแลด้านความปลอดภัยภายในโครงการตลอด 24 ชั่วโมง | ภาพที่ 2.2-17 | - |

| <p>ภาพที่ 2.2-17 เจ้าหน้าที่ดูแลความปลอดภัย ควบคุมและอำนวยความสะดวกการจราจร</p> | <p>ภาพที่ 2.2-18 ป้ายชื่อโครงการ ลูกศรแสดงทิศทางการบริเวณทางเข้า-ออก</p> |

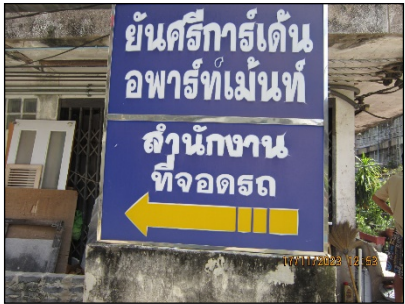
| มาตรการป้องกันและแก้ไขผลกระทบสิ่งแวดล้อม | รายละเอียดผลการปฏิบัติตามมาตรการป้องกัน<br>และแก้ไขผลกระทบสิ่งแวดล้อม | อ้างอิง | ปัญหา/อุปสรรค<br>และการแก้ไข |
|---|---|---|---|
| - ติดตั้งป้ายชื่อโครงการ ลูกศรแสดงทิศทาง บริเวณทางเข้า- ออก โครงการที่<br>สามารถเห็นได้ชัดเจน และในระยะทางพอสมควรที่จะชะลอรถได้ทันก่อนเข้าสู่<br>โครงการได้อย่างปลอดภัย | - ติดตั้งป้ายชื่อโครงการ ลูกศรแสดงทิศทาง บริเวณทางเข้า- ออก โครงการ<br>ซึ่งสามารถเห็นได้ชัดเจน | ภาพที่ 2.2-18 | - |

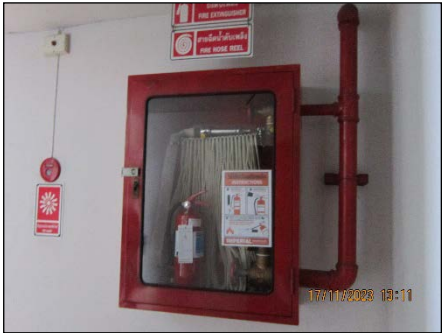
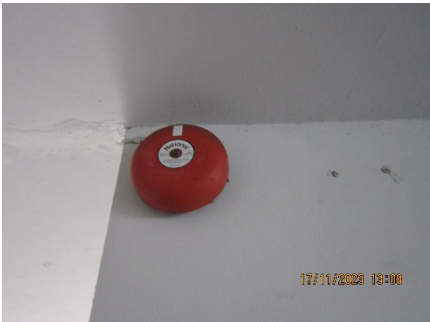
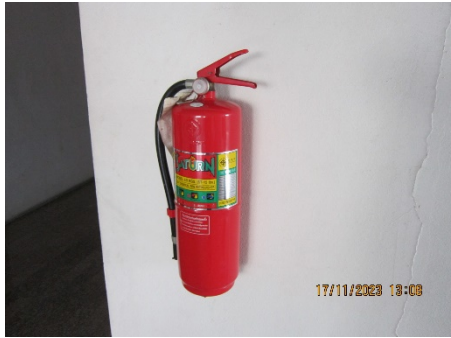
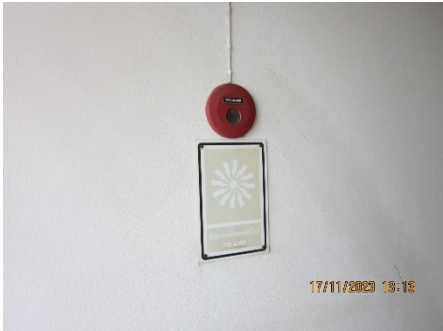
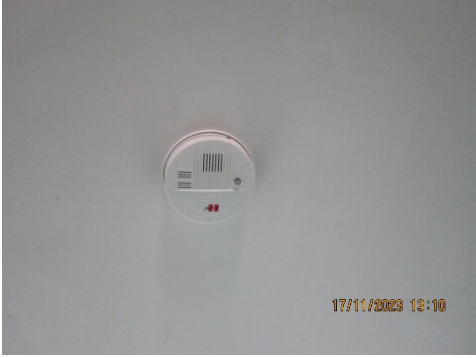
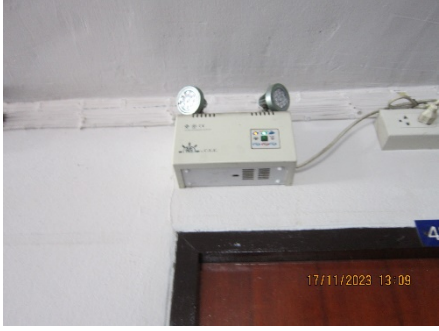
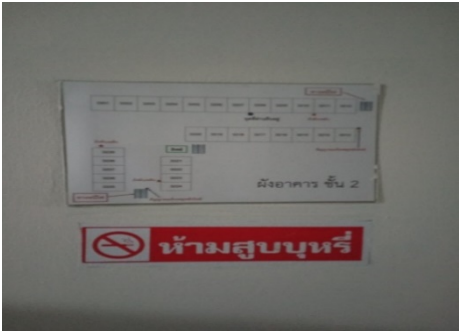
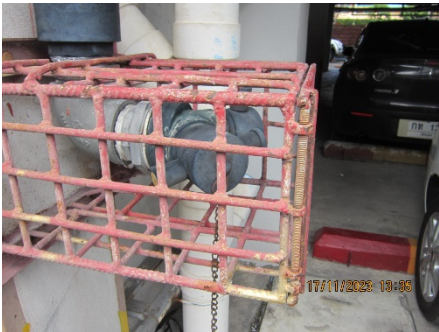
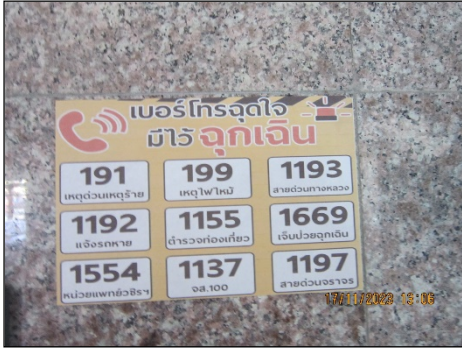
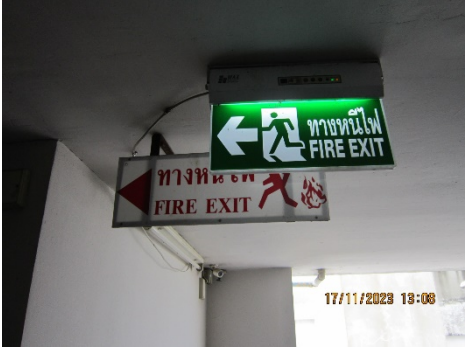
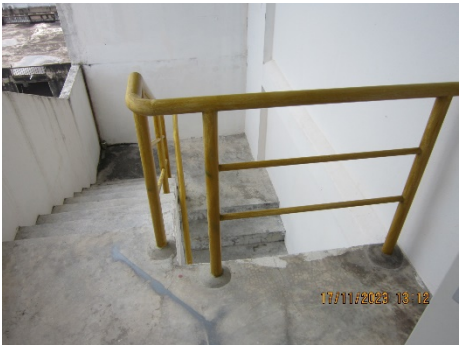
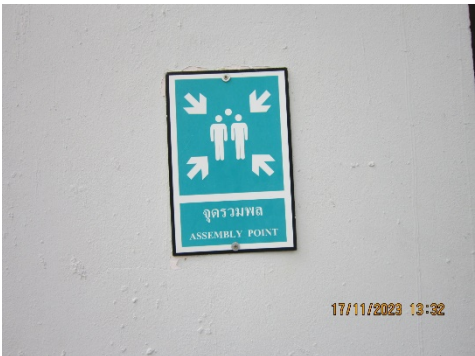
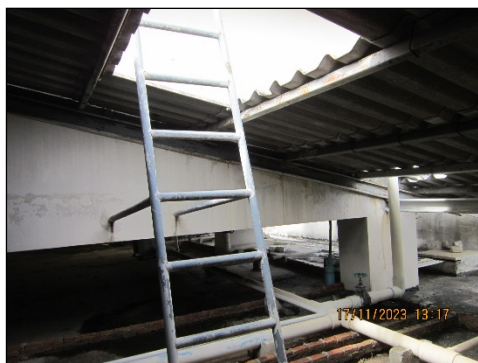
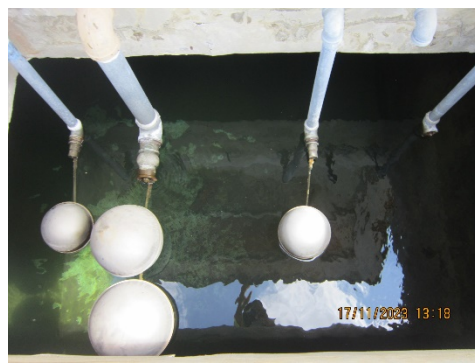
| <p>ภาพที่ 2.2-19 ระบบป้องกันและระงับอัคคีภัย</p> | |

| มาตรการป้องกันและแก้ไขผลกระทบสิ่งแวดล้อม | รายละเอียดผลการปฏิบัติตามมาตรการป้องกันและแก้ไขผลกระทบสิ่งแวดล้อม | อ้างอิง | ปัญหา/อุปสรรคและการแก้ไข |
|---|---|---|---|
| <b>3.6 การป้องกันอัคคีภัย</b><br>- ดำเนินการตรวจสอบประสิทธิภาพอุปกรณ์ระบบดับเพลิงประจำทุก 6 เดือน | - มีการตรวจสอบประสิทธิภาพของถังดับเพลิงให้อยู่ในสภาพพร้อมใช้งานอยู่ตลอดเวลา | ภาพที่ 2.2-19<br>เอกสารแนบที่ 9 | - |
| - ติดต่อขอความช่วยเหลือเมื่อเกิดเหตุเพลิงไหม้จากหน่วยงานที่รับผิดชอบคือ สถานีดับเพลิงบางอ้อ โดยข้อมูลที่ต้องแจ้งคือ แจ้งเส้นทางเข้า-ออกหลักจุดติดตั้งหัวจ่ายน้ำดับเพลิง หมายเลขโทรศัพท์อยู่ที่ตำแหน่งบันไดหนีไฟ และผู้ติดต่อประสานงาน | - มีป้ายแนะนำการใช้ที่อุปกรณ์ดับเพลิง พร้อมทั้งติดป้ายหมายเลขฉุกเฉินไว้บริเวณพื้นที่ส่วนกลางเพื่อติดต่อได้ทันทีในกรณีที่เกิดเหตุฉุกเฉิน | ภาพที่ 2.2-19<br>และเอกสารแนบที่ 10 | - |

| มาตรการป้องกันและแก้ไขผลกระทบสิ่งแวดล้อม | รายละเอียดผลการปฏิบัติตามมาตรการป้องกันและแก้ไขผลกระทบสิ่งแวดล้อม | อ้างอิง | ปัญหา/อุปสรรคและการแก้ไข |
|---|---|---|---|
| - จัดให้มีจุดรวมคนที่ปลอดภัยภายในโครงการขนาด 450 ตร.ม อยู่บริเวณส่วนหน้าของโครงการสามารถรองรับจำนวนคนภายในโครงการได้ (600 คน) ได้อย่างเพียงพอ | - โครงการจัดให้มีจุดรวมคนกรณีเกิดเหตุฉุกเฉินไว้ที่บริเวณส่วนหน้าด้านทิศตะวันออกของโครงการ ซึ่งสามารถรองรับจำนวนคนภายในโครงการได้เพียงพอ | ภาพที่ 2.2-19 | - |

| มาตรการป้องกันและแก้ไขผลกระทบสิ่งแวดล้อม | รายละเอียดผลการปฏิบัติตามมาตรการป้องกันและแก้ไขผลกระทบสิ่งแวดล้อม | อ้างอิง | ปัญหา/อุปสรรคและการแก้ไข |
|---|---|---|---|
| - ประชาสัมพันธ์ให้ผู้พักอาศัยทราบเกี่ยวกับหมายเลขโทรศัพท์ที่ควรรู้ ในกรณีเกิดเหตุต่างๆ เช่น ไฟไหม้ โจรกรรม และให้ผู้พักอาศัยช่วยกันระมัดระวังคนแปลกหน้าที่เข้ามาภายในโครงการเพื่อป้องกันเหตุต่างๆ | - จัดทำป้ายแสดงหมายเลขโทรศัพท์ฉุกเฉินไว้ตามจุดต่างๆภายในพื้นที่โครงการ | ภาพที่ 2.2-19 | - |

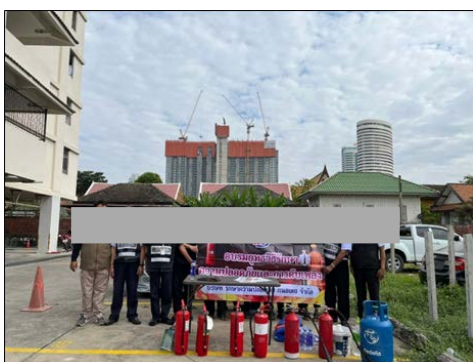
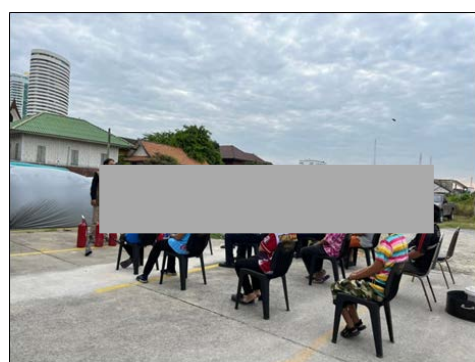
| มาตรการป้องกันและแก้ไขผลกระทบสิ่งแวดล้อม | รายละเอียดผลการปฏิบัติตามมาตรการป้องกันและแก้ไขผลกระทบสิ่งแวดล้อม | อ้างอิง | ปัญหา/อุปสรรคและการแก้ไข |
|---|---|---|---|
| - ต้องมีแผนป้องกันและควบคุมอัคคีภัยของโครงการพร้อมทั้งสนับสนุนการจัดตั้งกลุ่มอาสาสมัครของผู้พักอาศัย เพื่อเตรียมความพร้อมกรณีเกิดเพลิงไหม้ | - โครงการมีการอบรมยุทธวิธีรักษาความปลอดภัยและการดับเพลิงของบริษัท รักษาความปลอดภัย กนลเดช จำกัด เรียบร้อยแล้ว | ภาพที่ 2.2-20 | - |

ภาพที่ 2.2-20 อบรมยุทธวิธีรักษาความปลอดภัยและการดับเพลิง

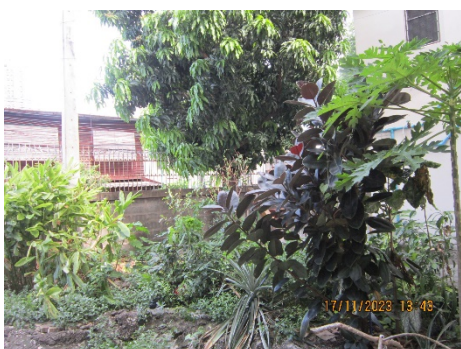
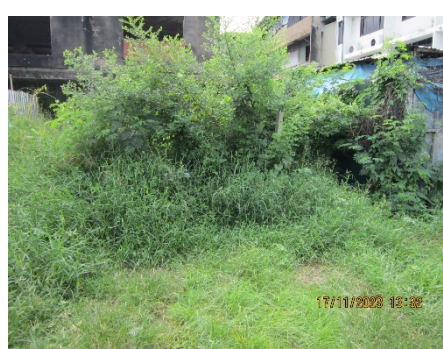
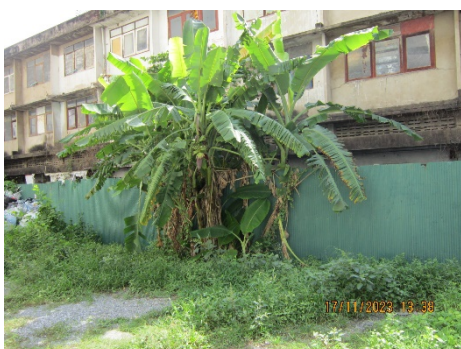
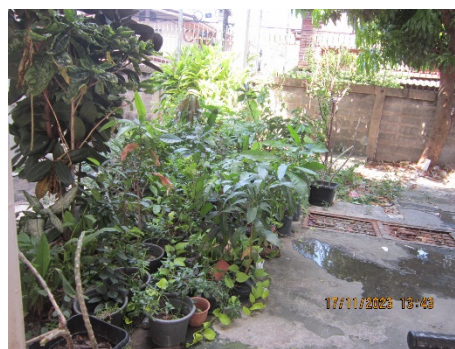
| มาตรการป้องกันและแก้ไขผลกระทบสิ่งแวดล้อม | รายละเอียดผลการปฏิบัติตามมาตรการป้องกัน<br>และแก้ไขผลกระทบสิ่งแวดล้อม | อ้างอิง | ปัญหา/อุปสรรค<br>และการแก้ไข |
|---|---|---|---|
| - ปลูกต้นไม้ตามบริเวณพื้นที่สีเขียวให้มากที่สุด | - โครงการมีพื้นที่สีเขียวภายในโครงการ โดยได้เลือกปลูกต้นไม้ให้เหมาะสม<br>กับสภาพพื้นที่ เช่น ต้นไทร มะม่วง มะละกอ กระจับปี่ ตะขบ เป็นต้น | ภาพที่ 2.2-21 | - |

ภาพที่ 2.2-21 พื้นที่สีเขียว

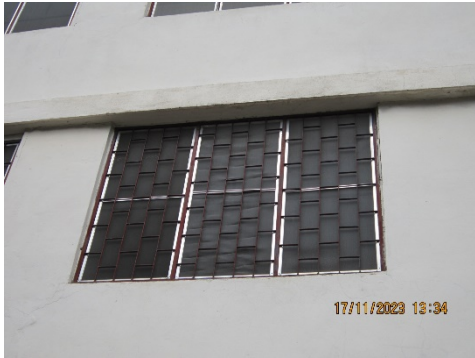
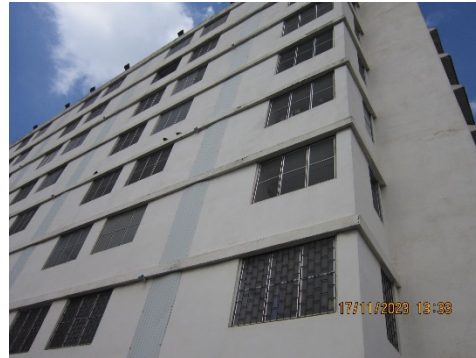
| มาตรการป้องกันและแก้ไขผลกระทบสิ่งแวดล้อม | รายละเอียดผลการปฏิบัติตามมาตรการป้องกัน<br>และแก้ไขผลกระทบสิ่งแวดล้อม | อ้างอิง | ปัญหา/อุปสรรค<br>และการแก้ไข |
|---|---|---|---|
| <b>4.4 ประวัติศาสตร์และโบราณคดี</b><br>- ติดมุ้งลวดสีเข้มบริเวณระเบียง ซึ่งจะลดการมองเห็นจากภายนอก และจะเป็น<br>การป้องกันสิ่งของร่วงหล่น หรือตกจากอาคารได้ | - ทางโครงการติดมุ้งลวดอลูมิเนียมตาถี่บริเวณระเบียงซึ่งช่วยลดการ<br>มองเห็นจากภายนอก และช่วยป้องกันสิ่งของร่วงหล่นจากอาคาร | ภาพที่ 2.2-22 | - |

ภาพที่ 2.2-22 มุ่งลาดอูมิเนียม

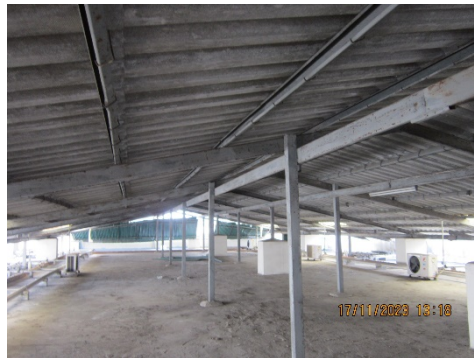
| มาตรการป้องกันและแก้ไขผลกระทบสิ่งแวดล้อม | รายละเอียดผลการปฏิบัติตามมาตรการป้องกันและแก้ไขผลกระทบสิ่งแวดล้อม | อ้างอิง | ปัญหา/อุปสรรคและการแก้ไข |
|---|---|---|---|
| <b>4.6 มาตรการอนุรักษ์และลดการใช้พลังงาน</b><br>- การลดความร้อนจากแสงอาทิตย์ที่เข้ามาในอาคารโดยติดตั้งฉนวนกันความร้อนที่หลังคา หรือผนังที่กระทบกับแสงอาทิตย์ | - โครงการได้มีการติดตั้งฉนวนกันความร้อนที่หลังคาอาคาร | ภาพที่ 2.2-23 | - |

ภาพที่ 2.2-23 ฉนวนกันความร้อนบนชั้นดาดฟ้า
