## ใบส่งมอบงาน

เรื่อง : การส่งมอบงานจ้าง  
เรียน : [REDACTED]  
ตามที่ : โรงพยาบาลกรุงเทพระยอง  
ได้ตกลงให้ข้าพเจ้าในนาม : บริษัท ซีพีพีเอส กรุ๊ป ชััพพลาย แอนด์ เซอร์วิส จำกัด  
ทำงาน : งานล้างบ่อน้ำบาดลฟ้าชั้น 11 , งานล้างบ่อน้ำใต้ดิน ลงวันที่ 22 พฤศจิกายน 2566  
ตามใบสั่งซื้อ PO เลขที่ : 015-4306138644  
บัดนี้ข้าพเจ้าได้ปฏิบัติงานจ้างดังกล่าวเสร็จเรียบร้อยแล้วจึงขอส่งมอบงานจ้าง  
เพื่อการตรวจรับและขอเบิกจ่ายเงิน เป็นจำนวนเงิน 91,485.00 บาท  
( เก้าหมื่นหนึ่งพันสี่ร้อยแปดสิบบาทถ้วน )

### Photo Report

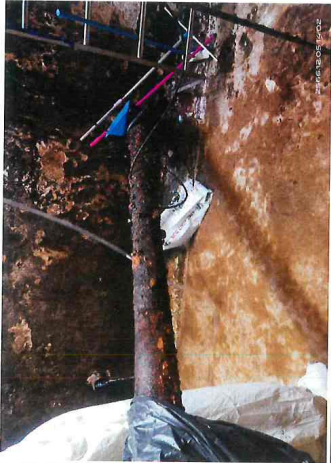
Photo Report (บ่อดาดฟ้า CW1) ขนาดของบ่อ(cm.) กว้าง 580 ยาว 730 สูง 450	
ภาพ

line balance มีสภาพผุกร่อนค่อนข้างมาก

line drain มีสภาพผุกร่อนค่อนข้างมาก

line over flow ด้านในมีสภาพผุกร่อนค่อนข้างมาก

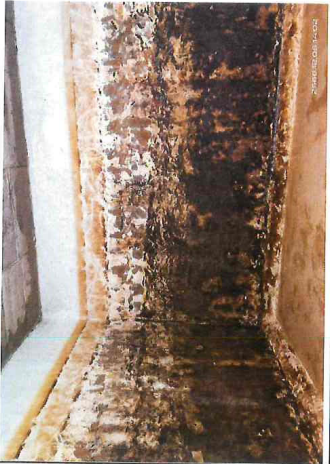
ผนังด้านใน coating ขาด

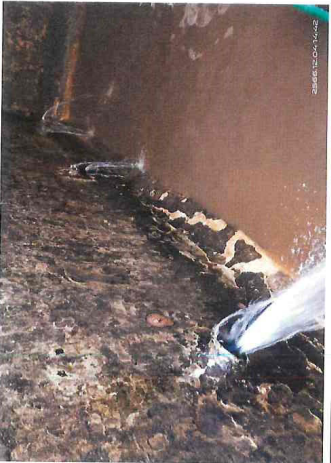
Photo Report (บ่อดาดฟ้า CW2) ขนาดของบ่อ(cm.) กว้าง 580 ยาว 730 สูง 450	
ภาพ

line balance มีสภาพผุกร่อนค่อนข้างมาก

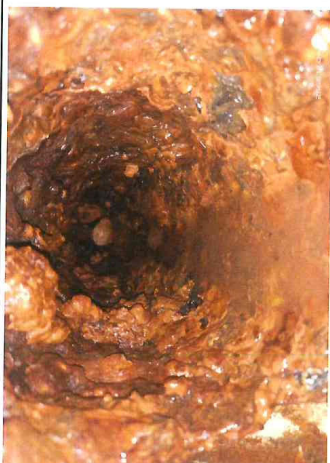
line drain มีสภาพผุกร่อนค่อนข้างมาก
 	support บันได มีสภาพผุกร่อนค่อนข้างมาก

line over flow ด้านในมีสภาพผุกร่อนค่อนข้างมาก

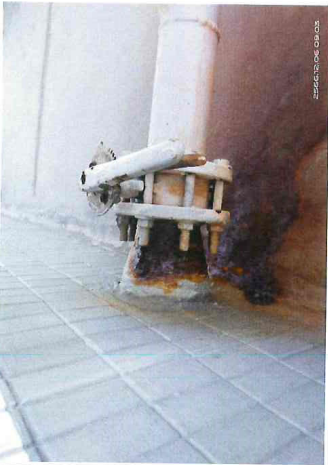
<b>Photo Report (บ่อดาดฟ้า CW2)</b> <b>ขนาดของบ่อ(cm.) กว้าง 580 ยาว 730 สูง 450</b>	
ภาพ

line drain ด้านนอกมีรอยผุกร่อน

Valve drain header รวม มีการรั่วซึม

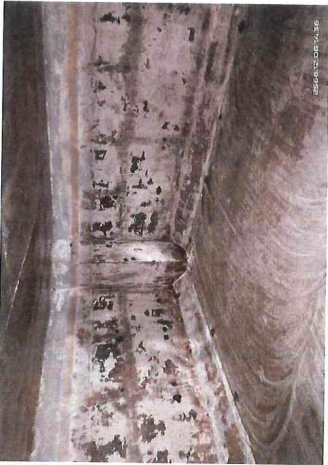
<b>Photo Report (บ่อใต้ดิน 1)</b> <b>ขนาดของบ่อ(cm.) กว้าง 800 ยาว 1850 สูง 160</b>	
ภาพ

ผนัง coating มีสภาพเริ่ม ลอก ร่อน นิดหน่อย

support level transmitter มีสภาพผุกร่อนค่อนข้างมาก

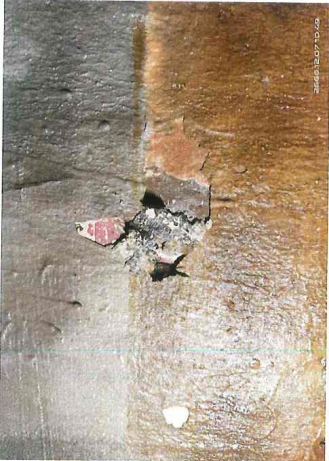
Photo Report (ปอใต้ดิน 3) ขนาดของปอ(cm.) กว้าง 800 ยาว 1850 สูง 160	
ภาพ

ผนัง coating มีสภาพเริ่ม ลอก ร่อน นิดหน่อย
