ภาพถ่ายผลการปฏิบัติตามมาตรการป้องกันและแก้ไขผลกระทบสิ่งแวดล้อม
และติดตามตรวจสอบคุณภาพสิ่งแวดล้อม ระยะก่อสร้างฐานราก (ช่วงที่ 2)

ภาพถ่ายผลการปฏิบัติตามมาตรการป้องกันและแก้ไขผลกระทบสิ่งแวดล้อม และติดตามตรวจสอบคุณภาพสิ่งแวดล้อม
ระยะก่อสร้างฐานราก ช่วงที่ 2 ประจำเดือนกรกฎาคม-ธันวาคม 2566

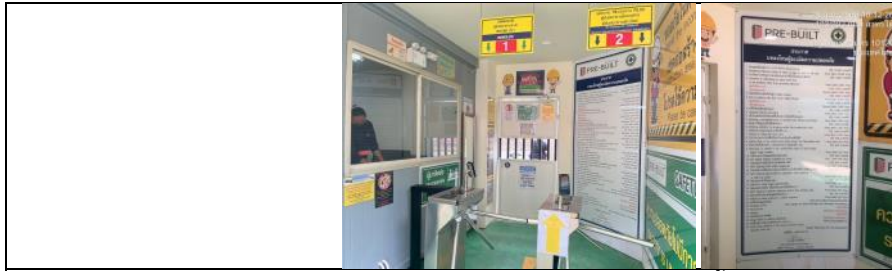
รูปที่ ผ8.52 กฎระเบียบภายในพื้นที่ก่อสร้าง

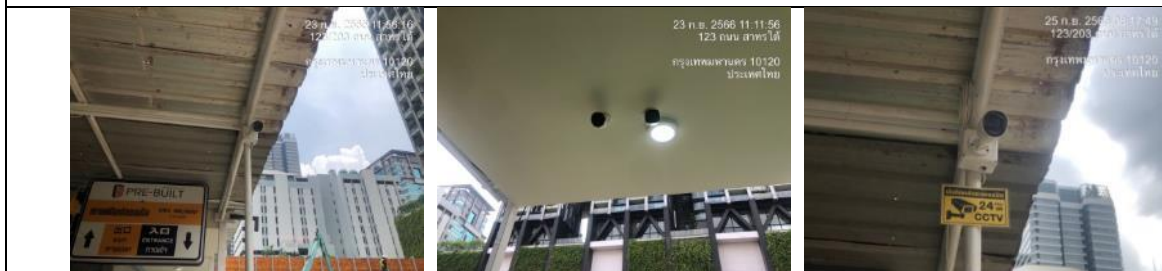
รูปที่ ผ8.53 กล้องวงจรปิดบริเวณโครงการ และ ป้ายข้อความติดประกาศ "บริเวณนี้อยู่ภายใต้การจับภาพของกล้องวงจรปิด
ตลอด 24 ชั่วโมง"

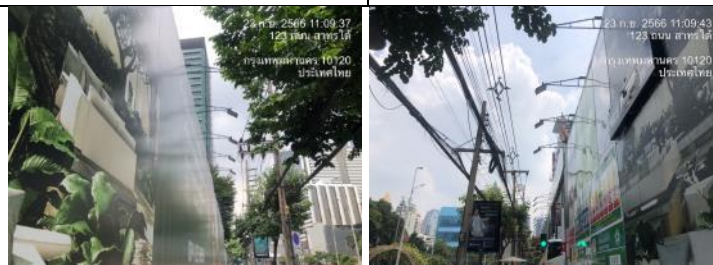
รูปที่ ผ8.56 ไฟสปอตไลท์ที่บริเวณรั้ว Metal Sheet

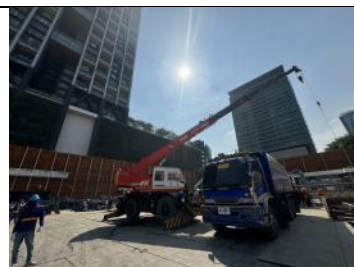
รูปที่ ผ8.57 รถเครนแบบโมบายเครน

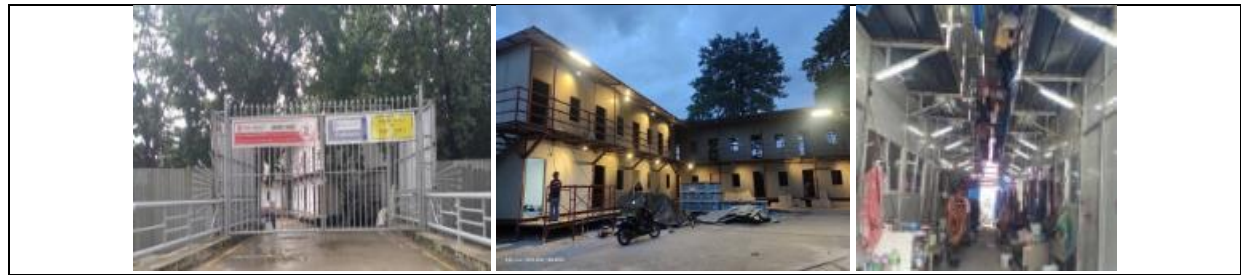
รูปที่ ผ8.58 ป้ายรายละเอียดบริเวณบ้านพักคนงาน และไฟฟ้าแสงสว่าง

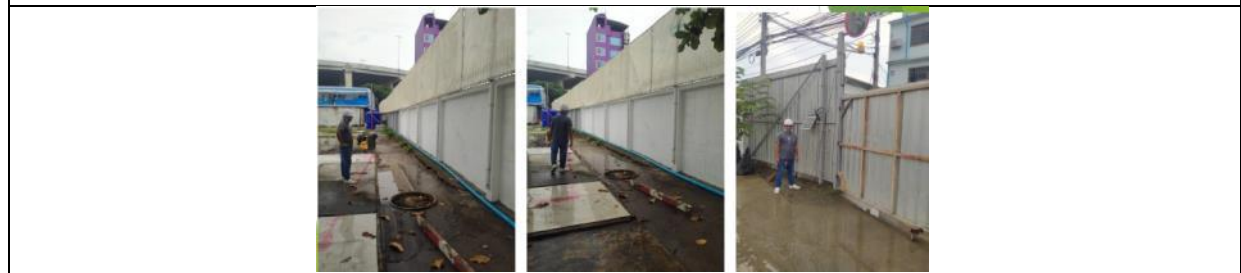
รูปที่ ผ8.59 หัวหน้าคนงาน คอยดูแลคนงานในบ้านพักคนงานก่อสร้าง

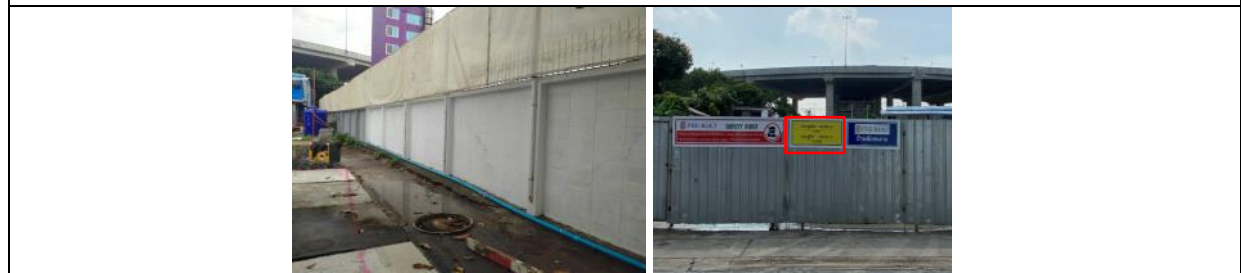
รูปที่ ผ8.60 รั้วบริเวณโดยรอบบ้านพักคนงาน และป้ายกำหนดเวลาเข้า-ออกบ้านพักคนงานก่อสร้าง

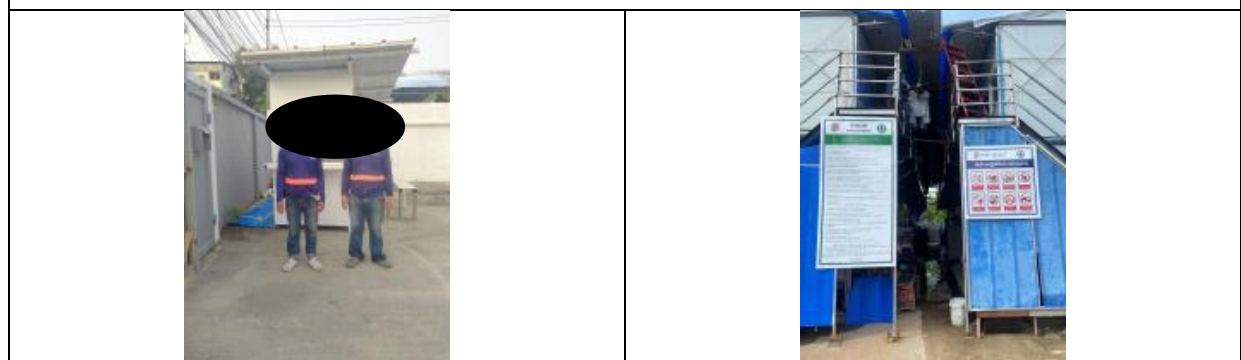
รูปที่ ผ8.61 คนงานก่อสร้างดูแลการเข้า-ออกบ้านพักคนงาน
ก่อสร้าง

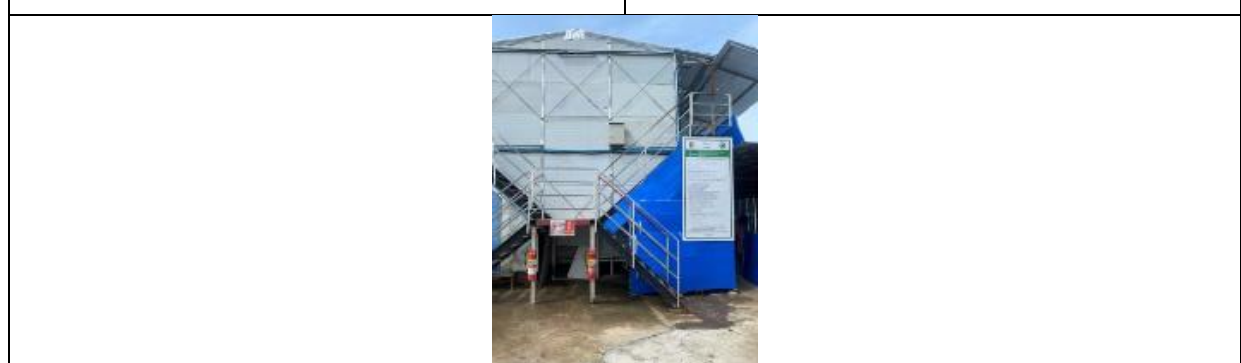
รูปที่ ผ8.62 กฎข้อบังคับในการเข้าพักอาศัยในบ้านพัก
คนงานก่อสร้าง

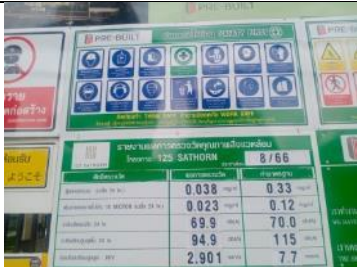
รูปที่ ผ8.74 ป้ายแสดงผลการตรวจวัดของคุณภาพอากาศ บริเวณด้านหน้าโครงการ	รูปที่ ผ8.75 ป้ายสถิติความปลอดภัย
