125 SATHORN (125 สาทร์)

ภาคผนวกที่ 11

หลักฐานการตรวจสอบอาคารชุดพักอาศัยเดอะเมท

2K23/N-0543/STS/ns

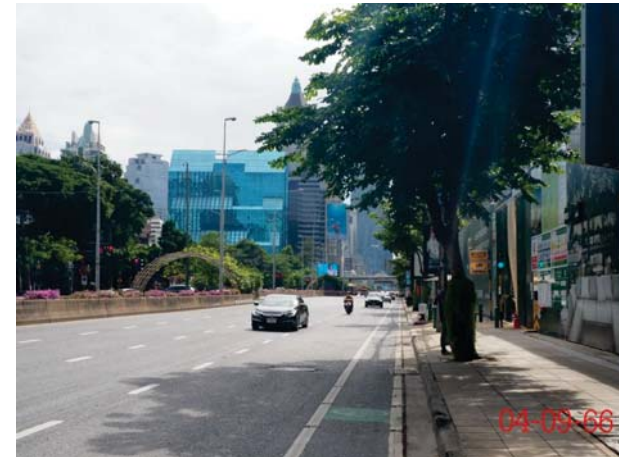
รูปที่ 3-4  
ถนนสาทร พื้นที่ด้านหน้าโครงการ

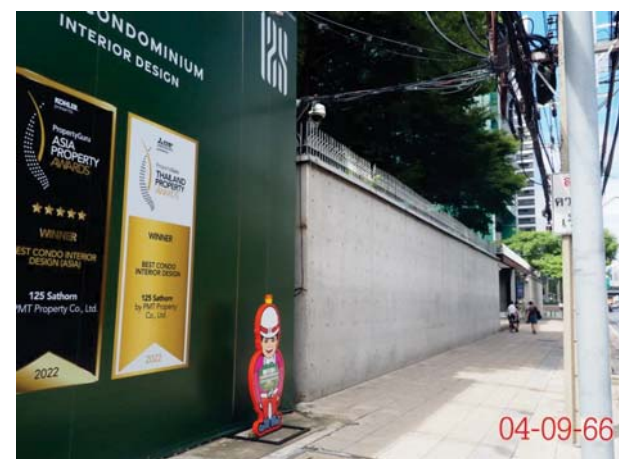
รูปที่ 7-8  
สถานทูตสิงคโปร์ พื้นที่ด้านซ้ายโครงการ

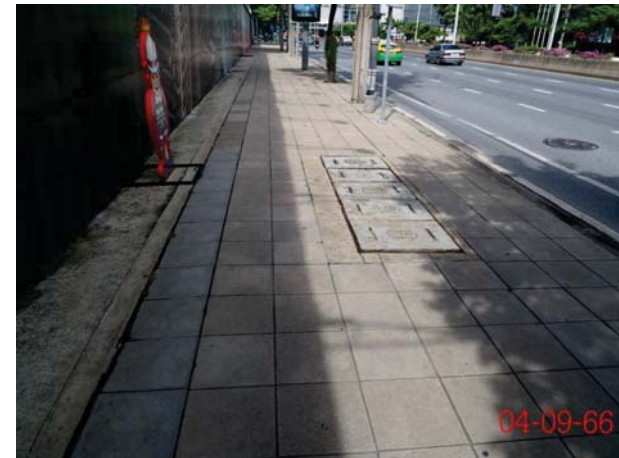
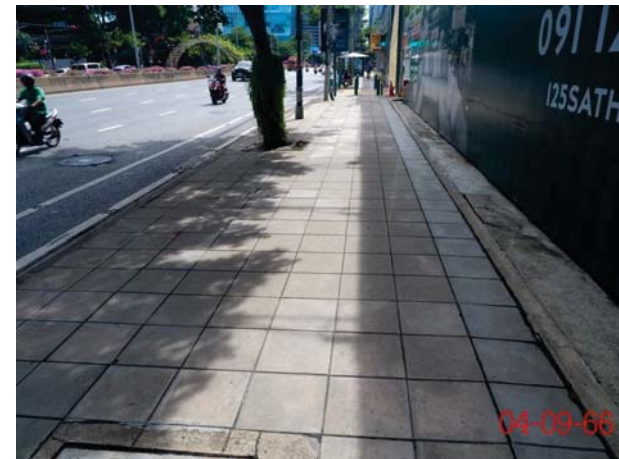
รูปที่ 13-14

สภาพทางเท้าด้านหน้าโครงการ

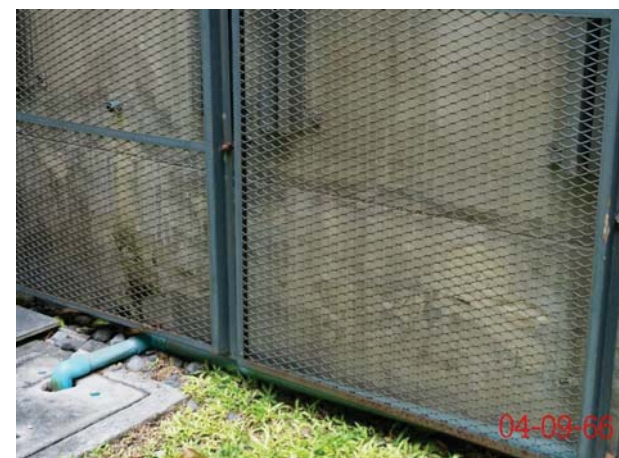
รูปที่ 31-32  
รอยแตกร้าวคราบน้ำภายนอกด้านหน้าอาคาร

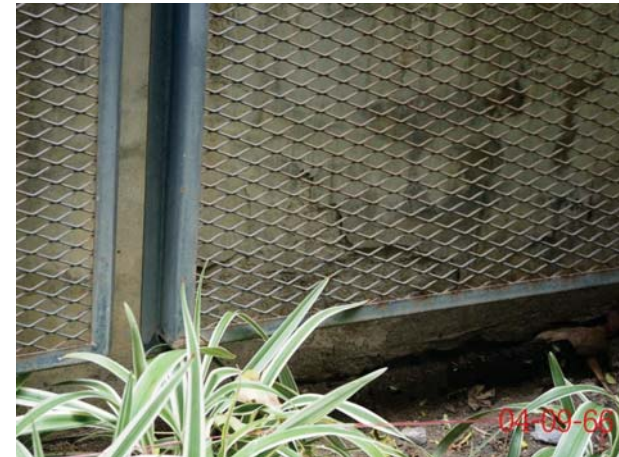
รูปที่ 35-36

รอยแตกร้าวคราบน้ำภายนอกด้านหน้าอาคาร

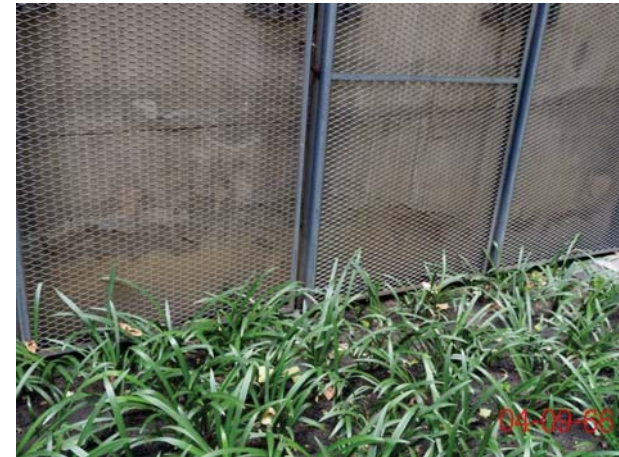
รูปที่ 39-40

รอยแตกร้าวคราบน้ำภายนอกด้านหน้าอาคาร

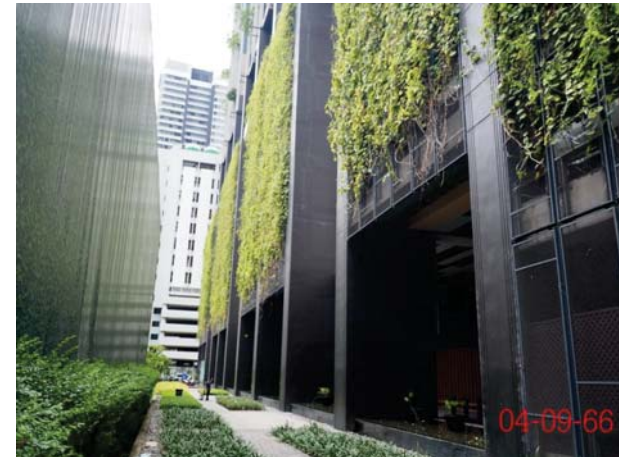
รูปที่ 47-48

รอยแตกร้าวคราบน้ำภายนอกด้านหน้าอาคาร

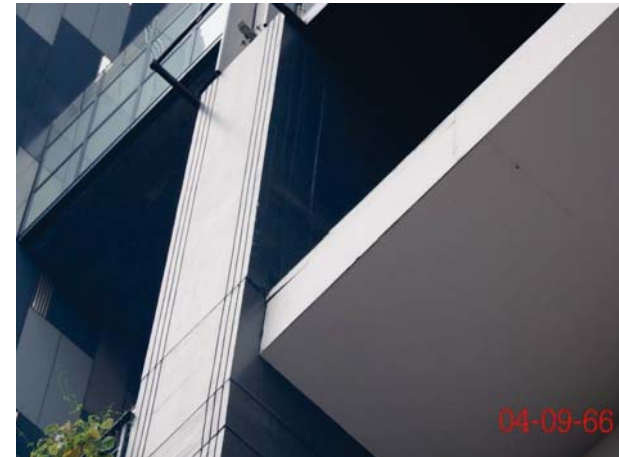
รูปที่ 51-52

รอยแตกร้าวคราบน้ำภายนอกด้านหน้าอาคาร

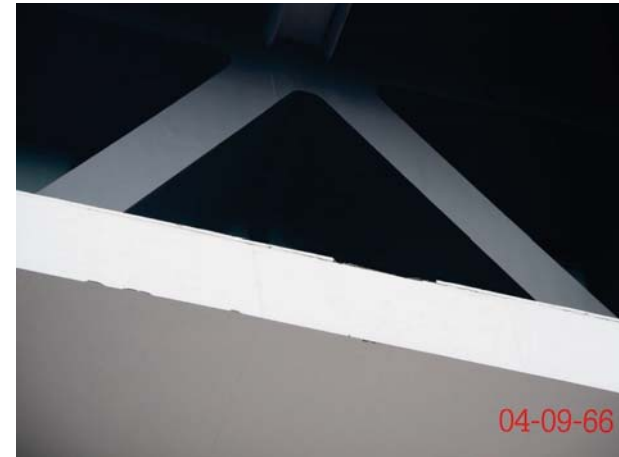
รูปที่ 55-56

รอยแตกร้าวคราบน้ำภายนอกด้านหน้าอาคาร

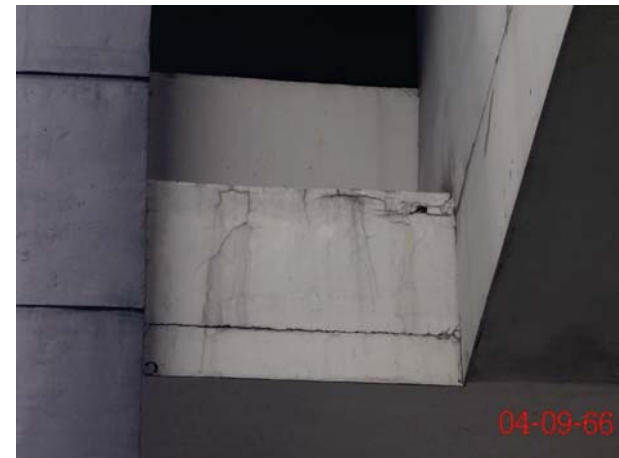
รูปที่ 79-80

รอยแตกร้าวภายนอกด้านขวาอาคาร

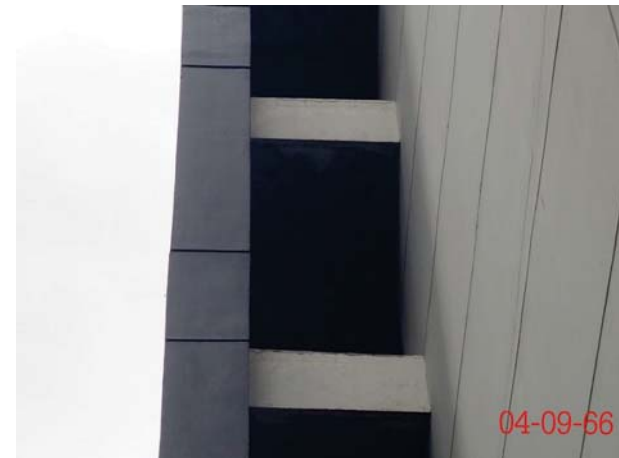
รูปที่ 83-84

รอยแตกร้าวภายนอกด้านขวาอาคาร

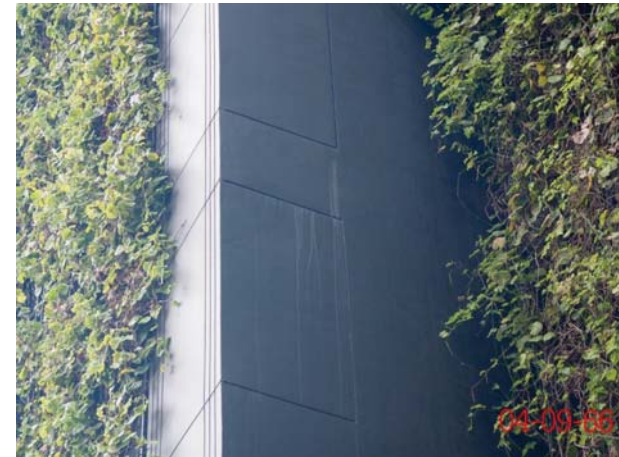
รูปที่ 87-88

รอยแตกร้าว คราบน้ำภายนอกด้านหลัง

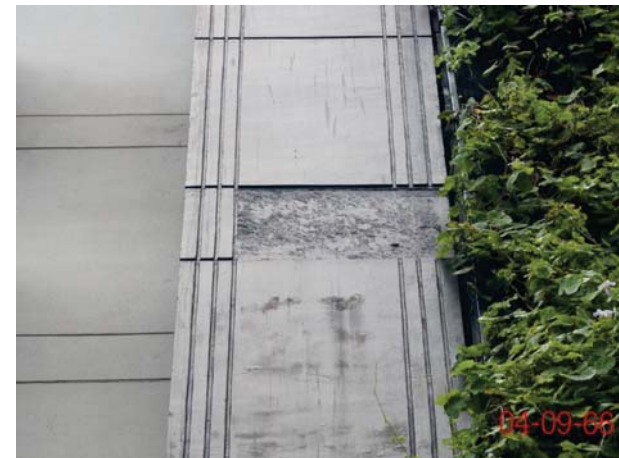
รูปที่ 91-92

รอยแตกร้าว คราบน้ำภายนอกด้านหลัง

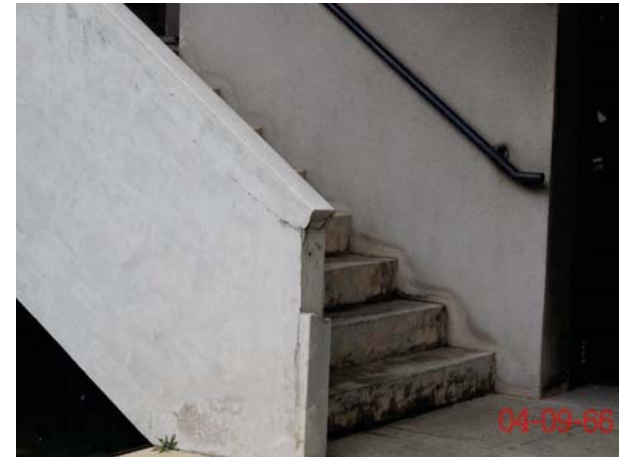
รูปที่ 95-96

รอยแตกร้าว คราบน้ำภายนอกด้านหลัง

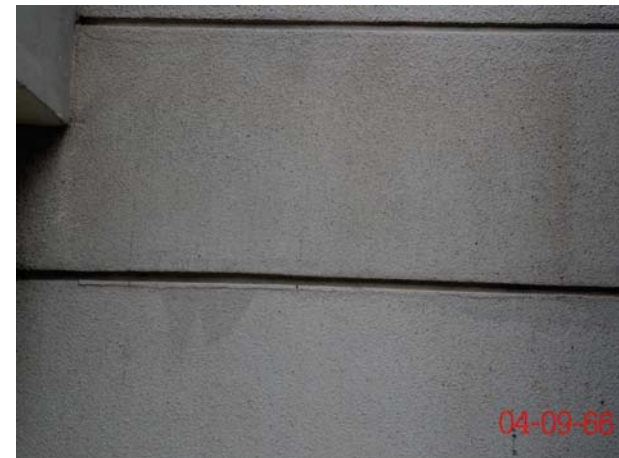
รูปที่ 99-100

รอยแตกร้าว คราบน้ำภายนอกด้านหลัง

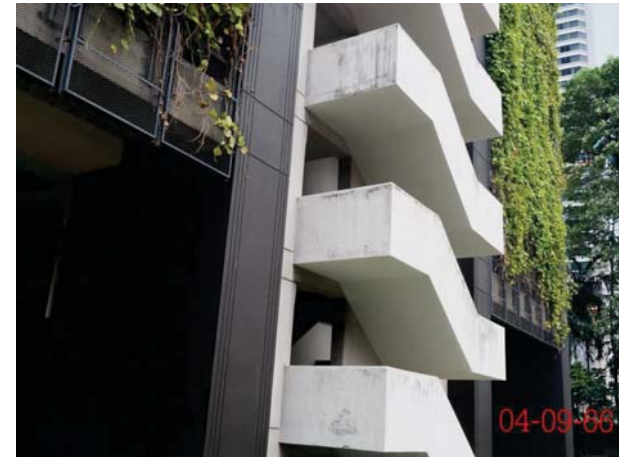
รูปที่ 107-108

รอยแตกร้าว คราบน้ำภายนอกด้านหลัง

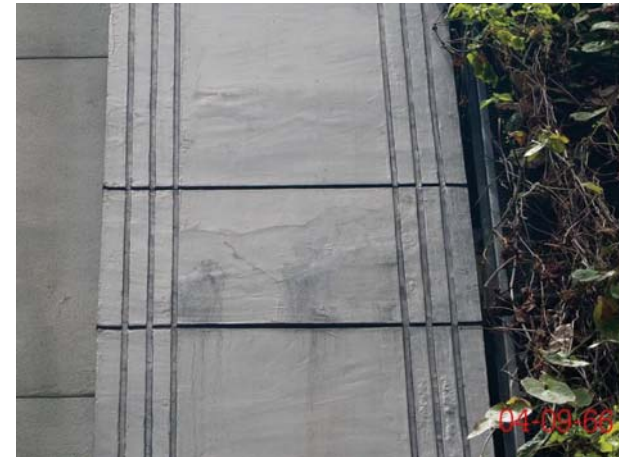
รูปที่ 111-112

รอยแตกร้าว คราบน้ำภายนอกด้านหลัง

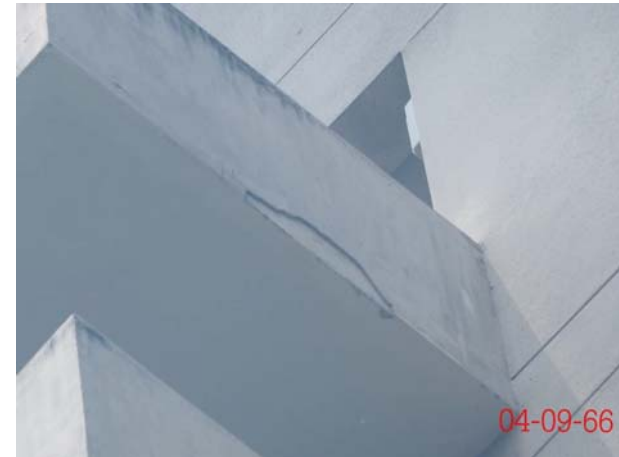
รูปที่ 115-116

รอยแตกร้าว คราบน้ำภายนอกด้านหลัง

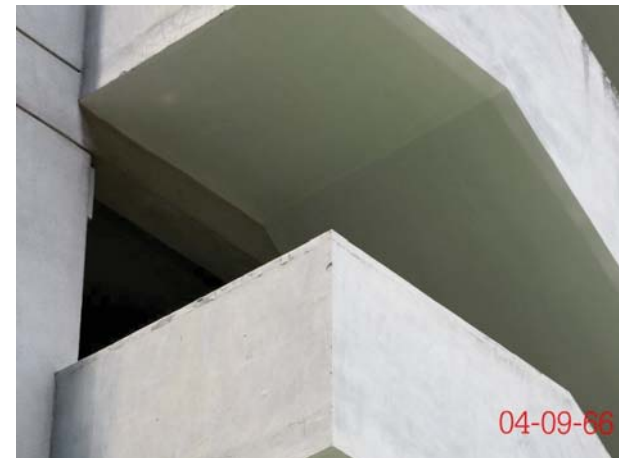
รูปที่ 119-120

รอยแตกร้าว คราบน้ำภายนอกด้านหลัง

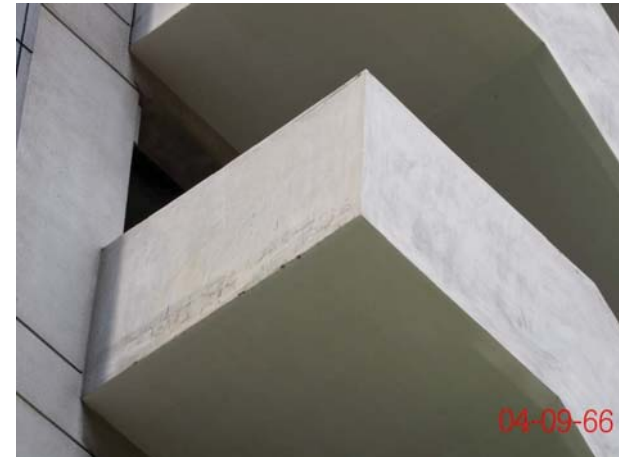
รูปที่ 123-124

รอยแตกร้าว คราบน้ำภายนอกด้านหลัง

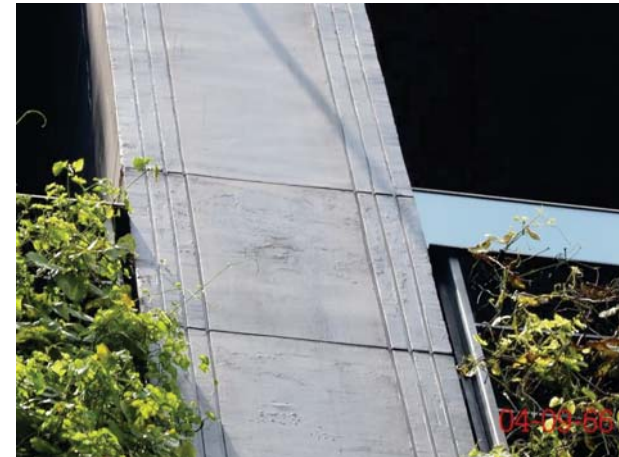
รูปที่ 127-128

รอยแตกร้าว คราบน้ำภายนอกด้านหลัง

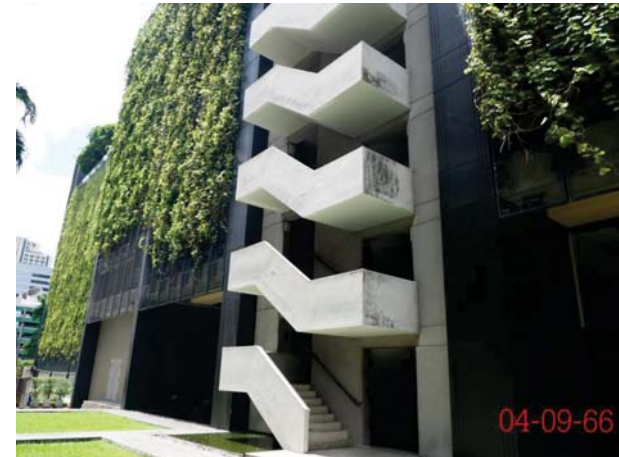
รูปที่ 131-132

รอยแตกร้าว คราบน้ำภายนอกด้านหลัง

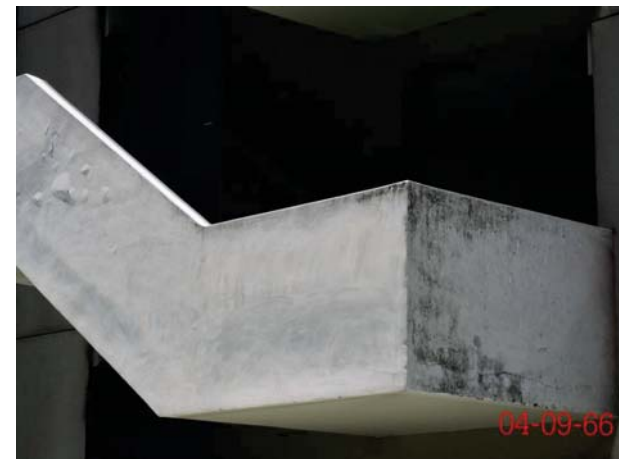
รูปที่ 135-136

รอยแตกร้าว คราบน้ำภายนอกด้านหลัง

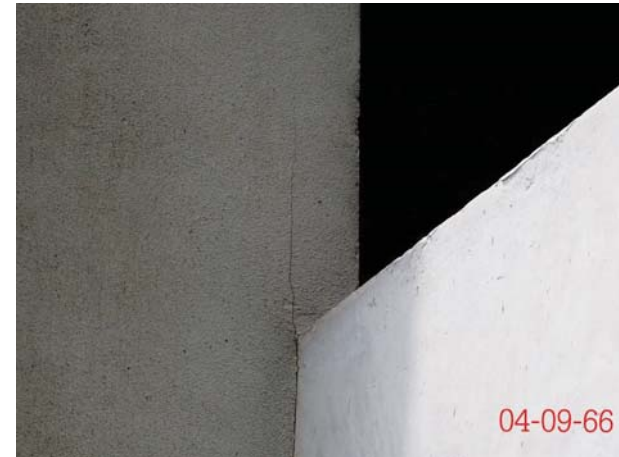
รูปที่ 139-140

รอยแตกร้าว คราบน้ำภายนอกด้านหลัง

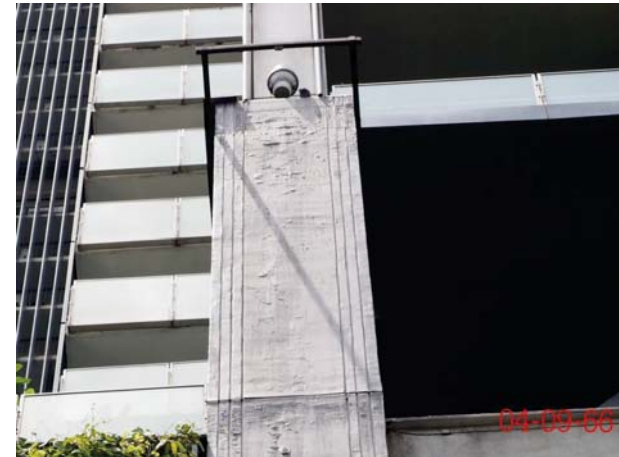
รูปที่ 143-144

รอยแตกร้าว คราบน้ำภายนอกด้านหลัง

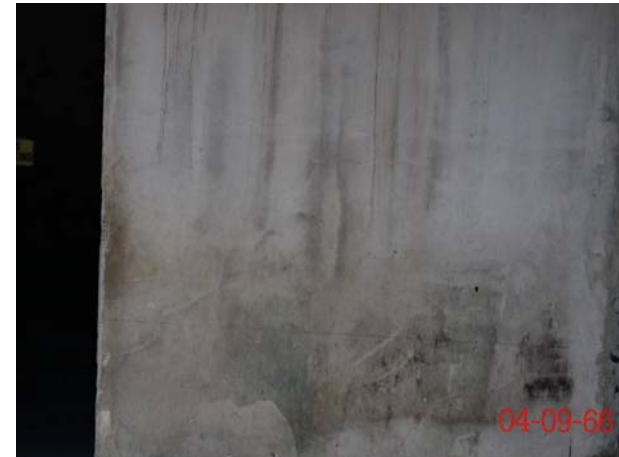
รูปที่ 151-152

รอยแตกร้าว คราบน้ำภายนอกด้านหลัง

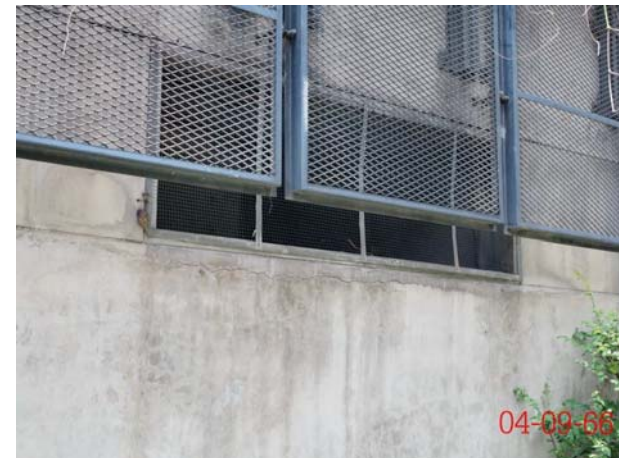
รูปที่ 155-156

รอยแตกร้าว คราบน้ำภายนอกด้านหลัง

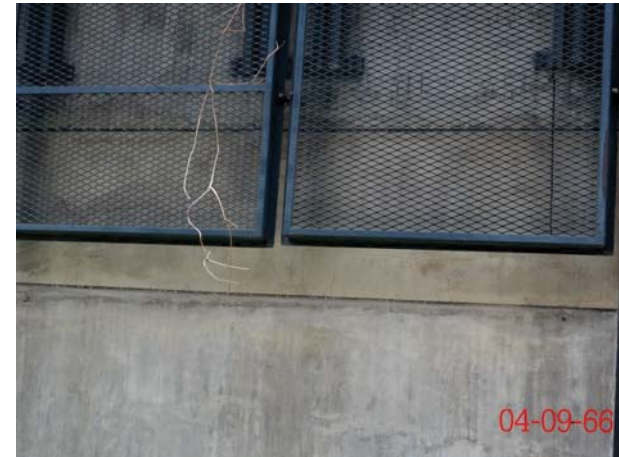
รูปที่ 159-160

รอยแตกร้าว คราบน้ำภายนอกด้านหลัง

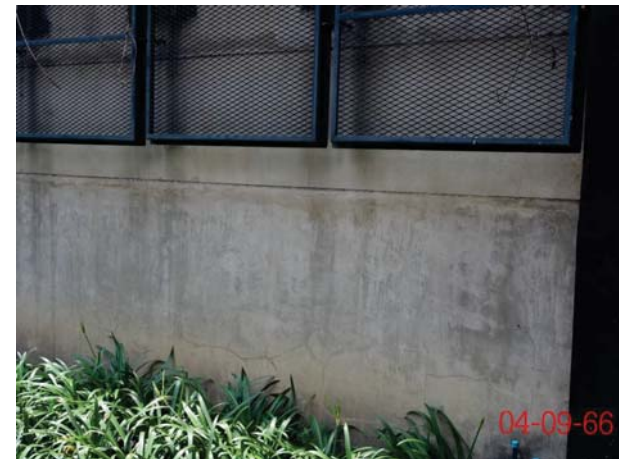
รูปที่ 163-164

รอยแตกร้าว คราบน้ำภายนอกด้านหลัง

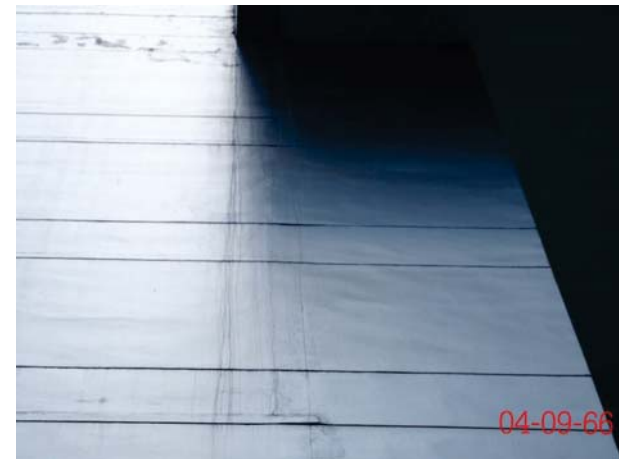
รูปที่ 179-180

รอยแตกร้าวคราบน้ำภายนอกด้านซ้าย

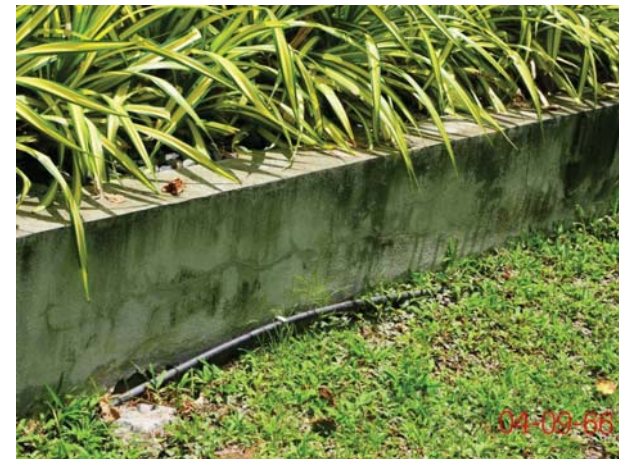
รูปที่ 203-204

รอยแตกร้าวคราบน้ำทางเดินด้านหน้า

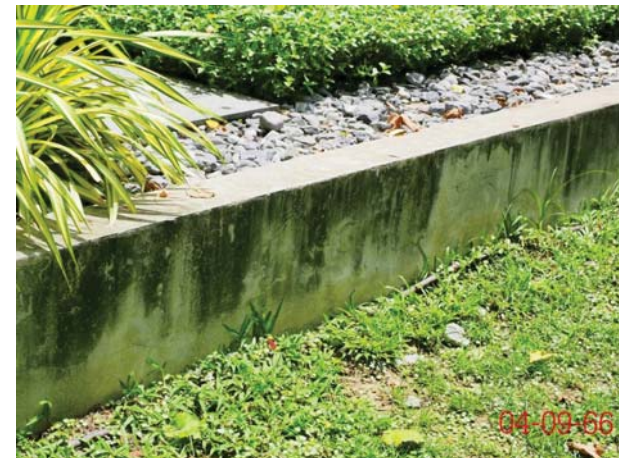
รูปที่ 207-208

รอยแตกร้าวคราบน้ำทางเดินด้านหน้า

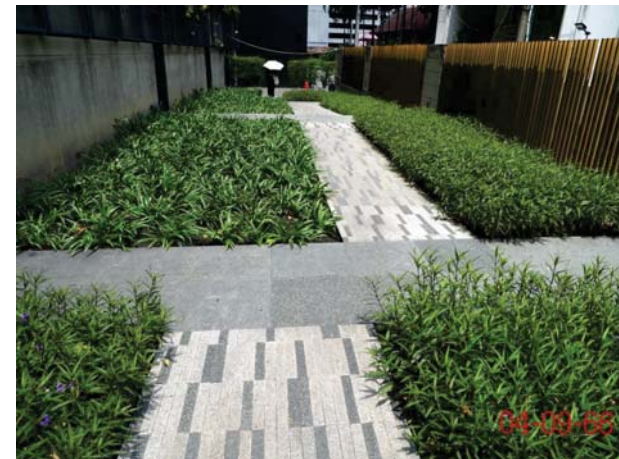
รูปที่ 217-218

รอยแตกร้าวทางเดินด้านหลังอาคาร

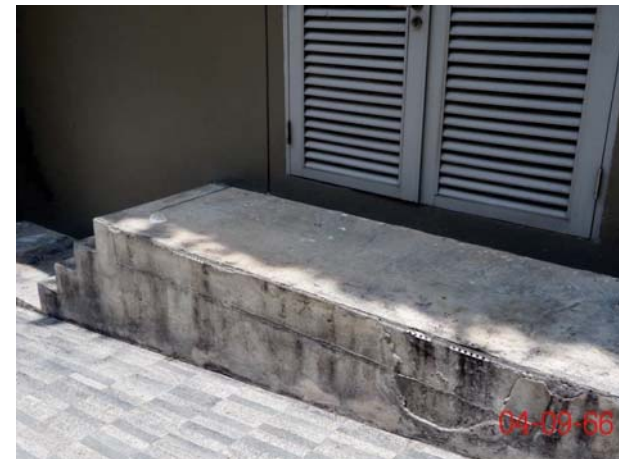
รูปที่ 221-222

รอยแตกร้าวทางเดินด้านหลังอาคาร

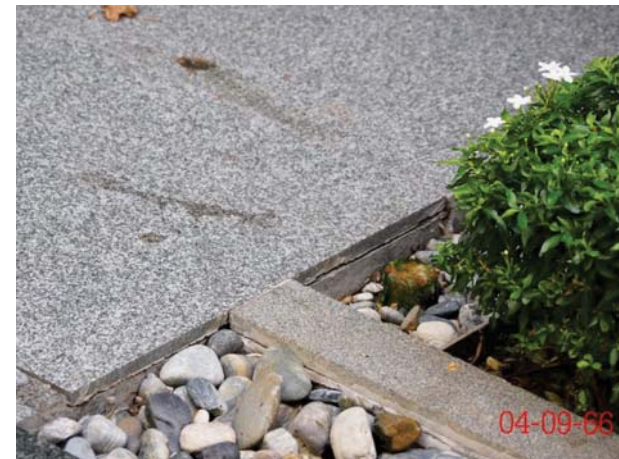
รูปที่ 237-238

รอยแตกบริเวณหินขัดบริเวณสวนหย่อม

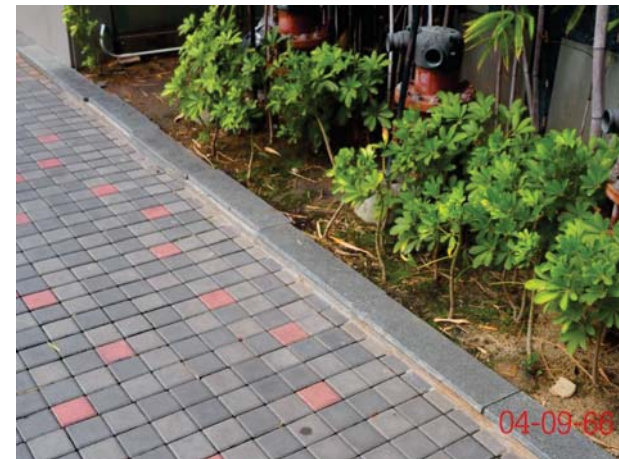
รูปที่ 249-250

รอยแตกร้าว หลุดล่อน พื้นบริเวณทางเข้า-ออก

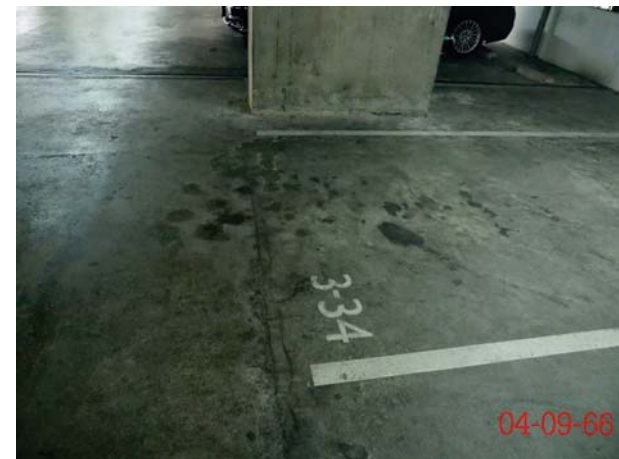
รูปที่ 259-260

รอยแตกร้าว คราบน้ำภายในลานจอด 3 A

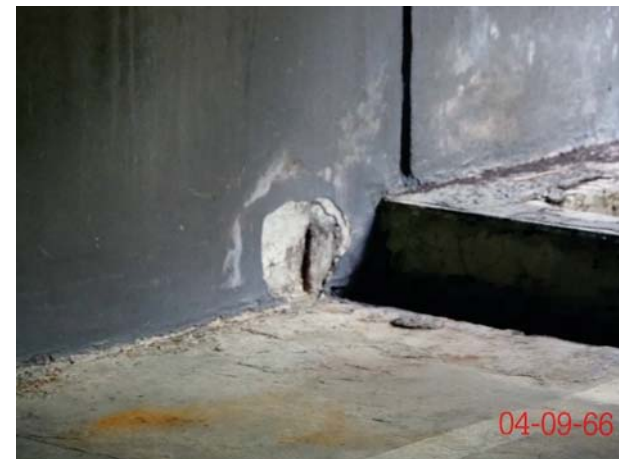
รูปที่ 263-264

รอยแตกร้าว คราบน้ำภายในลานจอด 3 A

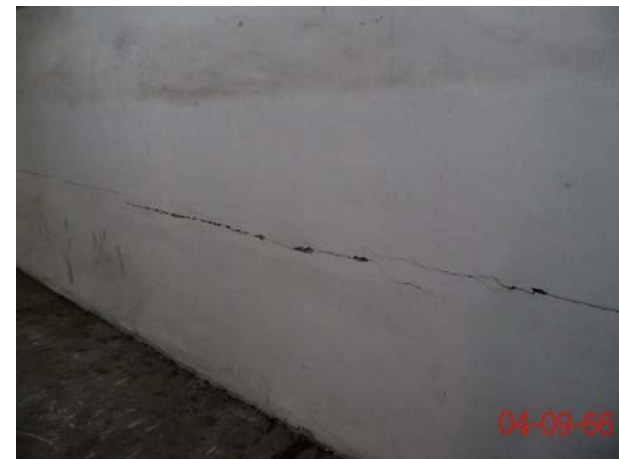
รูปที่ 271-272

รอยแตกร้าว คราบน้ำภายในลานจอด 3 A

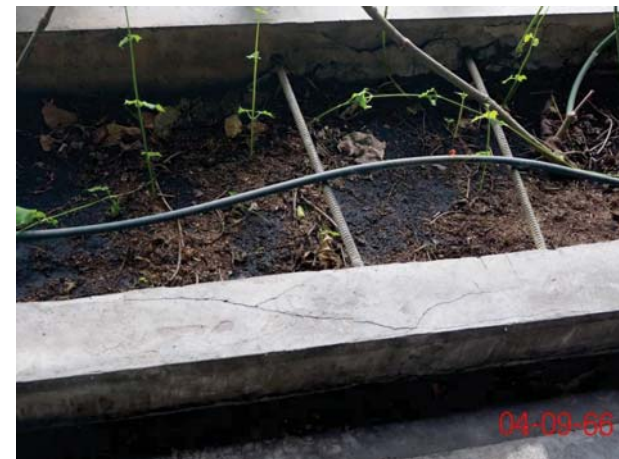
รูปที่ 323-324

รอยแตกร้าว คราบน้ำภายในลานจอด 4 A

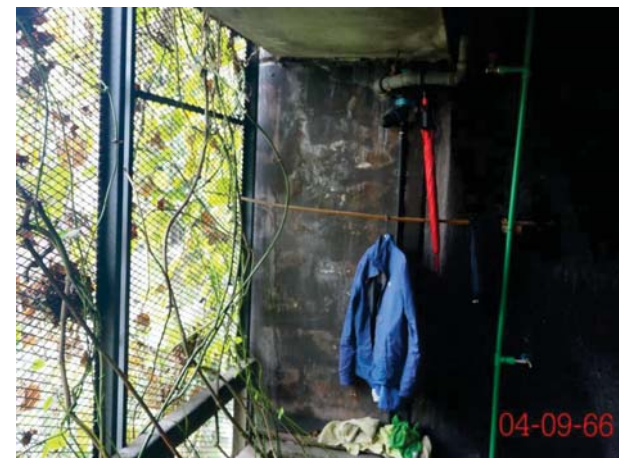
รูปที่ 327-328

รอยแตกร้าว คราบน้ำภายในลานจอด 4 A

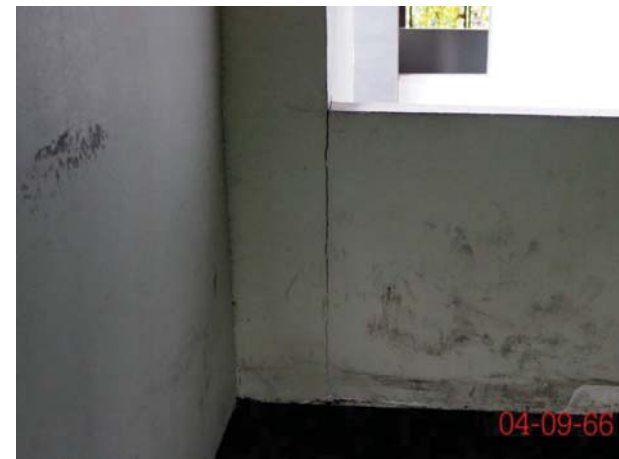
รูปที่ 339-340

รอยแตกร้าว คราบน้ำภายในลานจอดรถ 4 B

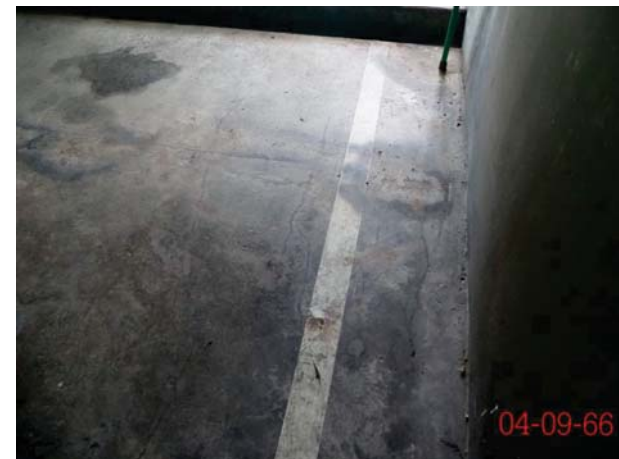
รูปที่ 343-344

รอยแตกร้าว คราบน้ำภายในลานจอดรถ 4 B

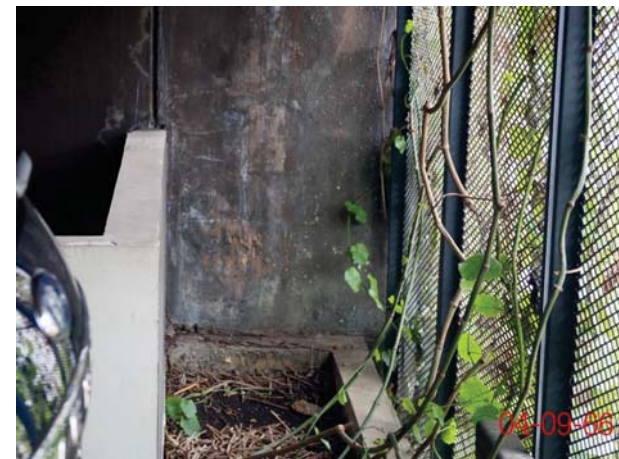
รูปที่ 371-372

รอยแตกร้าว คราบน้ำภายในลานจอดรถ 5A

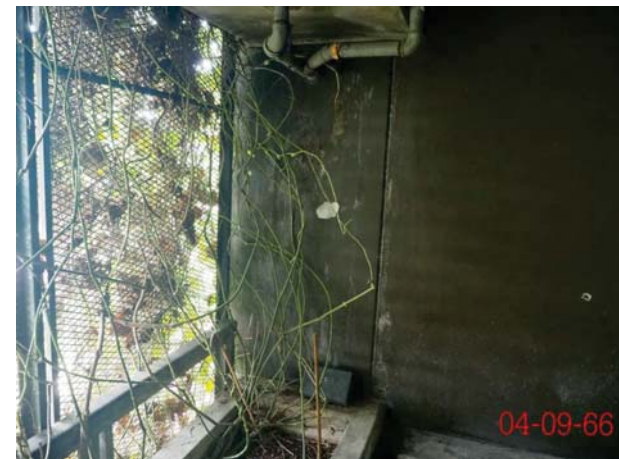
รูปที่ 375-376

รอยแตกร้าว คราบน้ำภายในลานจอดรถ 5A

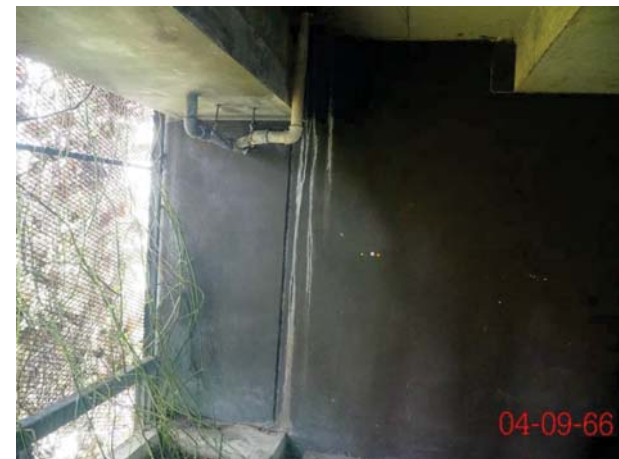
รูปที่ 399-400

รอยแตกร้าว คราบน้ำภายในลานจอดรถ 5B

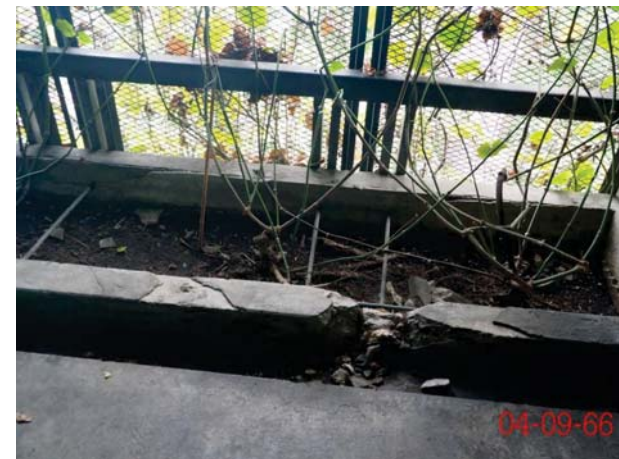
รูปที่ 415-416

รอยแตกร้าว คราบน้ำภายในลานจอดรถ 6A

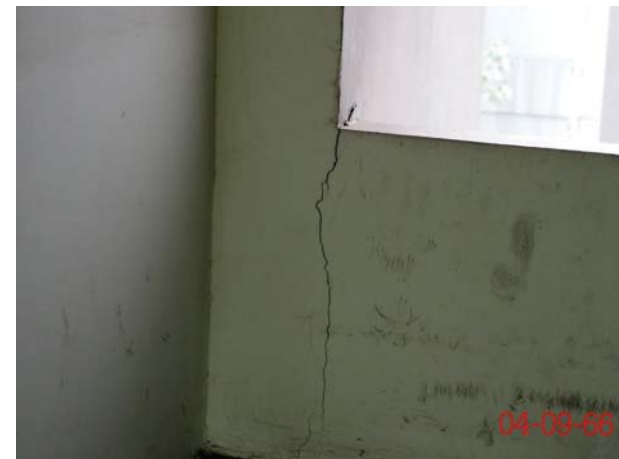
รูปที่ 435-436

รอยแตกร้าว คราบน้ำภายในลานจอดรถ B6

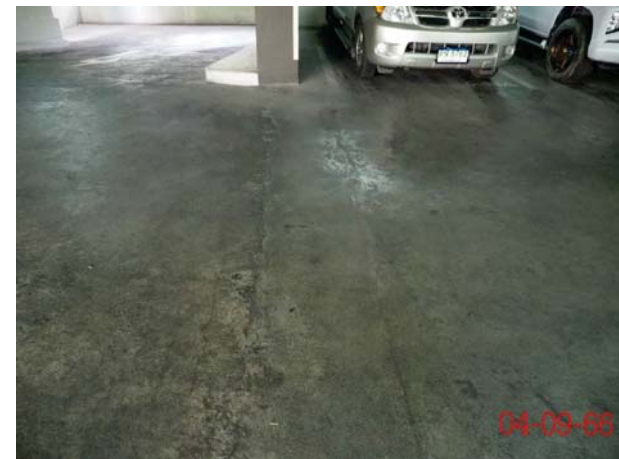
รูปที่ 439-440

รอยแตกร้าว คราบน้ำภายในลานจอดรถ B6

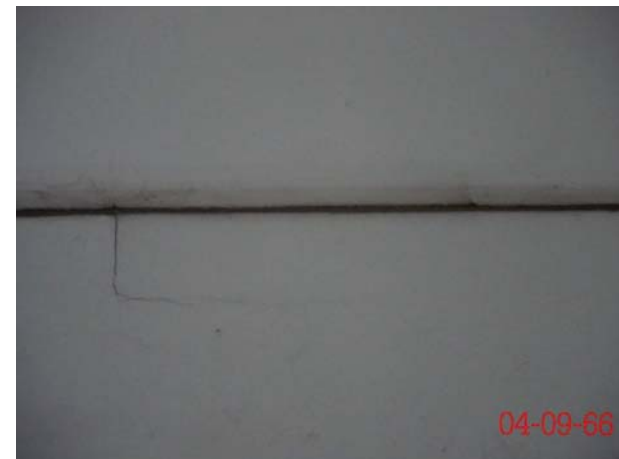
รูปที่ 451-452

รอยแตกร้าว คราบน้ำภายในลานจอดรถ B6

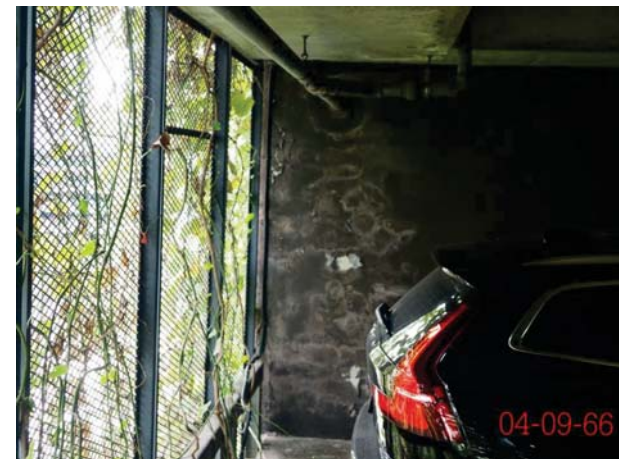
รูปที่ 459-460

รอยแตกร้าว คราบน้ำภายในลานจอดรถ 7A

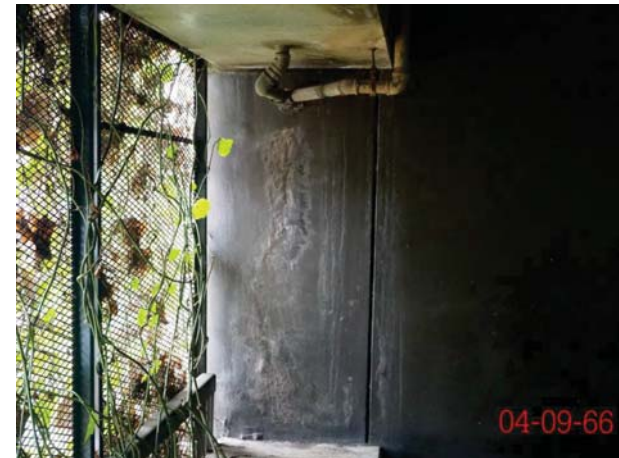
รูปที่ 471-472

รอยแตกร้าว คราบน้ำภายในลานจอดรถ 7A

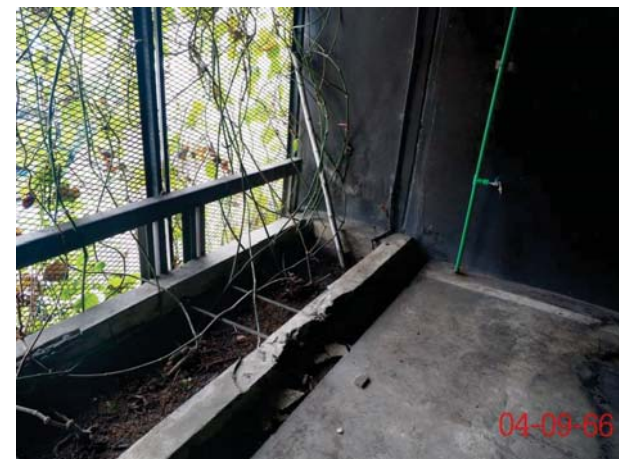
รูปที่ 475-476

รอยแตกร้าว คราบน้ำภายในลานจอดรถ 7A

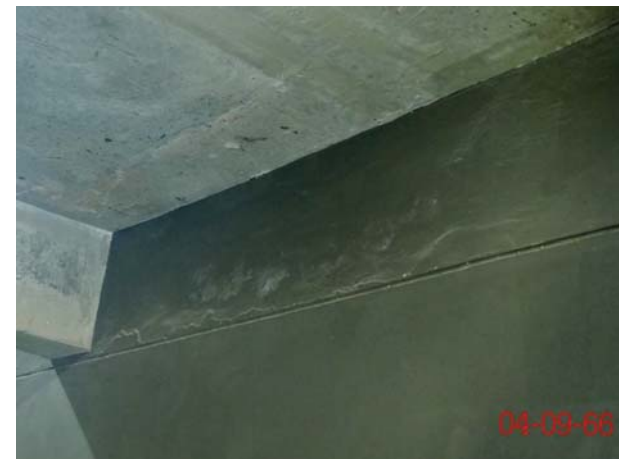
รูปที่ 483-484

รอยแตกร้าว คราบน้ำภายในลานจอดรถ 7A

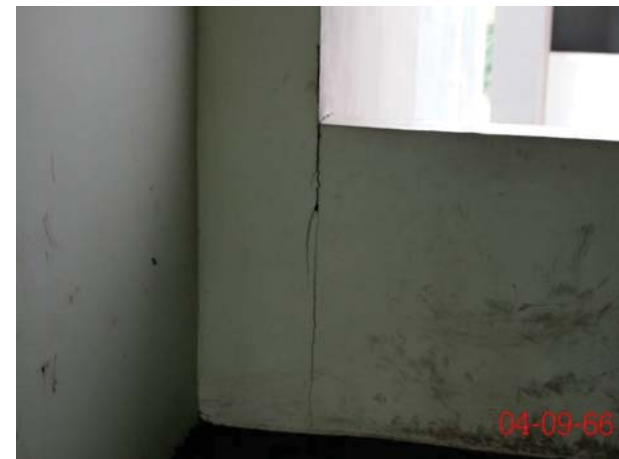
รูปที่ 499-500

รอยแตกร้าว คราบน้ำภายในลานจอดรถ 7B
