ภาพถ่ายผลการปฏิบัติตามมาตรการป้องกันและแก้ไขผลกระทบสิ่งแวดล้อม  
และติดตามตรวจสอบคุณภาพสิ่งแวดล้อม (ระยะรื้อถอนสำนักงานขายชั่วคราว)

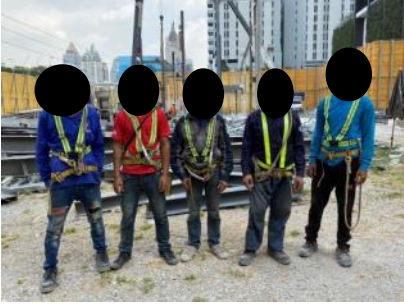
<p>รูปที่ ๗.๙ คนงานที่เกี่ยวข้องสวมหมวกนิรภัย สวมรองเท้า Safety หุ้มส้นและสายรัด Safety ขณะปฏิบัติงาน</p>	<p>รูปที่ ๗.๑๐ เจ้าหน้าที่ความปลอดภัยวิชาชีพ (จป.)</p>

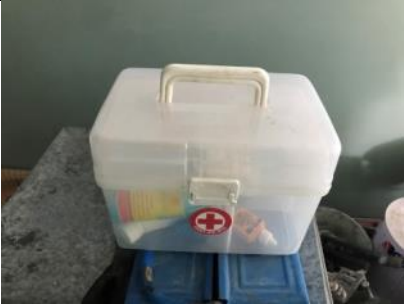
<p>รูปที่ ๗.๑๑ อุปกรณ์สำหรับการปฐมพยาบาลเบื้องต้น</p>	<p>รูปที่ ๗.๑๒ ระบบพ่นละอองสเปรย์น้ำ</p>

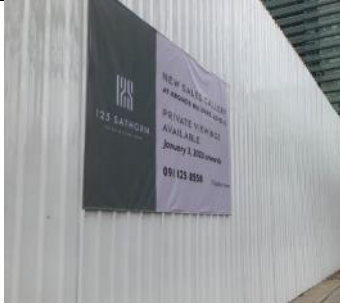
<p>รูปที่ ๗.๑๓ คนงานดูแลความสะอาด บริเวณหน้าโครงการถนนสาทรใต้</p>	<p>รูปที่ ๗.๑๔ ป้ายชื่อโครงการ</p>

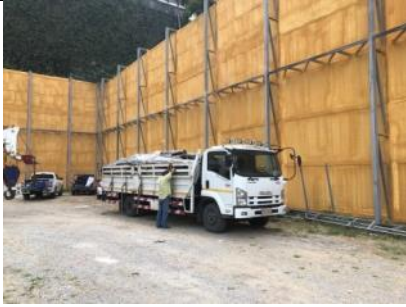
<p>รูปที่ ๗.๑๕ พื้นที่จอดรถสำหรับขนส่งเศษวัสดุ และคอนกรีต</p>
