ภาพถ่ายผลการปฏิบัติตามมาตรการป้องกันและแก้ไขผลกระทบสิ่งแวดล้อม และมาตรการติดตามตรวจสอบคุณภาพสิ่งแวดล้อม
โครงการ Craft Ploenchit (ระยะดำเนินการ)
ประจำเดือน กรกฎาคม-ธันวาคม 2566

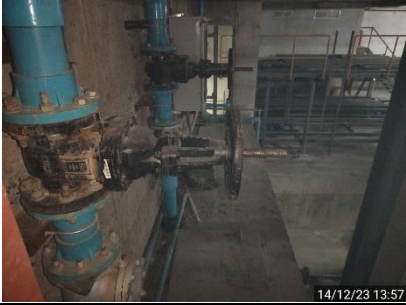
<p>รูปที่ ผ7.31 เครื่องสูบน้ำ (ในบ่อหน้า)</p>	<p>รูปที่ ผ7.32 การติดตามข่าวสารเหตุการณ์น้ำท่วม</p>

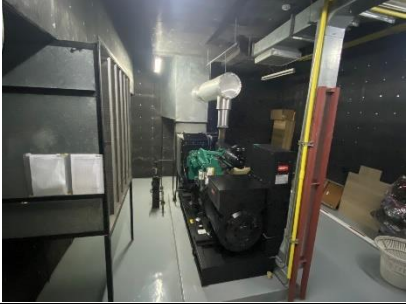
<p>รูปที่ ผ7.33 เครื่องกำเนิดไฟฟ้าฉุกเฉิน</p>	<p>รูปที่ ผ7.34 ห้องพักมูลฝอยแต่ละชั้น</p>

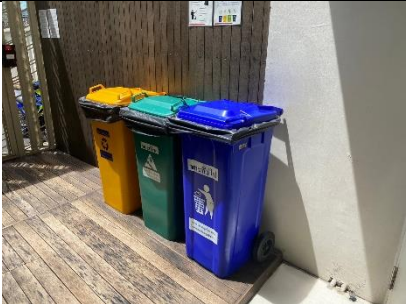
<p>รูปที่ ผ7.37 จุดพักมูลฝอยรวม</p>	<p>รูปที่ ผ7.38 พนักงานจัดเก็บมูลฝอยและมัดปากถุงดำให้แน่นทุกครั้ง</p>

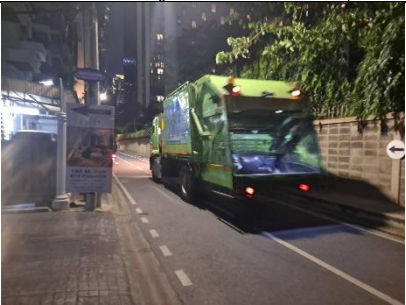
<p>รูปที่ ผ7.39 ท่อรวบรวมน้ำเสียที่เกิดจากการล้างห้องพักมูลฝอยรวม</p>	<p>รูปที่ ผ7.39 รถเข้ามาจัดเก็บมูลฝอยในโครงการ</p>

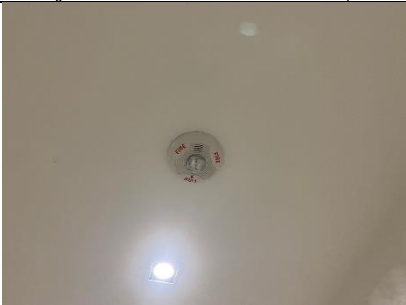
รูปที่ ๗7.59 เครื่องตรวจจับความร้อน (Heat Detector)	รูปที่ ๗7.60 เครื่องแจ้งเหตุโดยใช้มือถือ (Fire Alarm Manual Station)
