บทที่ 2

การปฏิบัติตามมาตรการป้องกัน และแก้ไขผลกระทบสิ่งแวดล้อม

ตารางที่ 2.1 สรุปผลการปฏิบัติตามมาตรการป้องกัน และแก้ไขผลกระทบสิ่งแวดล้อม โครงการโรงแรมชามา เลควิว อโศก
บริษัท เจอาร์ คิวชู บิสิเนส ดีเวลอปเม้นท์ (ไทยแลนด์) จำกัด ประจำปีงบประมาณ-ธันวาคม 2566

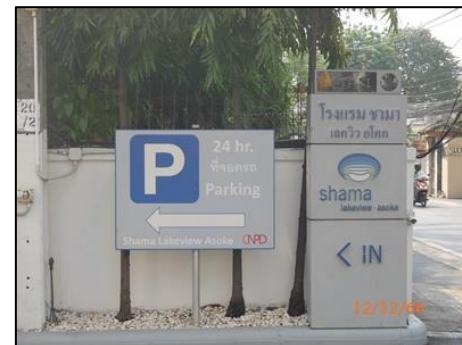
<p>รูปที่ 2.1 เส้นทางเข้า-ออกโครงการ</p>

ผลกระทบสิ่งแวดล้อม	มาตรการป้องกันและแก้ไขผลกระทบสิ่งแวดล้อม	รายละเอียดการปฏิบัติจริง	ปัญหาและแนวทางแก้ไข	การอ้างอิง
1. คุณภาพอากาศ และระดับเสียง	1. จัดระบบการเดินรถและเส้นทางเข้า – ออก โครงการให้เหมาะสมกับสภาพการจราจรภายนอก เพื่อลดปัญหามลพิษจากการจราจรติดขัดโดยมี เจ้าหน้าที่คอยอำนวยความสะดวก	- โครงการได้จัดระบบเดินรถที่เหมาะสมและมีเจ้าหน้าที่ คอยอำนวยความสะดวกบริเวณทางเข้า – ออกของ โครงการ เพื่อลดปัญหามลพิษจากการจราจรติดขัด (รูปที่ 2.1 และรูปที่ 2.2)	- ไม่พบปัญหา

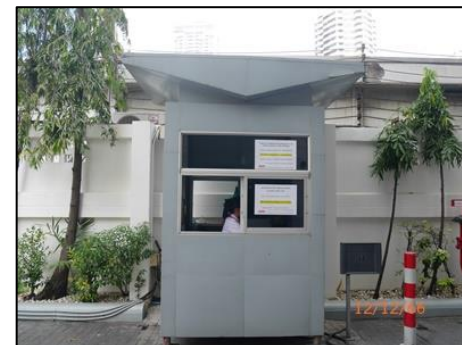
<p>รูปที่ 2.2 เจ้าหน้าที่รักษาความปลอดภัย</p>

3. จัดให้มีเจ้าหน้าที่ประจำพื้นที่จอดรถของโครงการ และทางเข้า – ออกเพื่อควบคุมและอำนวยความสะดวกในการเข้าจอดรถ และป้องกันรถติดภายนอกโครงการ	- โครงการได้จัดให้มีเจ้าหน้าที่ รปภ. ประจำพื้นที่จอดรถของโครงการและบริเวณทางเข้า-ออกโครงการตลอด 24 ชม. (รูปที่ 2.2)	- ไม่พบปัญหา	รูปที่ 2.2

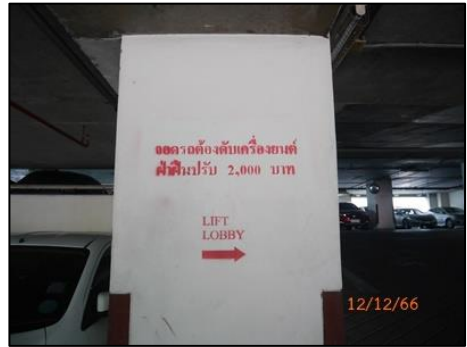
รูปที่ 2.3 ป้ายห้ามติดเครื่องบริเวณที่จอดรถ

ผลกระทบสิ่งแวดล้อม	มาตรการป้องกันและแก้ไขผลกระทบสิ่งแวดล้อม	รายละเอียดการปฏิบัติจริง	ปัญหาและแนวทางแก้ไข	การอ้างอิง
1. คุณภาพอากาศ และระดับเสียง (ต่อ)	2. ปฏิบัติตามกฎหมายที่ห้ามติดเครื่องขณะจอดรถ ในส่วนของที่จอดรถอย่างเคร่งครัด	- โครงการปฏิบัติตามมาตรการฯ อย่างเคร่งครัด และมี ป้ายห้ามติดเครื่อง บริเวณที่จอดรถทุกชั้น (รูปที่ 2.3)	- ไม่พบปัญหา

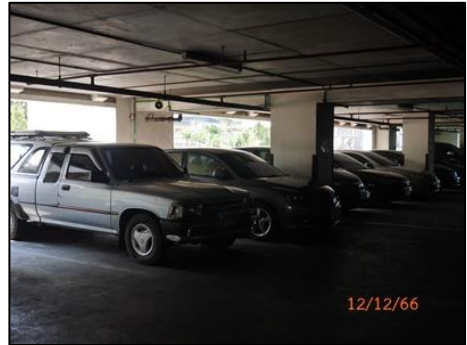
รูปที่ 2.4 พื้นที่จอดรถของอาคารที่มีการระบาย อากาศ

3. โครงการได้ออกแบบที่จอดรถของอาคารให้มีอัตรา การระบายอากาศประมาณ 4 เท่าของปริมาตร ห้องใน 1 ชม. ซึ่งมากกว่าข้อกำหนดตาม กฎกระทรวงฉบับที่ 50 (2540) ออกตามความใน พระราชบัญญัติควบคุมอาคาร พ.ศ. 2522 ที่กำหนดให้มีอัตราการระบายอากาศเท่ากับ 4 เท่าของปริมาตรห้องใน 1 ชม.	- โครงการได้ออกแบบที่จอดรถให้มีการระบายอากาศ และถ่ายเทอากาศเป็นอย่างดี ซึ่งเป็นไปตาม ข้อกำหนดตามกฎกระทรวงฉบับที่ 50 (2540) ออกตามความในพระราชบัญญัติควบคุมอาคาร พ.ศ. 2522 (รูปที่ 2.4)	- ไม่พบปัญหา

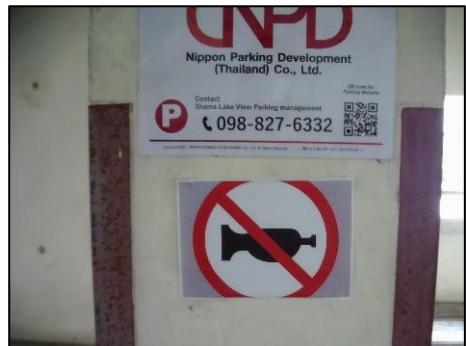
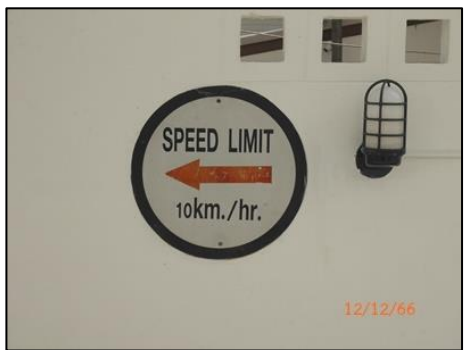
<p>รูปที่ 2.5 ป้ายห้ามบีบแตรและจำกัดความเร็ว</p>

ผลกระทบสิ่งแวดล้อม	มาตรการป้องกันและแก้ไขผลกระทบสิ่งแวดล้อม	รายละเอียดการปฏิบัติจริง	ปัญหาและแนวทางแก้ไข	การอ้างอิง
1. คุณภาพอากาศ และระดับเสียง (ต่อ)	4. ติดตั้งป้ายห้ามบีบแตรหรือเหยียบคันเร่งให้มีเสียงดัง รวมทั้งต้องติดตั้งป้ายจำกัดความเร็วที่วิ่งภายในพื้นที่โครงการไม่เกิน 30 กม./ชม.	- โครงการได้กำชับให้ผู้พักอาศัยรวมถึงเจ้าหน้าที่ห้ามบีบแตรหรือเหยียบคันเร่ง ซึ่งอาจก่อให้เกิดเสียงดังได้ และมีการติดป้ายจำกัดความเร็วของรถยนต์ไม่เกิน 10 กม./ชม. (รูปที่ 2.5)	- ไม่พบปัญหา

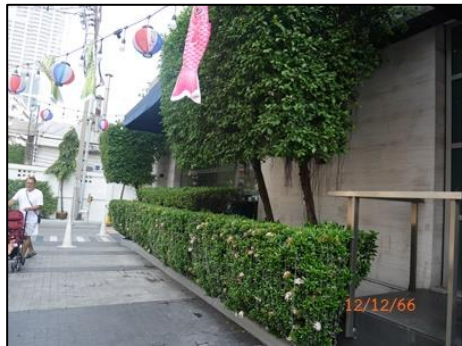
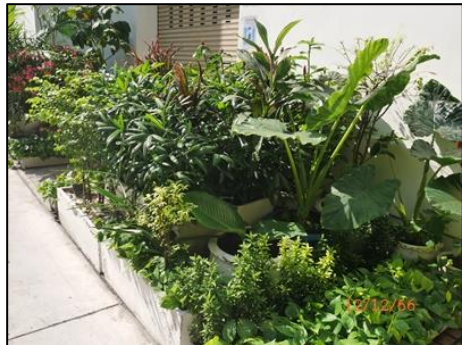
<p>รูปที่ 2.6 ต้นไม้โดยรอบพื้นที่โครงการ</p>

ผลกระทบสิ่งแวดล้อม	มาตรการป้องกันและแก้ไขผลกระทบสิ่งแวดล้อม	รายละเอียดการปฏิบัติจริง	ปัญหาและแนวทางแก้ไข	การอ้างอิง
1. คุณภาพอากาศ และระดับเสียง (ต่อ)	5. ปลูกต้นไม้รอบพื้นที่โครงการเพื่อลดระดับอุณหภูมิ และดูดซับมลพิษ	- โครงการมีการปลูกต้นไม้ บริเวณโดยรอบพื้นที่ว่าง ของโครงการ เพื่อลดระดับอุณหภูมิและดูดซับมลพิษ (รูปที่ 2.6)	- ไม่พบปัญหา

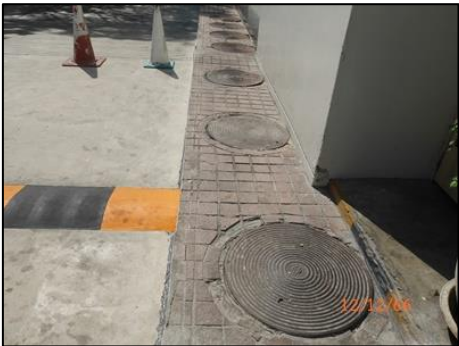
<p>รูปที่ 2.7 ระบบบำบัดน้ำเสีย</p>

ผลกระทบสิ่งแวดล้อม	มาตรการป้องกันและแก้ไขผลกระทบสิ่งแวดล้อม	รายละเอียดการปฏิบัติจริง	ปัญหาและแนวทางแก้ไข	การอ้างอิง
2. แหล่งน้ำและคุณภาพน้ำผิวดิน	1. ระบบบำบัดน้ำเสียของอาคาร A และอาคาร B บริเวณชั้นใต้ดินเป็นชนิดตะกอนเร่ง (Activated Sludge) สามารถรองรับปริมาณน้ำเสียได้สูงสุด 230 และ 150 ลบ.ม./วัน ตามลำดับ	- โครงการมีการสร้างระบบบำบัดน้ำเสียของอาคาร A และอาคาร B บริเวณชั้นใต้ดิน เป็นชนิดตะกอนเร่ง (Activated Sludge) ซึ่งสามารถรองรับน้ำเสียได้สูงสุด 230 และ 250 ลบ.ม./วัน (รูปที่ 2.7)	- ไม่พบปัญหา

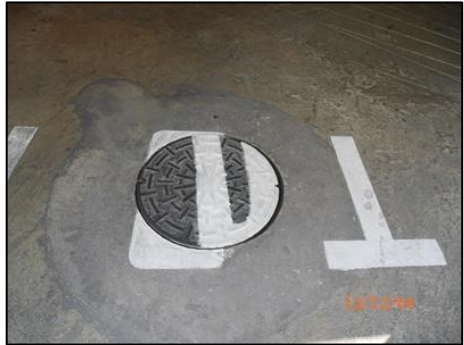
<p>รูปที่ 2.8 ท่อระบายน้ำของโครงการ</p>

ผลกระทบสิ่งแวดล้อม	มาตรการป้องกันและแก้ไขผลกระทบสิ่งแวดล้อม	รายละเอียดการปฏิบัติจริง	ปัญหาและแนวทางแก้ไข	การอ้างอิง
2. แหล่งน้ำและคุณภาพน้ำผิวดิน (ต่อ)	3. ก่อนที่จะระบายน้ำออกสู่อ่างเก็บน้ำสาธารณะ จะต้องติดตั้งตะแกรงดักขยะและตรวจสอบเป็นประจำ เพื่อกำจัดขยะที่ตกค้าง	- โครงการติดตั้งท่อระบายน้ำ (รูปที่ 2.8) และจัดให้มีเจ้าหน้าที่คอยดักเศษขยะออกจากปลายท่อระบายน้ำของโครงการ ก่อนเชื่อมสู่อ่างสาธารณะ เป็นประจำทุกวันพุธ	- ไม่พบปัญหา

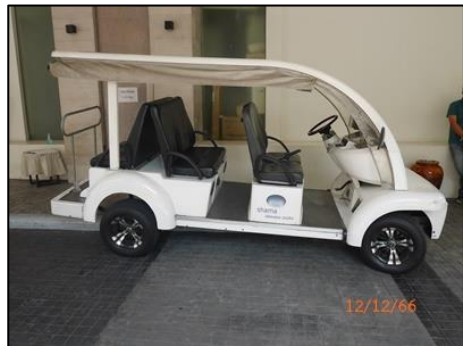
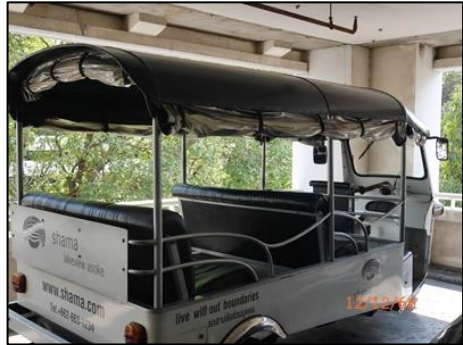
<p>รูปที่ 2.9 ระบบขนส่งของโครงการ</p>

ผลกระทบสิ่งแวดล้อม	มาตรการป้องกันและแก้ไขผลกระทบสิ่งแวดล้อม	รายละเอียดการปฏิบัติจริง	ปัญหาและแนวทางแก้ไข	การอ้างอิง
3. การจราจร	1. ประชาสัมพันธ์ให้ผู้ใช้บริการ และพนักงานของโครงการ ใช้ระบบขนส่งมวลชนให้มากขึ้น เพื่อที่จะได้ลดปริมาณการใช้รถยนต์ส่วนบุคคล	- โครงการมีการประชาสัมพันธ์ให้ผู้ใช้บริการ และพนักงานของโครงการใช้ระบบขนส่งมวลชนให้มากขึ้น และโครงการได้จัดให้มีรถสำหรับรับส่งผู้ให้บริการเป็นรถไฟฟ้าจำนวน 2 คัน และรถตุ๊กตุ๊ก จำนวน 1 คัน (รูปที่ 2.9) เพื่อเป็นการลดปริมาณการใช้รถยนต์ส่วนบุคคล	- ไม่พบปัญหา

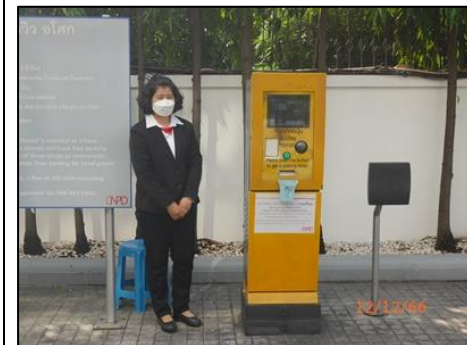
<p>รูปที่ 2.10 เครื่องรับ-จ่ายบัตรอัตโนมัติ</p>

4. จัดให้มีบิโอมยามสำหรับจ่ายบัตรบริเวณทางเข้า - ออกจะตั้งไว้ให้ลึกเข้าไปจากปากทางเข้า - ออกอย่างน้อย 30 เมตรเพื่อป้องกันปัญหาการกีดขวางการจราจร	- โครงการได้จัดให้มีเครื่องอัตโนมัติสำหรับรับ-จ่าย บัตรบริเวณทางเข้า (รูปที่ 2.10) และในส่วนของบริเวณทางออกของโครงการ และมีเจ้าหน้าที่รักษาความปลอดภัยอำนวยความสะดวก	- ไม่พบปัญหา

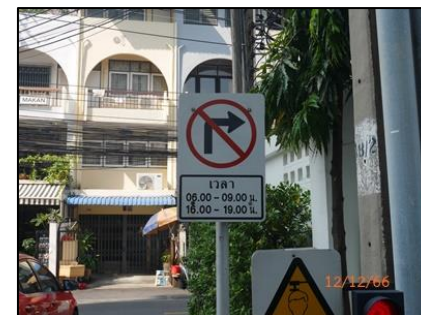
รูปที่ 2.11 ป้ายห้ามเลี้ยวขวาในช่วงชั่วโมงเร่งด่วน

ผลกระทบสิ่งแวดล้อม	มาตรการป้องกันและแก้ไขผลกระทบสิ่งแวดล้อม	รายละเอียดการปฏิบัติจริง	ปัญหาและแนวทางแก้ไข	การอ้างอิง
3. การจราจร (ต่อ)	9. ในช่วงชั่วโมงเร่งด่วนเช้า (06.00-09.00) และช่วงเย็น (16.00-19.00) ห้ามให้รถที่ออกของโครงการเลี้ยวขวาตัดกระแสดการจราจรในซอยสุขุมวิท 16 โดยให้รถทุกคันต้องเลี้ยวซ้ายเข้าซอยสุขุม 16 เพื่อไปใช้เส้นทางลัดออกสู่ซอยอื่นๆ โดยโครงการจัดให้มีการประชาสัมพันธ์ให้ผู้พักอาศัยทราบ และติดตั้งป้ายห้ามเลี้ยวขวาระบุช่วงเวลาไว้บริเวณทางออกของโครงการ	- โครงการได้แบ่งให้มีในช่วงชั่วโมงเร่งด่วนเช้า (06.00-09.00 น.) และช่วงเย็น (16.00-19.00 น.) ห้ามให้รถที่ออกจากทางออกของโครงการเลี้ยวขวาตัดกระแสดการจราจรในซอยสุขุมวิท 16 โดยให้รถทุกคันต้องเลี้ยวซ้ายเข้าซอยสุขุมวิท 16 เพื่อไปใช้เส้นทางลัดออกสู่ซอยอื่นๆ โดยโครงการจัดให้มีการประชาสัมพันธ์ให้ผู้พักอาศัยทราบ และติดตั้งป้ายห้ามเลี้ยวขวา โดยมีการระบุช่วงเวลาไว้บริเวณทางออกของโครงการ (รูปที่ 2.11)	- ไม่พบปัญหา

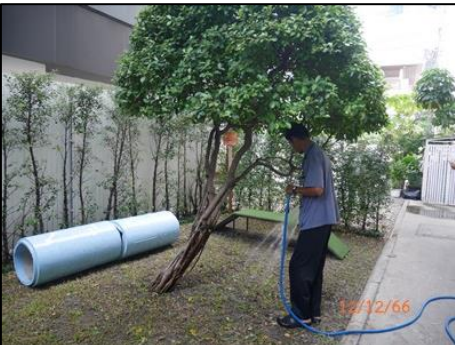
รูปที่ 2.12 เจ้าหน้าที่รดน้ำต้นไม้

ผลกระทบสิ่งแวดล้อม	มาตรการป้องกันและแก้ไขผลกระทบสิ่งแวดล้อม	รายละเอียดการปฏิบัติจริง	ปัญหาและแนวทางแก้ไข	การอ้างอิง
4. การใช้น้ำ (ต่อ)	3. การรดน้ำต้นไม้ อาจจะเลือกใช้แบบสปริงเกอร์ แทนการฉีดน้ำด้วยสายยาง ซึ่งจะประหยัดน้ำได้มากกว่า	- โครงการได้จัดให้มีพื้นที่ปลูกต้นไม้ของโครงการ เป็นแบบแปลงและกระถาง ซึ่งมีขนาดเล็กจึงใช้สายยางในการรดน้ำต้นไม้ (รูปที่ 2.12)	- ไม่พบปัญหา

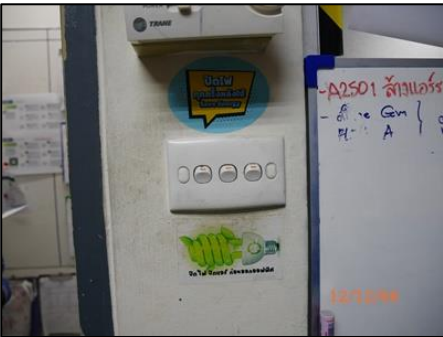
รูปที่ 2.13 ป้ายเตือนเปิด-ปิดไฟ

5. การใช้ไฟฟ้า	1. ส่งเสริมและประชาสัมพันธ์การอนุรักษ์พลังงาน ภายในอาคารให้กับพนักงานประจำอาคาร ผู้พักอาศัย และผู้ใช้บริการจากภายนอก โดยการจัดบอร์ดประชาสัมพันธ์ และติดตั้งป้ายเตือนการเปิด-ปิดไฟ การขึ้นลงลิฟท์ การเปิด-ปิดแอร์ภายในห้องพักเมื่อไม่ได้ใช้งาน เป็นต้น	- โครงการส่งเสริมและประชาสัมพันธ์การอนุรักษ์พลังงานภายในอาคารให้กับพนักงานประจำอาคาร ผู้พักอาศัยและผู้ใช้บริการจากภายนอก โดยการจัดบอร์ดประชาสัมพันธ์ และติดตั้งป้ายเตือนการเปิด-ปิดไฟการขึ้นลงลิฟท์ การเปิด-ปิดแอร์ภายในห้องพักเมื่อไม่ได้ใช้งาน เป็นต้น (รูปที่ 2.13)	- ไม่พบปัญหา

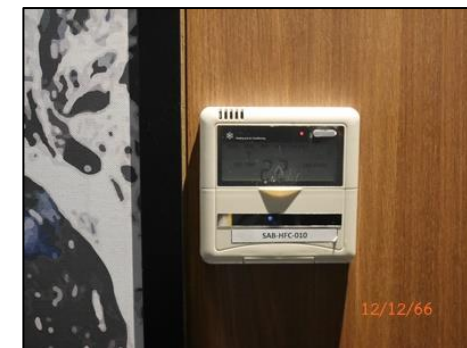
ผลกระทบสิ่งแวดล้อม	มาตรการป้องกันและแก้ไขผลกระทบสิ่งแวดล้อม	รายละเอียดการปฏิบัติจริง	ปัญหาและแนวทางแก้ไข	การอ้างอิง
5. การใช้ไฟฟ้า (ต่อ)	5. ตั้งเทอร์โมสแตทให้ควบคุมอุณหภูมิที่พอเหมาะกับความสบาย (25.5-26.7 °C) ไม่ควรตั้งเทอร์โมสแตทไว้ที่ต่ำสุด และหมั่นตรวจสอบการทำงานของเทอร์โมสแตทว่าปกติหรือไม่	- โครงการมีการติดตั้งเทอร์โมสแตทให้ควบคุมอุณหภูมิที่พอเหมาะ และมีการตรวจสอบการทำงานของเทอร์โมสแตทให้ปกติอยู่เสมอ (รูปที่ 2.14)	- ไม่พบปัญหา

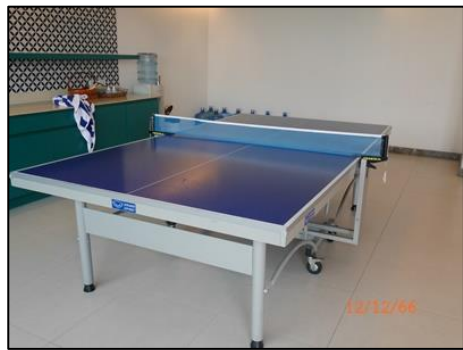
รูปที่ 2.15 พื้นที่นันทนาการของโครงการ

11. พื้นที่ปรับอากาศบางแห่ง เช่น ส่วนภัตตาคาร และนันทนาการ ซึ่งจะมีผู้ใช้มากในบางช่วงเวลา ซึ่งต้องเปิดให้อากาศบริสุทธิ์เข้ามาได้เต็มที่ แต่ถ้าเป็นช่วงเวลาอื่นจะสามารถลดอากาศบริสุทธิ์เข้ามาน้อยลง ซึ่งสามารถประหยัดพลังงานได้	- โครงการได้จัดให้มีพื้นที่นันทนาการ โดยบริเวณพื้นที่นันทนาการ เป็นพื้นที่โปร่ง และมีอากาศบริสุทธิ์ถ่ายเทเป็นอย่างดี (รูปที่ 2.15)	- ไม่พบปัญหา

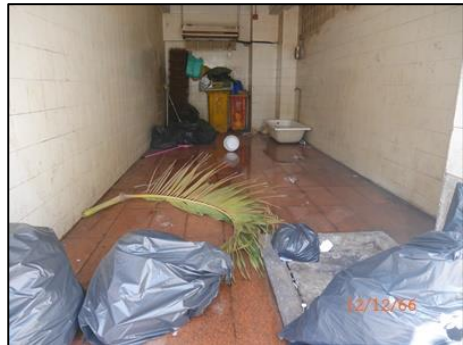
ผลกระทบสิ่งแวดล้อม	มาตรการป้องกันและแก้ไขผลกระทบสิ่งแวดล้อม	รายละเอียดการปฏิบัติจริง	ปัญหาและแนวทางแก้ไข	การอ้างอิง
6. การกำจัดมูลฝอย	1. ห้องพักมูลฝอยที่ทางโครงการจัดเตรียมไว้บริเวณชั้น 1 ของอาคาร A มีขนาดกว้าง × ยาว × สูง เท่ากับ 2.8 × 0.8 × 3.2 ม. คิดเป็นปริมาตร 45 ลบ.ม. ซึ่งสามารถเก็บมูลฝอยที่เกิดขึ้นได้ประมาณ 9 วัน ในกรณีที่ไม่มีรถมาเก็บขนมูลฝอย	- โครงการมีห้องพักมูลฝอยบริเวณชั้น 1 ของอาคาร A และมีการคัดแยกประเภทมูลฝอย (รูปที่ 2.16) ซึ่งจะมีรถเก็บขนมูลฝอยของสำนักงานเขตคลองเตยมาเก็บขนมูลฝอยเป็นประจำทุกวัน (ภาคผนวกที่ 8)	- ไม่พบปัญหา

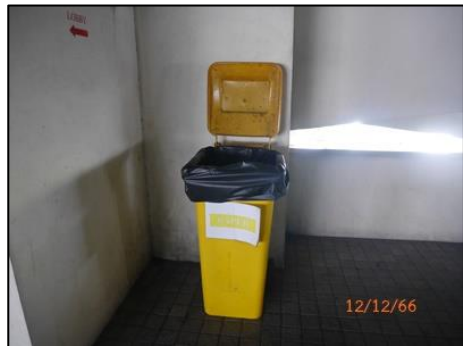
รูปที่ 2.17 ถังรองรับมูลฝอย

รูปที่ 2.16 ห้องพักมูลฝอย
	2. จัดเตรียมถังรองรับมูลฝอยตั้งไว้ตามพื้นที่สาธารณะ และภายในห้องพักให้เพียงพอและเป็นถังรองรับแบบแยกประเภทมูลฝอยที่มีฝาปิดถึงรองรับอย่างมิดชิด	- โครงการได้จัดให้มีถังรองรับมูลฝอยที่มีฝาปิดมิดชิดไว้ตามพื้นที่สาธารณะและภายในห้องพักให้เพียงพอ (รูปที่ 2.17)	- ไม่พบปัญหา

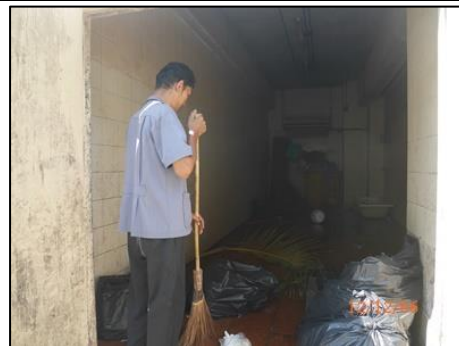
ผลกระทบสิ่งแวดล้อม	มาตรการป้องกันและแก้ไขผลกระทบสิ่งแวดล้อม	รายละเอียดการปฏิบัติจริง	ปัญหาและแนวทางแก้ไข	การอ้างอิง
6. การกำจัดมูลฝอย (ต่อ)	5. ควรทำความสะอาดห้องพักมูลฝอยอย่างน้อย 1 ครั้งต่อสัปดาห์ และน้ำล้างให้ระบายเข้าสู่ระบบบำบัดน้ำเสียของโครงการ	- โครงการได้จัดให้มีเจ้าหน้าที่คอยทำความสะอาดห้องพักมูลฝอยเป็นประจำทุกวัน และน้ำที่ล้างห้องพักมูลฝอยจะระบายเข้าสู่ระบบบำบัดน้ำเสียของโครงการ (รูปที่ 2.18)	- ไม่พบปัญหา

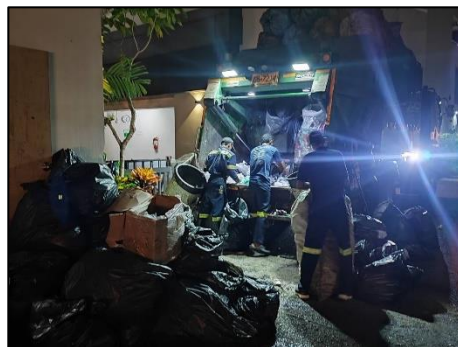
รูปที่ 2.19 รถเก็บขนมูลฝอย

รูปที่ 2.18 เจ้าหน้าที่ทำความสะอาดห้องพักมูลฝอย
	6. ไม่ควรให้มีขยะตกค้างอยู่ในห้องพักขยะมูลฝอย เพื่อป้องกันการแพร่กระจายของเชื้อโรค และกลิ่นไม่พึงประสงค์	- มีรถเก็บขนมูลฝอยของสำนักงานเขตคลองเตย มาเก็บขนมูลฝอยเป็นประจำทุกวัน จึงไม่มีขยะตกค้างอยู่ในห้องพักขยะมูลฝอย เพื่อป้องกันการแพร่กระจายของเชื้อโรคและกลิ่นไม่พึงประสงค์ (รูปที่ 2.19) (ภาคผนวกที่ 8)	- ไม่พบปัญหา

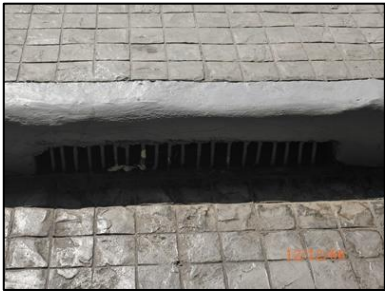
<p>รูปที่ 2.21 รางระบายน้ำ</p>

ผลกระทบสิ่งแวดล้อม	มาตรการป้องกันและแก้ไขผลกระทบสิ่งแวดล้อม	รายละเอียดการปฏิบัติจริง	ปัญหาและแนวทางแก้ไข	การอ้างอิง
8. การระบายน้ำ และป้องกันน้ำท่วม	1. หมั่นตรวจสอบสิ่งอุดตันหรือกีดขวางทางไหลของน้ำในรางระบายน้ำและภายในบ่อพักน้ำ ถ้ามีการสะสมตัวของเศษดิน ตะกอนต่างๆ ในรางระบายน้ำและบ่อพักน้ำมากให้ดำเนินการทำความสะอาดรางระบายน้ำและบ่อพักน้ำ โดยเฉพาะช่วงก่อนถึงฤดูฝนให้ทำการตัดขยะและดินตะกอนที่ตกค้างออกให้หมด รวมทั้งตรวจสอบและทำความสะอาดบ่อพักน้ำสาธารณะหน้าโครงการด้วย	- โครงการได้จัดให้มีเจ้าหน้าที่คอยตรวจสอบสิ่งอุดตันหรือกีดขวางทางไหลของน้ำในรางระบายน้ำและภายในบ่อพักน้ำ พร้อมทั้งมีการติดตั้งตะแกรงดักขยะ และมีการตรวจสอบและทำความสะอาดบ่อพักน้ำสาธารณะหน้าโครงการเป็นประจำ (รูปที่ 2.21)	- ไม่พบปัญหา

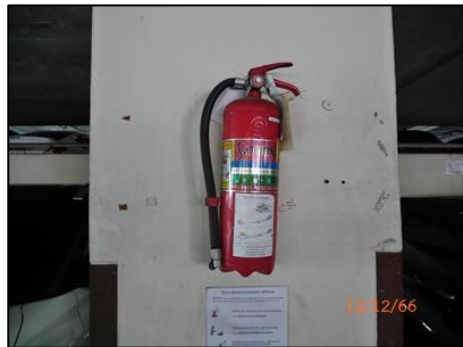
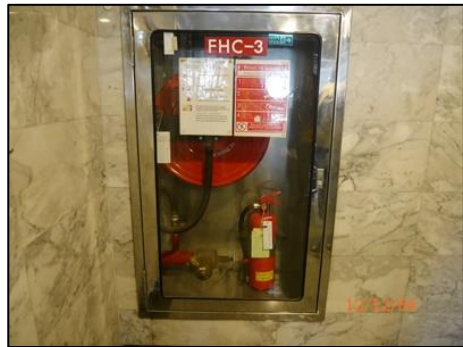
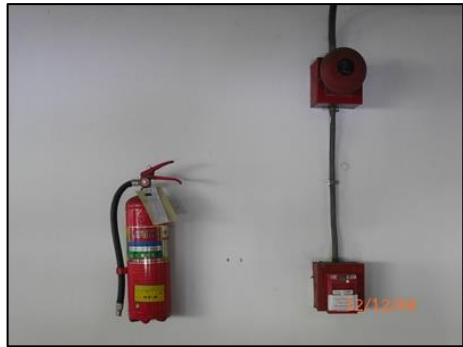
รูปที่ 2.22 อุปกรณ์ดับเพลิง

2. โครงการได้ออกแบบระบบสัญญาณแจ้งเหตุเพลิงไหม้ ระบบผจญเพลิง ทางหนีไฟ ซึ่งประกอบด้วยอุปกรณ์และรายละเอียดการทำงานสอดคล้องกับกฎกระทรวงฉบับที่ 33 (2535) กฎกระทรวงฉบับที่ 50 (2540) และมาตรฐานต่างๆ	- โครงการได้จัดให้มีระบบสัญญาณแจ้งเหตุเพลิงไหม้ ระบบผจญเพลิง ทางหนีไฟ รวมทั้งอุปกรณ์ดับเพลิง ซึ่งมีรายละเอียดการใช้งานตามที่กฎหมายกำหนด (รูปที่ 2.22)	- ไม่พบปัญหา

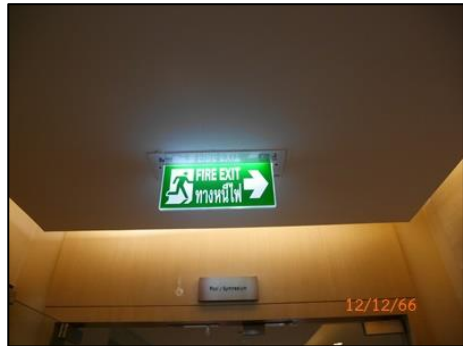
<p>รูปที่ 2.23 ป้ายเส้นทางหนีไฟ</p>

ผลกระทบสิ่งแวดล้อม	มาตรการป้องกันและแก้ไขผลกระทบสิ่งแวดล้อม	รายละเอียดการปฏิบัติจริง	ปัญหาและแนวทางแก้ไข	การอ้างอิง
9. อาชีวอนามัย ความปลอดภัย และการป้องกัน อန္คคภัย (ต่อ)	3. ประชาสัมพันธ์ให้ความรู้แก่ผู้อาศัยผู้ให้บริการ และพนักงาน โครงการทรวบวิธีการปฏิบัติตน เมื่อเกิดไฟไหม้ และการใช้อุปกรณ์ดับเพลิง โดยจัดให้มีข้อมูลฉุกเฉินและติดตั้งแผนผังอาคาร แสดงตำแหน่งทางหนีไฟ และอุปกรณ์ดับเพลิง ประจำบริเวณโงงลิฟท์ของทุกชั้น รวมทั้งจัดทำ ป้ายเรืองแสงแสดงเส้นทางหนีไฟออกเป็น ระยะะยะ	- โครงการได้มีการประชาสัมพันธ์ให้ความรู้แก่ผู้พักอาศัย ผู้ให้บริการและพนักงานโครงการ ทรวบวิธีการปฏิบัติตนเมื่อเกิดไฟไหม้ และการใช้อุปกรณ์ดับเพลิง โดยจัดให้มีคู่มือฉุกเฉิน และติดตั้งแผนผังอาคารแสดงตำแหน่งทางหนีไฟ และอุปกรณ์ดับเพลิงกระจายบริเวณ โงงลิฟท์ของทุกชั้นรวมทั้งจัดทำป้ายเรืองแสงแสดงเส้นทางหนีไฟออกเป็นระยะะยะ (รูปที่ 2.23)	- ไม่พบปัญหา

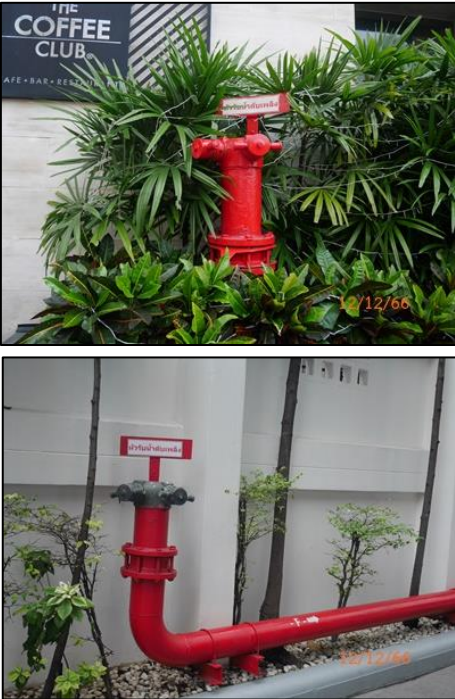
<p>รูปที่ 2.24 จุดรับน้ำดับเพลิง</p>

ผลกระทบสิ่งแวดล้อม	มาตรการป้องกันและแก้ไขผลกระทบสิ่งแวดล้อม	รายละเอียดการปฏิบัติจริง	ปัญหาและแนวทางแก้ไข	การอ้างอิง
9. อาชีวอนามัย ความปลอดภัย และการป้องกัน อัคคีภัย (ต่อ)	7. บริเวณจุดรับน้ำดับเพลิงด้านหน้าอาคาร A และอาคาร B สำหรับรับน้ำจากรถเพลิงที่มีท่อดับเพลิงชนิดข้อต่อสวมเร็วแบบมีเขี้ยวและมีลิ้นกันน้ำกลับ ขนาดเส้นผ่าศูนย์กลาง 65 มม. เพื่อให้บริการกับพื้นที่อาคารและจ่ายน้ำให้กับถังเก็บน้ำชั้นใต้ดิน จะต้องเป็นพื้นที่ว่างไม่มีสิ่งกีดขวางทางวิ่ง	- โครงการมีจุดรับน้ำดับเพลิงด้านหน้าอาคาร A และอาคาร B สำหรับรับน้ำจากรถดับเพลิง (รูปที่ 2.24)	- ไม่พบปัญหา

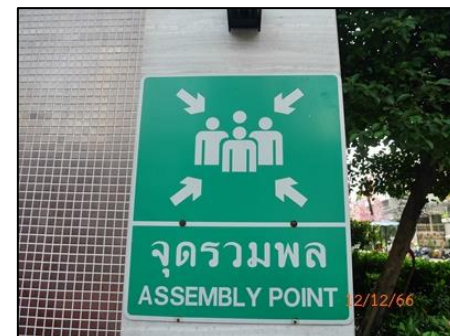
รูปที่ 2.25 จุดรวมพล

ผลกระทบสิ่งแวดล้อม	มาตรการป้องกันและแก้ไขผลกระทบสิ่งแวดล้อม	รายละเอียดการปฏิบัติจริง	ปัญหาและแนวทางแก้ไข	การอ้างอิง
9. อาชีวอนามัย ความปลอดภัย และการป้องกัน อัคคีภัย (ต่อ)	8. จัดให้มีพื้นที่จุดรวมพลของโครงการอยู่บริเวณ ถนนภายในโครงการด้านข้างอาคาร A มีพื้นที่ รวมประมาณ 408 ตรม. คิดเป็น 0.34 ตร.ม./คน เนื่องจากอยู่ภายในพื้นที่โครงการและห่างจาก อุบัติเหตุ จึงไม่กีดขวางเส้นทางวิ่งของรถ ดับเพลิง สามารถอพยพออกไปยังถนนซอย สุขุมวิท 16 ได้โดยสะดวก ดังนั้น จุดรวมพลจึงมี ความเพียงพอที่จะรองรับจำนวนผู้อพยพสูงสุด ของโครงการ ในกรณีเกิดเหตุฉุกเฉิน	- โครงการจัดให้มีพื้นที่จุดรวมพลของโครงการ อยู่บริเวณด้านข้างอาคาร A และบริเวณพื้นที่สี่ เหลี่ยมระหว่างอาคาร A และอาคาร B ซึ่งมีความ เพียงพอที่จะรองรับจำนวนผู้อพยพสูงสุดของ โครงการ ในกรณีเกิดเหตุฉุกเฉินได้ (รูปที่ 2.25)	- ไม่พบปัญหา

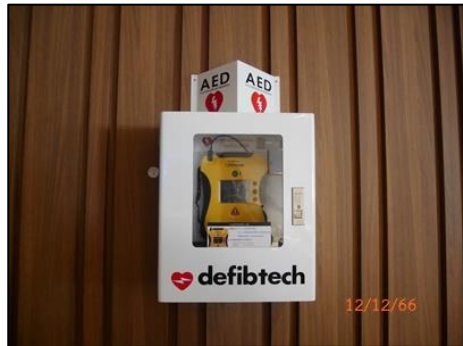
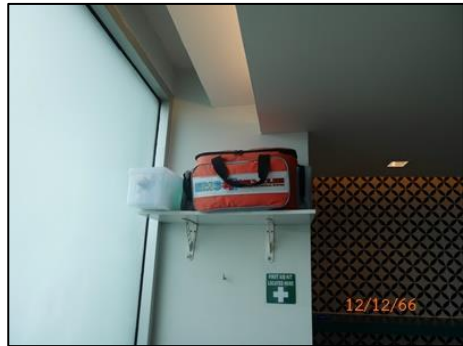
<p>อุปกรณ์ปฐมพยาบาล รูปที่ 2.26 อุปกรณ์ปฐมพยาบาล และพาหนะสำรอง</p>

ผลกระทบสิ่งแวดล้อม	มาตรการป้องกันและแก้ไขผลกระทบสิ่งแวดล้อม	รายละเอียดการปฏิบัติจริง	ปัญหาและแนวทางแก้ไข	การอ้างอิง
10. การสาธารณสุข	<p>มาตรการในการจัดการสาธารณสุขโรค สุขาภิบาล และอนามัยสิ่งแวดล้อม ได้แก่</p> <p>1. จัดเตรียมระบบการปฐมพยาบาล และอุปกรณ์ต่างๆ ที่จำเป็นเบื้องต้น รวมทั้งพาหนะสำรองในกรณีฉุกเฉินที่ต้องนำส่งสถานพยาบาลให้พร้อมในพื้นที่โครงการ</p>	<p>- โครงการได้จัดให้มีอุปกรณ์ปฐมพยาบาล อุปกรณ์ต่างๆ ที่จำเป็นเบื้องต้น รวมทั้งพาหนะสำรองในรถฉุกเฉินที่ต้องนำส่ง (รูปที่ 2.26)</p>	<p>- ไม่พบปัญหา</p>

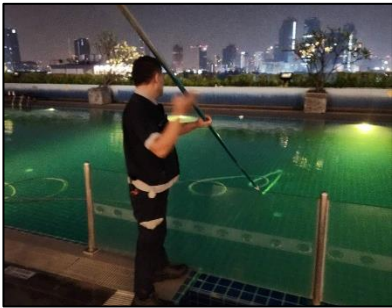
<p>รูปที่ 2.27 การทำความสะอาดและเปลี่ยนน้ำในสระน้ำ</p>

<p>ภาคผนวกที่ 19</p>
	6. ทำความสะอาดและเปลี่ยนน้ำบริเวณสระน้ำอยู่เสมอ	- โครงการมีการทำความสะอาดและเปลี่ยนน้ำบริเวณสระน้ำอยู่เสมอ นอกจากนี้ยังมีการตรวจติดตามคุณลักษณะให้เป็นไปตามเกณฑ์ที่กำหนด (รูปที่ 2.27) (ภาคผนวกที่ 14)	- ไม่พบปัญหา

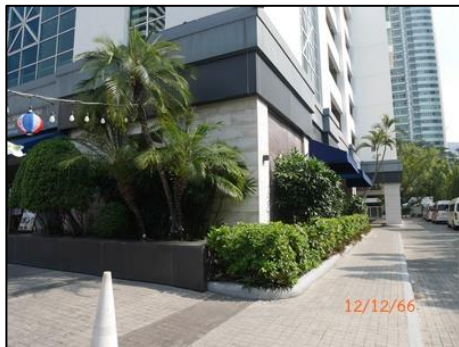
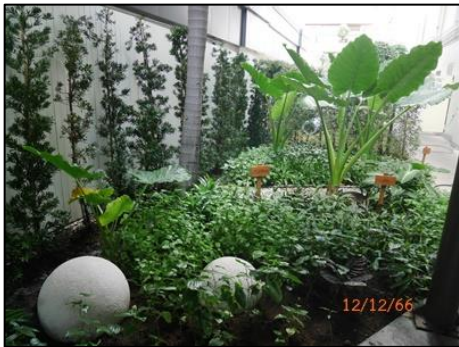
<p>รูปที่ 2.28 พื้นที่สีเขียว</p>

ผลกระทบสิ่งแวดล้อม	มาตรการป้องกันและแก้ไขผลกระทบสิ่งแวดล้อม	รายละเอียดการปฏิบัติจริง	ปัญหาและแนวทางแก้ไข	การอ้างอิง
11. ทัศนียภาพ	<p>1. โครงการได้จัดให้มีพื้นที่สีเขียวรวม 1,898 ตร.ม. คิดเป็นอัตราส่วนพื้นที่สีเขียวต่อจำนวนผู้พักอาศัยกับพนักงานประจำโครงการ (1,214 คน) เท่ากับ 1.6:1 เพื่อเป็นที่พักผ่อนหย่อนใจของผู้พักอาศัย ซึ่งพื้นที่สีเขียวมีตำแหน่งที่ตั้งอยู่ที่บริเวณ</p> <ul style="list-style-type: none"> - ชั้นที่ 1 บริเวณรอบโครงการ ทั้งด้านหน้า ด้านข้างและด้านหลังริมถนนทางเข้าโครงการ มีพื้นที่ประมาณ 968 ตร.ม. หรือร้อยละ 51.0 ของพื้นที่สีเขียวทั้งหมด - บนอาคาร A ชั้นที่ 7 และ 8 บริเวณสระว่ายน้ำและภายในอาคารมีพื้นที่ ประมาณ 177 ตร.ม. หรือร้อยละ 9.3 ของพื้นที่สีเขียวทั้งหมด - บนอาคาร B ชั้นที่ 7, 9, 11, 15, 17, 20 และ 23 มีพื้นที่ประมาณ 735 ตร.ม. หรือร้อยละ 38.7 ของพื้นที่สีเขียวทั้งหมด 	<p>- โครงการได้จัดให้มีพื้นที่สีเขียว เพื่อเป็นที่พักผ่อนหย่อนใจของผู้พักอาศัย (รูปที่ 2.28) ซึ่งพื้นที่สีเขียวมีตำแหน่งที่ตั้งอยู่ที่บริเวณดังนี้</p> <ol style="list-style-type: none"> 1) ชั้นที่ 1 บริเวณรอบโครงการทั้ง ด้านหน้า ด้านข้างและด้านหลังริมถนนทางเข้าโครงการ บนอาคาร A 2) ชั้นที่ 7 และ 8 บริเวณสระว่ายน้ำและภายในอาคารมีพื้นที่ประมาณ 177 ตร.ม. 3) บนอาคาร B ชั้นที่ 7, 9, 11, 15, 17, 20 และ 23 	- ไม่พบปัญหา

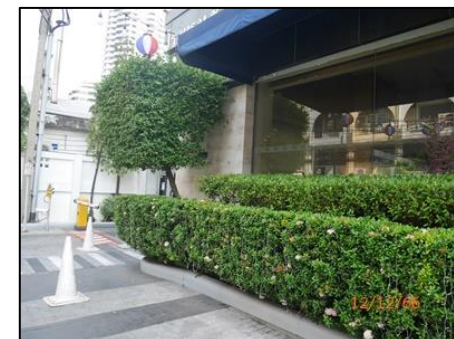
<p>รูปที่ 2.29 ไม้พุ่มบดบังคอนกรีต</p>

ผลกระทบสิ่งแวดล้อม	มาตรการป้องกันและแก้ไขผลกระทบสิ่งแวดล้อม	รายละเอียดการปฏิบัติจริง	ปัญหาและแนวทางแก้ไข	การอ้างอิง
11. ทัศนียภาพ (ต่อ)	2. ดูแลรักษา บำรุงพันธุ์ไม้ในสวนหย่อมให้คงามอยู่เสมอ โดยเฉพาะบริเวณริมขอบอาคารและสวนหย่อมหน้าโครงการ	- โครงการได้มีการดูแลรักษา และบำรุงพันธุ์ไม้ในสวนหย่อมให้คงามอยู่เสมอ โดยเฉพาะบริเวณริมขอบอาคารและสวนหย่อมหน้าโครงการ (รูปที่ 2.28)	- ไม่พบปัญหา	รูปที่ 2.28
	3. ควรปลูกต้นไม้ประเภทไม้เลื้อยเพิ่มมากขึ้นเพื่อให้บดบังส่วนที่เป็นคอนกรีตลง	- โครงการได้ปลูกต้นไม้ประเภทไม้เลื้อยและไม้พุ่ม เพื่อให้บดบังส่วนที่เป็นคอนกรีต (รูปที่ 2.29)	- ไม่พบปัญหา

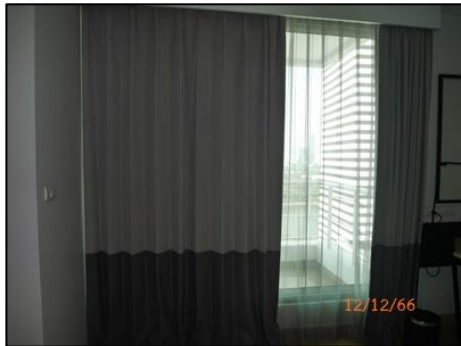
<p>รูปที่ 2.30 ผ้าม่านภายในห้องพัก</p>

ผลกระทบสิ่งแวดล้อม	มาตรการป้องกันและแก้ไขผลกระทบสิ่งแวดล้อม	รายละเอียดการปฏิบัติจริง	ปัญหาและแนวทางแก้ไข	การอ้างอิง
12. การอนุรักษ์พลังงาน	<p>มาตรการอนุรักษ์พลังงานภายในอาคารสามารถดำเนินการในระยะดัดแปลง (การออกแบบและตกแต่ง) โดยการเลือกใช้อุปกรณ์ และวัสดุต่างๆ ให้เหมาะสมกับลักษณะการใช้งาน และเลือกวิธีการอื่นๆ ที่สามารถช่วยอนุรักษ์พลังงานภายในอาคารได้ ซึ่งมาตรการดังกล่าวประกอบด้วย</p> <p>การประหยัดพลังงานไฟฟ้า</p> <ol style="list-style-type: none"> ติดตั้งผ้าม่านหรือมู่ลี่เพื่อป้องกันแสงแดดส่องเข้ามาภายในอาคารและลดอุณหภูมิภายในห้องพักหรือพื้นที่ที่ใช้ระบบปรับอากาศ ซึ่งมีผลทำให้การใช้พลังงานของระบบปรับอากาศน้อยลง 	<p>- โครงการมีการติดตั้งผ้าม่านหรือมู่ลี่ภายในห้องพักทุกห้องเพื่อป้องกันแสงแดดและลดอุณหภูมิภายในห้องพัก และพื้นที่ที่ใช้ระบบปรับอากาศน้อยลง (รูปที่ 2.30)</p>	<p>- ไม่พบปัญหา</p>

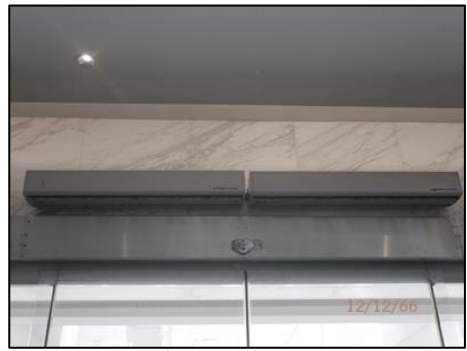
รูปที่ 2.31 ฉนวนอากาศ

ผลกระทบสิ่งแวดล้อม	มาตรการป้องกันและแก้ไขผลกระทบสิ่งแวดล้อม	รายละเอียดการปฏิบัติจริง	ปัญหาและแนวทางแก้ไข	การอ้างอิง
12. การอนุรักษ์พลังงาน (ต่อ)	2. ติดตั้งฉนวนกันความร้อนรอบห้องพักหรือพื้นที่ที่ใช้ระบบปรับอากาศ เพื่อลดการสูญเสียพลังงานจากการถ่ายเทความร้อนเข้ามาภายในตัวอาคาร	- โครงการมีการติดตั้งฉนวนอากาศ เพื่อรักษาความเย็นภายในไม่ให้ไหลออกด้านนอก และกันความร้อนจากภายนอกเข้ามาภายในอาคารได้เป็นอย่างดี (รูปที่ 2.31)	- ไม่พบปัญหา

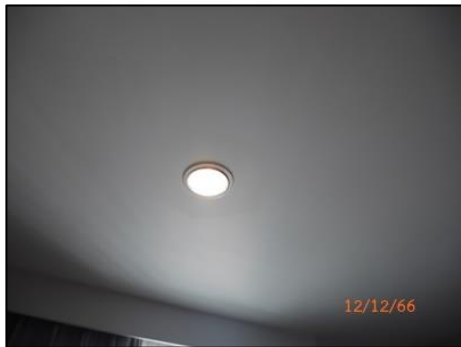
ผลกระทบสิ่งแวดล้อม	มาตรการป้องกันและแก้ไขผลกระทบสิ่งแวดล้อม	รายละเอียดการปฏิบัติจริง	ปัญหาและแนวทางแก้ไข	การอ้างอิง
12. การอนุรักษ์พลังงาน (ต่อ)	5. เลือกใช้หลอดไฟประหยัดพลังงาน เช่น หลอดคอม หลอดตะเกียบ หรือหลอดคอมแพคท์ฟลูออเรสเซนต์	- โครงการได้เลือกใช้หลอดไฟแบบประหยัดพลังงาน เป็นหลอดแบบ LED (รูปที่ 2.32)	- ไม่พบปัญหา

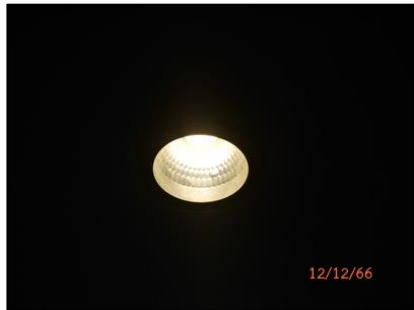
<p>รูปที่ 2.33 โคมไฟที่มีแผ่นสะท้อนแสง</p>

ผลกระทบสิ่งแวดล้อม	มาตรการป้องกันและแก้ไขผลกระทบสิ่งแวดล้อม	รายละเอียดการปฏิบัติจริง	ปัญหาและแนวทางแก้ไข	การอ้างอิง
12. การอนุรักษ์พลังงาน (ต่อ)	7. ภายในห้องพักหรือบริเวณที่ใช้โคมไฟควรใช้โคมไฟแบบมีแผ่นสะท้อนแสง เพื่อช่วยให้แสงสว่างจากหลอดไฟกระจายได้อย่างเต็มประสิทธิภาพ ทำให้ไม่จำเป็นต้องใช้หลอดไฟฟ้าวัตต์สูง จึงช่วยประหยัดพลังงานได้เป็นอย่างดี	- ภายในห้องพักหรือบริเวณที่มีการใช้โคมไฟของโครงการ มีการใช้โคมไฟแบบมีแผ่นสะท้อนแสง เพื่อช่วยให้แสงสว่างจากหลอดไฟกระจายแสงได้อย่างเต็มประสิทธิภาพ ทำให้ไม่จำเป็นต้องใช้หลอดไฟฟ้าวัตต์สูง จึงช่วยประหยัดพลังงานได้เป็นอย่างดี (รูปที่ 2.33)	- ไม่พบปัญหา

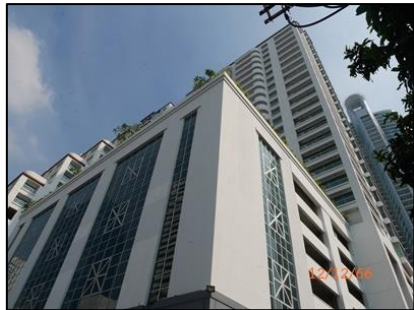
<p>รูปที่ 2.34 โทนสีภายนอกอาคาร</p>

8. ควรใช้สีอ่อนตกแต่งอาคาร ทาผนังนอกอาคาร ส่วนที่เป็นคอนกรีตเพื่อการสะท้อนแสงที่ดี และทาภายในอาคารเพื่อให้ห้องสว่างยิ่งขึ้น	- โครงการเลือกใช้สีอ่อนในการตกแต่ง และทาบริเวณนอกอาคาร ส่วนที่เป็นคอนกรีต เพื่อการสะท้อนแสงที่ดี และทาภายในอาคารเพื่อให้สว่างมากยิ่งขึ้น (รูปที่ 2.34)	- ไม่พบปัญหา

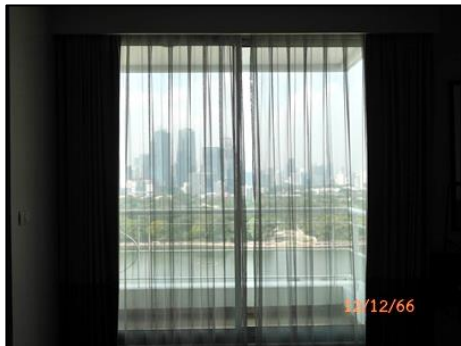
ผลกระทบสิ่งแวดล้อม	มาตรการป้องกันและแก้ไขผลกระทบสิ่งแวดล้อม	รายละเอียดการปฏิบัติจริง	ปัญหาและแนวทางแก้ไข	การอ้างอิง
12. การอนุรักษ์พลังงาน (ต่อ)	9. ใช้แสงสว่างจากธรรมชาติให้มากที่สุด เพื่อให้ความสว่างแก่ภายในห้องพักและส่วนต่างๆ ของอาคาร	- โครงการมีการจัดให้บริเวณรอบๆ พื้นที่โครงการและภายในห้องพักได้รับแสงสว่างจากธรรมชาติอย่างเหมาะสม (รูปที่ 2.35)	- ไม่พบปัญหา

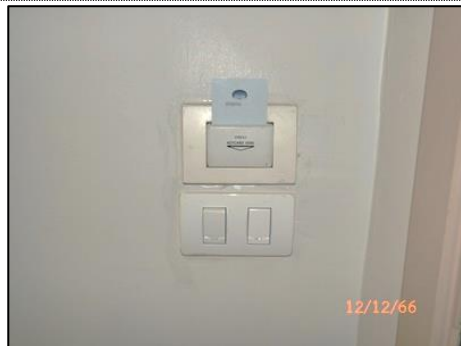
รูปที่ 2.36 ติดตั้งสวิตช์ไฟฟ้า

รูปที่ 2.35 รับแสงธรรมชาติภายในห้องพัก
	10. การติดตั้งสวิตช์ไฟฟ้าของระบบแสงสว่างและระบบปรับอากาศ ควรติดตั้งแยกออกจากกัน เพื่อให้เปิด-ปิดได้เฉพาะจุด ไม่ใช้ปุ่มเดียวกันในการเปิด-ปิดทั้งชั้น และมีตัวบอกให้ทราบถึงสถานะการทำงานของหลอดไฟฟ้าและระบบปรับอากาศในแต่ละส่วนของแต่ละชั้น ซึ่งช่วยลดการสิ้นเปลืองและสูญเสียพลังงานไฟฟ้าได้ดียิ่งขึ้น	- โครงการมีการติดตั้งสวิตช์ไฟฟ้าของระบบแสงสว่างและระบบปรับอากาศแยกออกจากกัน เพื่อให้เปิด-ปิดได้เฉพาะจุด (รูปที่ 2.36)	- ไม่พบปัญหา
