ภาคผนวกที่ 7

ภาพถ่ายผลการปฏิบัติตามมาตรการป้องกันและแก้ไขผลกระทบสิ่งแวดล้อม
และมาตรการติดตามตรวจสอบคุณภาพสิ่งแวดล้อม

ภาพถ่ายผลการปฏิบัติตามมาตรการป้องกันและแก้ไขผลกระทบสิ่งแวดล้อม และมาตรการติดตามตรวจสอบคุณภาพสิ่งแวดล้อม
โครงการ พลัมคอนโด สุขุมวิท 97/1 (ระยะดำเนินการ)
ประจำเดือนกรกฎาคม-ธันวาคม 2566

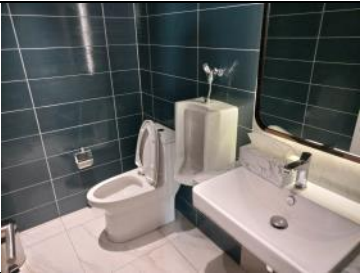
รูปที่ ผ7.11 ถังสำรองน้ำใช้	รูปที่ ผ7.12 อุปกรณ์สุขภัณฑ์ภายในห้องน้ำ

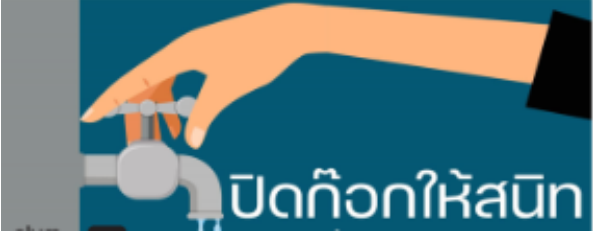
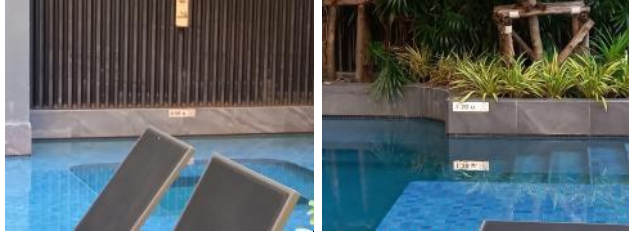
รูปที่ ผ7.13 ป้ายรณรงค์การใช้น้ำอย่างประหยัด	รูปที่ ผ7.14 ป้ายบอกระดับความลึก

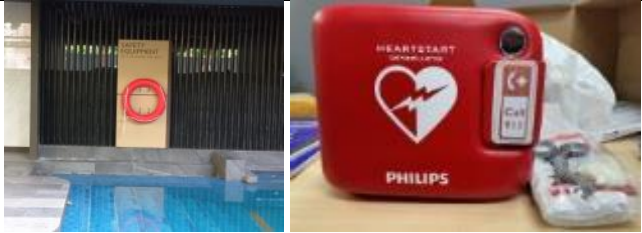
รูปที่ ผ7.15 เจ้าหน้าที่ดูแลสระว่ายน้ำ	รูปที่ ผ7.16 อุปกรณ์ช่วยชีวิต

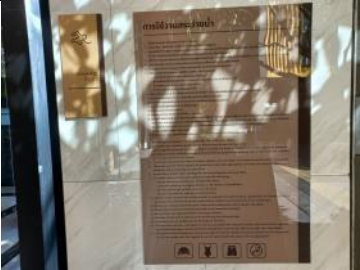
รูปที่ ผ7.17 ป้ายแสดงวิธีการปฐมพยาบาลคนจมน้ำ	รูปที่ ผ7.18 ป้ายแสดงกฎข้อปฏิบัติสำหรับผู้ใช้สระว่ายน้ำ

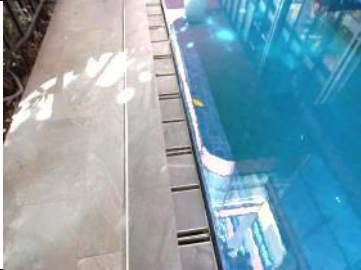
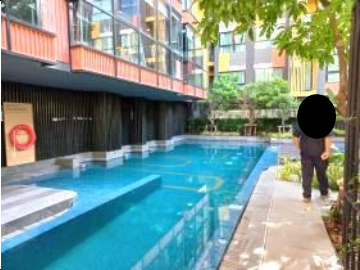
รูปที่ ผ7.19 รางระบายน้ำรอบสระว่ายน้ำ	รูปที่ ผ7.20 สระว่ายน้ำ
