บทที่ 2

ผลการปฏิบัติตามมาตรการป้องกันและแก้ไขผลกระทบสิ่งแวดล้อม

ตารางที่ 2.2-1 การปฏิบัติตามมาตรการการป้องกันและแก้ไขผลกระทบสิ่งแวดล้อมหมู่บ้านจัดสรรนันทวัน พระรามเก้า - อ่อนนุช (ระยะดำเนินการ)

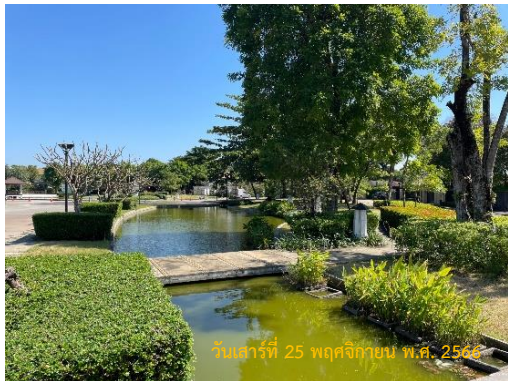
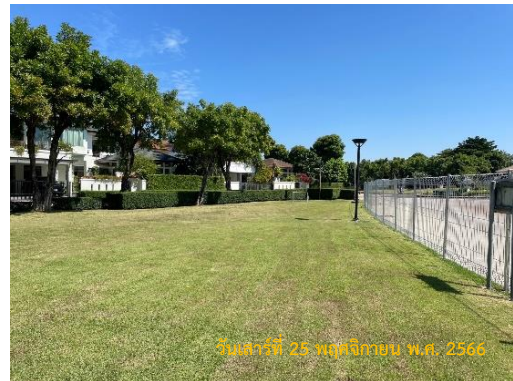
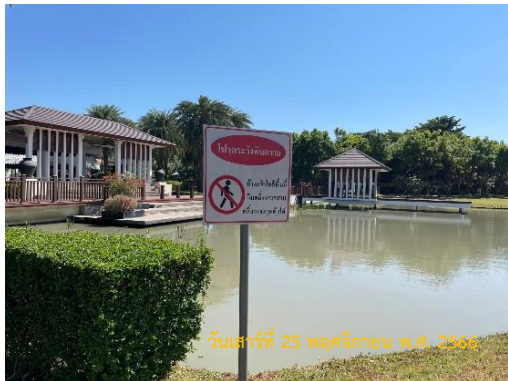
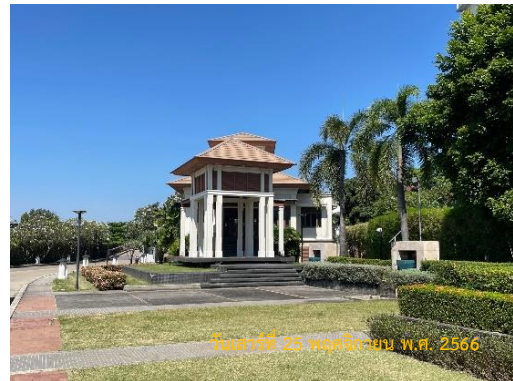
ภาพที่ 2-1 พื้นที่สีเขียวบริเวณสวนสาธารณะ โรงเรียนอนุบาล บริเวณทางเข้า

1. ทรัพยากรสิ่งแวดล้อมทางกายภาพ (ต่อ)			
1.5 ทรัพยากรดิน			
- ทางโครงการมีการจัดแปลงที่ดินสำหรับสวนสาธารณะ และพื้นที่สีเขียวภายในโครงการเพื่อปลูกต้นไม้และหญ้าคลุมดิน	- โครงการได้มีการจัดแปลงที่ดินสำหรับสวนสาธารณะ จำนวน 2 แปลง เพื่อจัดให้เป็นพื้นที่สีเขียวภายในโครงการเพื่อปลูกต้นไม้ทั้งไม้ยืนต้น ไม้พุ่ม ไม้ดอก และพืชคลุมดิน	ภาพที่ 2-1	-

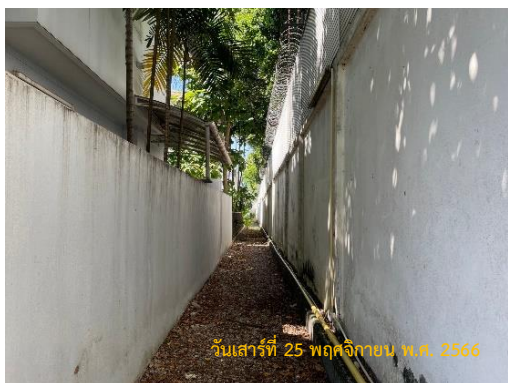
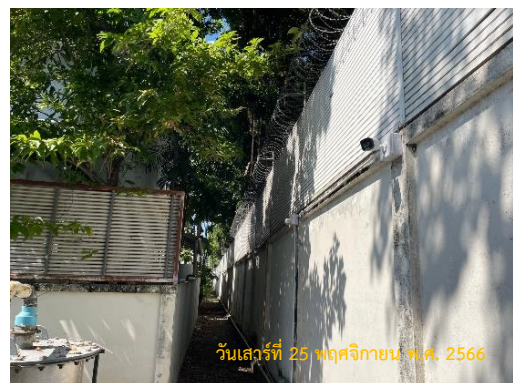
ภาพที่ 2-2 พื้นที่ทางเดินตลอดแนวรั้วที่ติดกับกุฏิพระของวัดคุณแม่จันทร์

3. คุณค่าการใช้ประโยชน์ของมนุษย์			
3.1. การใช้ประโยชน์ที่ดิน <ul style="list-style-type: none"> - กั้นที่ดินระยะ 2.00 เมตร ตลอดแนวรั้วที่ติดกับกฎพระให้เป็นพื้นที่ส่วนกลางสำหรับปลูกต้นไม้ตลอดแนวรั้ว เพื่อลดผลกระทบด้านต่าง ๆ ต่อวัดคุณแม่จันทร์ 	<ul style="list-style-type: none"> - โครงการได้มีการปฏิบัติตามมาตรการบางส่วน โดยโครงการมีการกั้นพื้นที่ส่วนกลางตลอดแนวรั้ว แต่ไม่ได้ทำการปลูกต้นไม้ความสูง 7.00 เมตร ตลอดแนวรั้ว แต่ทางโครงการมีการประชาสัมพันธ์แจ้งให้บ้านพักอาศัยที่ติดกับติดกับกฎพระให้ระมัดระวังไม่ให้เสียงดังเกินไป เพื่อลดผลกระทบทางด้านเสียง 	ภาพที่ 2-2	รายละเอียดตารางที่ 4.2-1

4. คุณค่าคุณภาพชีวิต (ต่อ)			
4.3. ประวัติศาสตร์และโบราณคดี	-	-	-
4.4. สุนทรียภาพและการท่องเที่ยว			
<ul style="list-style-type: none"> ทางโครงการได้จัดให้มีพื้นที่สีเขียวภายในโครงการ เพื่อไม่ให้เกิดผลกระทบด้านลบต่อทัศนียภาพของพื้นที่โครงการและบริเวณโดยรอบพื้นที่โครงการ นอกจากนี้ ยังมีพื้นที่สีเขียวส่วนอื่น ๆ ภายในพื้นที่โครงการ ได้แก่ บริเวณทางเข้า - ออกโครงการ เกะกลางและริมถนน ภายในโครงการทำให้โครงการ ซึ่งจะสร้างความร่มรื่นและสวยงามภายในโครงการ 	<ul style="list-style-type: none"> โครงการได้มีการปฏิบัติตามมาตรการ โดยโครงการได้จัดให้มีพื้นที่สีเขียวภายในโครงการเพื่อไม่ให้เกิดผลกระทบด้านลบต่อทัศนียภาพของพื้นที่โครงการและบริเวณโดยรอบพื้นที่โครงการ นอกจากนี้ ยังมีพื้นที่สีเขียวส่วนอื่น ๆ ภายในพื้นที่โครงการ ได้แก่ บริเวณทางเข้า-ออก เกะกลางและริมถนน ภายในโครงการทำให้สร้างความร่มรื่นและความสวยงามภายในโครงการ 	ภาพที่ 2-1	-
<ul style="list-style-type: none"> ดูแลไม่ให้ตัดทำลายต้นไม้บริเวณแนวรั้วที่ติดกับวัดคุณแม่จันทร์และในกรณีที่พบว่าต้นไม้หัก/ล้ม หรือตาย โครงการจะต้องนำต้นไม้ต้นใหม่ที่มีความสูงไม่น้อยกว่า 7.00 เมตร มาปลูกแทนทันที 	<ul style="list-style-type: none"> โครงการได้ปฏิบัติตามมาตรการบางส่วน โครงการไม่ได้มีการปลูกต้นไม้บริเวณแนวรั้วที่ติดกับวัดคุณแม่จันทร์ ปัจจุบันบริเวณแนวรั้วติดกับวัดคุณแม่จันทร์ โครงการได้จัดสรรเป็นพื้นที่ทางเดินตลอดแนวรั้วติดกับวัดคุณจันทร์ 	ภาพที่ 2-2	รายละเอียดตารางที่ 4.2-1

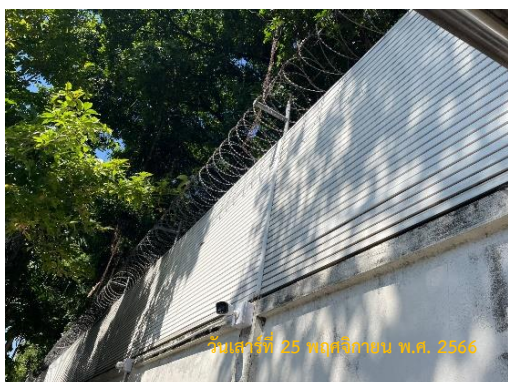
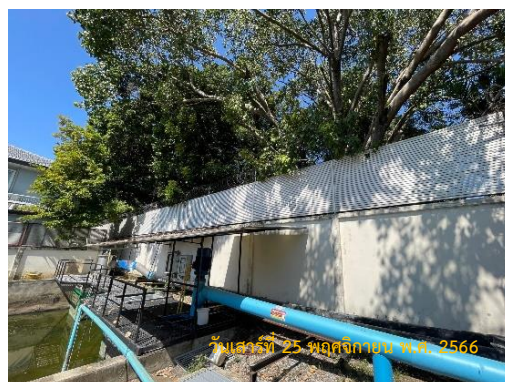
ภาพที่ 2-3 รั้วอิฐบล็อกจากความสูงประมาณ 3 เมตร และเพิ่มระแนง PVC ประมาณ 2 เมตร
บริเวณที่ติดกับชุมชนและวัดคุณแม่จันทร์

1. ทรัพยากรสิ่งแวดล้อมทางกายภาพ (ต่อ)			
<ul style="list-style-type: none"> เสียงดังรบกวน (ต่อ) <ul style="list-style-type: none"> สร้างรั้วอิฐบล็อกความสูง 3 เมตร บริเวณที่ติดกับชุมชนและเพิ่มระแนง PVC อีก 2 เมตร บริเวณที่ติดกับวัดคุณแม่จันทร์ 	<ul style="list-style-type: none"> โครงการได้ปฏิบัติตามมาตรการ โครงการได้มีการสร้างรั้วด้วยอิฐบล็อกความสูงประมาณ 3 เมตร บริเวณที่ติดกับชุมชนเพิ่มระแนง PVC อีกประมาณ 2 เมตร บริเวณที่ติดกับวัดคุณแม่จันทร์ เพื่อลดผลกระทบทางด้านเสียง และมีการเพิ่มรั้วลวดหนามบนรั้วอิฐบล็อกบริเวณรอบโครงการ 	ภาพที่ 2-3	-
<ul style="list-style-type: none"> กันพื้นที่ระยะ 2.00 เมตร ตลอดแนวรั้วที่ติดกับกุฏิพระของวัดคุณแม่จันทร์ให้เป็นพื้นที่ส่วนกลางสำหรับปลูกต้นแคนาความสูง 7.00 เมตร ตลอดแนวรั้ว 	<ul style="list-style-type: none"> โครงการได้มีการปฏิบัติตามมาตรการบางส่วน โดยโครงการมีการกันพื้นที่ส่วนกลางตลอดแนวรั้ว แต่ไม่ได้ทำการปลูกต้นแคนาความสูง 7.00 เมตร ตลอดแนวรั้ว แต่ทางโครงการมีการประชาสัมพันธ์แจ้งให้บ้านพักอาศัยที่ติดกับวัดคุณแม่จันทร์ให้ระมัดระวังไม่ให้เปิดวิทยุ โทรทัศน์ เสียงดังเกินไป เพื่อลดผลกระทบทางด้านเสียง 	ภาพที่ 2-2	รายละเอียดตารางที่ 4.2-1

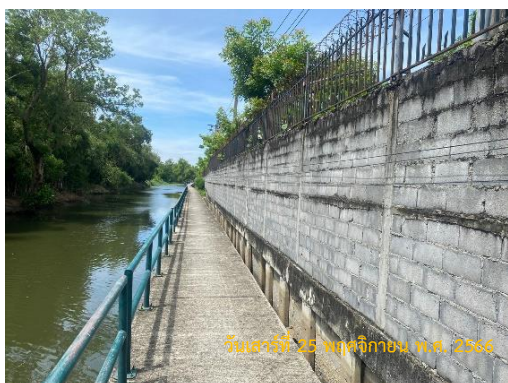
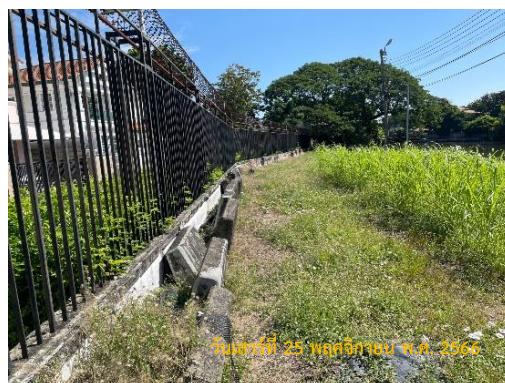
ภาพที่ 2-4 แนวรั้วล้อมรอบพื้นที่โครงการ

- สร้างรั้วล้อมรอบพื้นที่โดยรอบโครงการไว้เพื่อป้องกันไม่ให้เกิดการชะล้างพังทลายของดินหรือชะพาตะกอนดินสู่พื้นที่รอบข้างโครงการ	- โครงการได้ปฏิบัติตามมาตรการ โดยโครงการได้มีการสร้างรั้วด้วยอิฐบล็อกล้อมรอบพื้นที่โดยรอบโครงการ เพื่อป้องกันไม่ให้เกิดการชะล้างพังทลายของดินหรือชะพาตะกอนดินสู่พื้นที่รอบข้างโครงการ	ภาพที่ 2-4	-

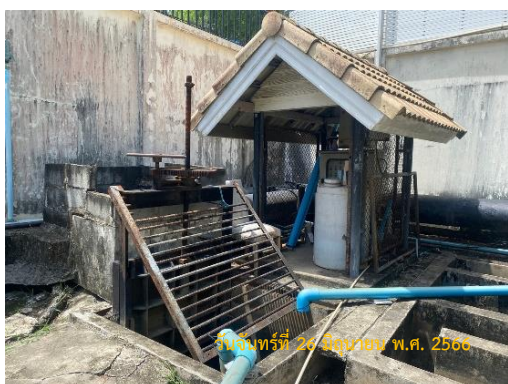
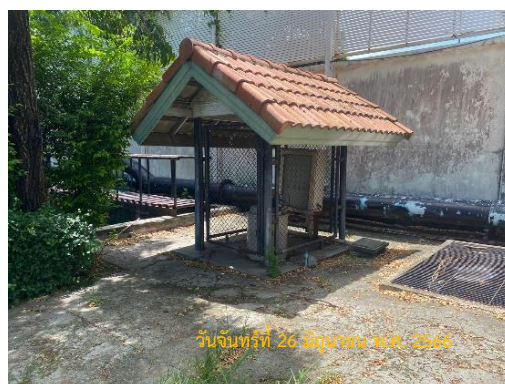
ภาพที่ 2-5 ระบบบำบัดน้ำเสียรวมส่วนกลางภายในโครงการ

1.6 แหล่งน้ำผิวดินและคุณภาพน้ำ			
- ทำการบำบัดน้ำเสียที่เกิดจากโครงการ 2 ขั้นตอน คือ การบำบัดขั้นต้นด้วยถังบำบัดน้ำเสียสำเร็จรูปที่ติดตั้งประจำอยู่ที่บ้าน จากนั้นน้ำเสียที่ถูกบำบัดขั้นต้นแล้วจะถูกส่งไปบำบัดที่ระบบบำบัดน้ำเสียรวม ซึ่งเป็นระบบบำบัดน้ำเสียสำเร็จรูปก่อนระบายลงสู่คลองที่อยู่ใกล้เคียง ซึ่งจะบำบัดน้ำจนมีคุณภาพอยู่ในเกณฑ์มาตรฐานน้ำทิ้ง	- โครงการได้ปฏิบัติตามมาตรการ โดยโครงการทำการบำบัดน้ำเสียที่เกิดจากโครงการ 2 ขั้นตอน คือ การบำบัดขั้นต้นด้วยถังบำบัดน้ำเสียสำเร็จรูปที่ติดตั้งประจำอยู่ที่บ้าน จากนั้นน้ำเสียที่ถูกบำบัดขั้นต้นแล้วจะถูกส่งไปบำบัดที่ระบบบำบัดน้ำเสียรวม ซึ่งเป็นระบบบำบัดน้ำเสียสำเร็จรูปก่อนระบายลงสู่คลองที่อยู่ใกล้เคียง ซึ่งจะบำบัดน้ำจนมีคุณภาพอยู่ในเกณฑ์มาตรฐานน้ำทิ้งก่อนระบายลงสู่ลำคลองแม่จันทน์ และคลองประเวศบุรีรมย์	ภาพที่ 2-5	-

1. ทรัพยากรสิ่งแวดล้อมทางกายภาพ (ต่อ)			
1.6 แหล่งน้ำผิวดินและคุณภาพน้ำ (ต่อ) <ul style="list-style-type: none"> - ตรวจสอบการทำงานของระบบบำบัดน้ำเสียของโครงการทั้งระบบบำบัดน้ำเสียขั้นต้น ระบบบำบัดน้ำเสียรวมส่วนกลางทุกแห่ง ให้มีประสิทธิภาพดีอยู่เสมอ และทำการสูบลากตะกอนในระบบบำบัดน้ำเสียไปกำจัดตามความถี่ที่เหมาะสมตามคู่มือแบบระบบบำบัดน้ำเสียที่ทางโครงการเลือกใช้ได้ระบุไว้ 	<ul style="list-style-type: none"> - โครงการได้ปฏิบัติตามมาตรการบางส่วน โดยโครงการได้ทำการตรวจสอบการทำงานของระบบบำบัดน้ำเสียของโครงการทั้งระบบบำบัดน้ำเสียขั้นต้น ระบบบำบัดน้ำเสียรวมส่วนกลางทุกแห่งให้ประสิทธิภาพดีอยู่เสมอ ยังไม่ได้ทำการการสูบลากตะกอนในระบบบำบัดน้ำเสีย ได้มีการกำจัดวัชพืชและทำการลอกคลองบ่อหน่วงน้ำบริเวณระบบบำบัดน้ำเสียรวมส่วนกลางให้มีประสิทธิภาพดีอยู่เสมอ 	<p>ภาพที่ 2-5 และภาพที่ 2-21</p>	<p>รายละเอียดตารางที่ 4.2-1</p>
<ul style="list-style-type: none"> - ดูแลให้ระบบบำบัดน้ำเสียรวมส่วนกลางของโครงการทุกแห่งเปิดทำงานอยู่ตลอดเวลา 	<ul style="list-style-type: none"> - โครงการได้ปฏิบัติตามมาตรการ โดยโครงการได้ดูแลให้ระบบบำบัดน้ำเสียรวมส่วนกลางของโครงการเปิดทำงานอยู่ตลอดเวลา 	<p>ภาพที่ 2-5</p>	<p>-</p>

<ul style="list-style-type: none"> - ป้องกันไม่ให้น้ำเสียระบายลงคลองก่อนที่จะได้รับการบำบัดจากระบบบำบัดน้ำเสียรวมส่วนกลางของโครงการทุกแห่ง 	<ul style="list-style-type: none"> - โครงการได้ปฏิบัติตามมาตรการ โดยโครงการได้เปิดระบบบำบัดน้ำเสียรวมส่วนกลางทุกแห่งตลอดเวลา 	<p>ภาพที่ 2-5</p>	<p>-</p>

<ul style="list-style-type: none"> - ดูแลให้ระบบบำบัดน้ำเสียรวมส่วนกลางของโครงการทุกแห่งเปิดทำงานอยู่ตลอดเวลา 	<ul style="list-style-type: none"> - โครงการได้มีการจัดเจ้าหน้าที่ดูแลให้ระบบบำบัดน้ำเสียรวมส่วนกลางของโครงการทุกแห่งมีการเปิดทำงานอยู่ตลอดเวลา 	<p>ภาพที่ 2-5</p>	-
<ul style="list-style-type: none"> - ต้องมีการติดตามตรวจสอบระบบบำบัดน้ำเสียรวมส่วนกลางของโครงการทุกแห่งให้มีประสิทธิภาพที่ดีอยู่เสมอ โดยจัดให้มีเจ้าหน้าที่ดูแลบำรุงรักษาระบบบำบัดน้ำเสีย 	<ul style="list-style-type: none"> - โครงการได้มีการปฏิบัติตามมาตรการ โดยโครงการได้จัดให้มีเจ้าหน้าที่ดูแล และติดตามตรวจสอบระบบบำบัดน้ำเสียรวมส่วนกลางของโครงการทุกแห่งให้มีประสิทธิภาพที่ดีอยู่เสมอ 	<p>ภาพที่ 2-5</p>	-

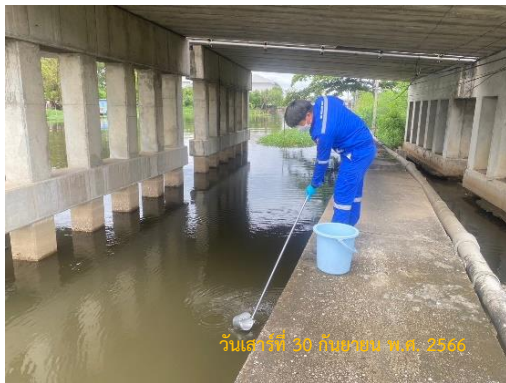
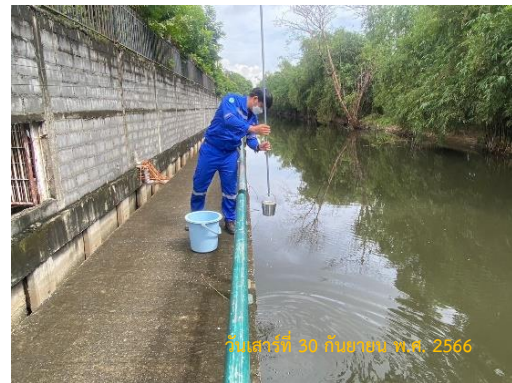
ภาพที่ 2-6 การเก็บตัวอย่างคุณภาพน้ำผิวดิน

1. ทรัพยากรสิ่งแวดล้อมทางกายภาพ (ต่อ)			
1.6 แหล่งน้ำผิวดินและคุณภาพน้ำ (ต่อ) <ul style="list-style-type: none"> - เก็บและวิเคราะห์ตัวอย่างน้ำทิ้ง โดยการเก็บตัวอย่างน้ำในคลอง บริเวณจุดระบายน้ำทิ้งจากโครงการ ซึ่งน้ำทิ้งที่เก็บมาทำการวิเคราะห์ตามดัชนีคุณภาพน้ำ คือ ตรวจวัดมีดังนี้ ความเป็นกรด-ด่าง (pH) ค่าบีโอดี (BOD) ปริมาณของแข็งแขวนลอย (Suspended Solids) สารที่ละลายได้ทั้งหมด (Total Dissolved Solids) ไขมันและน้ำมัน (Grease & Oil) ไนโตรเจนในรูป (TKN) ปริมาณโคลิฟอร์มแบคทีเรียทั้งหมด (Total Coliform Bacteria) และปริมาณโคลิฟอร์ม-แบคทีเรียชนิดพีคัล (Fecal Coliform Bacteria) ด้วยความถี่เดือนละ 1 ครั้ง 	<ul style="list-style-type: none"> - โครงการได้ปฏิบัติตามมาตรการ โดยโครงการได้มีการติดตามตรวจสอบคุณภาพน้ำผิวดินบริเวณคลองประเวศบุรีรมย์ และคลองแม่จันทร์ และตรวจสอบคุณภาพน้ำทิ้งบริเวณจุดระบายน้ำทิ้งก่อนปล่อยออกจากโครงการ เดือนละ 1 ครั้ง พบว่าบีโอดี สารแขวนลอย ไนโตรเจนทั้งหมดสูงเกินเกณฑ์มาตรฐานคุณภาพน้ำทิ้งในบางเดือน 	<p>ภาพที่ 2-6 และ 2-7 (ภาคผนวกที่ 2) เอกสารแนบที่ 2-1 และ 2-2</p>	<p>รายละเอียดตารางที่ 4.2-1</p>

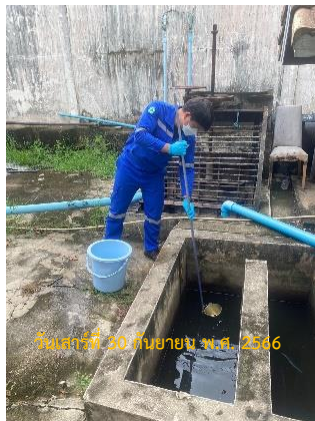
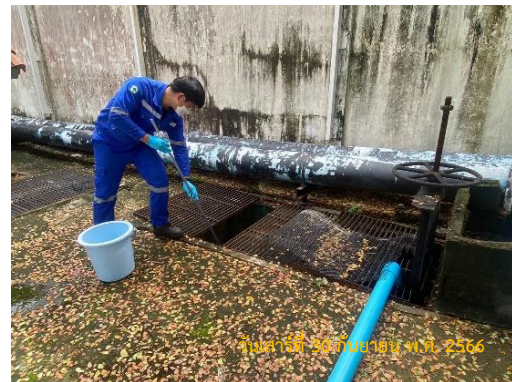
ภาพที่ 2-7 การเก็บตัวอย่างคุณภาพน้ำทิ้ง

มาตรการป้องกันและแก้ไขผลกระทบสิ่งแวดล้อม	ผลการปฏิบัติตามมาตรการป้องกันและแก้ไขผลกระทบสิ่งแวดล้อม	รูปภาพและเอกสารอ้างอิง	ปัญหา / อุปสรรคและแนวทางการแก้ไข
<p><u>3.7. การบำบัดน้ำเสีย (ต่อ)</u></p> <ul style="list-style-type: none"> - จัดให้มีการตรวจสอบคุณภาพน้ำทิ้งของโครงการอย่างสม่ำเสมอ โดยการตรวจวัดในรูปของความเป็นกรด-ด่าง ค่าบีโอดี ปริมาณของแข็งแขวนลอย สารที่ละลายได้ทั้งหมด ไขมันและน้ำมัน ไนโตรเจนในรูปทีเคเอ็น (TKN) โคลิฟอร์มแบคทีเรียทั้งหมด และโคลิฟอร์มแบคทีเรียชนิดฟิคัล 	<ul style="list-style-type: none"> - โครงการได้มีการปฏิบัติตามมาตรการ โดยโครงการได้มีการติดตามตรวจสอบคุณภาพน้ำทิ้งเป็นประจำทุกเดือน เดือนละ 1 ครั้ง โดยว่าจ้างบริษัทเอกชนเข้ามาทำการเก็บตัวอย่าง โดยการตรวจวัดพารามิเตอร์ดังนี้ ได้แก่ ความเป็นกรด-ด่าง ค่าบีโอดี ปริมาณของแข็งแขวนลอย สารที่ละลายได้ทั้งหมด ไขมันและน้ำมัน ไนโตรเจนในรูปทีเคเอ็น (TKN) โคลิฟอร์มแบคทีเรียทั้งหมด และโคลิฟอร์มแบคทีเรียชนิดฟิคัล 	<p>ภาพที่ 2-7 (ภาคผนวกที่ 2) เอกสารแนบที่ 2-2</p>	<p>รายละเอียดตารางที่ 4.2-1</p>

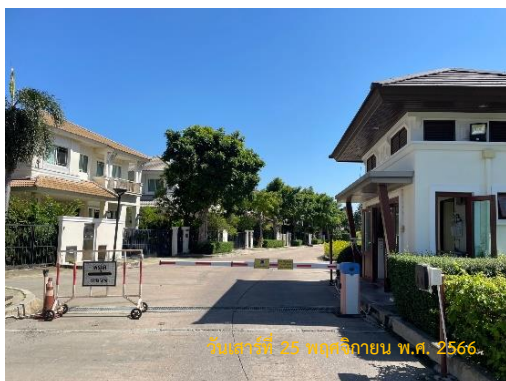
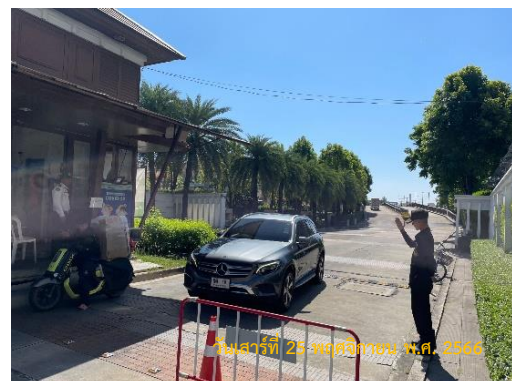
ภาพที่ 2-8 พนักงานรักษาความปลอดภัยควบคุมการผ่านเข้า - ออกของรถ และดูแลระบบการจราจรภายในโครงการ

3.2. การคมนาคมขนส่ง <ul style="list-style-type: none"> - จัดให้มีพนักงานรักษาความปลอดภัยควบคุมการผ่านเข้า - ออกของรถ 	<ul style="list-style-type: none"> - โครงการได้ปฏิบัติตามมาตรการ โดยโครงการได้จัดให้มีพนักงานรักษาความปลอดภัยควบคุมการเข้า-ออกของรถตลอด 24 ชั่วโมง โดยมีการแบ่งพนักงานเป็น 2 กะ คือกะกลางวัน และกะกลางคืน พร้อมติดตั้งระบบกล้องวงจรปิด 	ภาพที่ 2-8	-
<ul style="list-style-type: none"> - จัดทำป้ายสัญญาณการจราจรหรือสัญลักษณ์อื่น ๆ ที่เห็นได้ชัดเจน เพื่อให้การจราจรมีความสะดวกมากขึ้น และซ่อมแซมหากพบว่าชำรุด 	<ul style="list-style-type: none"> - โครงการได้ปฏิบัติตามมาตรการ โดยโครงการได้จัดทำป้ายสัญญาณการจราจร เช่น ป้ายจำกัดความเร็ว ป้ายทางแยกป้ายวงเวียน ที่เห็นได้อย่างชัดเจนเพื่อให้การจราจรมีความสะดวกมากขึ้น 	ภาพที่ 2-9	-
<ul style="list-style-type: none"> - จัดอบรมพนักงานรักษาความปลอดภัยที่ควบคุมการผ่านเข้า - ออกของรถและที่ดูแลระบบการจราจรของโครงการเป็นประจำ 	<ul style="list-style-type: none"> - โครงการได้ปฏิบัติตามมาตรการ โดยโครงการได้จัดให้มีการอบรมเกี่ยวกับควบคุมการผ่านเข้า - ออก และอบรมเกี่ยวกับระบบการจราจรที่เกี่ยวข้องกับโครงการให้แก่พนักงานเพื่อรักษาความปลอดภัยแก่ทุกคน 	ภาพที่ 2-8	-

- ปักป้ายเตือนและจัดคันชะลอความเร็ว เพื่อให้รถชะลอความเร็วก่อนเลี้ยวออกจากโครงการสู่ถนนอ่อนนุชและถนนคูขนานทางหลวงวงแหวนตะวันออก	- โครงการได้ปฏิบัติตามมาตรการ โดยโครงการได้จัดให้มีป้ายเตือน และคันชะลอความเร็วก่อนเลี้ยวออกจากโครงการสู่ถนนอ่อนนุชและถนนคูขนานทางหลวงวงแหวนตะวันออก	ภาพที่ 2- 8	-

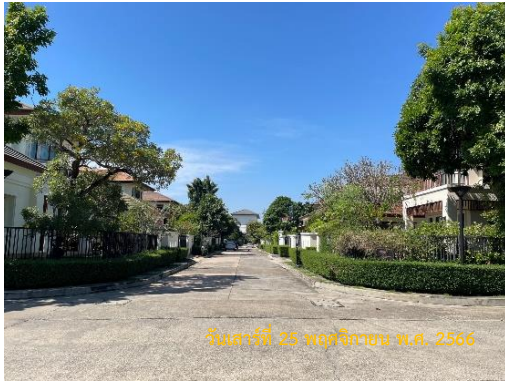
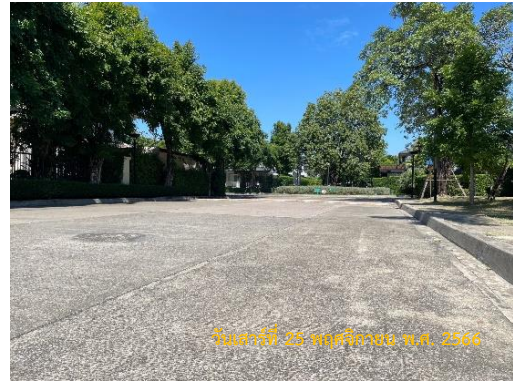
ภาพที่ 2-10 สภาพถนนภายในโครงการ

3. คุณค่าการใช้ประโยชน์ของมนุษย์ (ต่อ)			
3.2. การคมนาคมขนส่ง (ต่อ)			
- ตรวจสอบสภาพถนนภายในโครงการอย่างสม่ำเสมอ หากพบว่ามีสภาพชำรุดต้องรีบซ่อมแซม	- โครงการได้ปฏิบัติตามมาตรการ โดยโครงการได้มีการตรวจสอบสภาพถนนในพื้นที่โครงการอย่างสม่ำเสมอ ซึ่งหากพบว่ามีสภาพชำรุดหรือทรุดโทรมก็จะทำการซ่อมแซมโดยทันที	ภาพที่ 2-10	-

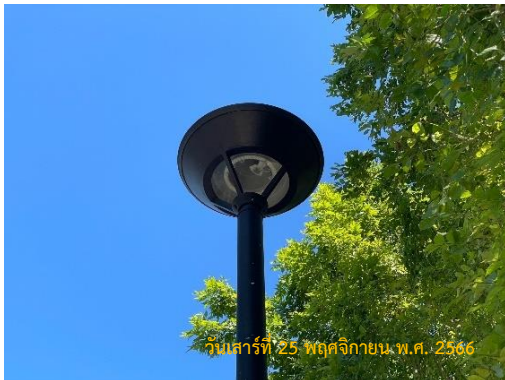
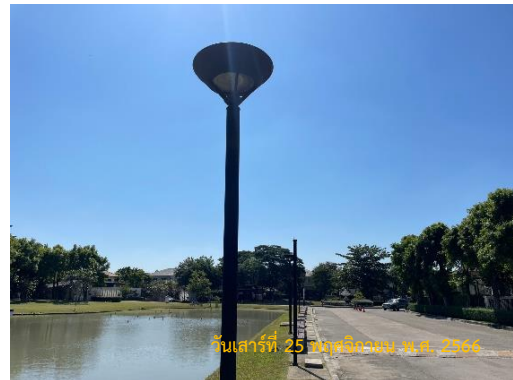
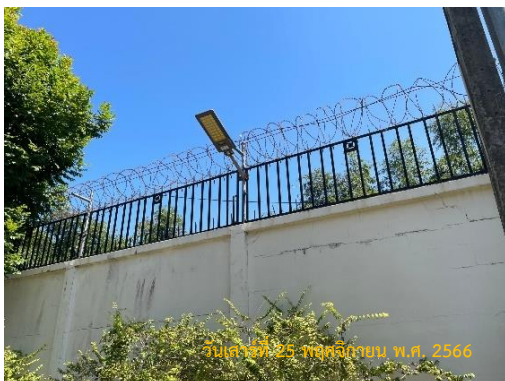
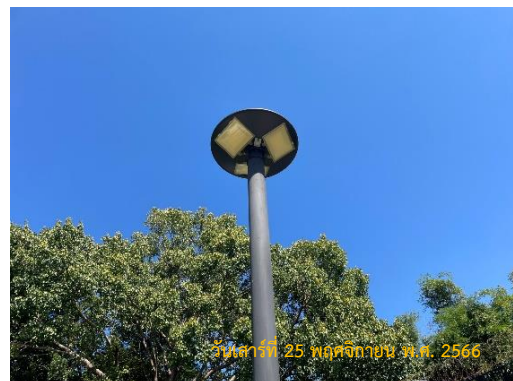
ภาพที่ 2-11 ไฟส่องสว่างภายในโครงการ

- จัดให้มีไฟส่องสว่างอย่างเพียงพอโดยเฉพาะในเวลากลางคืนทั้งภายในโครงการและบริเวณแนวรั้วเป็นระยะ ๆ เพื่อให้เกิดความปลอดภัยต่อการสัญจรตามทางเดินเท้าที่อยู่ริมคลอง	- โครงการได้ปฏิบัติตามมาตรการ โครงการได้จัดให้มีไฟส่องสว่างบริเวณริมถนน ทางเท้า สวนสาธารณะ โดยเฉพาะบริเวณแนวรั้วเป็นระยะ ๆ เพื่อให้แสงสว่างแก่ผู้ที่สัญจรตามทางเท้าที่อยู่ริมคลอง	ภาพที่ 2-11	-

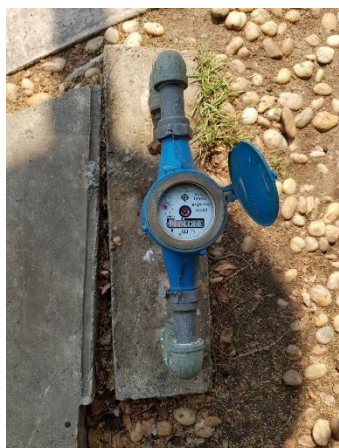
ภาพที่ 2-12 มิเตอร์น้ำภายในโครงการ

3. คุณค่าการใช้ประโยชน์ของมนุษย์ (ต่อ)			
3.3. การใช้น้ำ			
- ตรวจสอบสภาพท่อประปาและดูแลให้อยู่ในสภาพดีอยู่เสมอ และรีบซ่อมแซมหากมีการรั่วหรือชำรุด	- โครงการได้ปฏิบัติตามมาตรการ โดยโครงการได้จัดให้มีเจ้าหน้าที่คอยตรวจสอบและดูแลระบบสาธารณูปโภคต่าง ๆ ภายในพื้นที่โครงการอย่างสม่ำเสมอ โดยมีการจดบันทึกอย่างสม่ำเสมอ หากพบว่าการรั่วหรือชำรุดจะรีบดำเนินการซ่อมแซมโดยทันที	ภาพที่ 2-12 และ (ภาคผนวกที่ 2) เอกสารแนบที่ 2-4	-

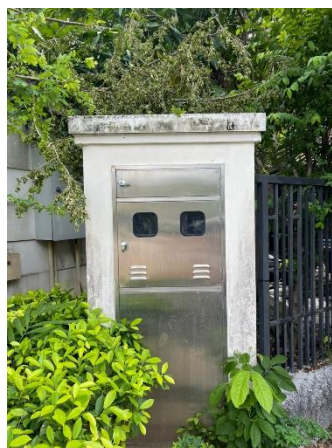
ภาพที่ 2-13 มิเตอร์ไฟฟ้า

3. คุณค่าการใช้ประโยชน์ของมนุษย์ (ต่อ)			
3.4. การใช้ไฟฟ้า - ตรวจสอบระบบไฟฟ้าภายในโครงการให้อยู่ในสภาพดีอยู่เสมอ และรีบซ่อมแซมหากมีสภาพชำรุด	- โครงการได้ปฏิบัติตามมาตรการ โดยโครงการได้จัดให้มีเจ้าหน้าที่คอยตรวจสอบและดูแลระบบสาธารณูปโภคต่าง ๆ ภายในพื้นที่โครงการอย่างสม่ำเสมอ ระบบไฟฟ้าในพื้นที่โครงการ ได้แก่ บ่อบำบัด สวนสาธารณะ สำนักงานนิติ สโมสร และพื้นที่น้ำพุหน้าหมู่บ้าน ได้มีการจดบันทึกและตรวจเช็คไฟฟ้าเป็นประจำทุกเดือน ซึ่งหากพบว่ามีอาการชำรุด โครงการมีการแจ้งให้หน่วยงานที่เกี่ยวข้องเข้ามาดำเนินการซ่อมแซมโดยทันที เนื่องจากระบบไฟฟ้าเป็นระบบใต้ดินทั้งหมด ซึ่งจะมีห้อง main ไฟฟ้าแรงสูงภายในโครงการ ดังนั้นจึงต้องมีเจ้าหน้าที่เข้ามาดูแลและติดตามตรวจสอบอย่างสม่ำเสมอ	ภาพที่ 2-13, 2-14 และ (ภาคผนวกที่ 2) เอกสารแนบที่ 2-5	-

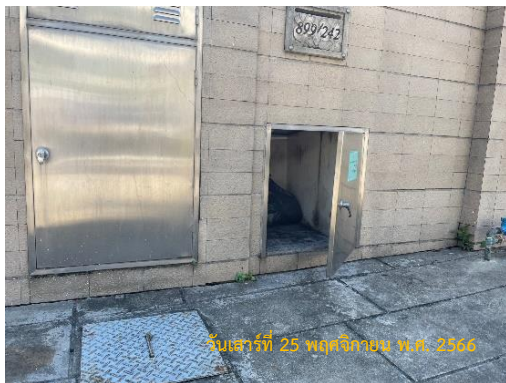
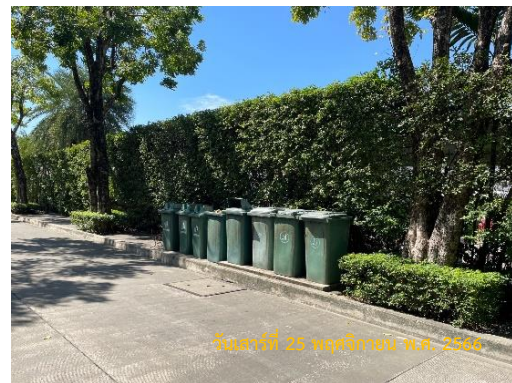
ภาพที่ 2-15 ถังรองรับขยะมูลฝอยภายในโครงการ

3. คุณค่าการใช้ประโยชน์ของมนุษย์ (ต่อ)			
3.5. การสื่อสาร	-	-	-
3.6. การจัดการมูลฝอยและสิ่งปฏิกูล <ul style="list-style-type: none"> - จัดให้มีถังรองรับมูลฝอยสำหรับบ้านพักอาศัยแต่ละหลัง โดยเป็นช่องพักขยะแบบติดรั้วบ้านแต่ละหลัง มีฝาปิดมิดชิด และมีช่องเปิดอยู่ด้านนอกรั้วรวมถึงมีสัญลักษณ์ติดว่า "ขยะเปียก" และ "ขยะแห้ง" เพื่อให้เจ้าหน้าที่เข้ามาทำการเก็บขยะมูลฝอย สำหรับแปลงที่ดินโรงเรียนอนุบาลสโมสร และสำนักงานนิติบุคคลหมู่บ้านจัดสรรนั้นทางโครงการจะจัดเตรียมถังรองรับมูลฝอย สำหรับแต่ละแปลงที่ดินไว้อย่างเพียงพอ 	<ul style="list-style-type: none"> - โครงการได้ปฏิบัติตามมาตรการ โดยโครงการได้จัดให้มีช่องพักขยะสำหรับบ้านพักอาศัยแต่ละหลังบริเวณรั้วหน้าบ้าน ซึ่งช่องดังกล่าวมีฝาปิดมิดชิด และมีช่องเปิดอยู่ด้านนอกรั้ว เพื่อให้เจ้าหน้าที่เข้ามาดำเนินการเก็บขนอย่างสะดวก โดยไม่ได้มีการทำสัญลักษณ์ติดไว้ว่าเป็น ขยะเปียก หรือขยะแห้ง เนื่องจากเจ้าหน้าที่โครงการได้ประชาสัมพันธ์ให้ผู้พักอาศัยคัดแยกขยะด้วยถุงดำทุกครั้งก่อนที่จะนำขยะมาใส่ในช่องพักขยะบริเวณหน้าบ้าน นอกจากนี้โครงการยังได้จัดให้มีการคัดแยกขยะบริเวณอาคารสโมสร อาคารสำนักงานนิติบุคคล โดยจัดวางถังขยะไว้บริเวณดังกล่าว เพื่อความสะดวกในการเก็บขนนำไปกำจัดต่อไป 	ภาพที่ 2-15	-

<ul style="list-style-type: none"> - ตรวจสอบสภาพถังรองรับมูลฝอยให้อยู่ในสภาพที่ดีอยู่เสมอ และหากมีสภาพชำรุดหรือใช้การไม่ได้ต้องเปลี่ยนถังรองรับมูลฝอยใบใหม่แทนทันที 	<ul style="list-style-type: none"> - โครงการได้ปฏิบัติตามมาตรการ โดยโครงการได้จัดให้มีเจ้าหน้าที่คอยตรวจสอบและดูแลระบบสาธารณูปโภคต่าง ๆ ภายในพื้นที่โครงการอย่างสม่ำเสมอ หากมีสภาพชำรุดหรือใช้การไม่ได้โครงการจะเปลี่ยนถังรองรับมูลฝอยใบใหม่แทนทันที 	ภาพที่ 2-15	-

3. คุณค่าการใช้ประโยชน์ของมนุษย์ (ต่อ)			
3.6. การจัดการมูลฝอยและสิ่งปฏิกูล (ต่อ)			
<ul style="list-style-type: none"> กำชับให้ผู้พักอาศัยภายในโครงการคัดแยกและรวบรวมขยะใส่ถุงพลาสติกที่ต่างสีกันและปิดปากถุงให้แน่นก่อนนำมาทิ้งในถังรองรับมูลฝอยที่ติดสัญลักษณ์ว่า "ขยะเปียก" และ "ขยะแห้ง" เพื่อสะดวกต่อการเก็บขน 	<ul style="list-style-type: none"> โครงการได้ปฏิบัติตามมาตรการ โดยโครงการได้มีการกำชับให้ผู้พักอาศัยภายในโครงการให้มีการคัดแยกขยะและรวบรวมใส่ถุงดำและปิดปากถุงให้แน่นก่อนนำมาทิ้งในช่องรองรับขยะของแต่ละบ้าน โดยไม่มีการคัดแยกถุงตามสีของประเภทขยะเปียกและขยะแห้ง แต่อย่างไรก็ตามในการคัดแยกใส่ถุงดำก็สามารถอำนวยความสะดวกในการจัดเก็บขยะของเจ้าหน้าที่เก็บขนได้ 	ภาพที่ 2-15	-
<ul style="list-style-type: none"> ประสานงานกับสำนักงานเขตหกวหาพบวารถขยะของสำนักงานเขตฯ ไม่เข้ามาเก็บขยะภายในโครงการตามวันที่ได้กำหนดไว้ 	<ul style="list-style-type: none"> โครงการได้ปฏิบัติตามมาตรการ โดยโครงการได้ประสานงานกับสำนักงานเขตในการเข้ามาเก็บขยะสัปดาห์ละ 2 ครั้ง ทุกวันจันทร์ และวันพฤหัสบดี โดยปัจจุบันสามารถเก็บขนได้หมดทำให้ไม่มีขยะตกค้างภายในโครงการ 	ภาพที่ 2-15 (ภาคผนวกที่ 2) เอกสารแนบที่ 2-6	-

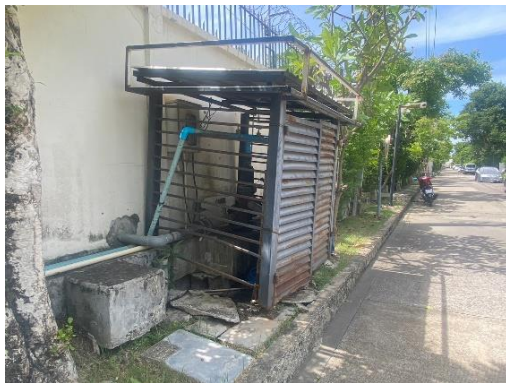
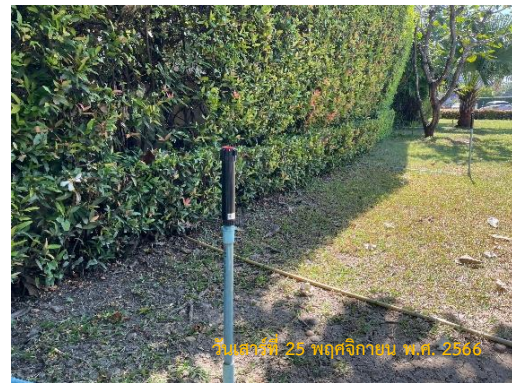
ภาพที่ 2-16 การสูบน้ำจากคลองแม่จันทร์มาใช้ในการรดน้ำต้นไม้ภายในโครงการ

<ul style="list-style-type: none"> - ทางโครงการควรมีการนำน้ำทิ้งที่ผ่านการบำบัดจากระบบบำบัดบางส่วนกลับมาใช้รดน้ำต้นไม้ภายในพื้นที่สีเขียวของโครงการ ส่วนน้ำทิ้งที่ผ่านการบำบัดที่เหลือทางโครงการจะระบายลงสู่คลองที่อยู่ใกล้เคียง 	<ul style="list-style-type: none"> - โครงการได้มีการปฏิบัติตามมาตรการบางส่วน โดยทางโครงการไม่ได้มีการนำน้ำทิ้งที่ผ่านการบำบัดจากระบบบำบัดกลับมาใช้รดน้ำต้นไม้และพื้นที่สีเขียวภายในโครงการ เนื่องจากน้ำทิ้งที่ผ่านการบำบัดมีปริมาณไม่เพียงพอ จึงต้องทำการสูบน้ำในลำคลองแม่จันทร์กลับมาใช้ทดแทน และมีการติดตั้งเครื่องสูบน้ำและติดตั้งสปริงเกอร์เพื่อทำการรดน้ำต้นไม้ในพื้นที่สีเขียวภายในโครงการ 	<p>ภาพที่ 2-16</p>	<p>รายละเอียดตารางที่ 4.2-1</p>

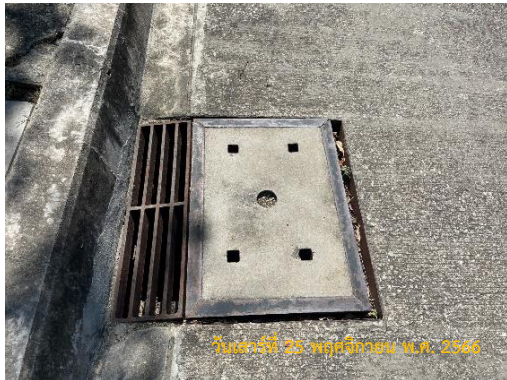
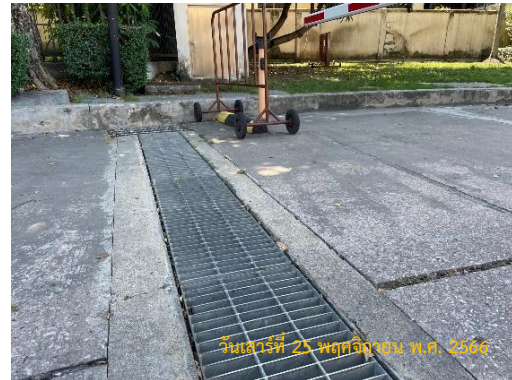
ภาพที่ 2-18 ท่อระบายน้ำ

มาตรการป้องกันและแก้ไขผลกระทบสิ่งแวดล้อม	ผลการปฏิบัติตามมาตรการป้องกันและแก้ไขผลกระทบสิ่งแวดล้อม	รูปภาพและเอกสารอ้างอิง	ปัญหา / อุปสรรคและแนวทางการแก้ไข
<p><u>3.8. การระบายน้ำและการป้องกันน้ำท่วม</u></p> <ul style="list-style-type: none"> - จัดสร้างบ่อหน่วงน้ำและวางระบายน้ำรอบโครงการเพื่อชะลอปริมาณน้ำฝนแล้วระบายออกจากโครงการด้วยอัตราการระบายน้ำที่ไม่เกินอัตราการระบายน้ำสูงสุดเดิมก่อนมีการพัฒนาโครงการ โดยการควบคุมด้วยประตูระบายน้ำ 	<ul style="list-style-type: none"> - โครงการได้มีการปฏิบัติตามมาตรการ โดยโครงการได้มีการสร้างบ่อหน่วงน้ำ และวางระบายน้ำ โดยรอบพื้นที่โครงการเพื่อชะลอปริมาณน้ำฝนแล้วระบายออกจากพื้นที่โครงการด้วยอัตราการระบายน้ำที่ไม่เกินอัตราการระบายน้ำสูงสุดเดิมก่อนมีการพัฒนาโครงการ โดยมีประตูระบายน้ำซึ่งจะคอยควบคุมปริมาณน้ำไม่ให้เกิดการระบายเกินอัตราการระบายน้ำสูงสุดก่อนมีการพัฒนาโครงการ 	ภาพที่ 2-17	-
<ul style="list-style-type: none"> - ระมัดระวังมิให้เศษมูลฝอยตกลงไปในท่อระบายน้ำของโครงการ และคลองที่อยู่ใกล้เคียง ซึ่งจะทำให้เกิดการกีดขวางทางน้ำไหลและน้ำเน่าเสีย 	<ul style="list-style-type: none"> - โครงการได้ปฏิบัติตามมาตรการ โดยโครงการได้มีการระมัดระวัง และคอยดูแล ไม่ให้เศษขยะมูลฝอยตกลงไปในท่อระบายน้ำของโครงการ เพื่อป้องกันการกีดขวางทางน้ำไหล และป้องกันการเน่าเสียของน้ำ 	ภาพที่ 2-18	-

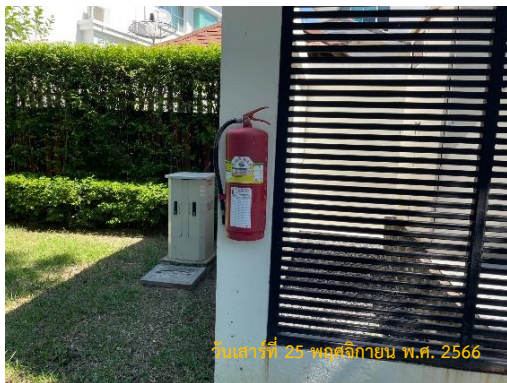
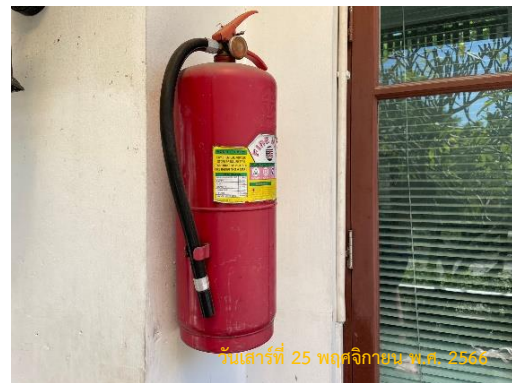
ภาพที่ 2-19 อุปกรณ์ป้องกันอัคคีภัยเบื้องต้น

มาตรการป้องกันและแก้ไขผลกระทบสิ่งแวดล้อม	ผลการปฏิบัติตามมาตรการป้องกันและแก้ไขผลกระทบสิ่งแวดล้อม	รูปภาพและเอกสารอ้างอิง	ปัญหา / อุปสรรคและแนวทางการแก้ไข
<p><u>3.9. การป้องกันและบรรเทาสาธารณภัย</u></p> <ul style="list-style-type: none"> - จัดให้มีพนักงานรักษาความปลอดภัยควบคุมการผ่านเข้า - ออกของรถ และดูแลรักษาความปลอดภัยภายในโครงการตลอด 24 ชั่วโมง 	<ul style="list-style-type: none"> - โครงการได้ปฏิบัติตามมาตรการ โดยโครงการได้การจัดพนักงานรักษาความปลอดภัยควบคุมการเข้าออกของรถตลอด 24 ชั่วโมง โดยมีการแบ่งพนักงาน เป็น 2 กะ คือกลางวัน และกลางคืน เพื่อดูแลรักษาความปลอดภัยภายในโครงการตลอด 24 ชั่วโมง 	ภาพที่ 2-8	-
<ul style="list-style-type: none"> - จัดให้มีอุปกรณ์ป้องกันอัคคีภัยเบื้องต้น เช่น ถังดับเพลิงเคมีไว้ตามจุดต่าง ๆ ภายในโครงการและบริเวณป้อมยาม 	<ul style="list-style-type: none"> - โครงการได้ปฏิบัติตามมาตรการ โครงการได้มีการจัดอุปกรณ์ป้องกันอัคคีภัยเบื้องต้นไว้ในพื้นที่โครงการ เช่น ถังดับเพลิงเคมีไว้จุดต่าง ๆ ของโครงการ ได้แก่ บริเวณป้อมยามที่คอยควบคุมการผ่านเข้า-ออก และบริเวณแนวรั้วโดยในรอบพื้นที่โครงการ 	ภาพที่ 2-19	-

<ul style="list-style-type: none"> ตรวจสอบอุปกรณ์ป้องกันอัคคีภัยต่างๆ อยู่เสมออย่างน้อยเดือนละ 1 ครั้ง (หรือตามความเหมาะสม) 	<ul style="list-style-type: none"> โครงการได้ปฏิบัติตามมาตรการ โดยโครงการได้จัดเจ้าหน้าที่เข้ามาคอยดูแล และตรวจสอบอุปกรณ์อัคคีภัยอย่างสม่ำเสมอ เช่น คอยติดตามตรวจสอบน้ำยาเคมีจากถังดับเพลิง 	ภาพที่ 2-19 และ 2-20 (ภาคผนวกที่ 2) เอกสารแนบที่ 2-7	-

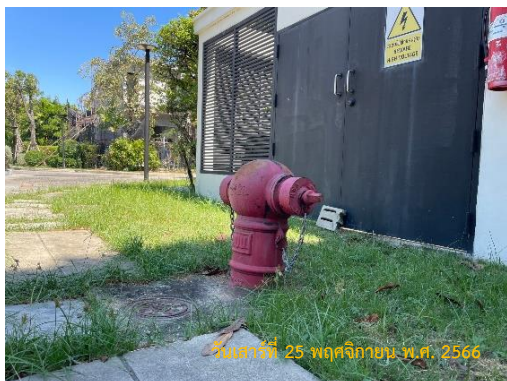
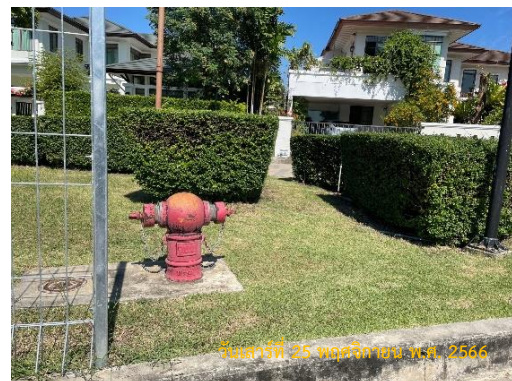
ภาพที่ 2-20 หัวจ่ายน้ำดับเพลิง

<ul style="list-style-type: none"> - จัดเตรียมระบบป้องกันอัคคีภัยไว้ภายในโครงการ ซึ่งได้แก่ ระบบที่ใช้น้ำดับเพลิงโดยจะติดตั้งหัวจ่ายน้ำดับเพลิงกระจายอยู่เป็นระยะตามแนวนอนภายในโครงการ 	<ul style="list-style-type: none"> - โครงการได้ปฏิบัติตามมาตรการ โดยโครงการได้จัดให้มีระบบป้องกันอัคคีภัยไว้ในพื้นที่โครงการ โดยมีการติดตั้งหัวจ่ายน้ำดับเพลิงกระจายอยู่เป็นระยะตามแนวนอนภายในโครงการ และติดตั้งถังดับเพลิงกระจายรอบพื้นที่โครงการ 	ภาพที่ 2-20	-

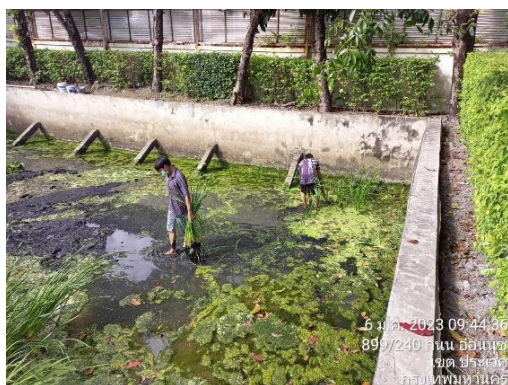
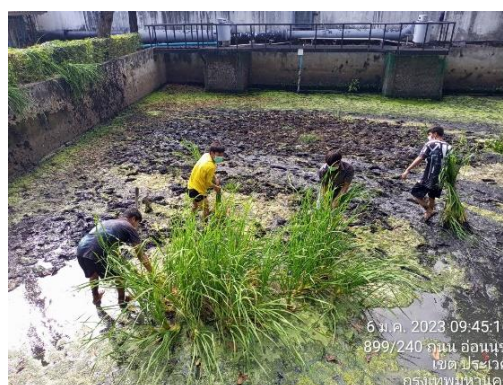
ภาพที่ 2-23 การลอกคลองบ่อหนองน้ำบริเวณระบบบำบัดน้ำเสีย

มาตรการป้องกันและแก้ไขผลกระทบสิ่งแวดล้อม	ผลการปฏิบัติตามมาตรการป้องกันและแก้ไขผลกระทบสิ่งแวดล้อม	รูปภาพและเอกสารอ้างอิง	ปัญหา / อุปสรรคและแนวทางการแก้ไข
<p><u>3.7. การบำบัดน้ำเสีย (ต่อ)</u></p> <ul style="list-style-type: none"> - ก่อนใช้งานระบบบำบัดน้ำเสียรวม ต้องเตรียมให้ระบบบำบัดมีประสิทธิภาพคงที่ก่อน 	<ul style="list-style-type: none"> - โครงการได้ปฏิบัติตามมาตรการ โดยโครงการได้มีการจัดให้มีเจ้าหน้าที่ประจำเพื่อคอยดูแลระบบบำบัดน้ำเสียให้สามารถทำงานได้อย่างมีประสิทธิภาพ ก่อนใช้งานระบบบำบัดน้ำเสียรวมส่วนกลางมีประสิทธิภาพคงที่ก่อนเสมอ 	<p>ภาพที่ 2-5</p>	-
<ul style="list-style-type: none"> - ตรวจสอบการทำงานของระบบบำบัดน้ำเสียของโครงการทั้งระบบบำบัดน้ำเสียขั้นต้น และระบบบำบัดน้ำเสียรวมส่วนกลางทุกแห่งให้มีประสิทธิภาพดีอยู่เสมอ และทำการสูบกากตะกอนในระบบบำบัดน้ำเสียไปกำจัดตามความถี่ที่เหมาะสมตามที่ผู้ออกแบบระบบบำบัดน้ำเสียที่ทางโครงการเลือกใช้ได้ระบุไว้ 	<ul style="list-style-type: none"> - โครงการได้ปฏิบัติตามมาตรการบางส่วน โดยโครงการได้ทำการตรวจสอบการทำงานของระบบบำบัดน้ำเสียของโครงการทั้งระบบบำบัดน้ำเสียขั้นต้น และระบบบำบัดน้ำเสียรวมส่วนกลางทุกแห่งให้มีประสิทธิภาพดีอยู่เสมอ ส่วนการสูบกากตะกอนในระบบบำบัดน้ำเสีย โครงการได้มีการลอกคลองและกำจัดวัชพืชในบ่อหน่วงน้ำบริเวณบ่อบำบัดน้ำเสีย 	<p>ภาพที่ 2-5 และภาพที่ 2-23</p>	-
