รายงานผลกระทบด้านสิ่งแวดล้อมจากกิจกรรมการทำเหมือง เดือน กรกฎาคม 2566

สำเนาหนังสือนำเสนอร่างการ รายงานความก้าวหน้าการ
ฟื้นฟูป้องกันผลกระทบสิ่งแวดล้อมที่เป็นผลจากการที่ชั้น
ถ่านหิน บริเวณผ่นขุมเหมืองสัมผัสกับน้ำใต้ดิน น้ำท่า
และน้ำในขุมเหมือง ประจำปี 2565

รายงานความก้าวหน้าการฟื้นฟูป้องกันผลกระทบสิ่งแวดล้อมที่เป็น
ผลจากการที่ชั้นถ่านหินบริเวณผนังขุมเหมืองสัมผัสกับน้ำใต้ดิน
น้ำท่า และน้ำในขุมเหมืองระหว่างการทำเหมือง

โครงการเหมืองแร่ถ่านหินและบอเคลย์
ประทานบัตรที่ 30438/15792 (คำขอประทานบัตรที่ 2/2545)

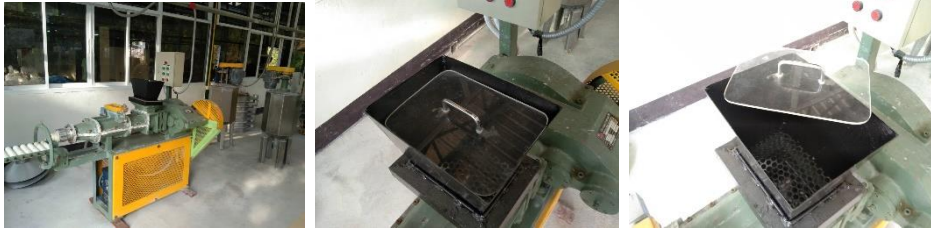
อุปกรณ์ประเภทที่มีจุดตัดจุดหมุนได้ทำการติดตั้งตะแกรงเหล็กป้องกันนิ้วมือและเสริมฝาปิดเพื่อป้องกันอีกชั้น

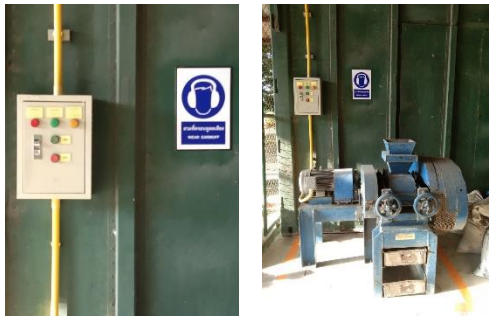
ตู้เบรกเกอร์ควบคุมไฟได้ติดตั้งระบบ Lock Out Tag Out และป้ายแขวนอย่างถูกต้องตามมาตรฐาน

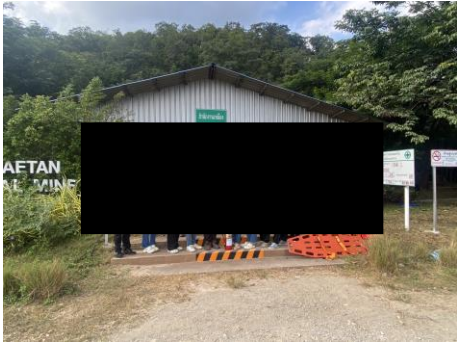
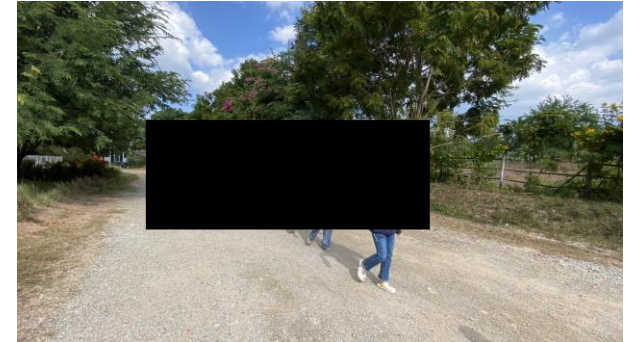
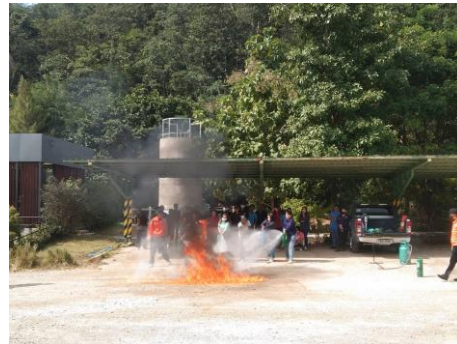
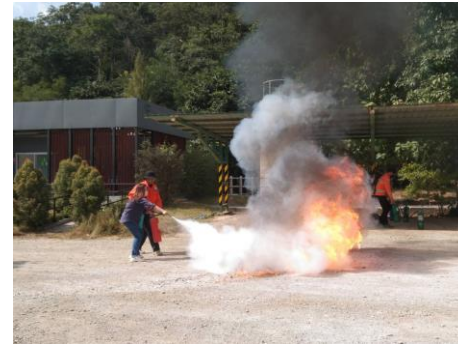
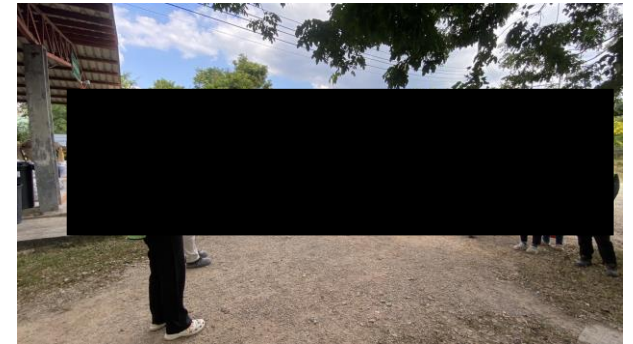
โครงการฝึกซ้อมการดับเพลิงเบื้องต้นและซ้อมอพยพหนีไฟ

ปัญหาและอุปสรรคมีดังนี้

- ผู้ติดตามของเจ้าหน้าที่ความปลอดภัยที่เข้าตรวจสอบความเสียหายไม่ได้นำถังดับเพลิงติดตัวไปด้วย
