ผลการปฏิบัติตามมาตรการป้องกันและ  
แก้ไขผลกระทบสิ่งแวดล้อมและมาตรการติดตามตรวจสอบ  
ผลกระทบสิ่งแวดล้อม

### ผลการปฏิบัติตามมาตรการป้องกันและแก้ไขผลกระทบสิ่งแวดล้อม

ตาราง 2-1 มาตรการป้องกันและแก้ไขผลกระทบสิ่งแวดล้อม (ระยะดำเนินการ) โครงการ ดีคอนโด ฟังก์

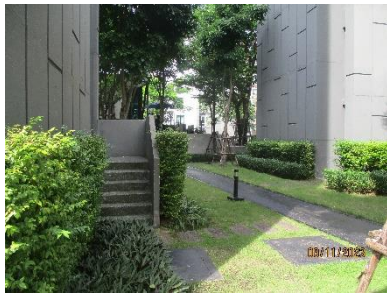
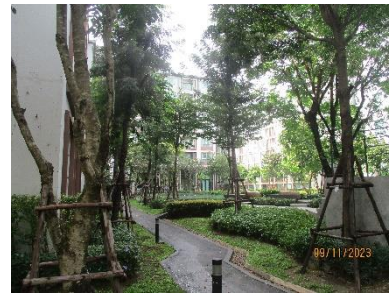
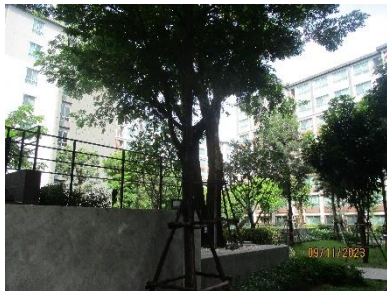
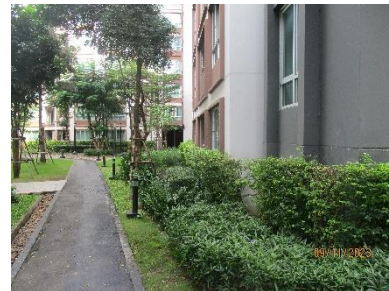
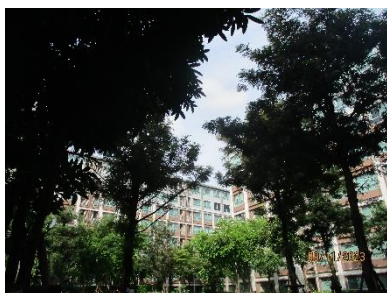
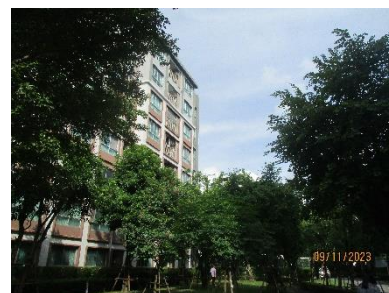
2. ทรัพยากรทางกายภาพ 2.1 สภาพภูมิประเทศ	1. จัดให้มีพื้นที่สีเขียว 4,468.35 ตารางเมตร	- โครงการจัดให้มีพื้นที่สีเขียว 4,468.35 ตารางเมตร	-	ภาคผนวก ข-2 แผนผังพื้นที่สีเขียวของโครงการ ภาพที่ 2-1 พื้นที่สีเขียวของโครงการ

2. จัดภูมิสถาปัตย์ดูแลไม้ยืนต้น สนาทหญ้า และไม้พุ่มต่าง ๆ เพื่อให้มีสภาพแวดล้อมที่เป็นธรรมชาติมากขึ้น	- โครงการจัดให้มีพื้นที่สีเขียวตามภูมิสถาปัตย์ที่ได้ออกแบบไว้โดยมีการปลูกหญ้าคลุมดินไม้พุ่มและไม้ยืนต้นบริเวณพื้นที่สีเขียวอย่างเหมาะสม	-	ภาพที่ 2-1 พื้นที่สีเขียวของโครงการ

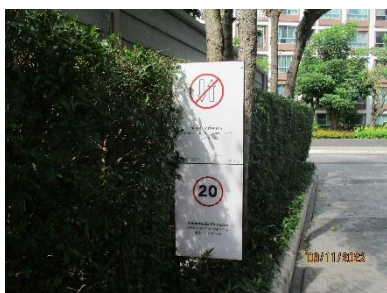
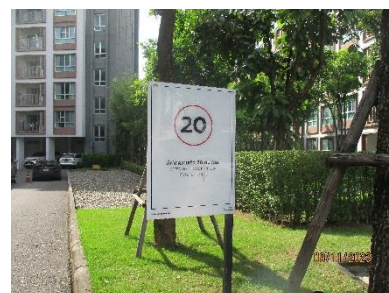
2.3 สภาพภูมิอากาศและปริมาณคุณภาพอากาศ	1. ควบคุมความเร็วของรถภายในโครงการเพื่อลดการฟุ้งกระจายของฝุ่นละออง เช่น ป้ายจำกัดความเร็ว เป็นต้น	- โครงการมีการควบคุมความเร็วรถภายในโครงการ โดยได้จัดทำป้ายจำกัดความเร็ว 20 กิโลเมตร/ชั่วโมง และมีการจัดทำสัญญาณชะลอความเร็วบริเวณเส้นทางการจราจร	-	ภาพที่ 2-3 ป้ายจำกัดความเร็วในพื้นที่โครงการ

2.5 ความสั่นสะเทือน	1. ติดป้ายจำกัดความเร็ว เพื่อลดความเร็วและระดับเสียงที่เกิดจากการสัญจรของรถยนต์ให้ลดลง	- นิติบุคคลอาคารชุดมีการควบคุมความเร็วรถภายในโครงการ โดยได้จัดทำป้ายจำกัดความเร็ว 20 กิโลเมตร/ชั่วโมง และมีการจัดทำสัญญาณชะลอความเร็วบริเวณเส้นทางการจราจร	-	<p><b>ภาพที่ 2-3</b> ป้ายจำกัดความเร็วในพื้นที่โครงการ</p>

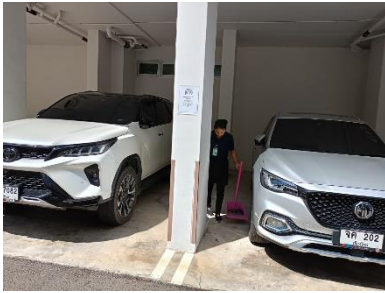
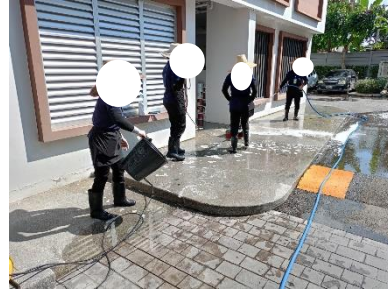
ภาพที่ 2-4 เจ้าหน้าที่ดูแลทำความสะอาดถนนและลานจอดรถของโครงการ

2. จัดให้มีเจ้าหน้าที่ดูแลรักษาความสะอาดของถนน และลานจอดรถอย่างสม่ำเสมอ	- นิติบุคคลอาคารชุดจัดให้มีแม่บ้านล้างทำความสะอาดบริเวณพื้นที่ทางการจราจรและพื้นที่จอดรถเพื่อช่วยลดการฟุ้งกระจายของฝุ่นอย่างสม่ำเสมอ	-	ภาพที่ 2-4 เจ้าหน้าที่ดูแลทำความสะอาดถนนและลานจอดของโครงการ

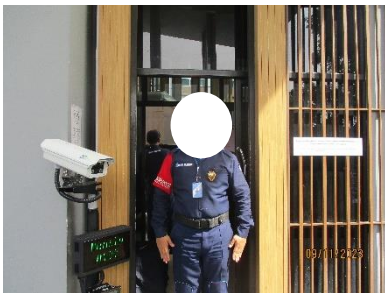
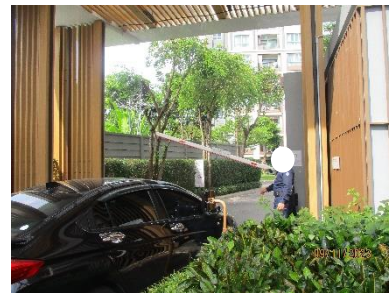
3. จัดให้มีเจ้าหน้าที่อำนวยความสะดวกในการจราจร	- นิติบุคคลอาคารชุดจัดให้มีเจ้าหน้าที่รักษาความปลอดภัยปฏิบัติงานประจำบริเวณทางเข้า-ออกโครงการ เพื่ออำนวยความสะดวกด้านจราจรและตรวจสอบการเข้าพื้นที่โครงการตลอด 24 ชั่วโมง	-	ภาพที่ 2-5 เจ้าหน้าที่ดูแลรักษาความปลอดภัยของโครงการ

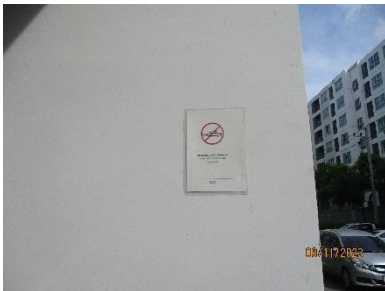
4. ติดป้ายห้ามติดเครื่องยนต์ทิ้งไว้บริเวณลานจอดรถยนต์ โดยดับเครื่องทันทีเมื่อจอดรถแล้ว	- โครงการมีการติดตั้งป้ายห้ามติดเครื่องยนต์ทิ้งไว้บริเวณพื้นที่จอดรถของทุกอาคารในตำแหน่งที่สามารถมองเห็นได้อย่างชัดเจนและทั่วถึง	-	ภาพที่ 2-6 ป้ายห้ามติดเครื่องยนต์บริเวณลานจอดรถ

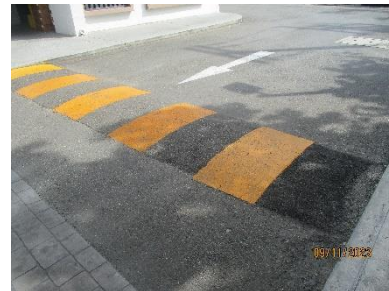
ภาพที่ 2-7 สันนุนชะลอความเร็ว

2.4 เสียง	1. จัดให้มีเจ้าหน้าที่รักษาความปลอดภัยควบคุมความเร็วของการใช้รถในบริเวณพื้นที่โครงการ เช่น ติดป้ายจำกัดความเร็ว ติดตั้งสัญญาณชะลอความเร็วเพื่อลดความเร็วและระดับเสียงที่เกิดจากการสัญจรของรถยนต์ให้ลดลง	- นิติบุคคลอาคารชุดจัดให้มีเจ้าหน้าที่รักษาความปลอดภัยปฏิบัติงานประจำบริเวณทางเข้า-ออกโครงการเพื่ออำนวยความสะดวกด้านจราจรและตรวจสอบการเข้าพื้นที่โครงการตลอด 24 ชั่วโมง และมีการควบคุมความเร็วรถภายในโครงการ โดยได้จัดทำป้ายจำกัดความเร็ว 20 กิโลเมตร/ชั่วโมง และมีการจัดทำสัญญาณชะลอความเร็วบริเวณเส้นทางการจราจร	-	<p><b>ภาพที่ 2-5</b> เจ้าหน้าที่ดูแลรักษาความปลอดภัยของโครงการ</p> <p><b>ภาพที่ 2-3</b> ป้ายจำกัดความเร็วในพื้นที่โครงการ</p> <p><b>ภาพที่ 2-7</b> สัญญาณชะลอความเร็ว</p>

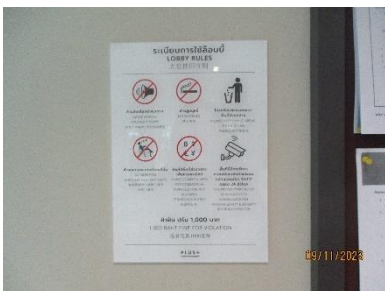
ภาพที่ 2-8 ป้ายห้ามส่งเสียงดัง

2. กำหนดกฎระเบียบการห้ามส่งเสียงดังในยามวิกาล	- นิติบุคคลอาคารชุดได้จัดทำระเบียบการพักอาศัยซึ่งมีกฎระเบียบและข้อบังคับในการพักอาศัยให้แก่ผู้พักอาศัย เพื่อเป็นแนวทางการปฏิบัติเดียวกัน	-	<p><b>ภาคผนวก ข-4</b> ระเบียบพักอาศัย</p> <p><b>ภาพที่ 2-8</b> ป้ายห้ามส่งเสียงดัง</p>

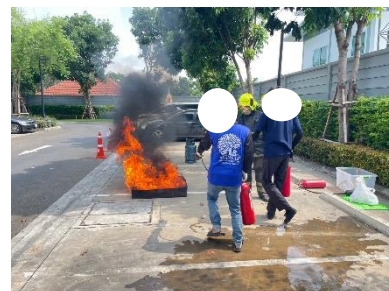
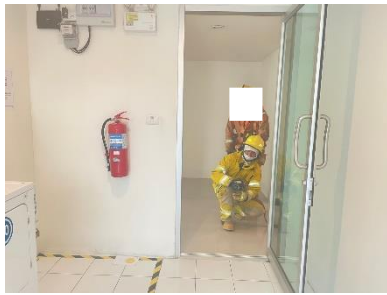
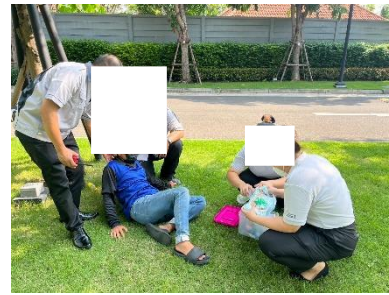
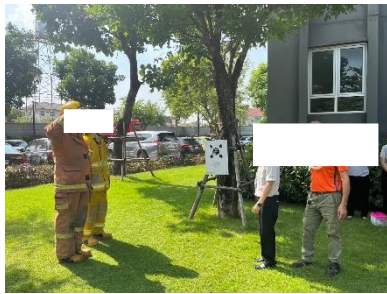
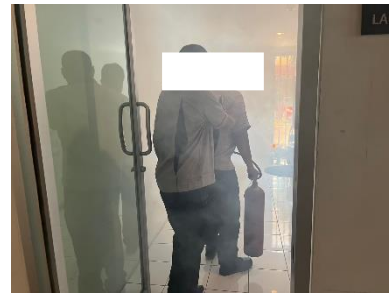
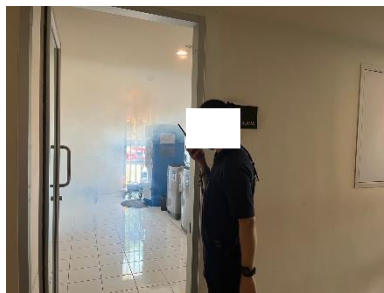
ภาพที่ 2-9 การซ้อมแผนฉุกเฉิน ประจำปี 2566

2. จัดทำคู่มือสำหรับซ่อมหนีภัยกรณีเกิดแผ่นดินไหว โดยกำหนดให้ซ่อมหนีภัยกรณีเกิดแผ่นดินไหวทุก ๆ 6 เดือน <b>ก่อนการเกิดแผ่นดินไหว</b> 1) เตรียมไฟฉายพร้อมถ่านไฟฉาย และกระเป๋ายาเตรียมไว้ในสำนักงานโครงการฯ และให้ผู้พักอาศัยทราบว่ายู่ที่ไหน 2) เตรียมบุคลากรที่มีความรู้ในการปฐมพยาบาลเบื้องต้น 3) มีแผนป้ายแสดงตำแหน่งของวาล์วปิดน้ำ วาล์วปิดก๊าซ สะพานไฟฟ้า สำหรับตัดกระแสไฟฟ้าไว้ที่ห้องสำนักงาน 4) มีป้ายเตือนห้ามวางสิ่งของหนักบนชั้นหรือหิ้งสูงๆ เมื่อแผ่นดินไหวอาจตกลงมาเป็นอันตรายได้	- นิติบุคคลอาคารชุดได้มีการจัดทำคู่มือการซ่อมอพยพหนีภัยกรณีเกิดเหตุแผ่นดินไหว พร้อมทั้งได้มีการจัดเตรียมแผนการและมาตรการการปฏิบัติเมื่อเกิดเหตุฉุกเฉินโดยมีการมอบหมายหน้าที่ความรับผิดชอบให้แก่เจ้าหน้าที่แต่ละฝ่ายอย่างครอบคลุม ทั้งนี้ ในช่วงระหว่างเดือนมกราคม-มิถุนายน พ.ศ. 2566 ได้จัดให้มีการวางแผนซ้อมอพยพหนีภัย เมื่อวันที่ 20 เดือนพฤษภาคม พ.ศ. 2566	-	<b>ภาคผนวก ข-6</b> คู่มือการซ่อมแผนหนีภัยกรณีเกิดเหตุแผ่นดินไหว <b>ภาคผนวก ข-7</b> ผลการฝึกซ้อมการจัดซ้อมอพยพหนีภัย ประจำปี 2566 <b>ภาพที่ 2-9</b> การซ้อมแผนฉุกเฉิน ประจำปี 2566

2.6 การเกิดแผ่นดินไหว (ต่อ)	<p>5) กำหนดจุดนัดหมายในกรณีที่ต้องพลัดพรากจากกันเพื่อมารวมกันอีกครั้งในภายหลังซึ่งเป็นจุดรวมพลของโครงการ</p> <p><b>ระหว่างเกิดแผ่นดินไหว</b></p> <p>1) พยายามควบคุมสติอยู่อย่างสงบ ถ้าอยู่ในอาคารก็ให้อยู่ในอาคาร ถ้าอยู่นอกอาคารก็ให้อยู่นอกอาคารเพื่อป้องกันการได้รับบาดเจ็บเพราะวิ่งเข้า-ออก โดยถ้าอยู่ในอาคารให้อยืนหรือหมอบอยู่ในส่วนที่มีโครงสร้างแข็งแรงที่สามารถรับน้ำหนักได้มาก และให้อยู่ห่างจากประตู ระเบียง และหน้าต่าง</p> <p>2) ห้ามใช้เทียนไม้ขีดไฟ หรือสิ่งทำให้เกิดเปลวหรือประกายไฟเพราะอาจมีแก๊สรั่วอยู่บริเวณนั้น</p>			
	<p><b>หลังเกิดแผ่นดินไหว</b></p> <p>1) รีบออกจากอาคารที่เสียหายทันทีเพราะหากเกิดแผ่นดินไหว ตามมาอาคารอาจพังทลายได้</p> <p>2) พยายามใส่รองเท้าหุ้มส้นเสมอเพราะอาจมีเศษแก้วหรือวัสดุแหลมคมอื่นๆ และสิ่งหักพังแทงหรือขาดได้</p> <p>3) ตรวจสอบสายไฟ ท่อน้ำ ท่อแก๊ส ถ้าแก๊สรั่วให้ปิดวาล์วถึงแก๊ส ยกสะพานไฟ อย่าจุดไม้ขีดไฟหรือก่อไฟ จนกว่าจะแน่ใจว่าไม่มีแก๊สรั่ว</p> <p>4) ตรวจสอบว่าแก๊สรั่ว ด้วยการดมกลิ่นเท่านั้นถ้าได้กลิ่นให้เปิดประตูหน้าต่างทุกบาน</p> <p>5) สักรวดูความเสียหายของท่อส้วมและท่อน้ำทิ้งก่อนใช้</p> <p>6) กันเขตหรือไม่อนุญาตให้เข้าไปในเขตที่มีความเสียหายสูงหรืออาคารพัง</p>	<p>- นิติบุคคลอาคารชุดได้มีการจัดทำคู่มือการซ้อมอพยพหนีภัยกรณีเกิดเหตุแผ่นดินไหว พร้อมทั้งได้มีการจัดเตรียมแผนการและมาตรการการปฏิบัติเมื่อเกิดเหตุฉุกเฉินโดยมีการมอบหมายหน้าที่ความรับผิดชอบให้แก่เจ้าหน้าที่แต่ละฝ่ายอย่างครอบคลุม ทั้งนี้ ในช่วงระหว่างเดือนมกราคม-มิถุนายน พ.ศ. 2566 ได้จัดให้มีการวางแผนซ้อมอพยพหนีภัย เมื่อวันที่ 20 เดือนพฤษภาคม พ.ศ. 2566</p>	-	<p><b>ภาคผนวก ข-6</b> คู่มือการซ้อมแผนหนีภัยกรณีเกิดเหตุแผ่นดินไหว</p> <p><b>ภาคผนวก ข-7</b> ผลการฝึกซ้อมการจัดซ้อมอพยพหนีภัยประจำปี 2566</p> <p><b>ภาพที่ 2-9</b> การซ้อมแผนฉุกเฉินประจำปี 2566</p>

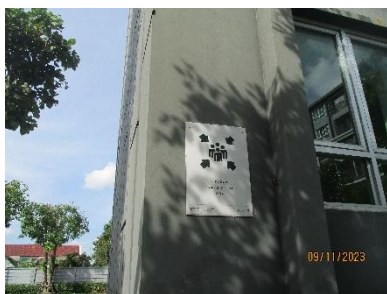
2.6 การเกิดแผ่นดินไหว (ต่อ)	3. จัดทำป้ายสัญลักษณ์แสดงตำแหน่งจุดรวมพลและทางหนีออกนอกตัวอาคารให้ชัดเจนเพื่อให้ผู้ออกนอกอาคารได้อย่างรวดเร็ว	- โครงการได้จัดทำป้ายสัญลักษณ์แสดงตำแหน่งจุดรวมพลและแผนผังแสดงเส้นทางหนีไฟไปยังจุดรวมพลด้านนอกอาคารบริเวณ โถงลิฟต์ของชั้นพักอาศัยแต่ละอาคาร	-	ภาพที่ 2-10 จุดรวมพล ภาพที่ 2-11 ทางหนีออกจากตัวอาคาร

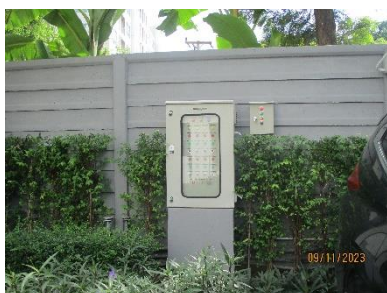
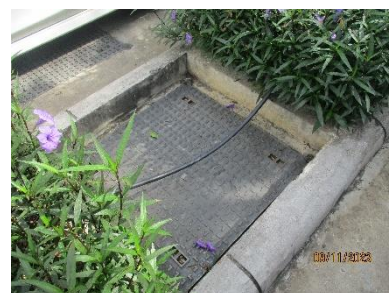
2.7 คุณภาพน้ำ	1. โครงการใช้ระบบบำบัดน้ำเสียของอาคาร จำนวน 11 ชุด แบ่งเป็น - ระบบบำบัดน้ำเสียแบบเฉพาะจุด เป็นถังคอนกรีตเสริมเหล็ก จำนวน 8 ชุด รองรับน้ำเสียจากอาคารพักอาศัย ตั้งแต่อาคาร A ถึง อาคาร D อาคารละ 2 ชุด - ระบบบำบัดน้ำเสียแบบชีวภาพ โดยอาศัยระบบบำบัดแบบเกราะ-กรองแบบเติมอากาศ เป็นถังบำบัดน้ำเสียแบบถังสำเร็จรูป จำนวน 2 ชุด รองรับน้ำเสียจากอาคารคลับเฮ้าส์-สรวายน้ำ และอาคารพักผ่อนรวมอาคารละ 1 ชุด - ระบบบำบัดน้ำเสียแบบชีวภาพ โดยอาศัยระบบบำบัดแบบเติมอากาศเลี้ยงตะกอน เป็นถังบำบัดน้ำเสียแบบถังสำเร็จรูป จำนวน 1 ชุด รองรับน้ำเสียจากอาคารป้อมยาม	- โครงการมีการติดตั้งระบบบำบัดน้ำเสียทั้งหมด 11 ชุด โดย แบ่งเป็น - ระบบบำบัดน้ำเสียแบบเฉพาะจุด เป็นถังคอนกรีตเสริมเหล็ก จำนวน 8 ชุด รองรับน้ำเสียจากอาคารพักอาศัย ตั้งแต่อาคาร A ถึง อาคาร D อาคารละ 2 ชุด - ระบบบำบัดน้ำเสียแบบชีวภาพ โดยอาศัยระบบบำบัดแบบเกราะ-กรองแบบเติมอากาศ เป็นถังบำบัดน้ำเสียแบบถังสำเร็จรูป จำนวน 2 ชุด รองรับน้ำเสียจากอาคารคลับเฮ้าส์-สรวายน้ำ และ อาคารพักผ่อนรวมอาคารละ 1 ชุด - ระบบบำบัดน้ำเสียแบบชีวภาพ โดยอาศัยระบบบำบัดแบบเติมอากาศเลี้ยงตะกอน เป็นถังบำบัดน้ำเสียแบบถังสำเร็จรูป จำนวน 1 ชุด รองรับน้ำเสียจากอาคารป้อมยาม	-	ภาพที่ 2-12 ระบบบำบัดน้ำเสียของโครงการ

3.2 นิเวศวิทยาในน้ำ	<p>1. โครงการใช้ระบบบำบัดน้ำเสียของอาคาร จำนวน 11 ชุด แบ่งเป็น</p> <ul style="list-style-type: none"> <li>- ระบบบำบัดน้ำเสียแบบเฉพาะจุดเป็นถังคอนกรีตเสริมเหล็ก จำนวน 8 ชุด รองรับน้ำเสียจากอาคารพักอาศัย ตั้งแต่อาคาร A ถึง อาคาร D อาคารละ 2 ชุด</li> <li>- ระบบบำบัดน้ำเสียแบบชีวภาพ โดยอาศัยระบบบำบัดแบบเกราะ-กรองแบบเติมอากาศ เป็นถังบำบัดน้ำเสียแบบถังสำเร็จรูป จำนวน 2 ชุด รองรับน้ำเสียจากอาคารคลับเฮ้าส์-สรวายน้ำและ อาคารพักผ่อนหย่อนใจ อาคารละ 1 ชุด</li> <li>- ระบบบำบัดน้ำเสียแบบชีวภาพ โดยอาศัยระบบบำบัดแบบเติมอากาศเลี้ยงตะกอนเป็นถังบำบัดน้ำเสียแบบถังสำเร็จรูป จำนวน 1 ชุด รองรับน้ำเสียจากอาคารป้อมยาม</li> </ul>	<ul style="list-style-type: none"> <li>- โครงการมีการติดตั้งระบบบำบัดน้ำเสียทั้งหมด 11 ชุด โดยแบ่งเป็น</li> <li>- ระบบบำบัดน้ำเสียแบบเฉพาะจุดเป็นถังคอนกรีตเสริมเหล็ก จำนวน 8 ชุด รองรับน้ำเสียจากอาคารพักอาศัย ตั้งแต่อาคาร A ถึง อาคาร D อาคารละ 2 ชุด</li> <li>- ระบบบำบัดน้ำเสียแบบชีวภาพโดยอาศัยระบบบำบัดแบบเกราะ-กรองแบบเติมอากาศ เป็นถังบำบัดน้ำเสียแบบถังสำเร็จรูป จำนวน 2 ชุด รองรับน้ำเสียจากอาคารคลับเฮ้าส์-สรวายน้ำและอาคารพักผ่อนหย่อนใจ อาคารละ 1 ชุด</li> <li>- ระบบบำบัดน้ำเสียแบบชีวภาพ โดยอาศัยระบบบำบัดแบบเติมอากาศเลี้ยงตะกอนเป็นถังบำบัดน้ำเสียแบบถังสำเร็จรูป จำนวน 1 ชุด รองรับน้ำเสียจากอาคารป้อมยาม</li> </ul>	-	ภาพที่ 2-12 ระบบบำบัดน้ำเสียของโครงการ

4.2 การบำบัดน้ำเสีย	1. โครงการใช้ระบบบำบัดน้ำเสียของอาคาร จำนวน 11 ชุด แบ่งเป็น - ระบบบำบัดน้ำเสียแบบเฉพาะจุด เป็นถังคอนกรีตเสริมเหล็ก จำนวน 8 ชุด รองรับน้ำเสียจากอาคารพักอาศัย ตั้งแต่อาคาร A ถึง อาคาร D อาคารละ 2 ชุด - ระบบบำบัดน้ำเสียแบบชีวภาพ โดยอาศัยระบบบำบัดแบบเกราะ-กรองแบบเติมอากาศ เป็นถังบำบัดน้ำเสียแบบถังสำเร็จรูป จำนวน 2 ชุด รองรับน้ำเสียจากอาคารคลับเฮาส์-สรวายน้ำ และอาคารพักผ่อนรวมอาคารละ 1 ชุด - ระบบบำบัดน้ำเสียแบบชีวภาพ โดยอาศัยระบบบำบัดแบบเติมอากาศเลี้ยงตะกอน เป็นถังบำบัดน้ำเสียแบบถังสำเร็จรูป จำนวน 1 ชุด รองรับน้ำเสียจากอาคารป้อมยาม	- โครงการมีการติดตั้งระบบบำบัดน้ำเสียทั้งหมด 11 ชุด โดย แบ่งเป็น - ระบบบำบัดน้ำเสียแบบเฉพาะจุด เป็นถังคอนกรีตเสริมเหล็ก จำนวน 8 ชุด รองรับน้ำเสียจากอาคารพักอาศัยตั้งแต่อาคาร A ถึงอาคาร D อาคารละ 2 ชุด - ระบบบำบัดน้ำเสียแบบชีวภาพ โดยอาศัยระบบบำบัดแบบเกราะ-กรองแบบเติมอากาศ เป็นถังบำบัดน้ำเสียแบบถังสำเร็จรูป จำนวน 2 ชุด รองรับน้ำเสียจากอาคารคลับเฮาส์-สรวายน้ำ และ อาคารพักผ่อนรวมอาคารละ 1 ชุด - ระบบบำบัดน้ำเสียแบบชีวภาพ โดยอาศัยระบบบำบัดแบบเติมอากาศเลี้ยงตะกอน เป็นถังบำบัดน้ำเสียแบบถังสำเร็จรูป จำนวน 1 ชุด รองรับน้ำเสียจากอาคารป้อมยาม	-	ภาพที่ 2-12 ระบบบำบัดน้ำเสียของ โครงการ

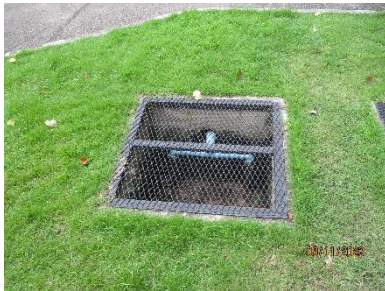
3. จัดให้มีระบบกำจัดก๊าซมีเทนโดยปุ๋ยหมักพร้อมใช้งานฝังลงในหลุมดินซึ่งจะอยู่ภายในพื้นที่สวนหย่อม	- โครงการมีการจัดทำบ่อกำจัดก๊าซมีเทนโดยจัดทำเป็นลักษณะบ่อดินภายในบรรจูปุ๋ยหมักและแกลบอยู่บริเวณพื้นที่สวนหย่อมใกล้กับระบบบำบัดแต่ละชุด	-	<b>ภาพที่ 2-14</b> บ่อบำบัดก๊าซมีเทน

3.2 นิเวศวิทยาในน้ำ (ต่อ)	3. จัดให้มีระบบกำจัดก๊าซมีเทนโดยปุ๋ยหมักพร้อมใช้งานฝังลงในหลุมดินซึ่งจะอยู่ภายในพื้นที่สวนหย่อม	- โครงการได้จัดให้มีบ่อกำจัดก๊าซมีเทนโดยจัดทำเป็นลักษณะบ่อดิน ภายในบรรจุปุ๋ยหมักและเกลบอยู่บริเวณพื้นที่สวนหย่อมใกล้กับระบบบำบัดแต่ละชุด	-	ภาพที่ 2-14 บ่อบำบัดก๊าซมีเทน

3. จัดให้มีระบบกำจัดก๊าซมีเทนโดยปุ๋ยหมักพร้อมใช้งาน ฝังลงในหลุมดินซึ่งจะอยู่ภายในพื้นที่สวนหย่อม	- โครงการมีการจัดทำบ่อกำจัดก๊าซมีเทนโดยจัดทำเป็นลักษณะบ่อดินภายในบรรจุปุ๋ยหมักและแกลบอยู่บริเวณพื้นที่สวนหย่อมใกล้กับระบบบำบัดแต่ละชุด	-	ภาพที่ 2-14 บ่อบำบัดก๊าซมีเทน

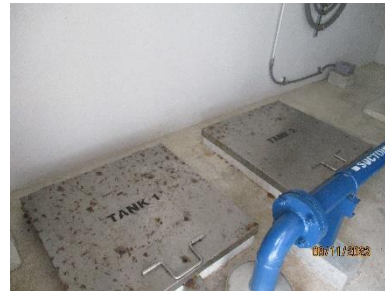
4. ผลกระทบต่อคุณค่าการใช้ประโยชน์ของมนุษย์ 4.1 การใช้น้ำ	1. จัดให้มีถังเก็บน้ำใต้ดินและถังเก็บน้ำชั้นดาดฟ้า โดยมีถังสำรองน้ำใต้ดินเป็นถังคอนกรีตเสริมเหล็กฝังใต้ดินจำนวน 2 ถัง/อาคาร ถังเก็บน้ำชั้นดาดฟ้า มีจำนวน 2 ถัง/อาคาร คิดเป็นปริมาตรความจุรวม 775.52 ลูกบาศก์เมตร	- โครงการจัดให้มีถังเก็บน้ำชั้นใต้ดินเป็นถังคอนกรีตเสริมเหล็ก จำนวน 2 ถัง/อาคาร และถังเก็บน้ำชั้นดาดฟ้าจำนวน 2 ถัง/อาคาร ซึ่งสามารถบรรจุปริมาณน้ำได้อย่างเพียงพอต่อความต้องการ	-	ภาพที่ 2-15 ถังเก็บน้ำใต้ดิน ภาพที่ 2-16 ถังเก็บน้ำดาดฟ้า

4.1 การใช้น้ำ (ต่อ)	8. ฝาบ่อเก็บน้ำใต้ดินจะต้องมีฝาบ่อปิดมิดชิดเพื่อป้องกันการปนเปื้อนของน้ำภายนอกเข้าสู่ถังเก็บน้ำทางฝาบ่อ	- โครงการจัดให้มีฝาบ่อสำหรับปิดถังสำรองน้ำ จำนวน 1 ฝาบ่อ/ถัง เพื่อป้องกันการปนเปื้อนของน้ำภายนอกเข้าสู่ถังเก็บน้ำ	-	ภาพที่ 2-15 ถังเก็บน้ำใต้ดิน ภาพที่ 2-16 เก็บถังเก็บน้ำาดาดฟ้า

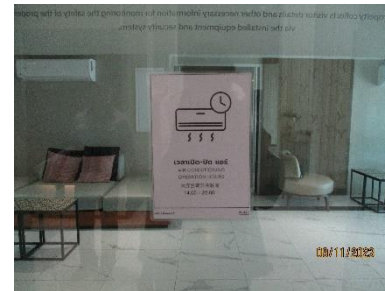
2. ติดป้ายรณรงค์ให้ผู้พักอาศัยใช้น้ำอย่างประหยัด	- นิติบุคคลอาคารชุดได้มีการติดป้ายรณรงค์ประชาสัมพันธ์ประหยัดน้ำโดยเป็นลักษณะป้ายข้อความไว้บริเวณห้องน้ำส่วนกลางและบอร์ดประชาสัมพันธ์	-	ภาพที่ 2-17 ป้ายรณรงค์ประหยัดน้ำและประหยัดไฟ

2. รณรงค์ให้ใช้น้ำอย่างประหยัด เพื่อลดการระบายน้ำทิ้งลงสู่ท่อระบายน้ำสาธารณะ	- นิติบุคคลมีการประชาสัมพันธ์รณรงค์ประหยัดน้ำไว้บริเวณห้องน้ำส่วนกลางและบอร์ดประชาสัมพันธ์	-	ภาพที่ 2-17 ป้ายรณรงค์ประหยัดน้ำและประหยัดไฟ

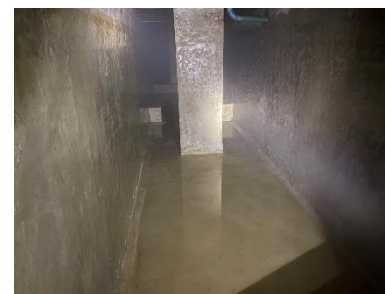
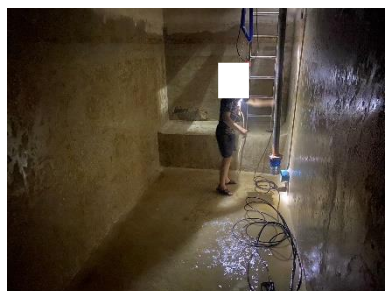
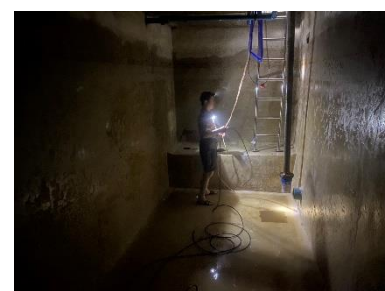
11. ล้างทำความสะอาดถังเก็บน้ำ ทุก 6 เดือน โดยประชาสัมพันธ์แจ้งกำหนด วัน เวลา และช่วงเวลาทำการล้างให้ผู้พักอาศัยทราบล่วงหน้าก่อนทำความสะอาด	- นิติบุคคลอาคารชุดได้ดำเนินการล้างทำความสะอาดถังเก็บน้ำ ล่าสุดเมื่อวันที่ 30 พฤศจิกายน 2566 ซึ่งก่อนดำเนินการทางนิติบุคคลอาคารชุดได้มีการแจ้งและปิดประกาศให้ผู้พักอาศัยรับทราบ ประกอบกับทางนิติ มีการล้างทำความสะอาดถังเก็บน้ำในช่วงที่ทำการใช้น้ำน้อย เพื่อเป็นการป้องกันการเกิดผลกระทบต่อการใช้น้ำของผู้พักอาศัย	-	ภาคผนวก ข-9 แผนงานการดูแลระบบต่างๆ ของโครงการ ประจำปี พ.ศ. 2566 ภาพที่ 2-18 การตรวจสอบและทำความสะอาดถังเก็บน้ำใช้

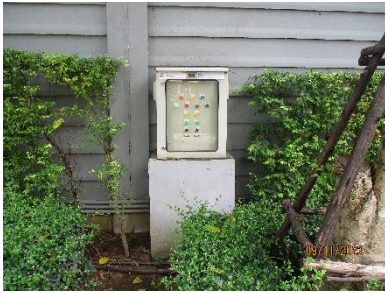
ภาพที่ 2-19 ตู้ควบคุมการระบายน้ำและบ่อหน่วงน้ำของโครงการ

4.3 การระบายน้ำและการป้องกันน้ำท่วม	1. จัดให้มีการท่อน้ำในบ่อท่อน้ำ ขนาดความจุ 358.80 ลบ.ม. เพื่อชะลอน้ำฝนไว้ในโครงการก่อนระบายออกในอัตราที่ไม่เกินก่อนมีการพัฒนาโครงการ	- โครงการจัดให้มีบ่อท่อน้ำ ขนาดความจุ 258.80 ลบ.ม. เพื่อชะลอน้ำฝนในพื้นที่โครงการก่อนที่จะระบายลงรางน้ำสาธารณะในอัตราที่ไม่เกินก่อนการพัฒนาโครงการ	-	ภาพที่ 2-19 ตู้ควบคุมการระบายน้ำและบ่อท่อน้ำของโครงการ

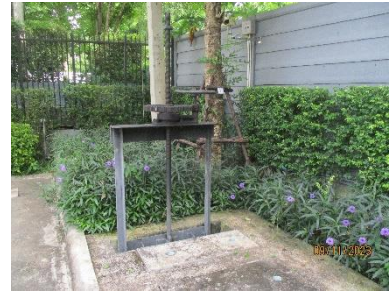
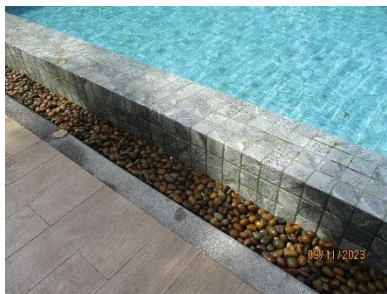
2. จัดให้มีรางระบายน้ำรอบสระว่ายน้ำ เพื่อรับน้ำล้นที่มีลักษณะทำความสะอาดง่ายและขนาดเพียงพอเพื่อรับน้ำล้นหรือมีบ่อพักน้ำล้น เพื่อให้สามารถรับน้ำล้นเพียงพอ	- บริเวณรอบสระว่ายน้ำจัดให้มีรางระบายน้ำ เพื่อรองรับน้ำที่ล้นออกจากสระ	-	ภาพที่ 2-20 รางระบายน้ำรอบสระว่ายน้ำ

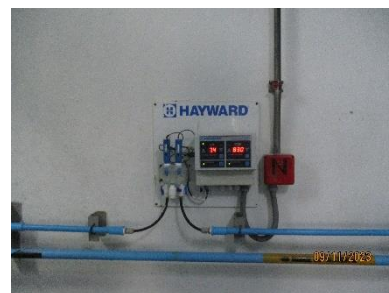
4.4 การสาธารณสุข อาชีวอนามัยและ สุขภาพ (ต่อ)	2. จัดหาเครื่องมือสำหรับตรวจวิเคราะห์คุณภาพน้ำไว้ประจำ รวมทั้งบันทึกผลการตรวจวิเคราะห์ และข้อมูลอื่นที่จำเป็น ดังนี้ (1) เครื่องมือที่ใช้ตรวจวิเคราะห์ปริมาณคลอรีนต้องสามารถตรวจ วิเคราะห์ได้ในช่วง 0.2 - 2 ส่วนในล้านส่วน (2) เครื่องมือที่ใช้ตรวจวิเคราะห์ค่าความเป็นกรด - ด่าง ต้องสามารถตรวจวัดได้อย่างน้อยช่วง 3-9 และสามารถอ่านค่าได้ช่วงละ 1 (3) มีการบันทึกข้อมูลจำนวนผู้ใช้ส้วมในอาคาร ในแต่ละวัน แยกเพศ และอายุ ระยะเวลาที่ใช้ส้วมในอาคาร	- นิติบุคคลอาคารชุดจัดให้มีชุดตรวจวัดค่าความเป็นกรด-ด่าง (pH) และคลอรีน (Chlorine) แบบ Test Kit ไว้ประจำโครงการและจัดให้มีเจ้าหน้าที่ประจำส้วมในอาคาร พร้อมทั้งจัดให้มีสมุด บันทึกการใช้บริการส้วมในอาคารและพิตเนส พร้อมทั้งมีมาตรการป้องกันการแพร่ระบาดของเชื้อโควิด-19 โดยจำกัดจำนวนผู้ใช้บริการเพียงครั้งละ 5 ท่าน	-	ภาพที่ 2-23 ป้ายการตรวจวัดคุณภาพน้ำ ส้วมในอาคาร ภาพที่ 2-24 ชุดตรวจวิเคราะห์คลอรีน และ pH

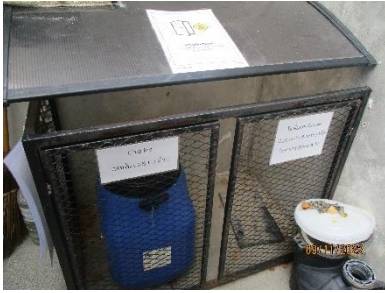
ภาพที่ 2-25 ป้ายเตือนพื้นที่จัดเก็บสารเคมี

3. การจัดการเกี่ยวกับสารเคมี (1) สถานที่เก็บสารเคมี ต้องมีป้ายระบุว่า "สถานที่เก็บสารเคมีอันตราย" และ "ห้ามเข้า" มีการระบายอากาศดีและมีการป้องกันน้ำซึมเข้าภาชนะบรรจุสารเคมีและมีการจัดเก็บสารเคมีเป็นไปตามกฎหมายที่เกี่ยวข้อง	- นิติบุคคลอาคารชุดจัดให้มีสถานที่สำหรับเก็บสารเคมี พร้อมทั้งมีการติดป้ายบ่งชี้ระบุว่า "สถานที่เก็บสารเคมีอันตราย" เพื่อให้ผู้พบเห็นรับทราบ	-	ภาพที่ 2-25 ป้ายเตือนพื้นที่จัดเก็บ สารเคมี
