## บทที่ 2

### ผลการปฏิบัติตามมาตรการป้องกันและแก้ไขผลกระทบสิ่งแวดล้อม

#### 2.1 การปฏิบัติตามมาตรการป้องกันและแก้ไขผลกระทบสิ่งแวดล้อม

ตารางที่ 2.1 การปฏิบัติตามมาตรการป้องกันและแก้ไขผลกระทบสิ่งแวดล้อม (ระยะดำเนินการ)

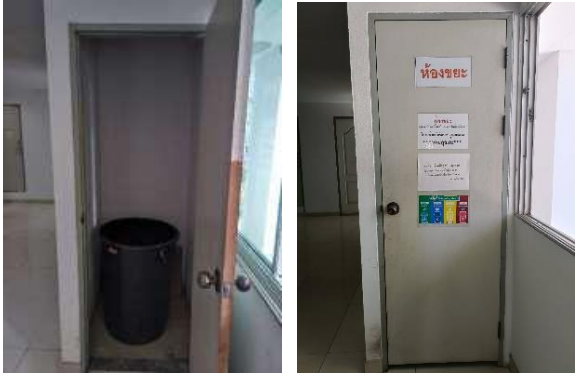
| | <p>นำมูลฝอยอันตรายมาทิ้งและจัดให้มีพนักงานรวบรวมมูลฝอยอันตรายใส่ถุงสีส้มและนำมาไว้ยัง ถังมูล ฝอยอันตรายขนาด 240 ลิตร จำนวน 2 ถังที่ตั้งอยู่ในห้อง- พัก มูลฝอยแห้งทุกวัน</p> <p>(3) การเก็บมูลฝอยในถุงจะไม่ให้มีปริมาณหรือน้ำหนักมากเกินไปซึ่งบรรจุปริมาณมูลฝอยประมาณ 3 ใน 4 ของถุง</p> <p>(4) ก่อนรวบรวมมูลฝอยจากจุดต่าง ๆ ไปยังห้องพักมูลฝอยของโครงการต้องมัดปากถุงให้แน่นเพื่อป้องกันมูลฝอยกระจัดกระจายและสะดวกต่อการขนย้าย</p> | <p>✓</p> <p>⊗</p> | <p>กำแพงฝั่งทิศตะวันออก ดังภาพที่ 3.4-2 ซึ่งการจัดเก็บรวบรวมขยะบริเวณชั้น 1 ตามมาตรการฯ จะมีการแบ่งเป็น 2 ห้องคือ ห้องเก็บรวบรวมขยะมูลฝอยแห้ง และขยะมูลฝอยเปียก แต่ปัจจุบัน มิได้เป็น ไป ตาม มาตรการฯ ดังภาพที่ 3.4-3 โดยปัจจุบันห้องจัดเก็บขยะมูลฝอยดังกล่าวถูกทำเป็นห้องเก็บของเครื่องมือ ช่าง และห้องเก็บของแม่บ้านและเมื่อทำการตรวจสอบห้องดังกล่าวทั้งสองห้องตามที่กำหนดไว้ในรายงานการวิเคราะห์ ผลกระทบของโครงการ ดังภาพที่ 3.4-4 พบว่า</p> <p>- ห้องรวบรวมขยะแห้งบริเวณ ชั้น 1 รายงานการวิเคราะห์ สิ่งแวดล้อมโครงการประเมินปริมาณขยะแห้งไว้ที่ 1.1 ลูกบาศก์ เมตร/วัน และกำหนดให้มีขนาดพื้นที่เท่ากับ 3.2 ตารางเมตร และมีถึง 240 ลิตร จำนวน 2 ถังในห้องเก็บขยะแห้ง เมื่อตรวจวัดจริงห้องดังกล่าวมีขนาด 3.195 ตารางเมตร (1.5 x 2.13 เมตร) ซึ่งใกล้เคียงกับข้อมูลในรายงานฯ แต่เมื่อโครงการทดลองนำถังขนาด 240 ลิตร จำนวน 2 ถัง พบว่าไม่สามารถใส่ในห้องดังกล่าวได้</p> | <p>- ขอความร่วมมือให้ผู้พักอาศัยลดปริมาณเกิดขยะ และมีการติดตั้งตู้น้ำหยดเหรียญเพื่อลดปริมาณ ขวดน้ำในโครงการ</p> <div data-bbox="1459 459 2032 829"> </div> <p>ภาพที่ 3.4-1 ห้องขยะแต่ละชั้น</p> <p>-</p> |

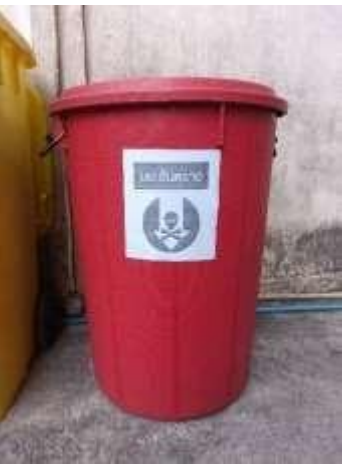
| องค์ประกอบ<br>ทาง<br>สิ่งแวดล้อม | มาตรการป้องกันและแก้ไข<br>ผลกระทบต่อสิ่งแวดล้อม | รายละเอียดการปฏิบัติตามมาตรการ<br>“✓” ดำเนินการแล้ว “○” อยู่ในระหว่างดำเนินการ “✗”<br>ดำเนินการไม่ครบถ้วน | เอกสารอ้างอิง/ปัญหาหรืออุปสรรค |
|---|---|---|---|
| | <p>(12) ควบคุมพนักงานไม่ให้นำมูลฝอยมากองไว้เพื่อรอการเก็บขน</p> <p>(13) ติดตามประสานงานการจัดเก็บมูลฝอยของสำนักงานเขตบางเขนให้มาเก็บมูลฝอยจากโครงการอย่างสม่ำเสมอทุกวัน โดยไม่มีการตกค้าง</p> <p>(14) ประสานกับร้านซื้อของเก่าบริเวณใกล้เคียงให้เข้ามารับซื้อมูลฝอยที่สามารถนำกลับมาใช้ได้อีกโดยตรง</p> | <p>✓ วันในการจัดเก็บขยะเพื่อไม่ให้เกิดการตกค้างในโครงการ พบว่าเจ้าหน้าที่แจ้งให้ทราบถึงข้อจำกัดที่ไม่สามารถเพิ่มวันในการจัดเก็บได้ ด้วยมีเส้นทางที่ต้องไปเก็บขยะที่ต่าง ๆ ถูกกำหนดไว้แน่นอน อย่างไรก็ตาม โครงการจะมีหนังสือประสานไปยังสำนักงานเขตบางเขน เรื่อง การขอเพิ่มวันเก็บขนขยะมูลฝอยต่อไป โดยโครงการอาจจะขอเพิ่มเพียง 1 วัน เนื่องจากการเพิ่มวันเก็บขยะมูลฝอยมีค่าใช้จ่าย แต่โครงการมีงบประมาณอยู่ค่อนข้างจำกัด อีกทั้งการดำเนินการที่ผ่านมา ปริมาณขยะมูลฝอยที่เกิดขึ้นโครงการสามารถจัดหาถังเก็บรวบรวมขยะมูลฝอยได้อย่างเพียงพอและไม่ก่อให้เกิดผลกระทบต่อสิ่งแวดล้อม</p> | <p>เอกสารอ้างอิง/ปัญหาหรืออุปสรรค</p> <div data-bbox="1579 422 1919 883"> </div> <p>ภาพที่ 3.4-6 ถังสำหรับขยะอันตรายของโครงการ</p> |

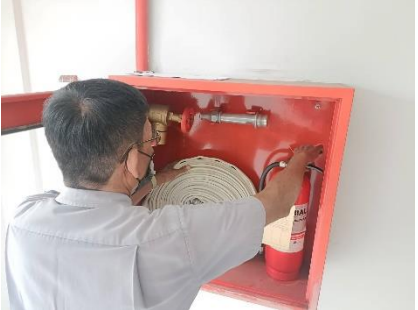
| องค์ประกอบ<br>ทาง<br>สิ่งแวดล้อม | มาตรการป้องกันและแก้ไข<br>ผลกระทบสิ่งแวดล้อม | รายละเอียดการปฏิบัติตามมาตรการ<br>“✓” ดำเนินการแล้ว “○” อยู่ในระหว่างดำเนินการ “✗”<br>ดำเนินการไม่ครบถ้วน | เอกสารอ้างอิง/ปัญหาหรืออุปสรรค |
|---|---|---|---|
| | <p>- ตู้เก็บสายฉีดน้ำดับเพลิง พร้อมอุปกรณ์ (FHC) จำนวน ชั้นละ 2 ตู้</p> <p>- ถังดับเพลิงเคมี ชนิด ABC ขนาด 10 ปอนด์ ซึ่งจะ ติด ตั้ง ไว้ ภาย ใน ตู้ FHC ในแต่ละ ชั้นของอาคาร</p> | <p>✓ - โครงการได้ตรวจสอบ มีการติดตั้งตู้เก็บสายฉีดน้ำดับเพลิง พร้อมอุปกรณ์ (FHC) จำนวน 2 ตู้ ในแต่ละชั้น รวมทั้งหมด 16 ตู้</p> <p>✓ - ได้มีการตรวจสอบถังดับเพลิงเคมี ชนิด ABC ขนาด 10 ปอนด์ ซึ่งติดตั้งไว้ในตู้ FHC ในแต่ละชั้น จำนวนทั้งหมด 16 ถัง ซึ่งพบว่าสารเคมีในถังหมดอายุและมีการเติมสารเคมีในถังดับเพลิงทุกถังเรียบร้อยแล้วเมื่อวันที่ 14 พฤศจิกายน 2565 และมีอายุใช้งานถึงวันที่ 14 พฤศจิกายน 2568</p> | <p>เอกสารอ้างอิง/ปัญหาหรืออุปสรรค</p> <p>ตู้เก็บสายฉีดน้ำดับเพลิง พร้อมอุปกรณ์ (FHC)</p> <p>ถังดับเพลิงเคมี ขนาด 10 ปอนด์</p> |

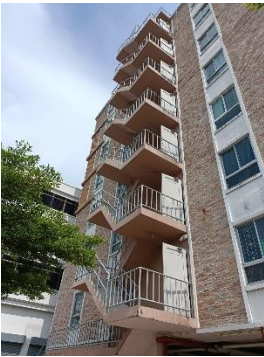
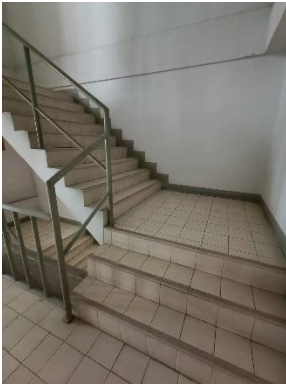
| องค์ประกอบ<br>ทาง<br>สิ่งแวดล้อม | มาตรการป้องกันและแก้ไข<br>ผลกระทบสิ่งแวดล้อม | รายละเอียดการปฏิบัติตามมาตรการ<br>“✓” ดำเนินการแล้ว “○” อยู่ในระหว่างดำเนินการ “✗”<br>ดำเนินการไม่ครบถ้วน | เอกสารอ้างอิง/ปัญหาหรืออุปสรรค |
|---|---|---|---|
| | <p>- บันไดที่ใช้หนีไฟ ซึ่งมีรายละเอียดดังนี้</p> <p>(1) บันไดหนีไฟ ST-01 เป็นบันไดที่สามารถขึ้นจากชั้นที่ 1 – ชั้นคาเฟ่ ขนาดกว้าง 1.5 ม. ชานพักกว้าง 1.5 ม.</p> <p>(2) บันไดหนีไฟ ST-02 เป็นบันไดที่สามารถขึ้นจากชั้นที่ 1 - ชั้นที่ 8 ขนาดกว้าง 2 – 2.1 ม. ชานพักกว้าง 0.95 ม.</p> <p>(3) บันไดหนีไฟ ST-03 เป็นบันไดที่สามารถขึ้นจากชั้นที่ 1 - ชั้นคาเฟ่ ขนาดกว้าง 1 – 1.95 ม. ชานพักกว้าง 0.95 ม.</p> | <p>สำหรับบันไดที่ใช้หนีไฟ ได้ถูกออกแบบตามมาตรการฯ กำหนดโดยแบ่งเป็น</p> <p>(1) บันไดหนีไฟ ST-01 บันไวดังกล่าวสามารถขึ้นจากชั้น 1 - ชั้นคาเฟ่ ซึ่งอยู่ด้านหน้าของอาคาร บริเวณทางเข้า - ออกโครงการ</p> <p>(2) บันไดหนีไฟ ST-02 บันไวดังกล่าวสามารถขึ้นจากชั้น 1 - ชั้น 8 อยู่ภายในอาคาร</p> <p>(3) บันไดหนีไฟ ST-03 บันไวดังกล่าวสามารถขึ้นจากชั้นที่ 1 - ชั้นคาเฟ่ ซึ่งอยู่ทางด้านหลังของอาคาร</p> | <div data-bbox="1602 418 1864 773"></div> <p data-bbox="1640 805 1864 841">บันไดหนีไฟ ST-01</p> <div data-bbox="1593 867 1877 1248"></div> <p data-bbox="1640 1268 1864 1304">บันไดหนีไฟ ST-02</p> |

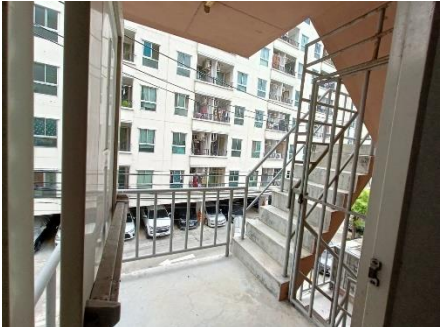
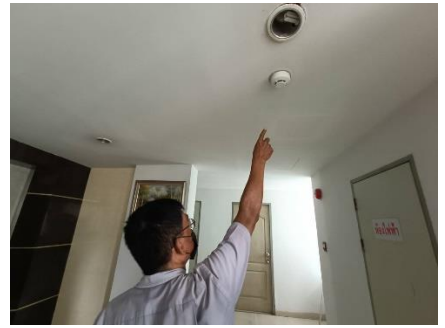
| องค์ประกอบ<br>ทาง<br>สิ่งแวดล้อม | มาตรการป้องกันและแก้ไข<br>ผลกระทบสิ่งแวดล้อม | รายละเอียดการปฏิบัติตามมาตรการ<br>“✓” ดำเนินการแล้ว “○” อยู่ในระหว่างดำเนินการ “✗”<br>ดำเนินการไม่ครบถ้วน | | เอกสารอ้างอิง/ปัญหาหรืออุปสรรค |
|---|---|---|---|---|
| | <p><b>ระบบเตือนอัคคีภัย</b></p> <ul style="list-style-type: none"> <li>- Fire Alarm Control Pannel: FCP เป็นจุดศูนย์รวมการรับ – ส่งสัญญาณเพื่อแจ้งเหตุให้ทราบทั่วทั้งอาคาร</li> <li>- เครื่องตรวจจับควัน (SMOKE DETECTOR) ติดตั้งบริเวณห้องพักอาศัย ห้องเครื่อง ห้องออกกำลังกาย ทางเดินภายในอาคารและลานจอดรถ รวมทั้งสิ้น 217 จุด</li> </ul> | <p>✓</p> <p>✓</p> | <p>- โครงการได้ทำการตรวจสอบ FIRE ALARM CONTROL PANNEL: FCP และทดสอบการรับ – ส่งสัญญาณเพื่อแจ้งเหตุ พบว่า สภาพพร้อมใช้งาน</p> <p>- จากการสำรวจของโครงการ พบว่า เครื่องจับควัน (SMOKE DETECTOR) มีการติดตั้งทั่วทั้งอาคาร โดยภายในห้องพักของผู้พักอาศัย ทั้งหมด 162 ห้อง ถูกติดตั้งไว้ด้วยแล้ว และมีบริเวณห้องออกกำลังกาย ลิฟต์ และทางเดินภายในอาคาร เป็นต้น ซึ่งรวมแล้วทั้งหมด 217 จุด มีรายละเอียดดังนี้</p> <ul style="list-style-type: none"> <li>- ชั้นล่าง จำนวน 1 จุด</li> <li>- ชั้น 2 จำนวน 27 จุด</li> <li>- ชั้น 3 – 7 จำนวน 155 จุด</li> <li>- ชั้น 8 จำนวน 31 จุด</li> <li>- ชั้นคาเฟ่ จำนวน 1 จุด</li> </ul> | <p>บันไดหนีไฟ ST-03</p> <p>เครื่องตรวจจับควัน (SMOKE DETECTOR)</p> |

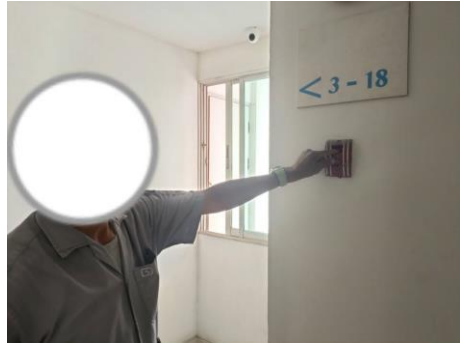
| องค์ประกอบ<br>ทาง<br>สิ่งแวดล้อม | มาตรการป้องกันและแก้ไข<br>ผลกระทบสิ่งแวดล้อม | รายละเอียดการปฏิบัติตามมาตรการ<br>“✓” ดำเนินการแล้ว “○” อยู่ในระหว่างดำเนินการ “✗”<br>ดำเนินการไม่ครบถ้วน | | เอกสารอ้างอิง/ปัญหาหรืออุปสรรค |
|---|---|---|---|---|
| | <p>- เครื่องแจ้งเหตุโดยใช้ มือดึง ( FIRE ALARM MANUAL STATION ) สำหรับส่งสัญญาณเตือนไฟโดยจะติดตั้งอยู่บริเวณโถงลิฟต์และโถงบันได รวมทั้งสิ้น 23 จุด</p> <p>- ลำโพงแจ้งเหตุ (FIRE ALARM BELL) เป็นกริ่งสัญญาณเตือนอัคคีภัย จะติดตั้งอยู่ภายในอาคาร บริเวณเดียวกับ FIRE ALARM MANUAL STATION</p> | <p>✓</p> <p>✓</p> | <p>- โดยได้ให้เจ้าหน้าที่ฝ่ายช่างของโครงการได้ทำการสุ่มตรวจสอบสภาพการใช้งาน พบว่า สภาพพร้อมใช้งาน</p> <p>- เครื่องแจ้งเหตุโดยใช้มือดึง (FIRE ALARM MANUAL STATION) ติดตั้งอยู่บริเวณโถงลิฟต์และโถงบันไดโครงการได้ตรวจสอบและนับจุดได้ครบ 23 จุดพร้อมทั้งให้เจ้าหน้าที่ฝ่ายช่างของโครงการทำการสุ่มตรวจสอบสภาพการใช้งาน พบว่าสภาพพร้อมใช้งาน</p> <p>- ลำโพงแจ้งเหตุ (FIRE ALARM BELL) มีการติดตั้งอยู่ภายในอาคาร บริเวณเดียวกับ FIRE ALARM MANUAL STATION และได้มีการสุ่มตรวจสอบสภาพการใช้งาน พบว่า สภาพพร้อมใช้งาน</p> | <p>เครื่องแจ้งเหตุโดยใช้มือดึง (FIRE ALARM MANUAL STATION)<br/>สำหรับส่งสัญญาณเตือนไฟ</p> |

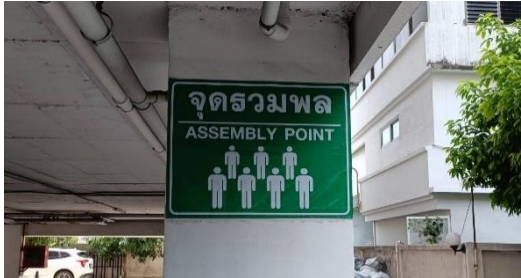
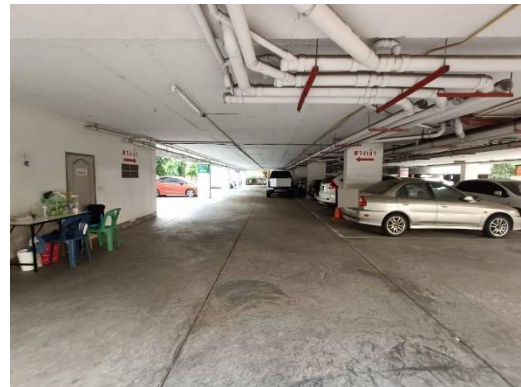
| องค์ประกอบ<br>ทาง<br>สิ่งแวดล้อม | มาตรการป้องกันและแก้ไข<br>ผลกระทบสิ่งแวดล้อม | รายละเอียดการปฏิบัติตามมาตรการ<br>“✓” ดำเนินการแล้ว “○” อยู่ในระหว่างดำเนินการ “✗”<br>ดำเนินการไม่ครบถ้วน | เอกสารอ้างอิง/ปัญหาหรืออุปสรรค |
|---|---|---|---|
| | <p>(2) จัดให้มีจุดรวมคนเบื้องต้นภายในโครงการ บริเวณพื้นที่ว่างด้านทิศใต้ ขนาดพื้นที่ประมาณ 130 ตร.ม. สามารถรองรับจำนวนคนได้ประมาณ 520 คน (โดย 1 คน จะใช้พื้นที่ขึ้นประมาณ 0.25 ตร.ม.) จึงเพียงพอต่อจำนวนผู้พักอาศัยภายในโครงการ ซึ่งมีจำนวน 514 คน เพื่อเป็นจุดตรวจเช็คจำนวนคนในกรณีเกิดเหตุเพลิงไหม้</p> <p>(3) จัดให้มีการตรวจสอบระบบป้องกันและเตือนอัคคีภัย ให้สามารถใช้งานได้อยู่เสมอ หาก</p> | <p>✓ (2) จากแบบแปลนภาพที่ 2-1 พื้นที่จุดรวมคนจะอยู่บริเวณด้านฝั่งตะวันตกยาวไปถึงบริเวณด้านใต้ของโครงการ ขนาดพื้นที่ประมาณ 130 ตร.ม. ซึ่งในการประเมินสามารถรองรับจำนวนคนได้ประมาณ 520 คน (คิดต่อ 1 คนต่อการใช้พื้นที่ขึ้นประมาณ 0.25 ตร.ม.) แต่จากการสำรวจจำนวนผู้พักอาศัยแบบอยู่ประจำพบว่า มีจำนวนผู้พักอาศัยประมาณ 220 คน (ข้อมูลสำรวจ ณ วันที่ 25 ธันวาคม 2566) ดังนั้น การจัดพื้นที่จุดรวมคน กรณีเกิดเหตุเพลิงไหม้ มีความสามารถในการรองรับเพียงพอ</p> <p>หมายเหตุ ผู้พักอาศัยที่นาน ๆ มาพักอาศัย หรือไม่ได้อยู่ประจำแบบเกิน 6 เดือน ไม่ได้ถูกนำมาประเมินจำนวนผู้พักอาศัย โดยทำการสำรวจจำนวนผู้พักอาศัยเมื่อวันที่ 25 ธันวาคม 2566</p> <p>✓ (3) โครงการได้มีการสุ่มตรวจสอบระบบป้องกันและเตือนอัคคีภัยและ หากพบว่ามีความเสียหายหรือใช้การไม่ได้ จะรีบดำเนินการ แก้ไขทันที</p> | <p>บริเวณพื้นที่จุดรวมคน</p> |

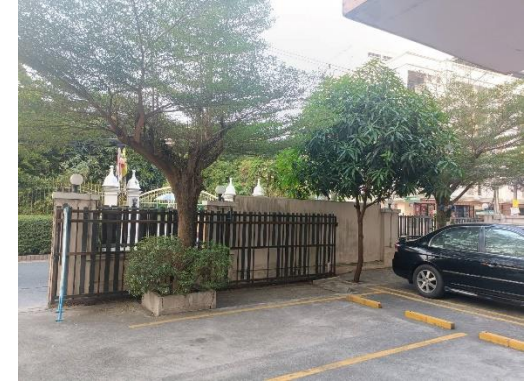
| องค์ประกอบ<br>ทาง<br>สิ่งแวดล้อม | มาตรการป้องกันและแก้ไข<br>ผลกระทบสิ่งแวดล้อม | รายละเอียดการปฏิบัติตามมาตรการ<br>“✓” ดำเนินการแล้ว “○” อยู่ในระหว่างดำเนินการ “✗”<br>ดำเนินการไม่ครบถ้วน | | เอกสารอ้างอิง/ปัญหาหรืออุปสรรค |
|---|---|---|---|---|
| 4.1 สุนทรียภาพ<br>และทัศนียภาพ | (1) จัดให้มีพื้นที่สีเขียวบริเวณ<br>ชั้น 1 และชั้นคาเฟ่ โดยมี<br>พื้นที่สีเขียวรวม 557 ตร.ม. คิด<br>เป็นอัตราส่วนพื้นที่สีเขียวต่อผู้<br>พักอาศัย 1.08 ตร.ม. ทั้งนี้ พันธุ์<br>ไม้ที่นำมาปลูก ได้แก่ ชมพู<br>พันธุ์ทิพย์ พิกุล ยี่โถ ชบา และ<br>แพลงพวยฝรั่ง โดยตลอดแนว<br>เขตที่ดิน จะจัดให้มีการปลูก<br>ต้นไม้เพื่อเป็นแนวกันชนต่อ<br>พื้นที่ข้างเคียง นอกจากนี้ต้นไม้ | ○ | รายละเอียดข้อมูลในรายงานฉบับสมบูรณ์ โครงการรีเจนท์ โฮม<br>ถนนซอยพหลโยธิน 57 แขวงอนุสาวรีย์ เขตบางเขต<br>กรุงเทพมหานคร เดือนกรกฎาคม 2550<br>- การดำเนินการด้านการจัดการพื้นที่สีเขียว ทั้งบริเวณชั้น 1 และ<br>ชั้น คาเฟ่ รวมพื้นที่สีเขียวทั้งหมด 557 ตารางเมตร<br>ถูกกำหนดไว้ในรายงานฯ สามารถอธิบายเป็น 2 ส่วน<br>1) พื้นที่สีเขียวบริเวณชั้น 1: กำหนดให้มีพื้นที่สีเขียวประมาณ<br>361 ตารางเมตร และต้องจัดให้เป็นไม้ยืนต้น 277 ตารางเมตร<br>ทั้งนี้ พันธุ์ไม้ที่จะนำมาปลูก ได้แก่ ชมพูพันธุ์ทิพย์ พิกุล ยี่โถ ชบา<br>และหญ้านวลน้อย เป็นต้น | <br>ภาพพื้นที่สีเขียว ณ สภาพปัจจุบันทิศเหนือ |

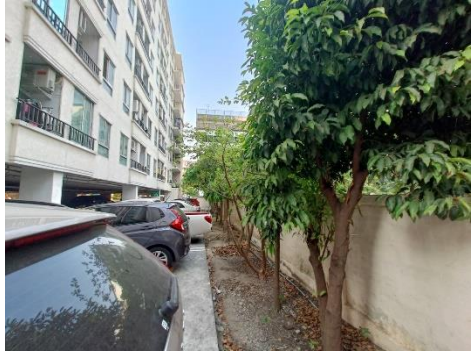
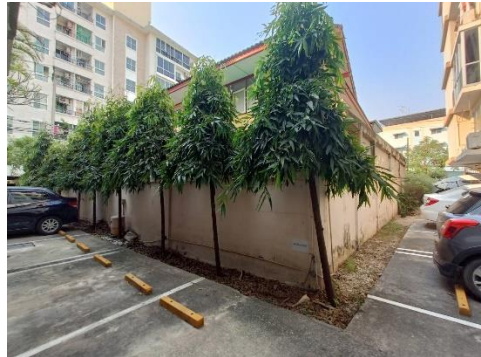
| องค์ประกอบ<br>ทาง<br>สิ่งแวดล้อม | มาตรการป้องกันและแก้ไข<br>ผลกระทบสิ่งแวดล้อม | รายละเอียดการปฏิบัติตามมาตรการ<br>“✓” ดำเนินการแล้ว “○” อยู่ในระหว่างดำเนินการ “✗”<br>ดำเนินการไม่ครบถ้วน | เอกสารอ้างอิง/ปัญหาหรืออุปสรรค |
|---|---|---|---|
| | | <p>อยู่รอบข้าง นอกจากนี้ โครงการมีแผนการที่จะเพิ่มพื้นที่สีเขียวให้เป็นไปตามมาตรการฯ ที่กำหนด แต่ด้วยงบประมาณของโครงการมีจำกัด ไม่สามารถดำเนินการได้ทันที มีความจำเป็นต้องจัดทำแผนการดำเนินการจัดพื้นที่สีเขียวบริเวณชั้น 1 ให้ได้ครบตามมาตรการที่กำหนด โดยแผนการจัดการพื้นที่สีเขียวให้เป็นไปตามมาตรการฯ แสดงรายละเอียดในตารางที่ 1.3-1 แสดงแผนการดำเนินการเพิ่มพื้นที่สีเขียวบริเวณชั้น 1 ของโครงการ ซึ่งอยู่ในบทที่ 1 หน้า 1-15 ส่วนบริเวณพื้นที่สีเขียวบนชั้นดาดฟ้า โครงการอยู่ระหว่างการเพิ่มพื้นที่สีเขียวโดยการปลูกแพลงพวยฝรั่งบริเวณชั้นดาดฟ้า ตามมาตรการที่ระบุไว้ในรายงานการวิเคราะห์ผลกระทบสิ่งแวดล้อม</p> | <p>ทิศตะวันออก</p> <p>ทิศตะวันตก</p> |
