ผลการปฏิบัติตามมาตรการป้องกันและแก้ไขผลกระทบ สิ่งแวดล้อม

ผลการปฏิบัติตามมาตรการป้องกันและแก้ไขผลกระทบสิ่งแวดล้อม

ตารางที่ 2.2-1 มาตรการป้องกันและแก้ไขผลกระทบสิ่งแวดล้อมโครงการ PYNE (ระยะดำเนินการ)

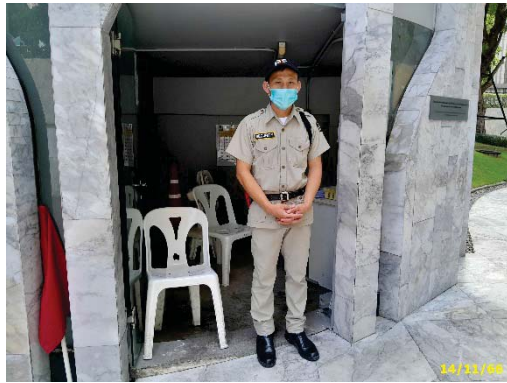
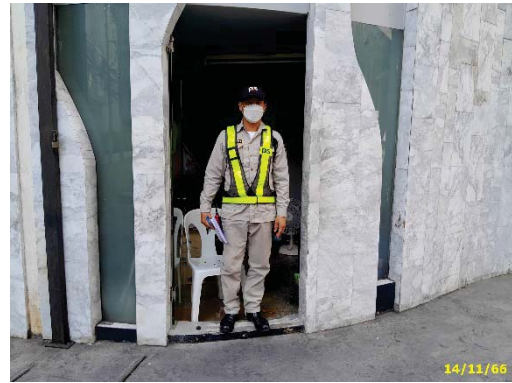
2. ติดตั้งป้ายห้ามติดเครื่องยนต์ที่ไวภายในบริเวณที่จอดรถ ให้สามารถสังเกตได้อย่างชัดเจนและทั่วถึง	✕	- โครงการยังไม่มีมาตรการติดป้ายห้ามติดเครื่องยนต์ที่ไวภายในบริเวณพื้นที่จอดรถ แต่อย่างใด มีเพียงแต่เจ้าหน้าที่รักษาความปลอดภัยของโครงการตรวจสอบความเป็นระเบียบเรียบร้อยเท่านั้น	ภาพที่ 2.2-1 เจ้าหน้าที่รักษาความปลอดภัย

2. จัดทำเส้นชะลอความเร็ว (Rumble Strip) บริเวณทางเข้า-ออกโครงการ ลดการเดินรถที่ใช้ความเร็วที่ไม่เหมาะสมซึ่งเป็นสาเหตุของปัญหาจราจรและอุบัติเหตุได้	✕	- โครงการไม่มีสัญญาณชะลอความเร็วบริเวณทางเข้าและทางออกโครงการ แต่มีเพียงเจ้าหน้าที่รักษาความปลอดภัยคอยอำนวยความสะดวกเท่านั้น	ภาพที่ 2.2-1 เจ้าหน้าที่รักษาความปลอดภัย

รปภ. ด้านหน้าโครงการ

รปภ. ด้านหลังโครงการ

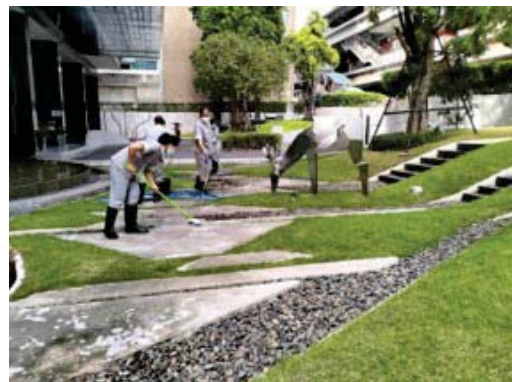
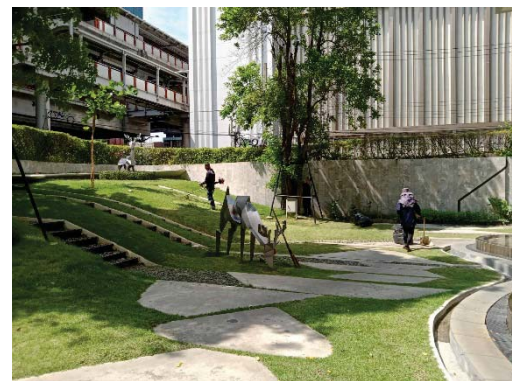
ภาพที่ 2.2-2 พนักงานดูแลพื้นที่โครงการ

พนักงานทำความสะอาด

รถเข้ามาทำการเก็บขน

ดูแลพื้นที่สีเขียว

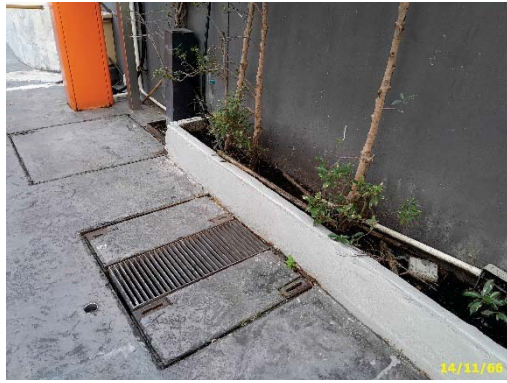
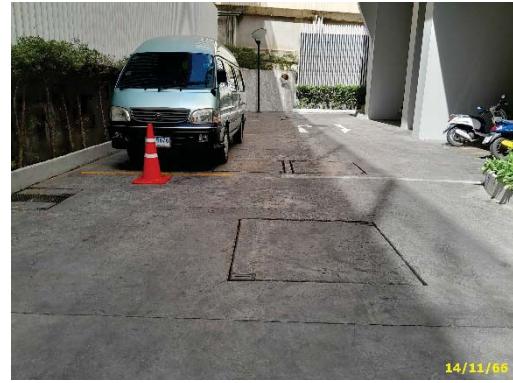
ภาพที่ 2.2-5 ระบบบำบัดน้ำเสีย

น้ำออกระบบบำบัด

น้ำเข้าระบบบำบัด

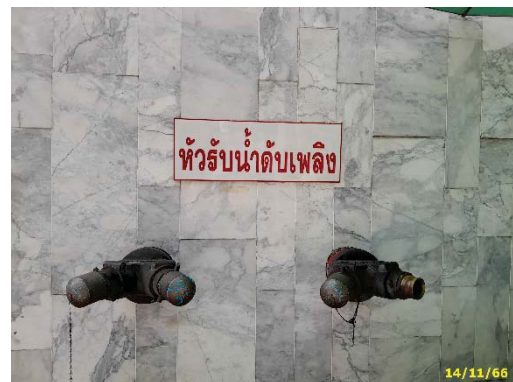
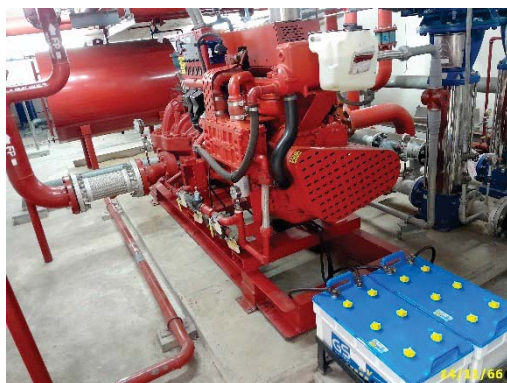
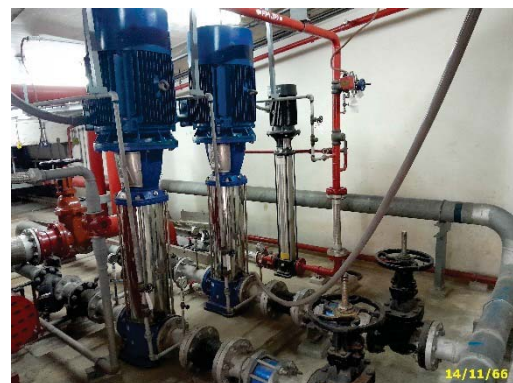
ภาพที่ 2.2-6 ระบบน้ำใช้

หัวรับน้ำดับเพลิง

เครื่องสูบน้ำดับเพลิง

เครื่องสูบน้ำใช้

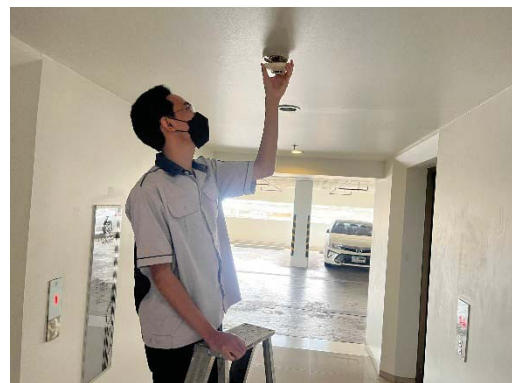
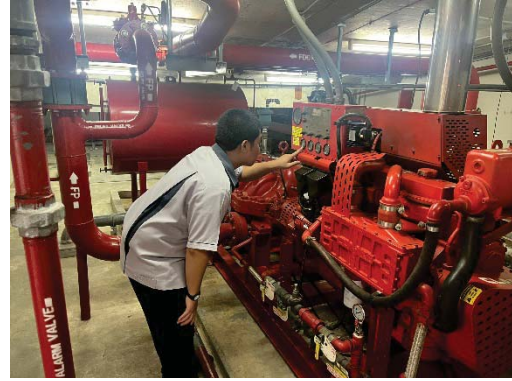
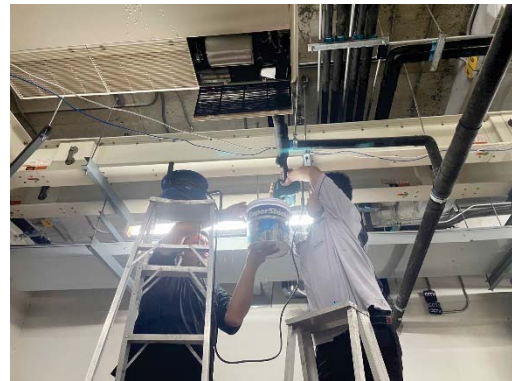
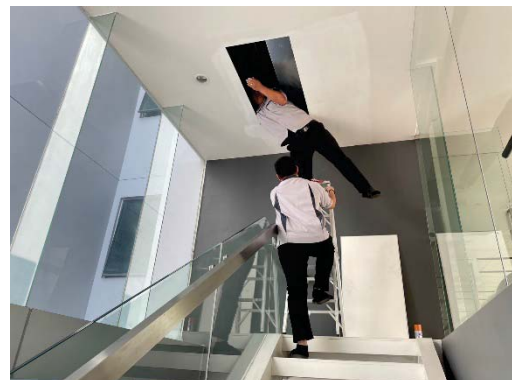
ภาพที่ 2.2-7 เจ้าหน้าที่ตรวจสอบระบบสาธารณูปโภคต่างๆ

ดูแลตรวจสอบระบบอัคคีภัย

ดูแลตรวจสอบเครื่องสูบน้ำดับเพลิง

ดูแลตรวจสอบระบบเส้นท่อประปา

ดูแลตรวจสอบเครื่องปรับอากาศส่วนกลางดูแล

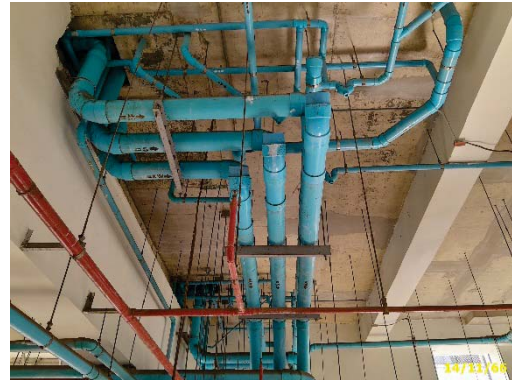
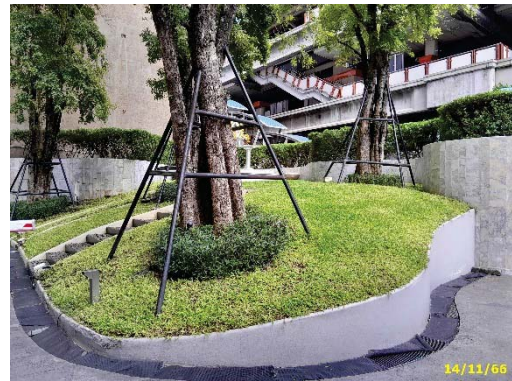
ภาพที่ 2.2-8 ระบบระบายน้ำ

ระบายน้ำภายในอาคาร

ระบบระบายน้ำภายนอกอาคาร

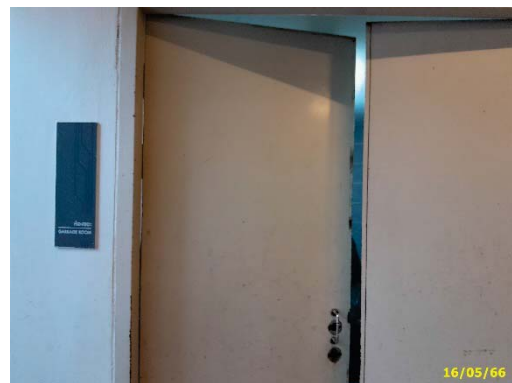
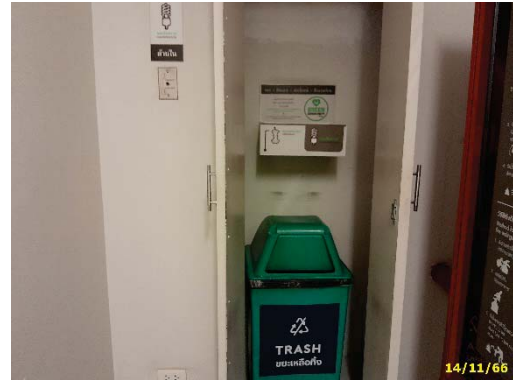
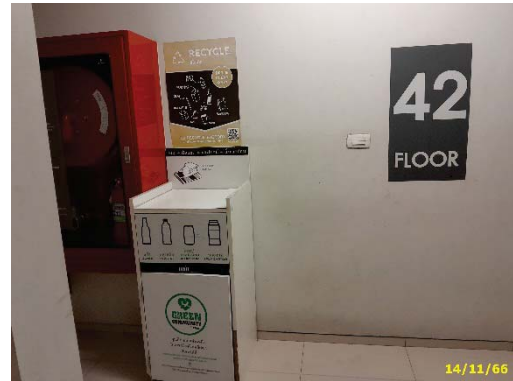
ภาพที่ 2.2-9 ห้องพักมูลฝอย

ห้องพักมูลฝอยรวม

ห้องพักมูลฝอยประจำชั้น

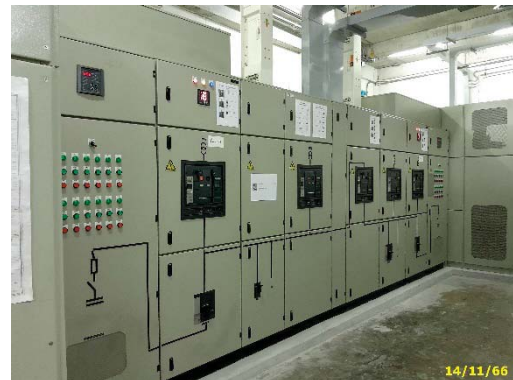
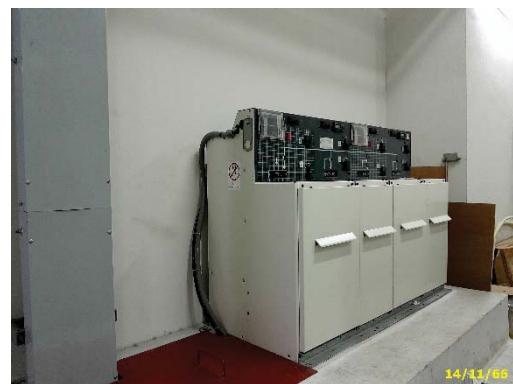
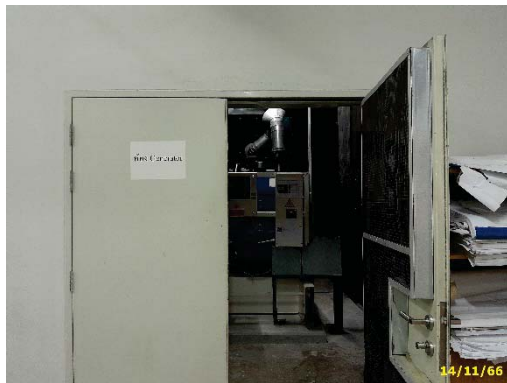
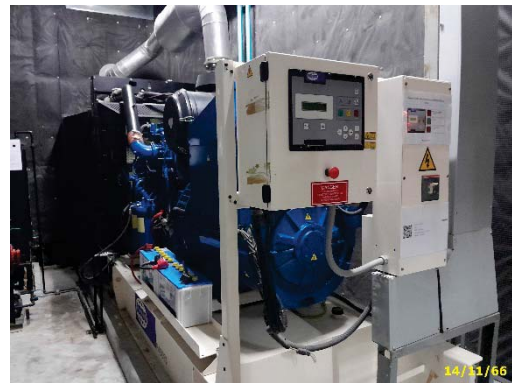
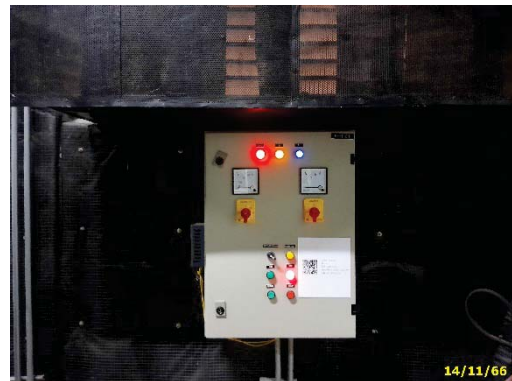
ภาพที่ 2.2-10 ระบบไฟฟ้า

ระบบไฟฟ้าปกติ

ระบบไฟฟ้าฉุกเฉิน

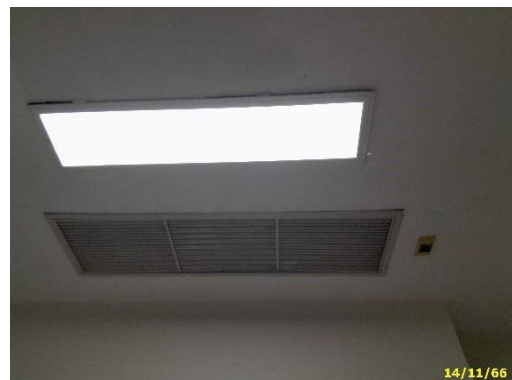
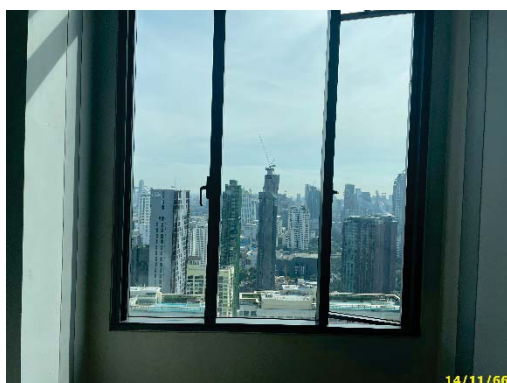
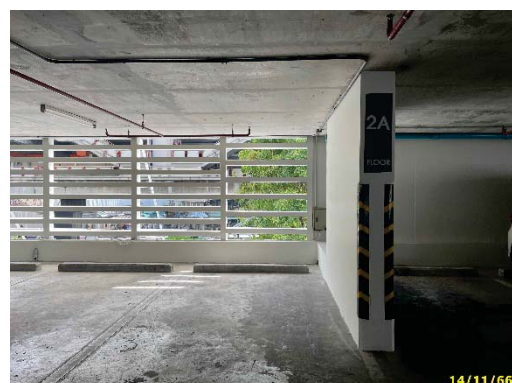
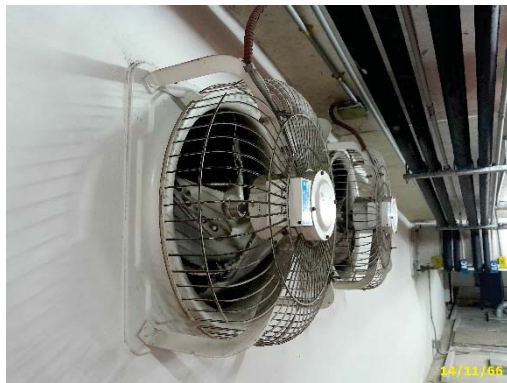
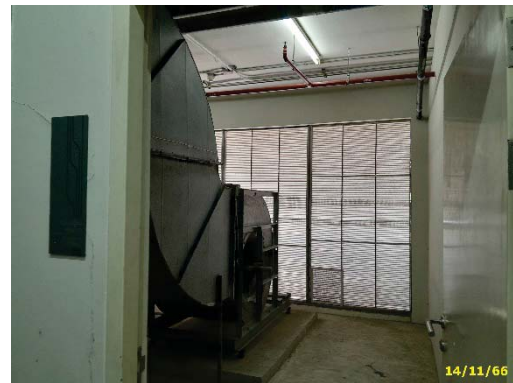
ภาพที่ 2.2-11 ระบบระบายอากาศ

ระบบปรับอากาศเป็นแบบแยกส่วน (Air Cooled Split Type)

ระบายอากาศโดยวิธีธรรมชาติ

พัดลมระบายอากาศ

ระบายอากาศโดยวิธีฉีก

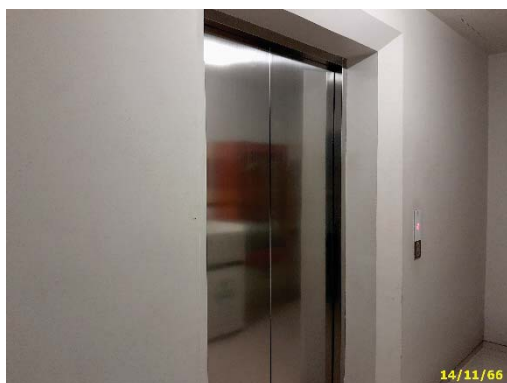
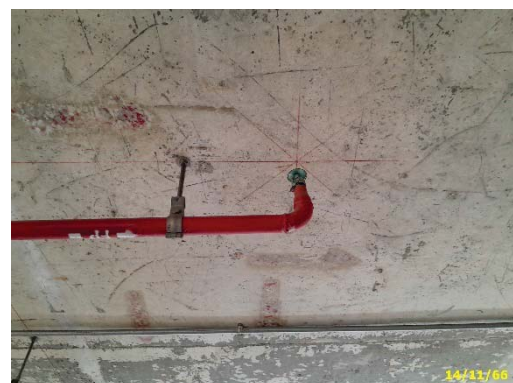
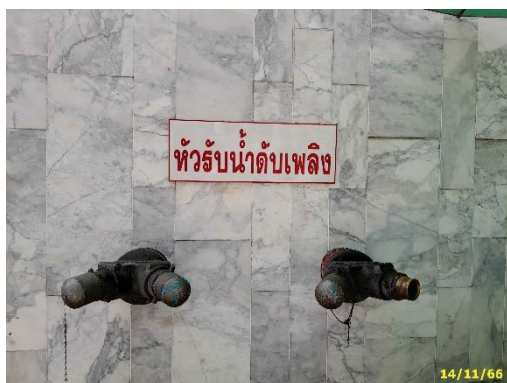
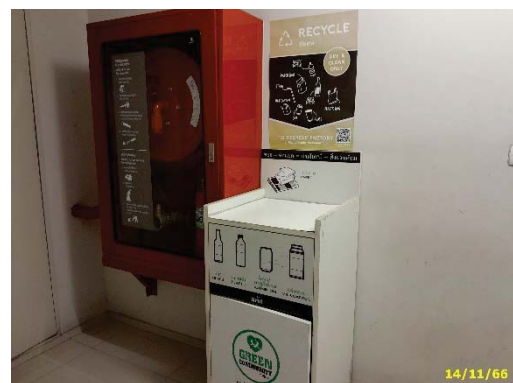
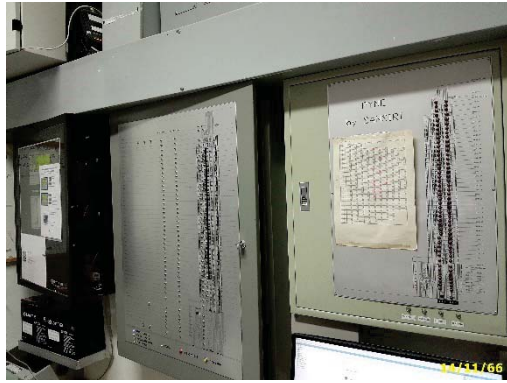
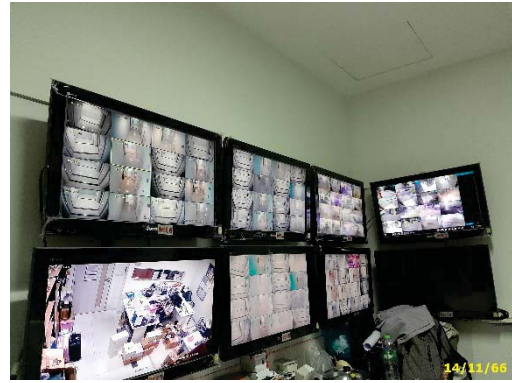
ภาพที่ 2.2-12 ระบบป้องกันและเตือนอัคคีภัย

ลิฟต์ดับเพลิง

ระบบกระจายน้ำดับเพลิง

หัวรับน้ำดับเพลิง

ตู้เก็บสายน้ำดับเพลิง

แผงควบคุม

ระบบสัญญาณกล้อง CCTV
