ผลการปฏิบัติตามมาตรการป้องกันและแก้ไขผลกระทบ สิ่งแวดล้อม

ผลการปฏิบัติตามมาตรการป้องกันและแก้ไขผลกระทบสิ่งแวดล้อม

ตารางที่ 2.2-1 มาตรการป้องกันและแก้ไขผลกระทบสิ่งแวดล้อม โครงการ INTRO CONDOMINIUM (ระยะดำเนินการ)

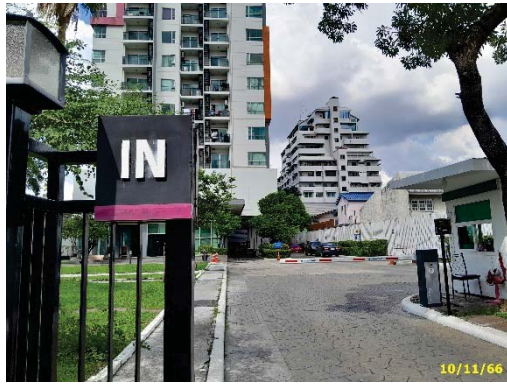
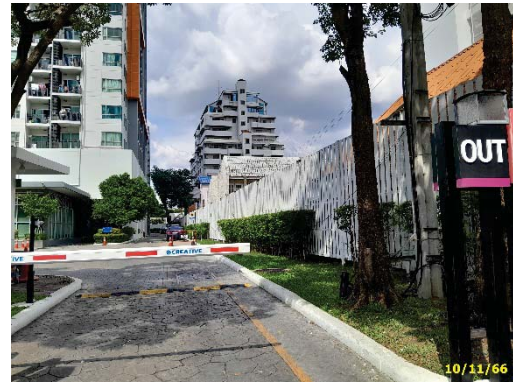
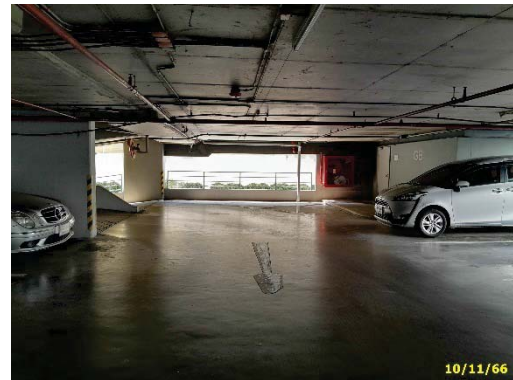
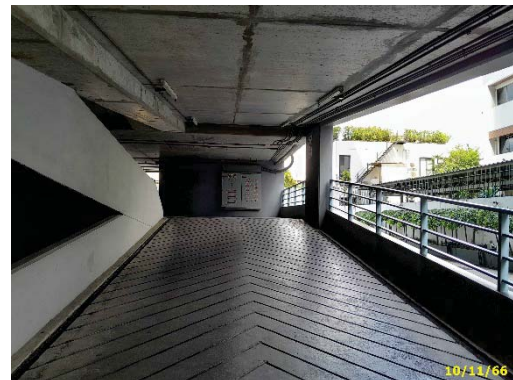
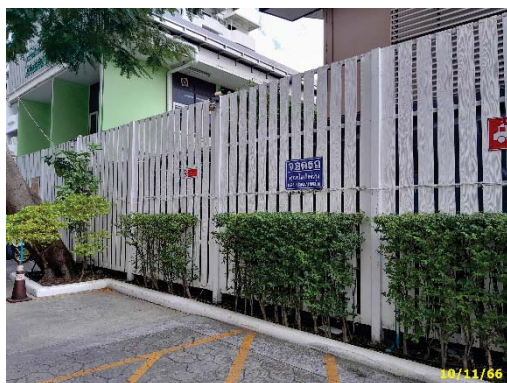
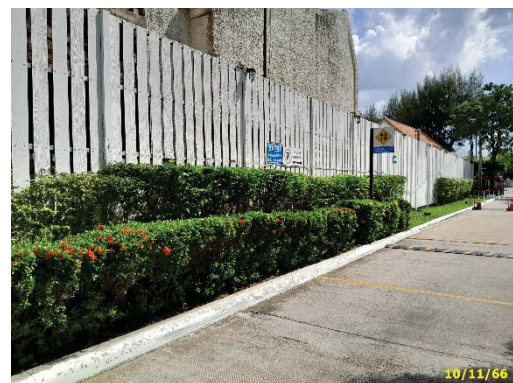
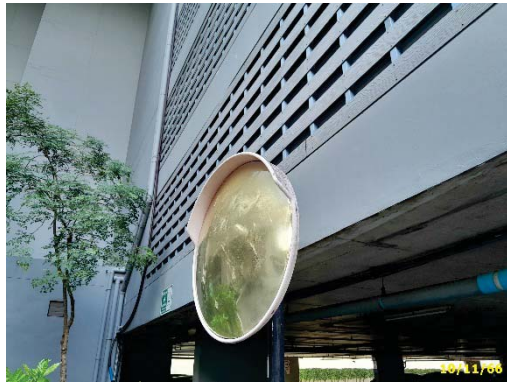
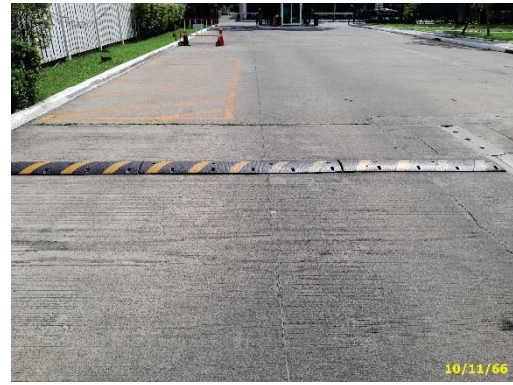
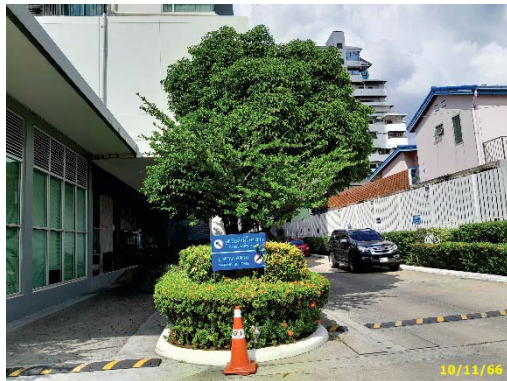
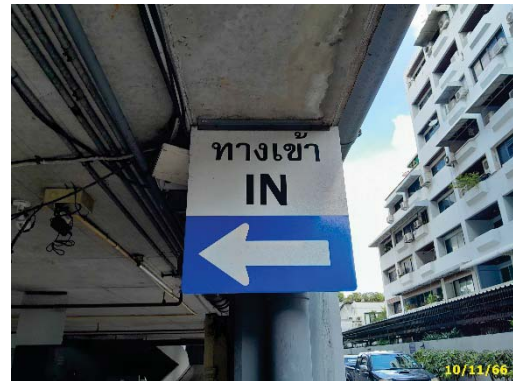
ภาพที่ 2.2-1 พื้นที่จอดรถและเส้นทางการจราจร

1. ทรัพยากรสิ่งแวดล้อมทางกายภาพ				
1.1 สภาพภูมิประเทศ	-	-	-	-
1.2 คุณภาพอากาศ	- ควบคุมความเร็วของรถภายในโครงการ เช่น ป้ายจำกัดความเร็ว - ฝุ่นละออง	✓	- ทางโครงการได้ทำการทำถนนลาดความเร็ว เพื่อควบคุมความเร็วรถ และไม่ให้เกิดการกระจายของฝุ่นภายในพื้นที่โครงการเรียบร้อยแล้ว	ภาพที่ 2.2-1 พื้นที่จอดรถและ เส้นทางจราจร

- ควบคุมความเร็วของการใช้ภายในพื้นที่โครงการ เช่น ดัดป้ายจำกัดความเร็ว ทำสัญญาณความเร็ว เพื่อช่วยลดระดับเสียงที่เกิดจากการแล่นของรถยนต์ลงไปด้วย	✓	- ทางโครงการได้ทำการทำสัญญาณความเร็ว เพื่อควบคุมความเร็วรถและเพื่อลดเสียงจากกรรไกรเรียบร้อยแล้ว	ภาพที่ 2.2-1 พื้นที่จอดรถและเส้นทางจราจร

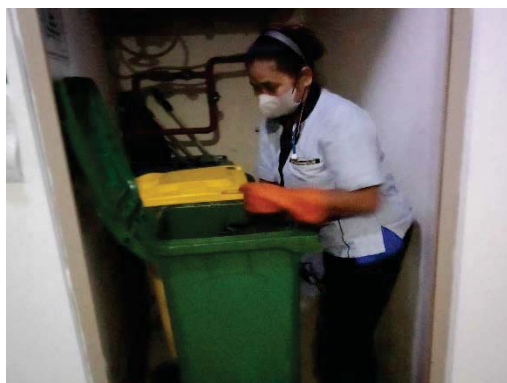
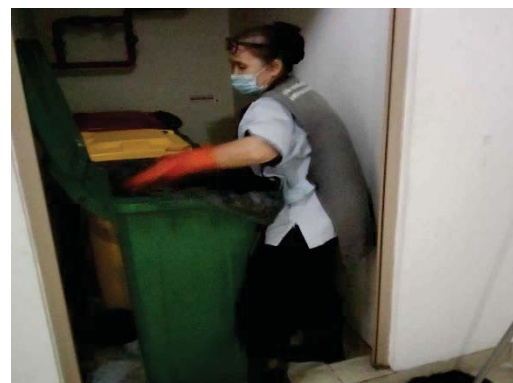
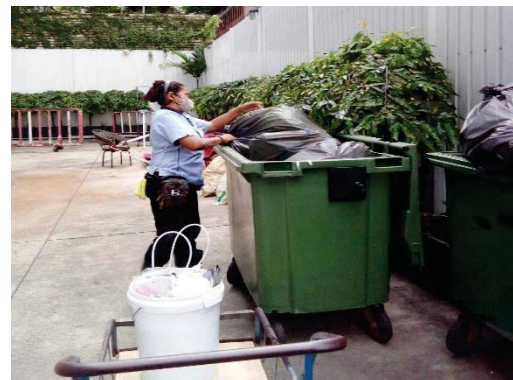
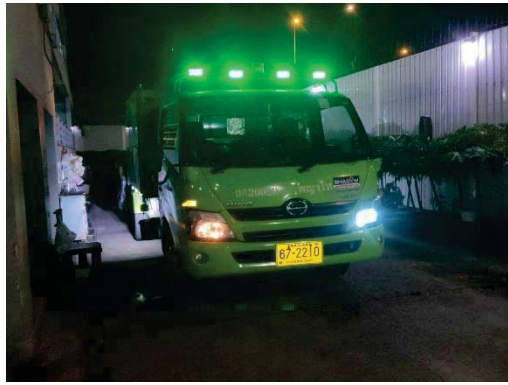
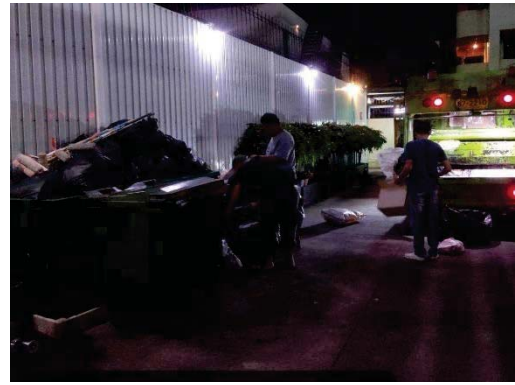
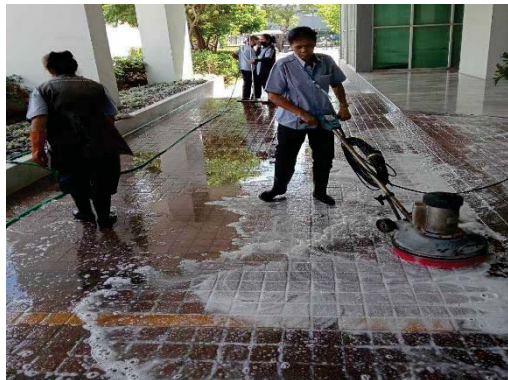
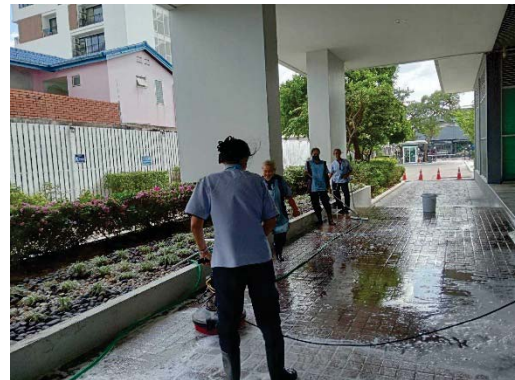
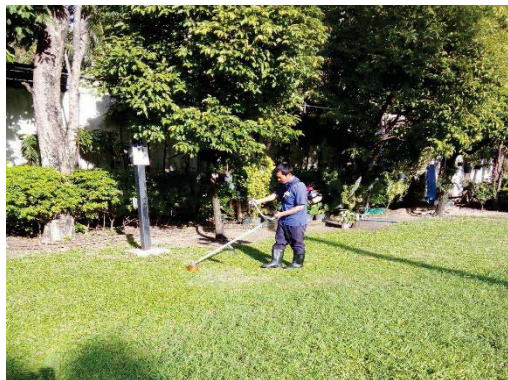
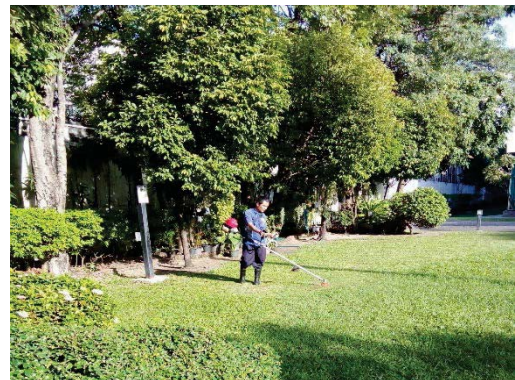
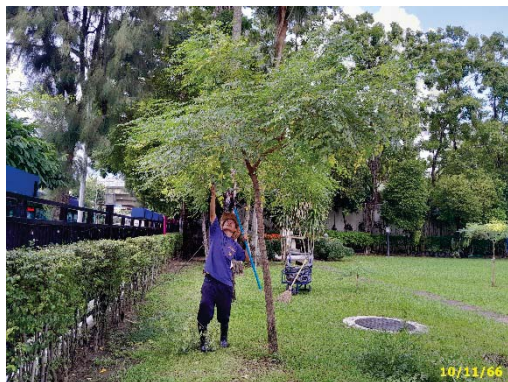
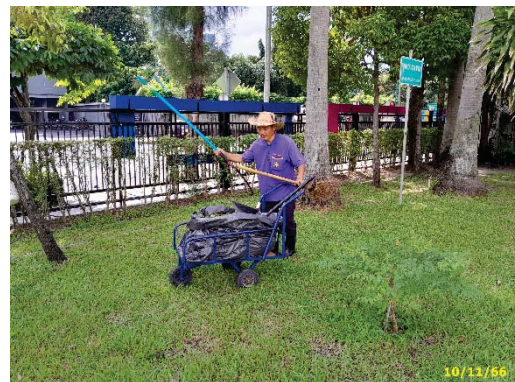
ภาพที่ 2.2-2 พนักงานดูแลพื้นที่โครงการ

- มลพิษทางอากาศ	- หมั่นดูแลรักษาความสะอาดบริเวณถนนโดยฉีดล้างถนนเป็นครั้ง คราว	✓	- ทางโครงการมีพนักงานดูแลความสะอาดถนนโดยการฉีดล้างภายใน โครงการเรียบร้อยแล้ว	ภาพที่ 2.2-2 พนักงานดูแล พื้นที่โครงการ ภาพผนวก ค-1 สัญญาการทำ ความสะอาด

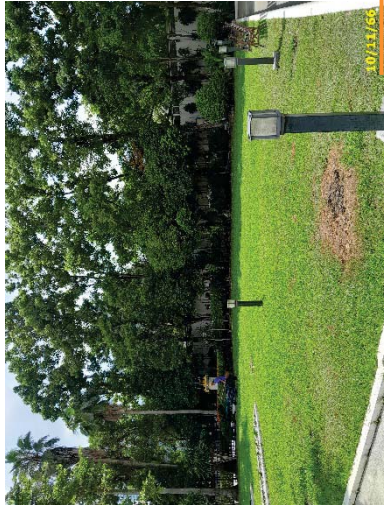
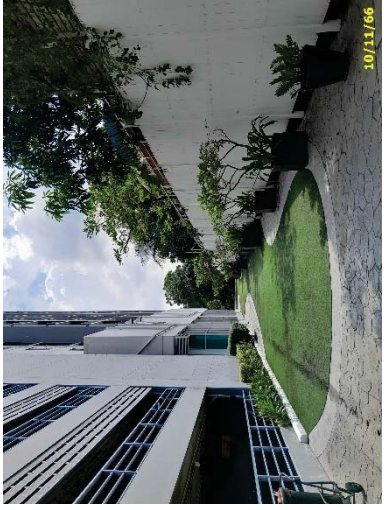
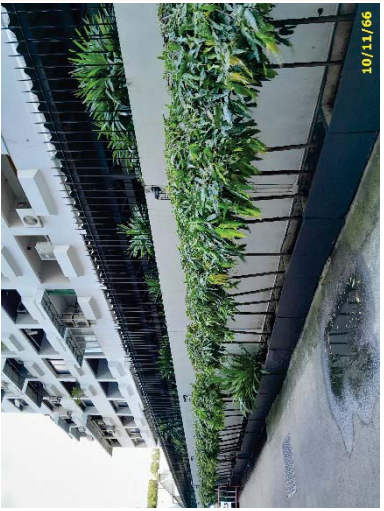
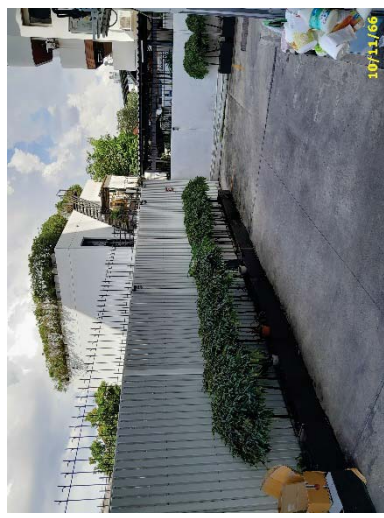
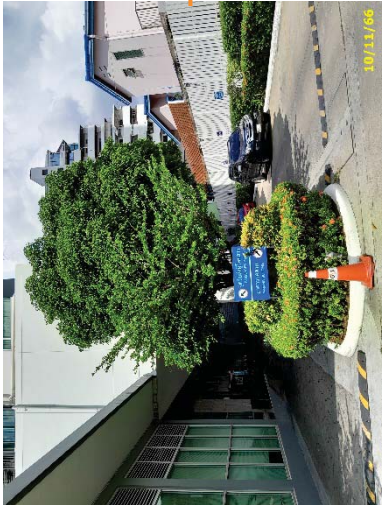
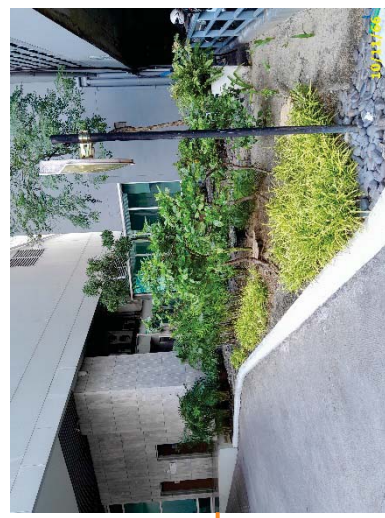
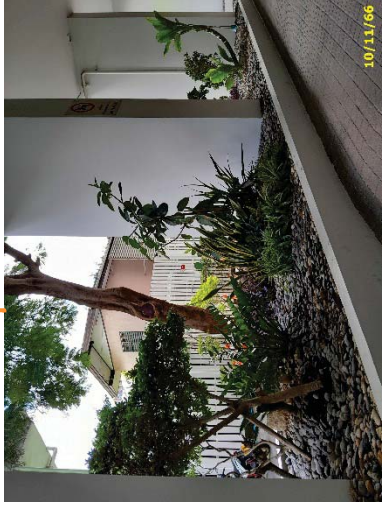
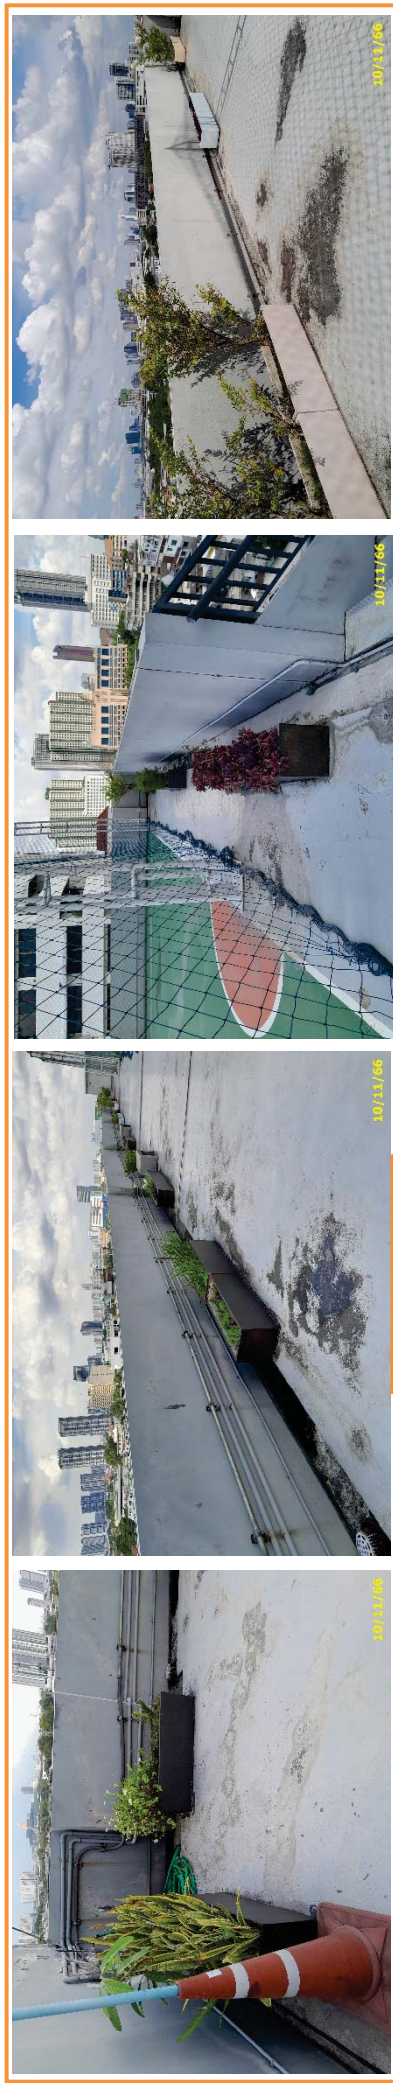
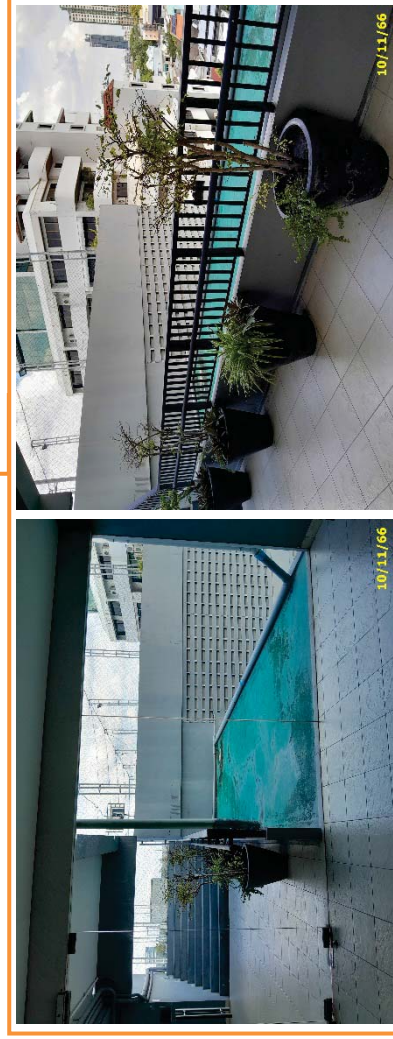
ชั้นล่าง
ภาพที่ 2.2-3 พื้นที่สีเขียว

- จัดให้มีการปลูกต้นไม้ภายในพื้นที่โครงการให้มากที่สุด	✓	- ทางโครงการจัดให้มีการปลูกต้นไม้ภายในพื้นที่โครงการเรียบร้อยแล้ว	ภาพที่ 2.2-3 พื้นที่สีเขียว

- มลพิษทางอากาศ	- จัดให้มีพื้นที่สีเขียวภายในโครงการขนาดพื้นที่รวม 1,759 ตร.ม. และเลือกพันธุ์ไม้ที่ปลูกให้สามารถดูดซับคาร์บอนมอนอกไซด์ที่เกิดจากโครงการได้ทั้งหมด	✓	- ทางโครงการจัดให้มีการปลูกต้นไม้ภายในพื้นที่โครงการเรียบร้อยแล้ว	ภาพที่ 2.2-3 พื้นที่สีเขียว

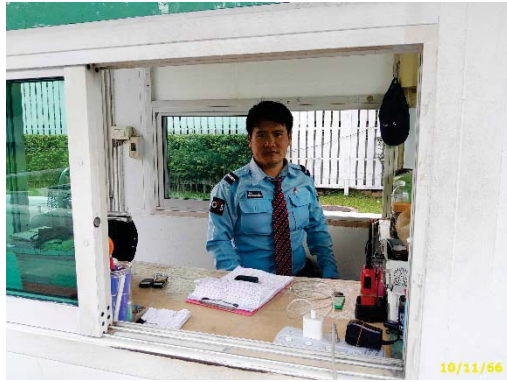
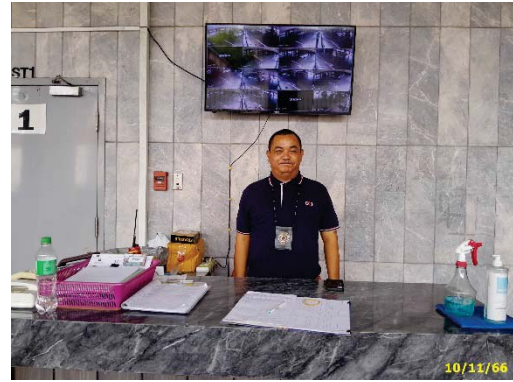
ภาพที่ 2.2-4 เจ้าหน้าที่รักษาความปลอดภัย

- จัดให้มีเจ้าหน้าที่อำนวยความสะดวกในการจราจรบริเวณ ทางเข้า-ออกโครงการ	✓	- ทางโครงการมีเจ้าหน้าที่รักษาความปลอดภัยอำนวยความสะดวก บริเวณทางเข้า-ออก โครงการเรียบร้อยแล้ว	ภาพที่ 2.2-4 เจ้าหน้าที่รักษา ความปลอดภัย

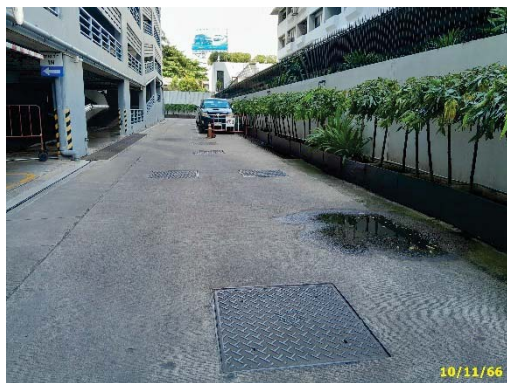
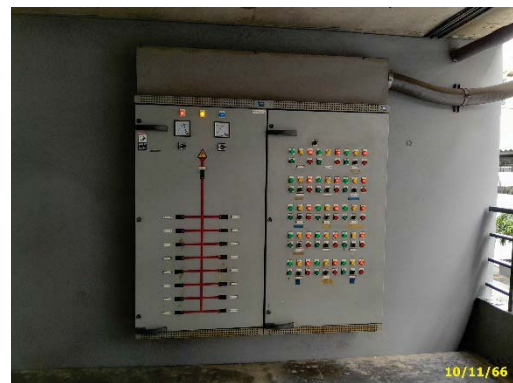
- คุณภาพน้ำ	- จัดให้มีระบบบำบัดน้ำเสียรวมจำนวน 1 ชุด เป็นระบบบำบัดน้ำเสียรวมแบบ Intermittent Decant Extended Aeration ออกแบบให้สามารถรองรับน้ำเสียได้ 500 ลบ.ม./วัน โดยระบบบำบัดน้ำเสียจะมีประสิทธิภาพร้อยละ 92 สามารถบำบัดน้ำเสียให้ได้คุณภาพมาตรฐานน้ำทิ้งจากอาคารประเภทที่กำหนดให้มีค่า BOD ในน้ำทิ้งไม่เกิน 30 มก./ล	✓	- โครงการมีระบบบำบัดน้ำเสียรวมแบบ Intermittent Decant Extended Aeration 1 ชุด สามารถบำบัดน้ำเสียได้ 500 ลบ.ม./วัน ปัจจุบันน้ำทิ้งระบบบำบัดน้ำเสีย 250 ลบ.ม.ต่อวัน	ภาพที่ 2.2-5 ระบบบำบัดน้ำเสีย

- จัดให้มีเจ้าหน้าที่ที่มีความรู้ความชำนาญดูแลรักษาและควบคุมระบบบำบัดน้ำเสียรวมของโครงการให้ทำงานได้อย่างต่อเนื่องและมีประสิทธิภาพ	✓	- ทางโครงการมีเจ้าหน้าที่ที่มีความรู้ในการดูแลระบบบำบัดน้ำเสียใหม่ประสิทธิภาพ และผลน้ำคุณภาพน้ำเสียอยู่ในเกณฑ์มาตรฐาน	ภาพที่ 2.2-5 ระบบบำบัดน้ำเสีย

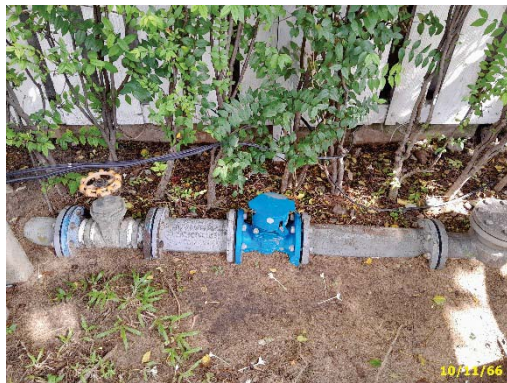
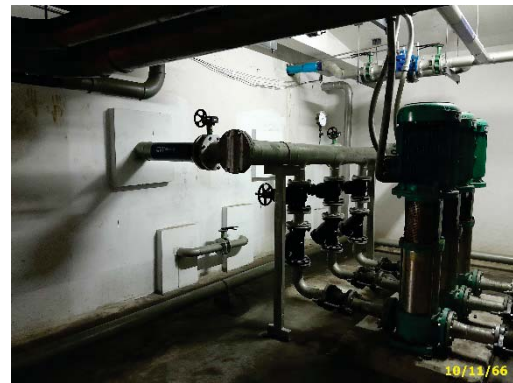
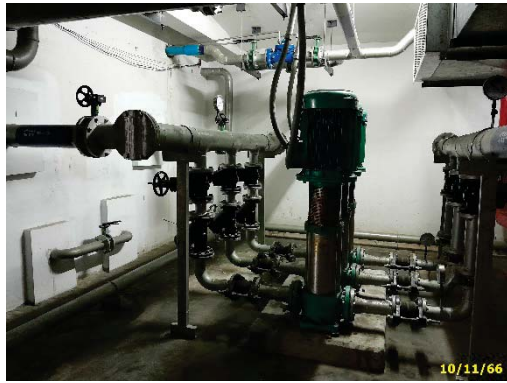
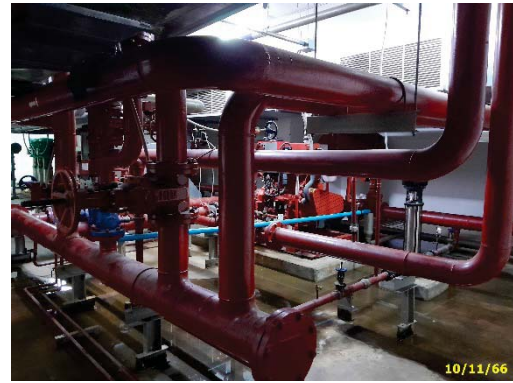
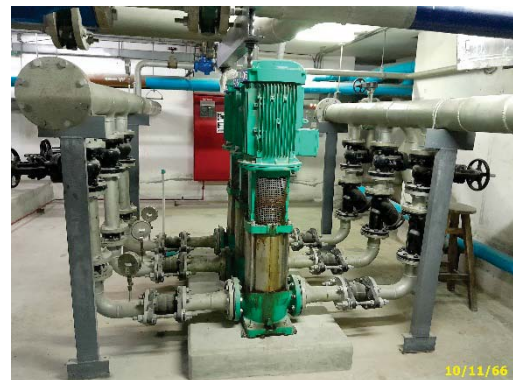
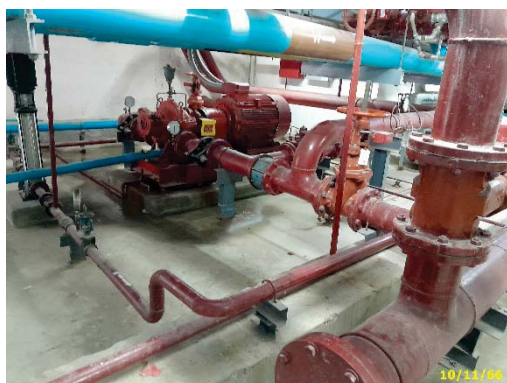
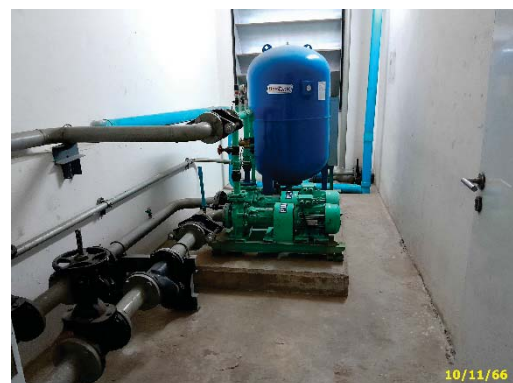
3. คุณค่าการใช้ประโยชน์ของมนุษย์					
3.1 การใช้น้ำ	1. จัดตั้งสำรองน้ำใช้ในโครงการประกอบด้วย - ถังเก็บน้ำใต้ดินจำนวน 2 ถึงความจุรวม 335.0 ลบ.ม. ใช้สำรองน้ำทั่วไป 227 ลบ.ม. และสำรองน้ำดับเพลิง 108 ลบ.ม. - ถังเก็บน้ำดาดฟ้าจำนวน 2 ถึงความจุรวม 200.0 ลบ.ม. ใช้สำรองน้ำใช้ทั่วไป - ปริมาณสำรองน้ำใช้จากถังเก็บน้ำใต้ดินและถังเก็บน้ำดาดฟ้า (335.0+200.0) ความจุรวมทั้งหมด 656.+ ลบ.ม. โดยแบ่งเป็น - น้ำสำรองดับเพลิงความจุ 108 ลบ.ม. สำรองได้นาน 30 นาที - น้ำสำรองใช้อุปโภคบริโภคความจุรวม 427.0 ลบ.ม. สำรองน้ำใช้ได้นาน 1.34 วัน	✓ - ทางโครงการมีการสำรองน้ำใช้โดยเก็บไว้ในถังเก็บน้ำใต้ดิน และชั้นดาดฟ้าเรียบร้อยแล้ว	-	ภาพที่ 2.2-6 ระบบน้ำใช้

3.2 การบำบัดน้ำเสีย	- รับน้ำประปาจากท่อจ่ายน้ำประปาของการประปานครหลวงเข้ามาเก็บในถังเก็บน้ำใต้ดินของโครงการด้วยการต่อท่อรับน้ำประปาขนาด 4 นิ้ว	✓	- ทางโครงการมีระบบสูบน้ำในอาคาร เพื่อจ่ายน้ำโดยไม่ดึงน้ำจากท่อประปาโดยตรง	-	ภาพที่ 2.2-6 ระบบน้ำใช้

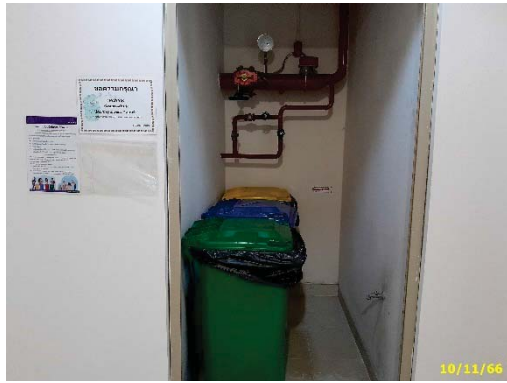
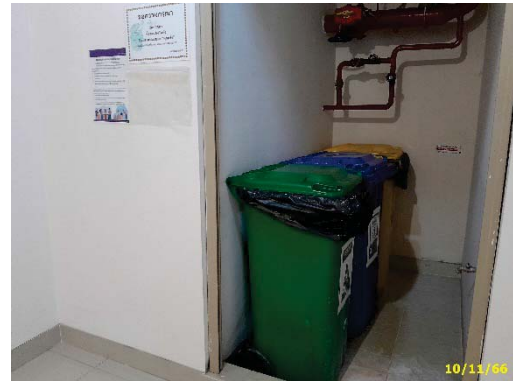
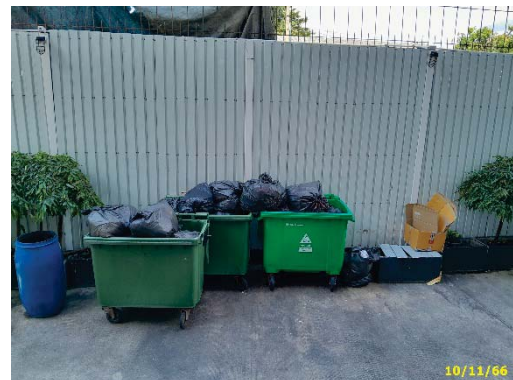
3.4 การจัดการมูลฝอย	- จัดตั้งถังมูลฝอยขนาด 100 ลิตร. จำนวน 2 ถัง (ถังมูลฝอยแห้ง 1 ถัง และถังมูลฝอยเปียก 1 ถัง) ไว้ภายในบริเวณห้องออกกักถังขยะและจัดให้มีพนักงานทำความสะอาดมาจัดเก็บมูลฝอยไปไว้ยังห้องพักมูลฝอยรวมของโครงการต่อไป - จัดให้มีมูลฝอยอันตรายขนาด 200 ล. จำนวน 2 ถัง ตั้งไว้ในห้องพักมูลฝอยแห้ง เพื่อให้ผู้พักอาศัยนำมูลฝอยอันตรายมาทิ้งและจัดให้มีพนักงานรวบรวมมูลฝอยอันตรายใส่ถุงสีส้มสำหรับใส่มูลฝอยอันตรายแยกจากมูลฝอยอื่นให้ชัดเจน	✓	-	ภาพที่ 2.2-7 ห้องพักมูลฝอย

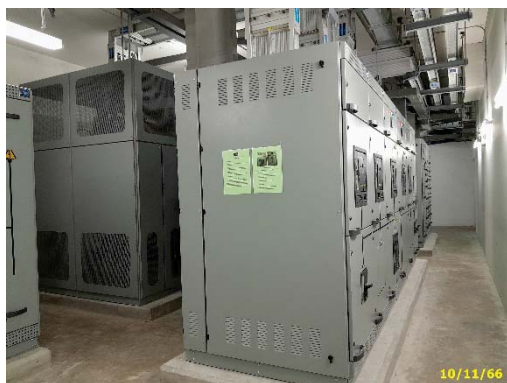
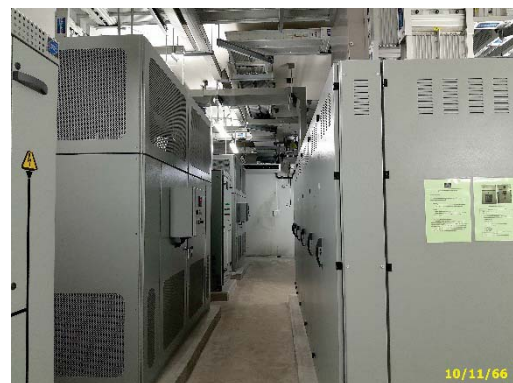
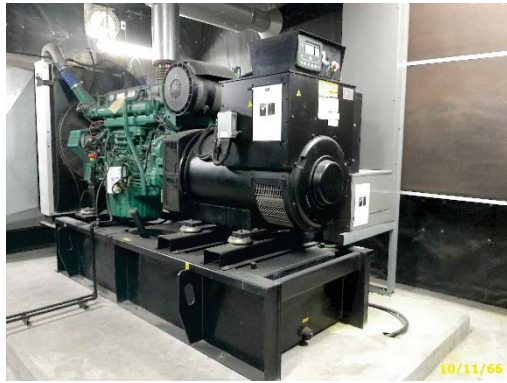
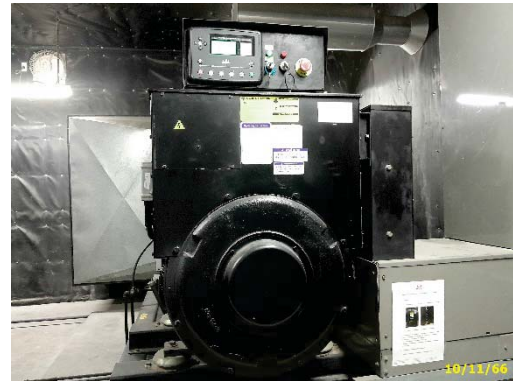
ภาพที่ 2.2-8 ระบบไฟฟ้า

3.5 การใช้ไฟฟ้า	<ul style="list-style-type: none">- ติดตั้งหม้อแปลงไฟฟ้าชนิด Dry Type ขนาด 2,000 KVA จำนวน 2 ชุด โดยติดตั้งอยู่ภายในห้องหม้อแปลงโดยเฉพาะเพื่อป้องกันมิให้บุคคลที่ไม่มีหน้าที่เกี่ยวข้องเข้าไปได้และมีระยะห่างระหว่างผนังห้องกับตำแหน่งติดตั้งหม้อแปลงไฟฟ้าอย่างน้อย 1 ม.- จัดให้มี Battery ขนาด 12 V และเครื่องกำเนิดไฟฟ้าขนาด 1,000 KVA จำนวน 1 ชุด ซึ่งจะสามารถสำรองไฟฟ้าได้นาน 8 ชม.- รมรณคืให้ผู้อาศัยภายในโครงการใช้ไฟฟ้าอย่างประหยัด	<ul style="list-style-type: none">✓✓✓	<ul style="list-style-type: none">- ทางโครงการมีการติดตั้งหม้อแปลงไฟฟ้า ขนาด 2000 KVA จำนวน 2 ชุด ตามมาตรฐานระบุเรียบร้อยแล้ว- ทางโครงการมี Battery ขนาด 12 V และเครื่องกำเนิดไฟฟ้าขนาด 1,000 KVA จำนวน 1 ชุด- โครงการมีการรณรงค์ให้ผู้อาศัยภายในโครงการมีการใช้ไฟฟ้าอย่างประหยัดเรียบร้อยแล้ว	<ul style="list-style-type: none">ภาพที่ 2.2-8 ระบบไฟฟ้าภาพที่ 2.2-8 ระบบไฟฟ้าภาพที่ 2.2-8 ระบบไฟฟ้า

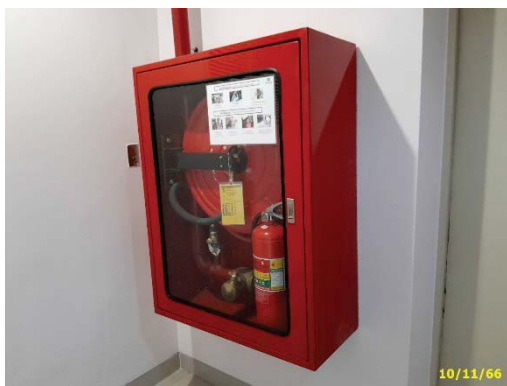
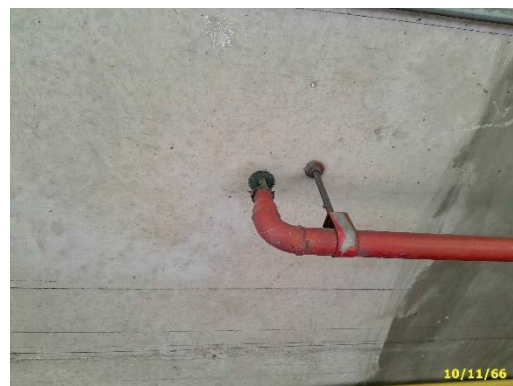
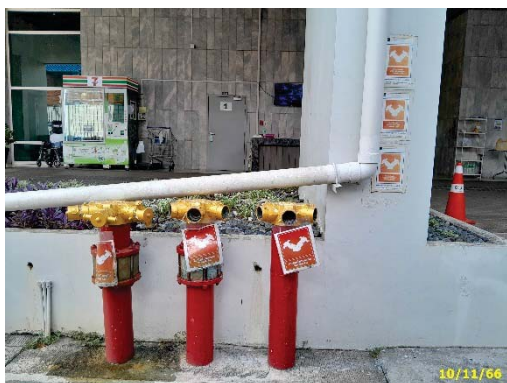
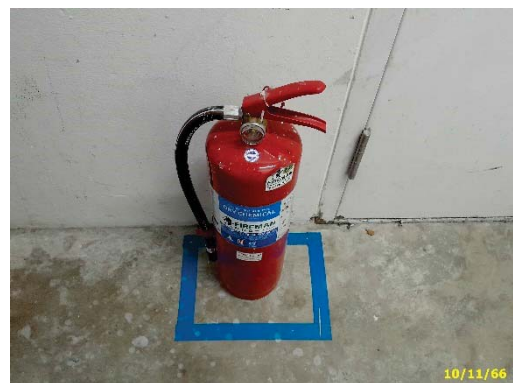
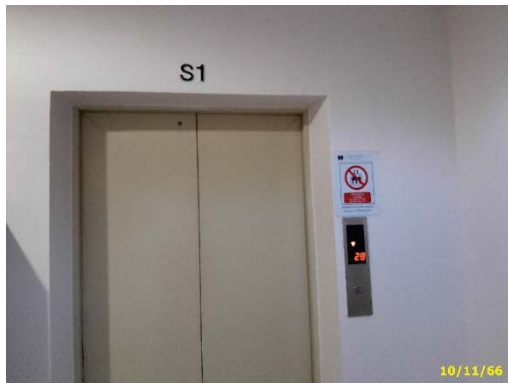
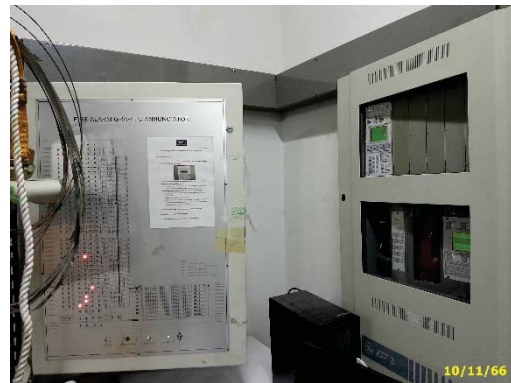
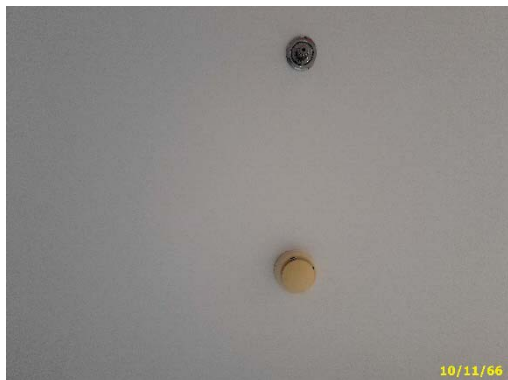
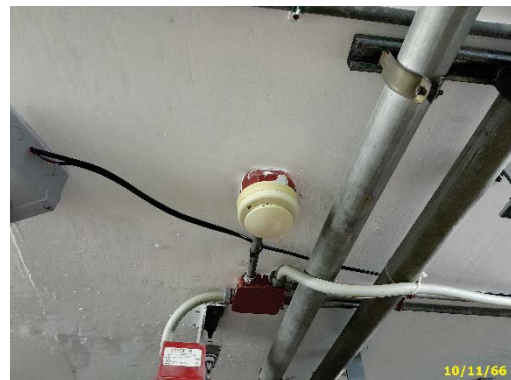
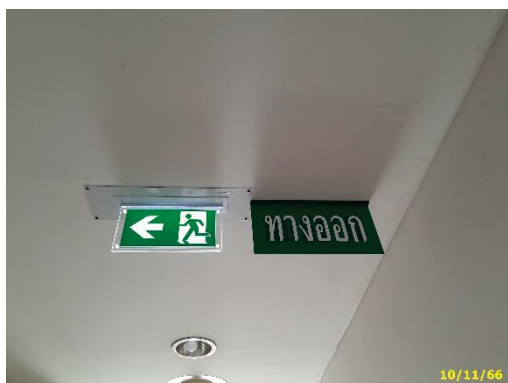
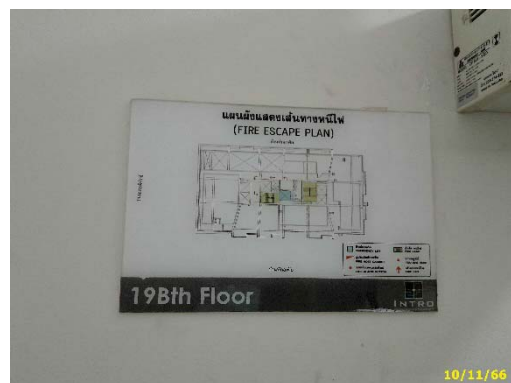
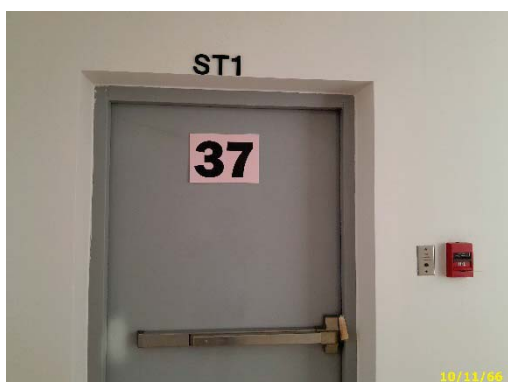
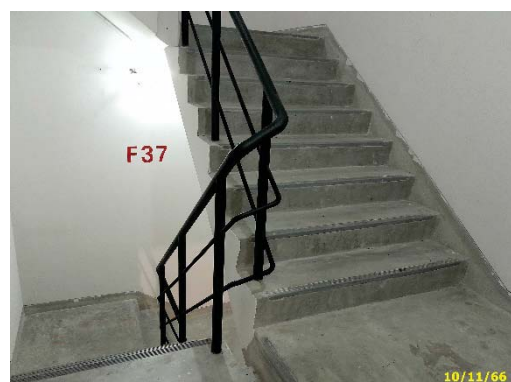
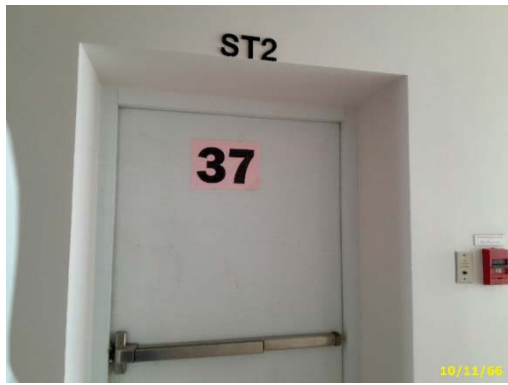
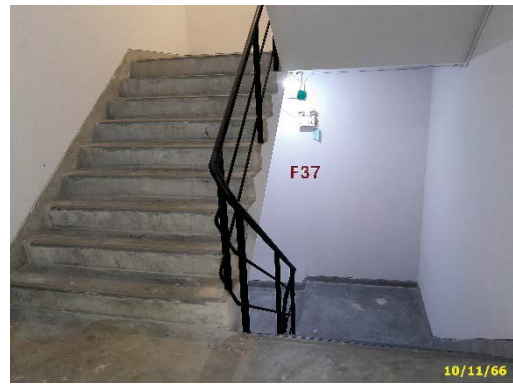
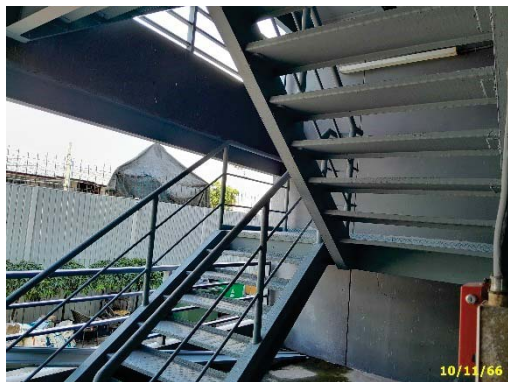
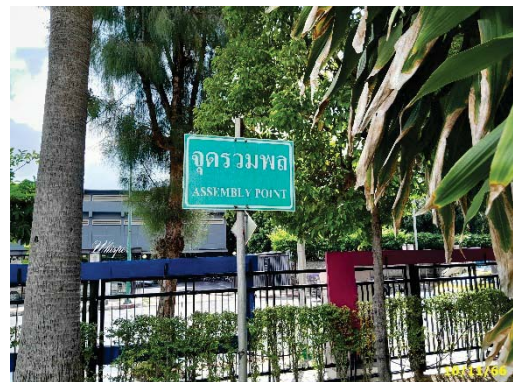
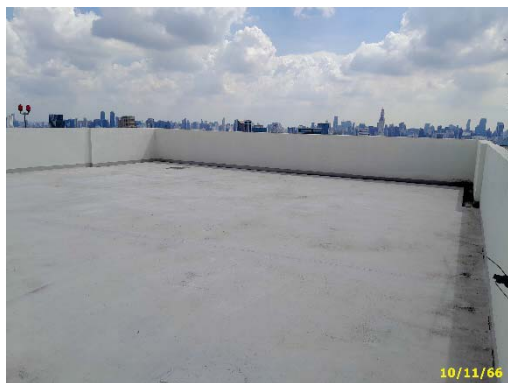
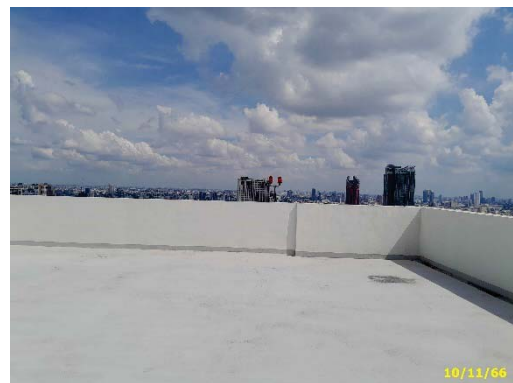
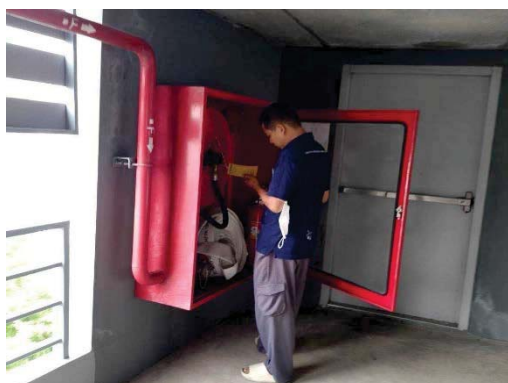
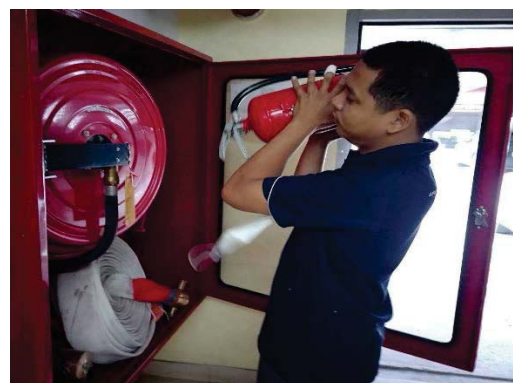
✓	- ทางโครงการจัดให้มีระบบป้องกันและเตือนอัคคีภัย มีรายละเอียดคือระบบป้องกันอัคคีภัย ได้แก่ ท่อเย็น ตู้เก็บสายฉีดน้ำดับเพลิงพร้อมอุปกรณ์ (FHC) หัวรับน้ำดับเพลิง ระบบหัวกระจายน้ำดับเพลิงอัตโนมัติ (Sprinkler System) และลิฟต์ดับเพลิง ส่วนระบบเตือนอัคคีภัย ได้แก่ แผงควบคุม เครื่องตรวจจับควัน เครื่องตรวจจับความร้อน เครื่องแจ้งเหตุโดยใช้อุปกรณ์ และสัญญาณกระดิ่งแจ้งเหตุอัคคีภัย เรียบร้อยแล้ว	ภาพที่ 2.2-9 ระบบป้องกันและเตือนอัคคีภัย

- โครงการได้จัดให้มีพื้นที่หนีไฟทางอากาศที่บริเวณชั้นหลังคาความกว้าง 10 ม. ความยาว 10 ม. เป็นที่ว่างเพื่อเป็นพื้นที่หนีไฟทางอากาศโดยสามารถเข้าบันได 1 บันได 2 และบันได 3 ลงสู่ชั้นที่ 1 ได้ อย่างสะดวก	✓	- โครงการมีพื้นที่หนีไฟทางอากาศมีขนาดและความกว้าง 10 เมตร บริเวณชั้นหลังคาของโครงการเรียบร้อยแล้ว	ภาพที่ 2.2-9 ระบบป้องกันและเตือนอัคคีภัย

- โครงการได้จัดให้มีจุดรวมคนเบื้องต้นที่บริเวณที่ว่างซึ่งอยู่ข้างด้านทิศตะวันออกของพื้นที่โครงการขนาดพื้นที่ประมาณ 440 ตร.ม. (โดย 1 คนใช้พื้นที่ยืนประมาณ 0.25 ตร.ม.) สามารถรองรับจำนวนคนได้ 1,760 คน ซึ่งเพียงพอต่อผู้พักอาศัยของโครงการ 1,744 คน	✓	- โครงการมีจุดรวมคนเบื้องต้นของโครงการเพื่อรองรับจำนวนผู้ปฏิบัติงานและผู้พักอาศัยภายในโครงการ บริเวณด้านหน้าโครงการอย่างเพียงพอเรียบร้อยแล้ว	ภาพที่ 2.2-9 ระบบป้องกันและเตือนอัคคีภัย

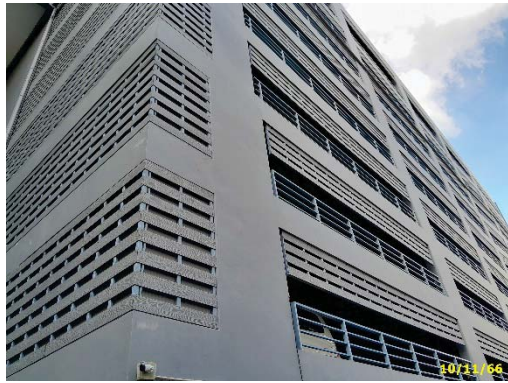
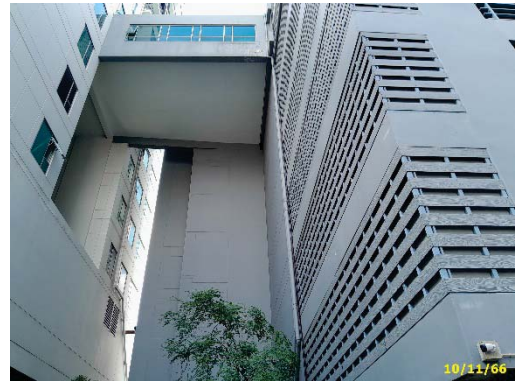
ภาพที่ 2.2-10 ระแนงบังสายตาอาคารจอดรถโครงการ

- ออกแบบให้มีรั้วและบังสายตาบริเวณชั้นที่ 1 ชั้นที่ 9 ของอาคารชั้นที่จอดรถ เพื่อช่วยป้องกันการมองเห็นจากผู้ที่อาศัยภายในโครงการเข้าสู่ตัวอาคารและบ้านพักอาศัยที่อยู่โดยรอบพื้นที่โครงการ	✓	- ปัจจุบันโครงการมีระแนงบังสายตาบริเวณอาคารจอดรถของโครงการเรียบร้อยแล้ว	ภาพที่ 2.2-10 ระแนงบังสายตาอาคารจอดรถ
