บทที่ 2 ผลการดำเนินการตามมาตรการป้องกันและแก้ไขผลกระทบสิ่งแวดล้อม

ตารางที่ 2.2-1 ผลการดำเนินการตามมาตรการป้องกันและแก้ไขผลกระทบสิ่งแวดล้อม ในระยะเตรียมการ

ตารางที่ 2.2-2 ผลการดำเนินการตามมาตรการป้องกันและแก้ไขผลสิ่งแวดล้อม ในระยะดำเนินการ

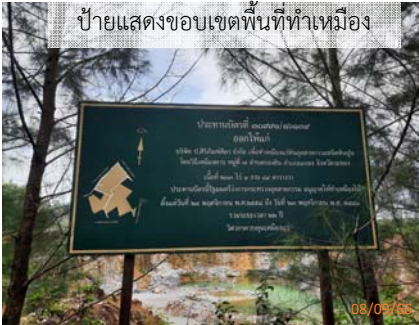
<p>ป้ายแสดงขอบเขตพื้นที่ทำเหมือง</p>

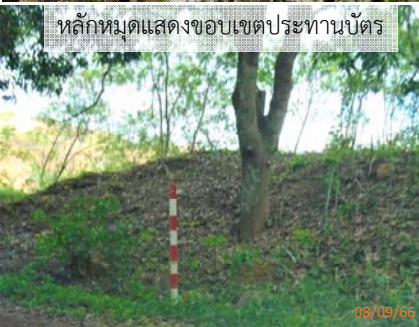
<p>หลักหมุดแสดงขอบเขตประทานบัตร</p>

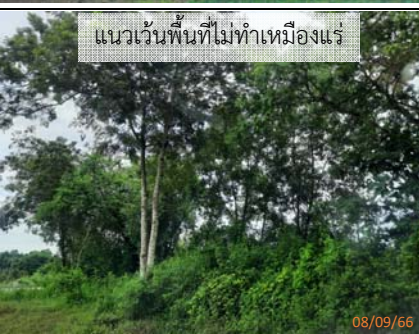
<p>แนวเว้นพื้นที่ไม่ทำเหมืองแร่</p>

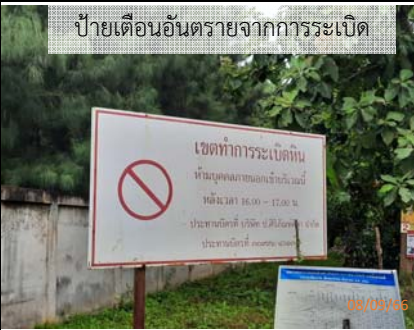
<p>ป้ายเตือนอันตรายจากการระเบิด</p>

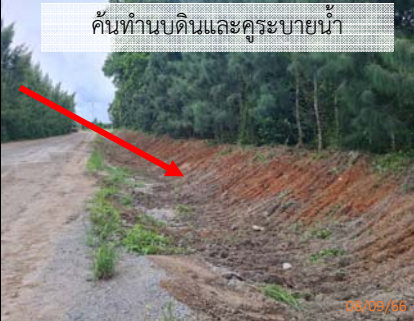
<p>คันทำนบดินและคูระบายน้ำ</p>

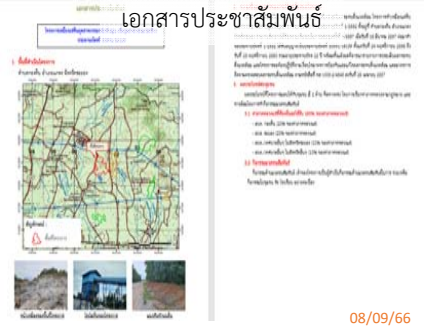
<p>เอกสารประชาสัมพันธ์โครงการ</p> <p>08/09/66</p>

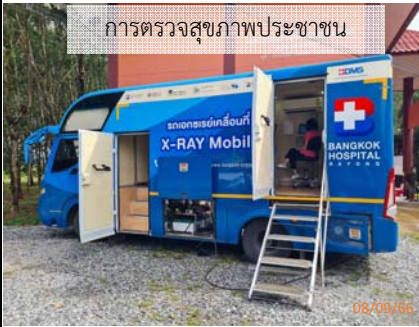
<p>การตรวจสอบสุขภาพประชาชน</p>

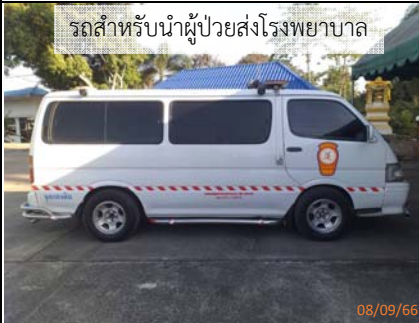
<p>รถสำหรับนำผู้ป่วยส่งโรงพยาบาล</p> <p>08/09/66</p>
